**PROJETO BÁSICO DE TRANSPOSIÇÃO
DE ÁGUAS DO RIO SÃO FRANCISCO
PARA O NORDESTE SETENTRIONAL**

EIXO NORTE – TRECHO I

R9 - GEOLOGIA E GEOTECNIA

VOLUME I

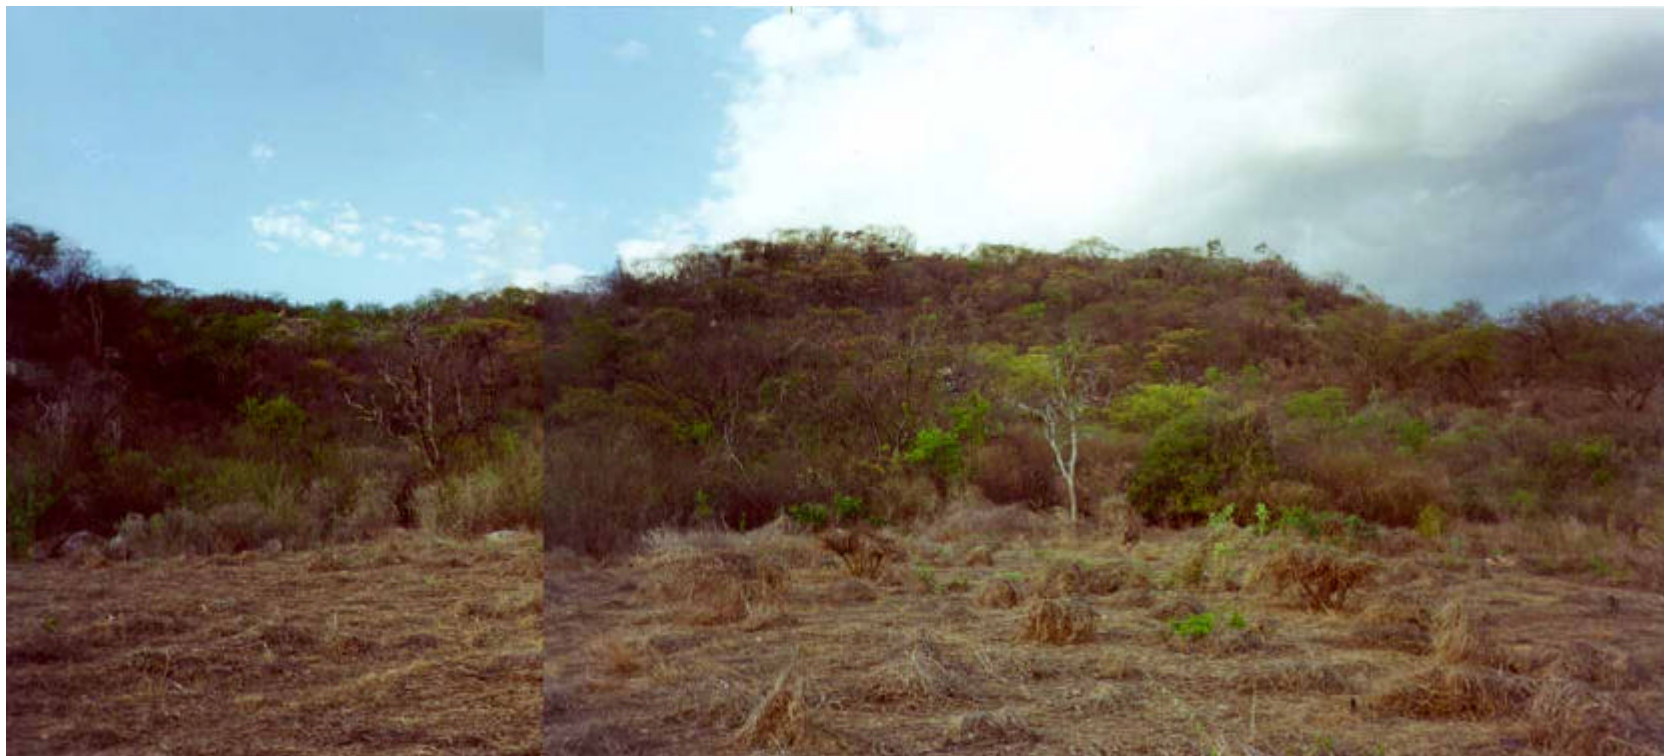
FOTO 3: EBI-3 - Vista de frente para o local no qual será feito o aterro para o canal ,depois da EBI-3, onde ocorre laje de granito atrás de uma faixa arborizada.

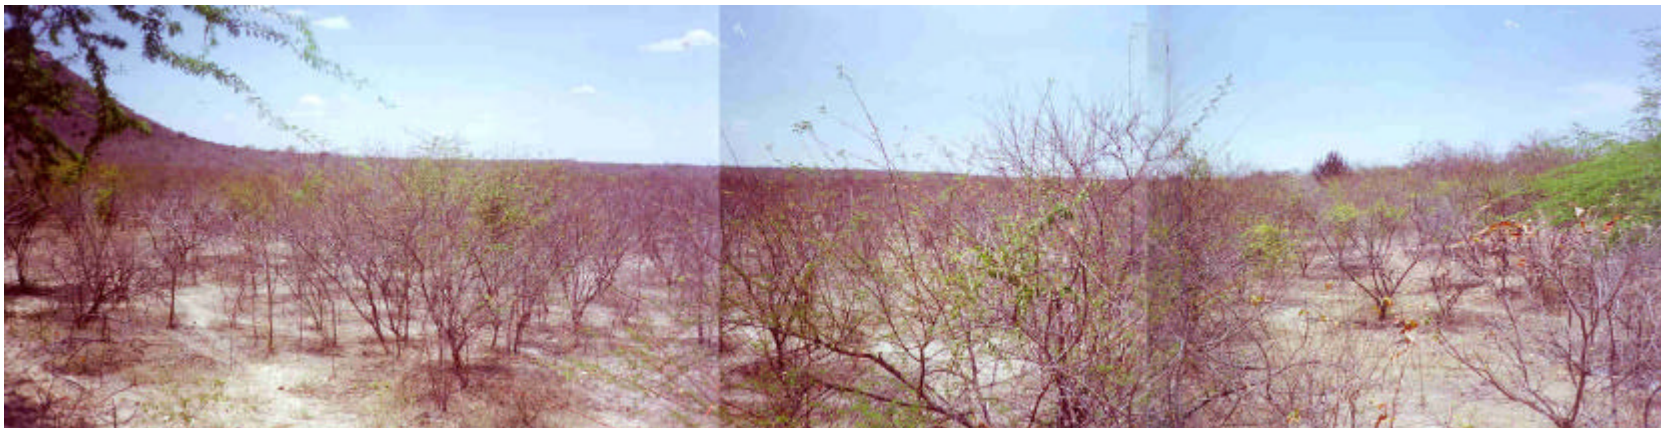
FOTO 6: Barragem Tucutú - Vista do reservatório no fundo do vale.

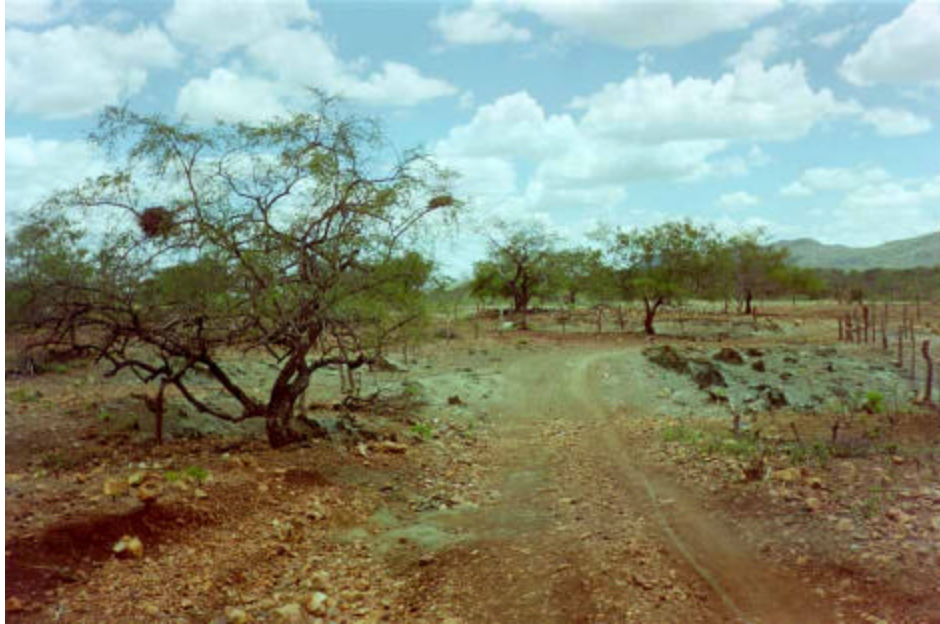
FOTO 7: Barragem Terra Nova - Afloramento de clorita xisto próximo (~ 500 m) ao eixo.

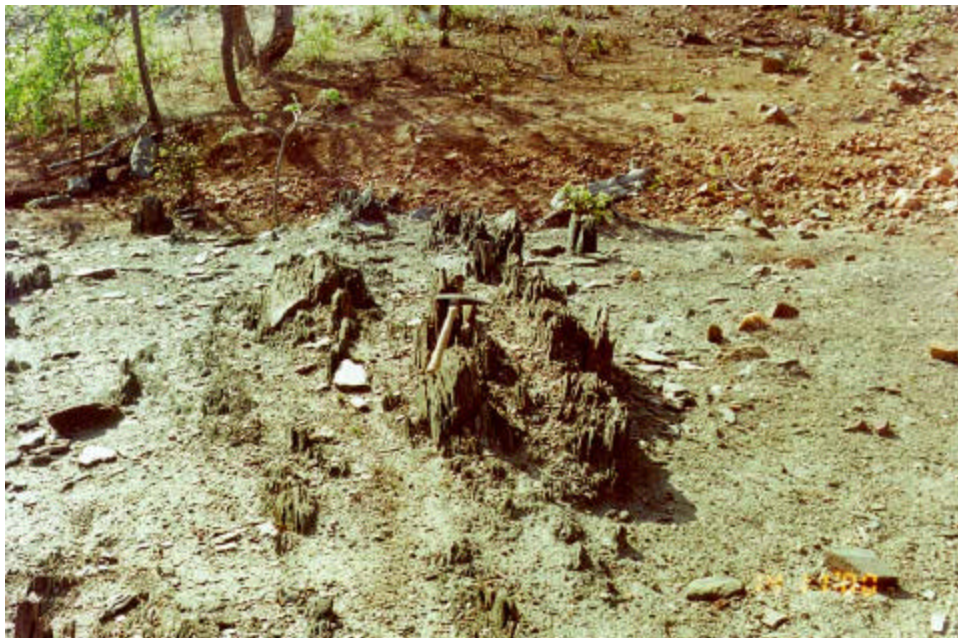
FOTO 8: Barragem Terra Nova - Afloramento de clorita xisto próximo ao eixo.

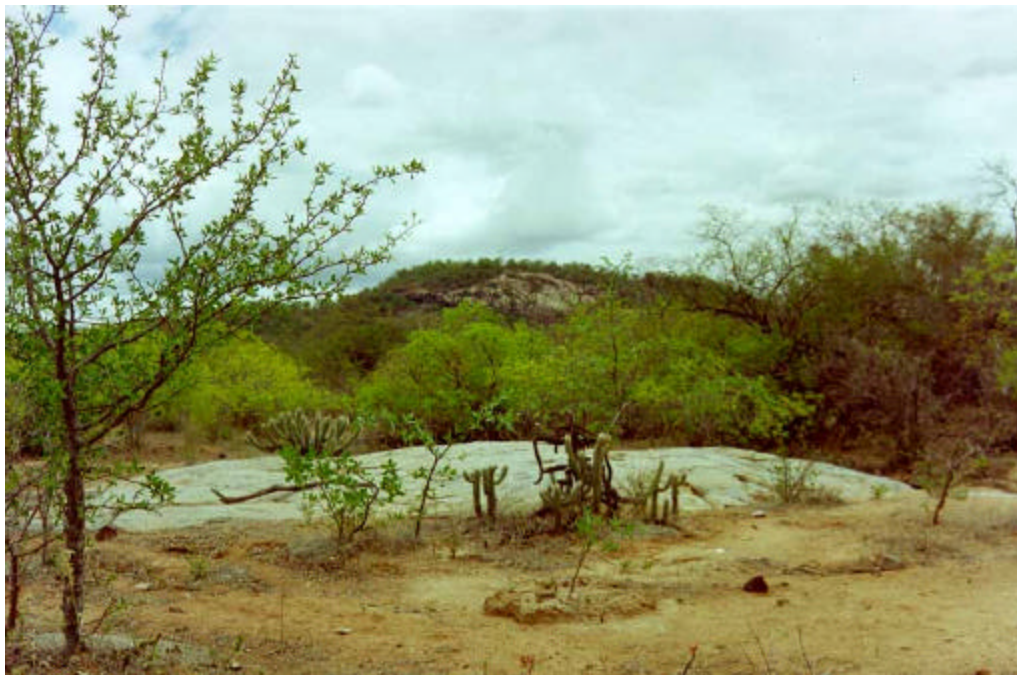
FOTO 12: Barragem Serra do Livramento - Afloramentos nos arredores do local da sondagem SML-1. Ocorrem afloramentos por toda a parte.

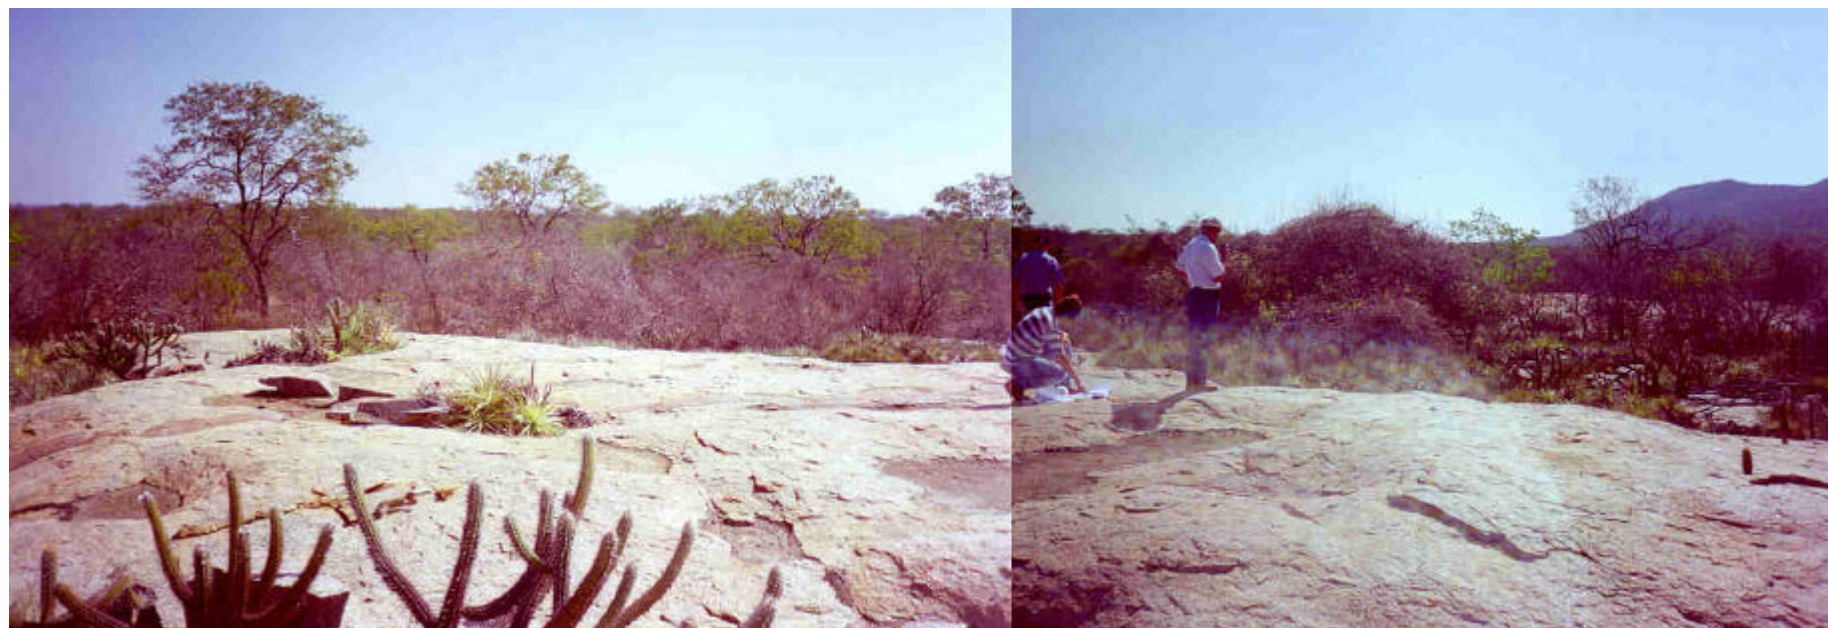
FOTO 15: Barragem Serra do Livramento - Afloramentos rochosos no eixo da barragem.

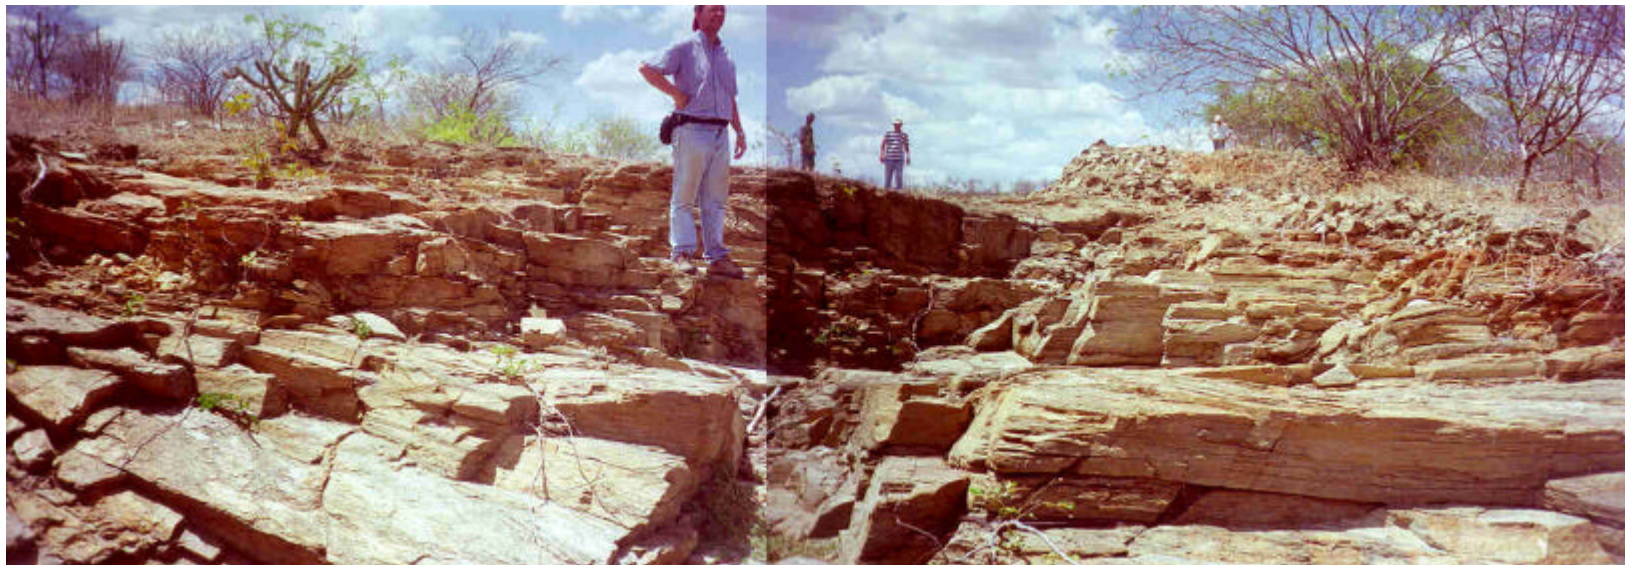
FOTO 18: Barragem Mangueira - Vista mais a jusante do canal do sangradouro do açude Mulungu no reservatório, escavado em filitos subhorizontais (material de 2ª categoria).

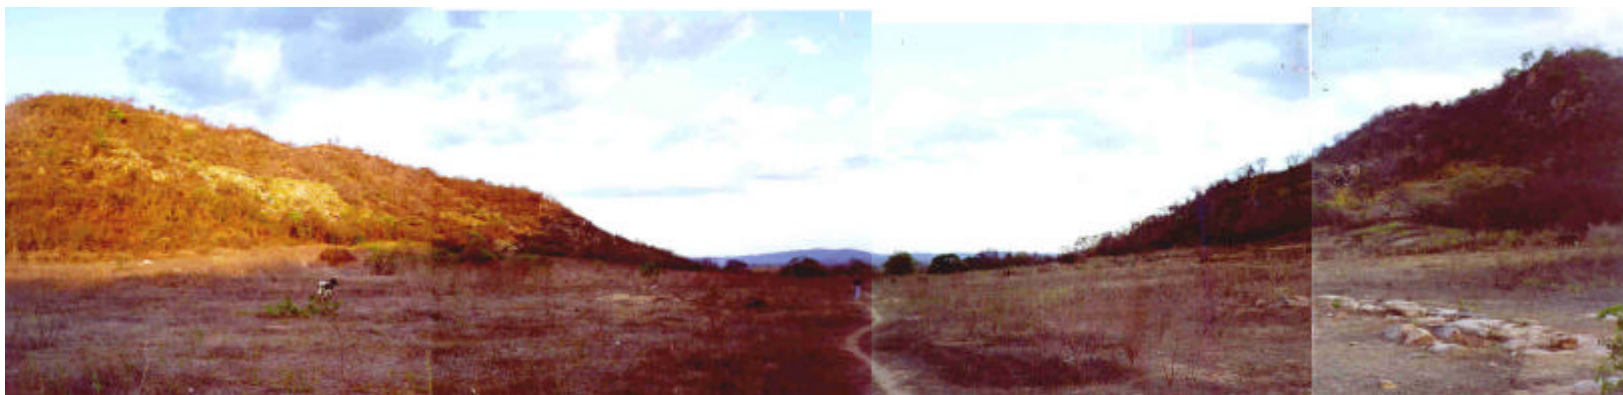
FOTO 24: Barragem Negreiros - Vista para jusante do dique da margem esquerda da barragem.

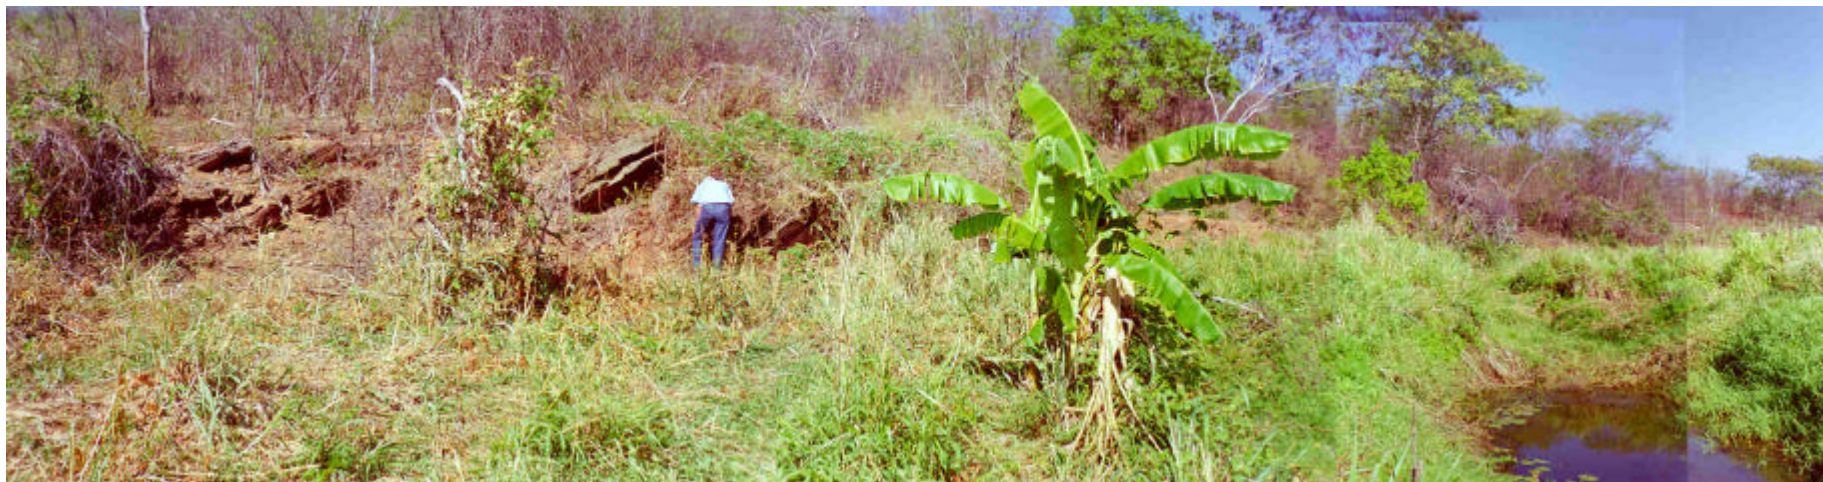
FOTO 25: Barragem Milagres - Vista da ombreira direita da barragem. Observar afloramentos de rocha no pé do talude. A lagoa (direita da foto) corresponde à uma depressão do leito do rio Milagres.

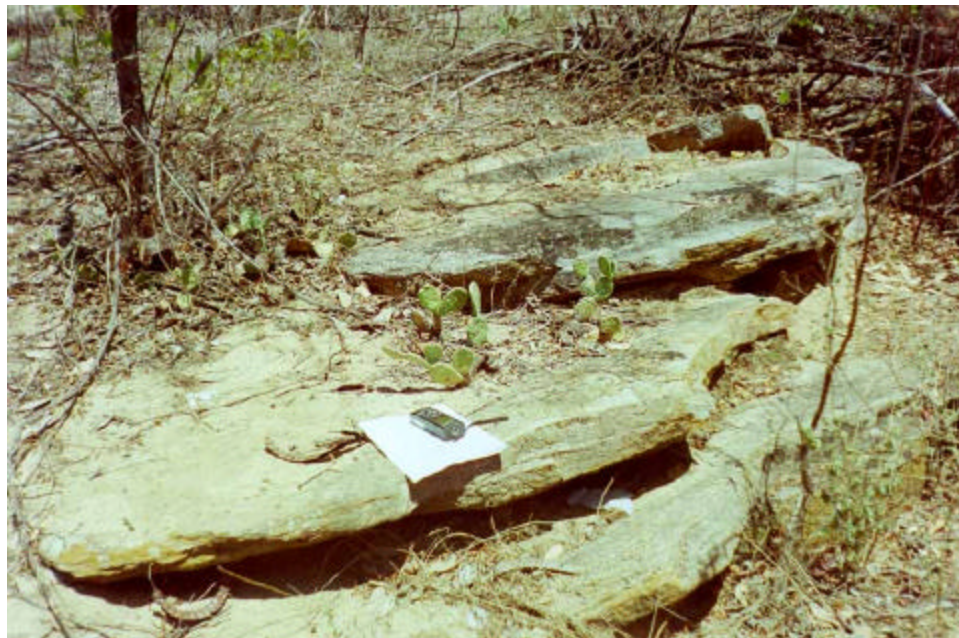
FOTO 36: Aqueduto Logradouro – Rocha aflorante a subaflorante. Gnaíse com bandamento pronunciado, o qual constitui planos de fraqueza da rocha. Atitude N65W/32°NE.

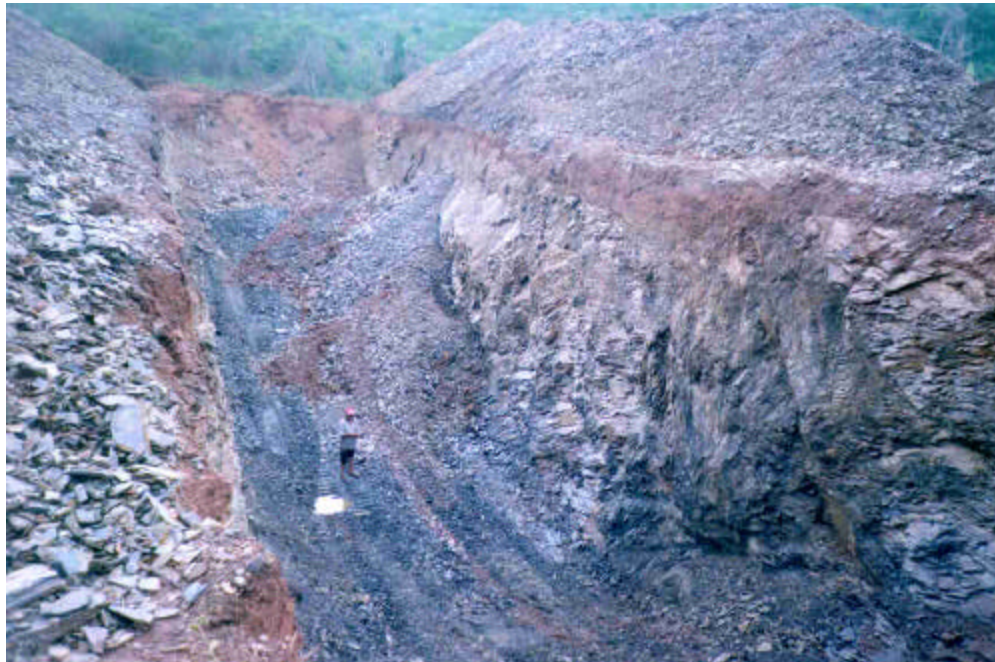
Foto 1 – Vista geral do escorregamento da parede D.

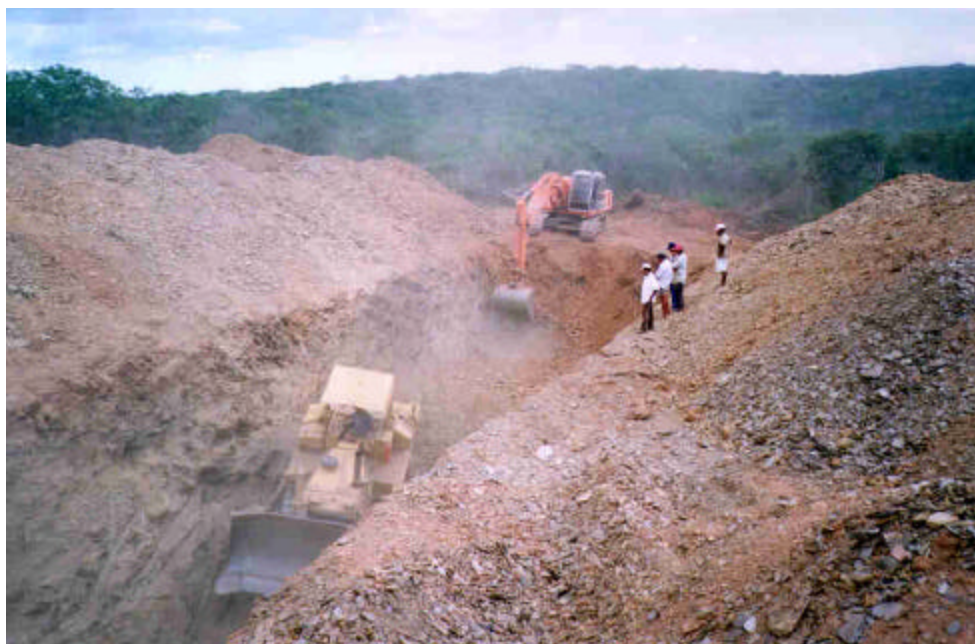
Foto 2 – Detalhe da abertura da trincheira

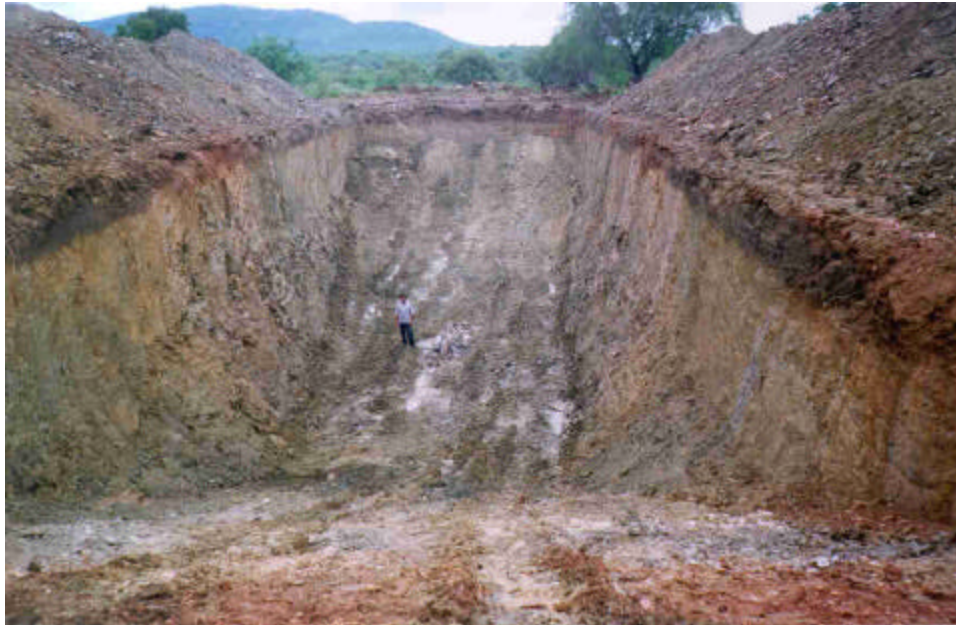
Foto 4 – Notar inclinação dos taludes e profundidade da escavação.

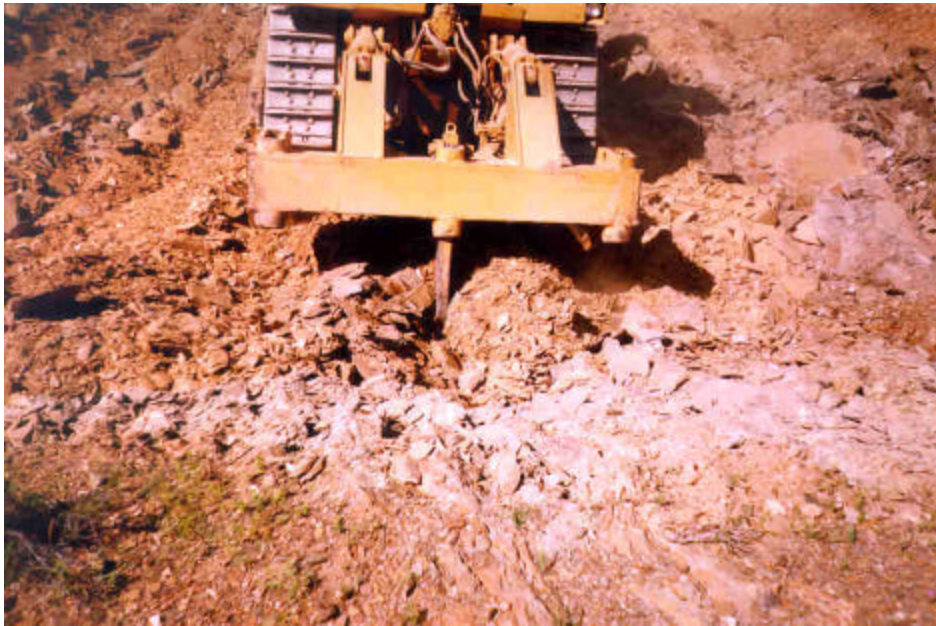
Foto 10 – Detalhe escarificação paralela à foliação.

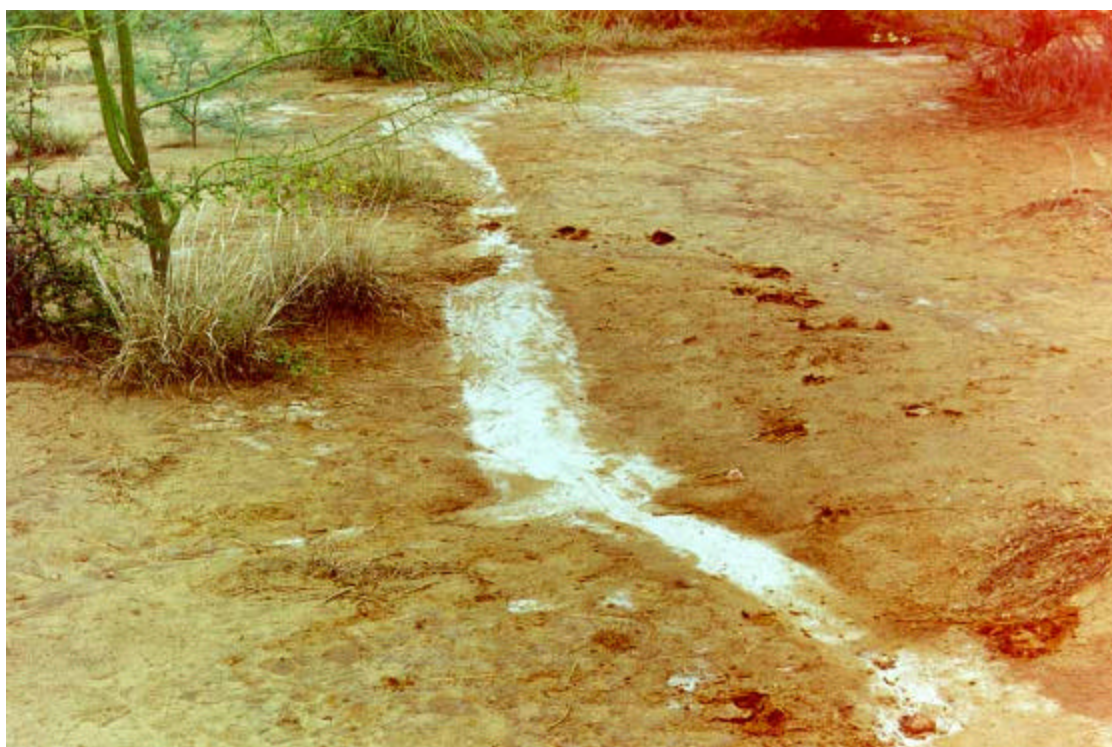
PTN-02 - Foto 1: Local onde foi escavado o poço. Notar sal na superfície do terreno.

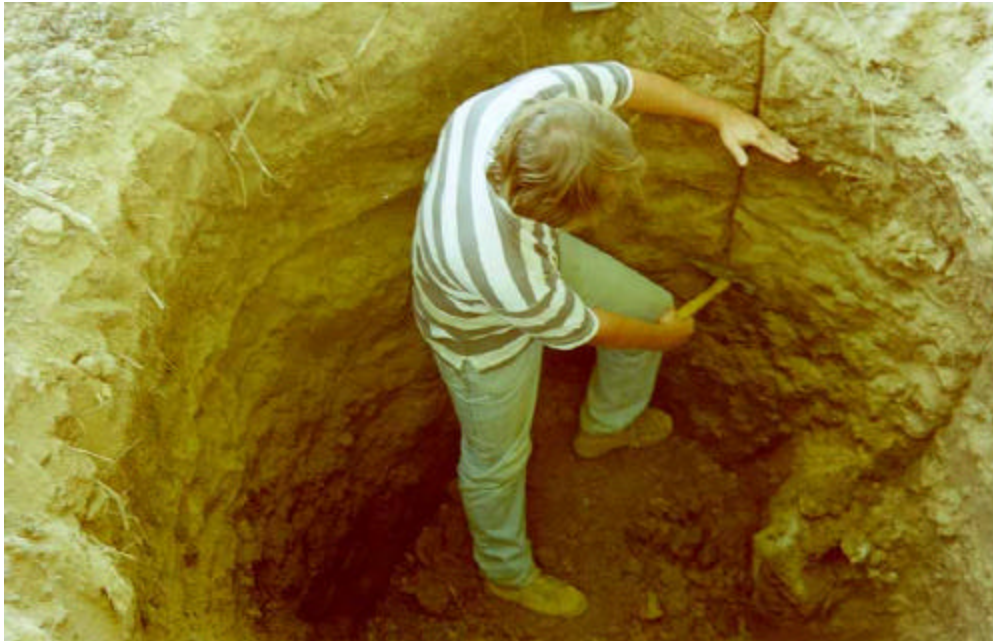
PM-01 - Foto 1: Horizonte areno-siltoso fino muito homogêneo.

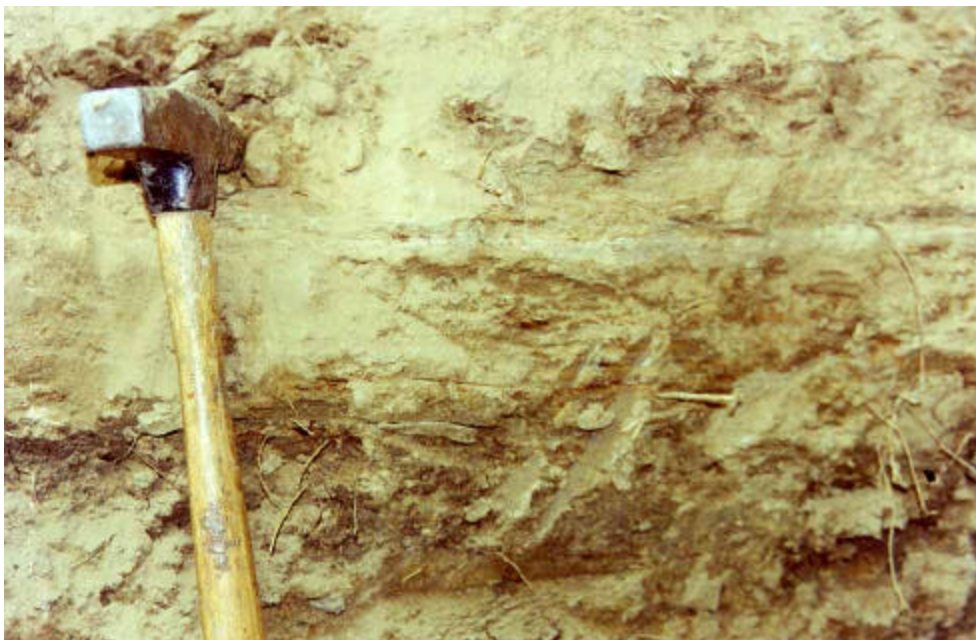
PM-01 - Foto 2: Estruturas preservadas, como estratificações cruzadas nos horizontes mais finos.

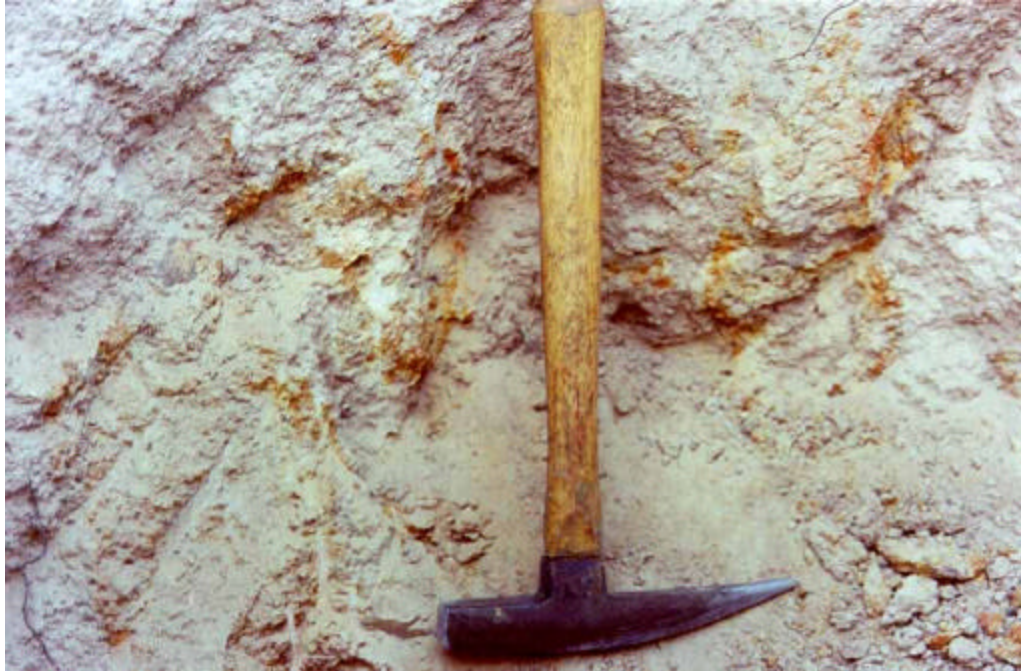
PN-01 - Foto 3: Detalhe do saprolito, com percolação de óxidos de ferro.

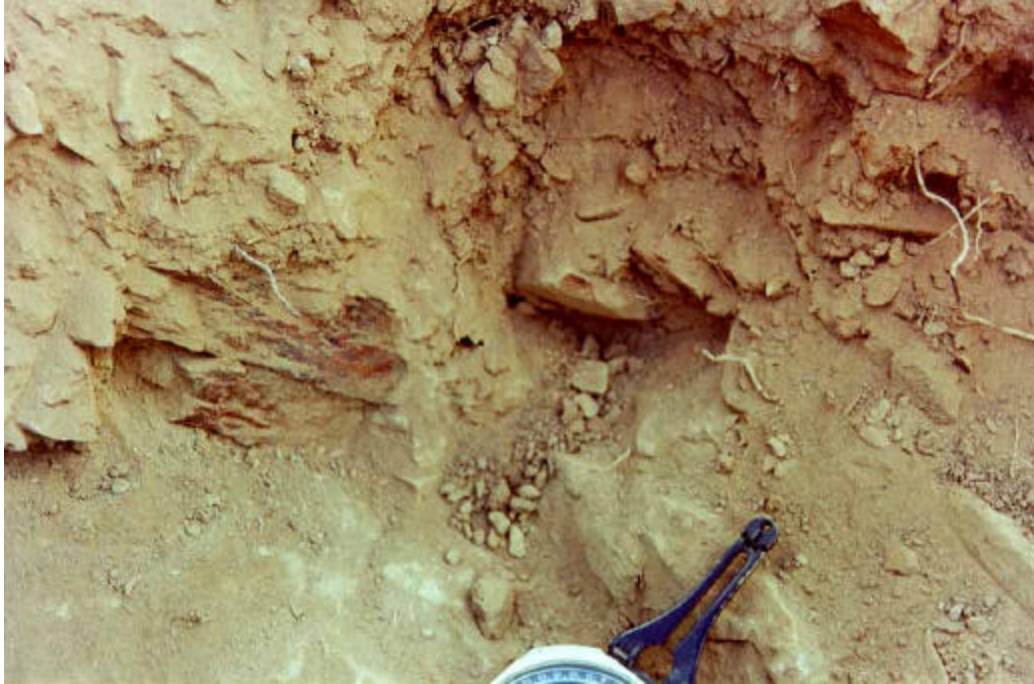
PJ-01 - Foto 2: Detalhe da foliação da rocha (N60E/55°SE)

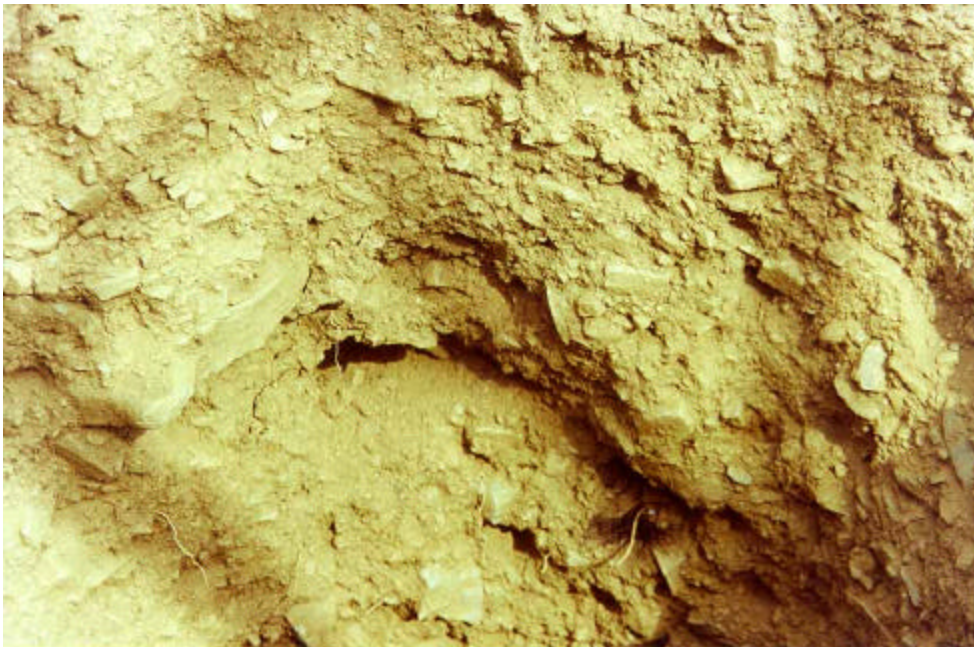
PBFA-01 - Foto 2: Detalhe do poço. Blocos decimétricos de filitos e granitóides.
