SUPERVISÃO E ACOMPANHAMENTO DA SUPERVISÃO
AÇUDE PÚBLICO CASTRO

SUPERVISÃO E ACOMPANHAMENTO DA CONSTRUÇÃO DO
AÇUDE PÚBLICO CASTRO

" AS BUILT "
VOLUME 2 - MEMÓRIA FOTOGRÁFICA

0065/02/B

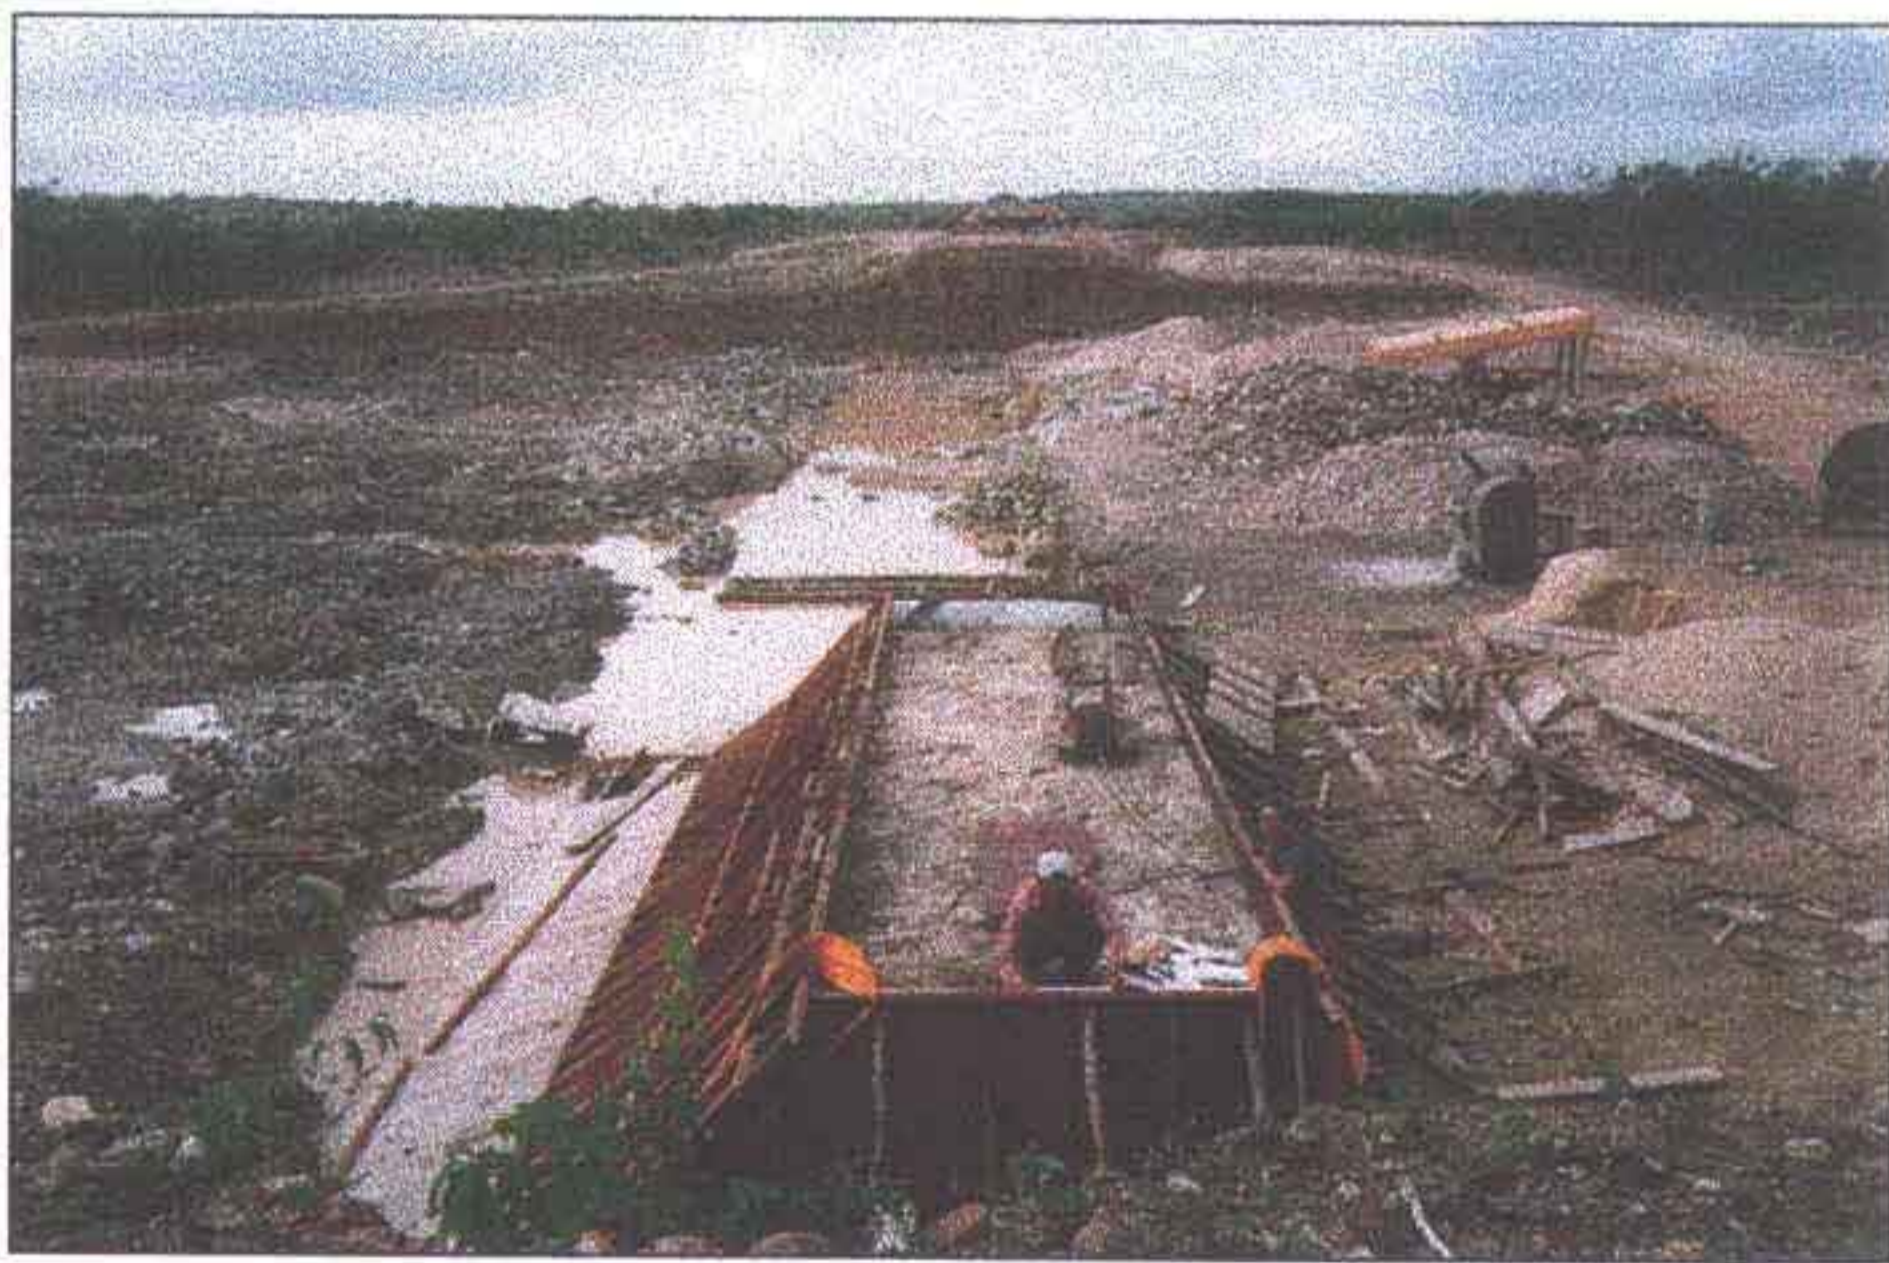
Concretagem do primeiro bloco do creager no lado esquerdo do sangradouro.

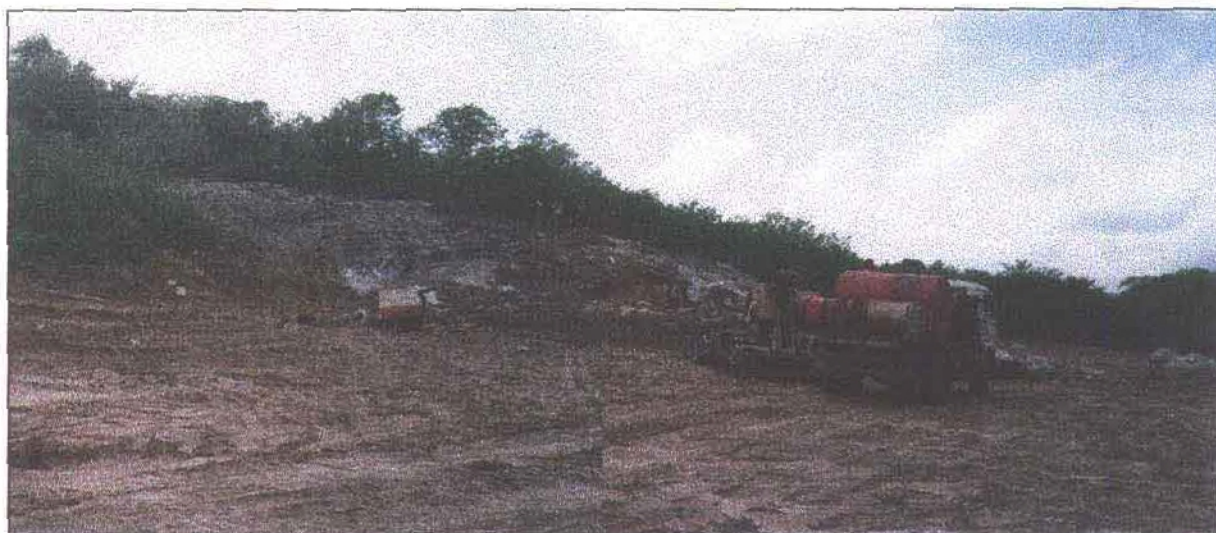
Pedreira N° 03, início de operação de limpeza e preparação de bancada para exploração.

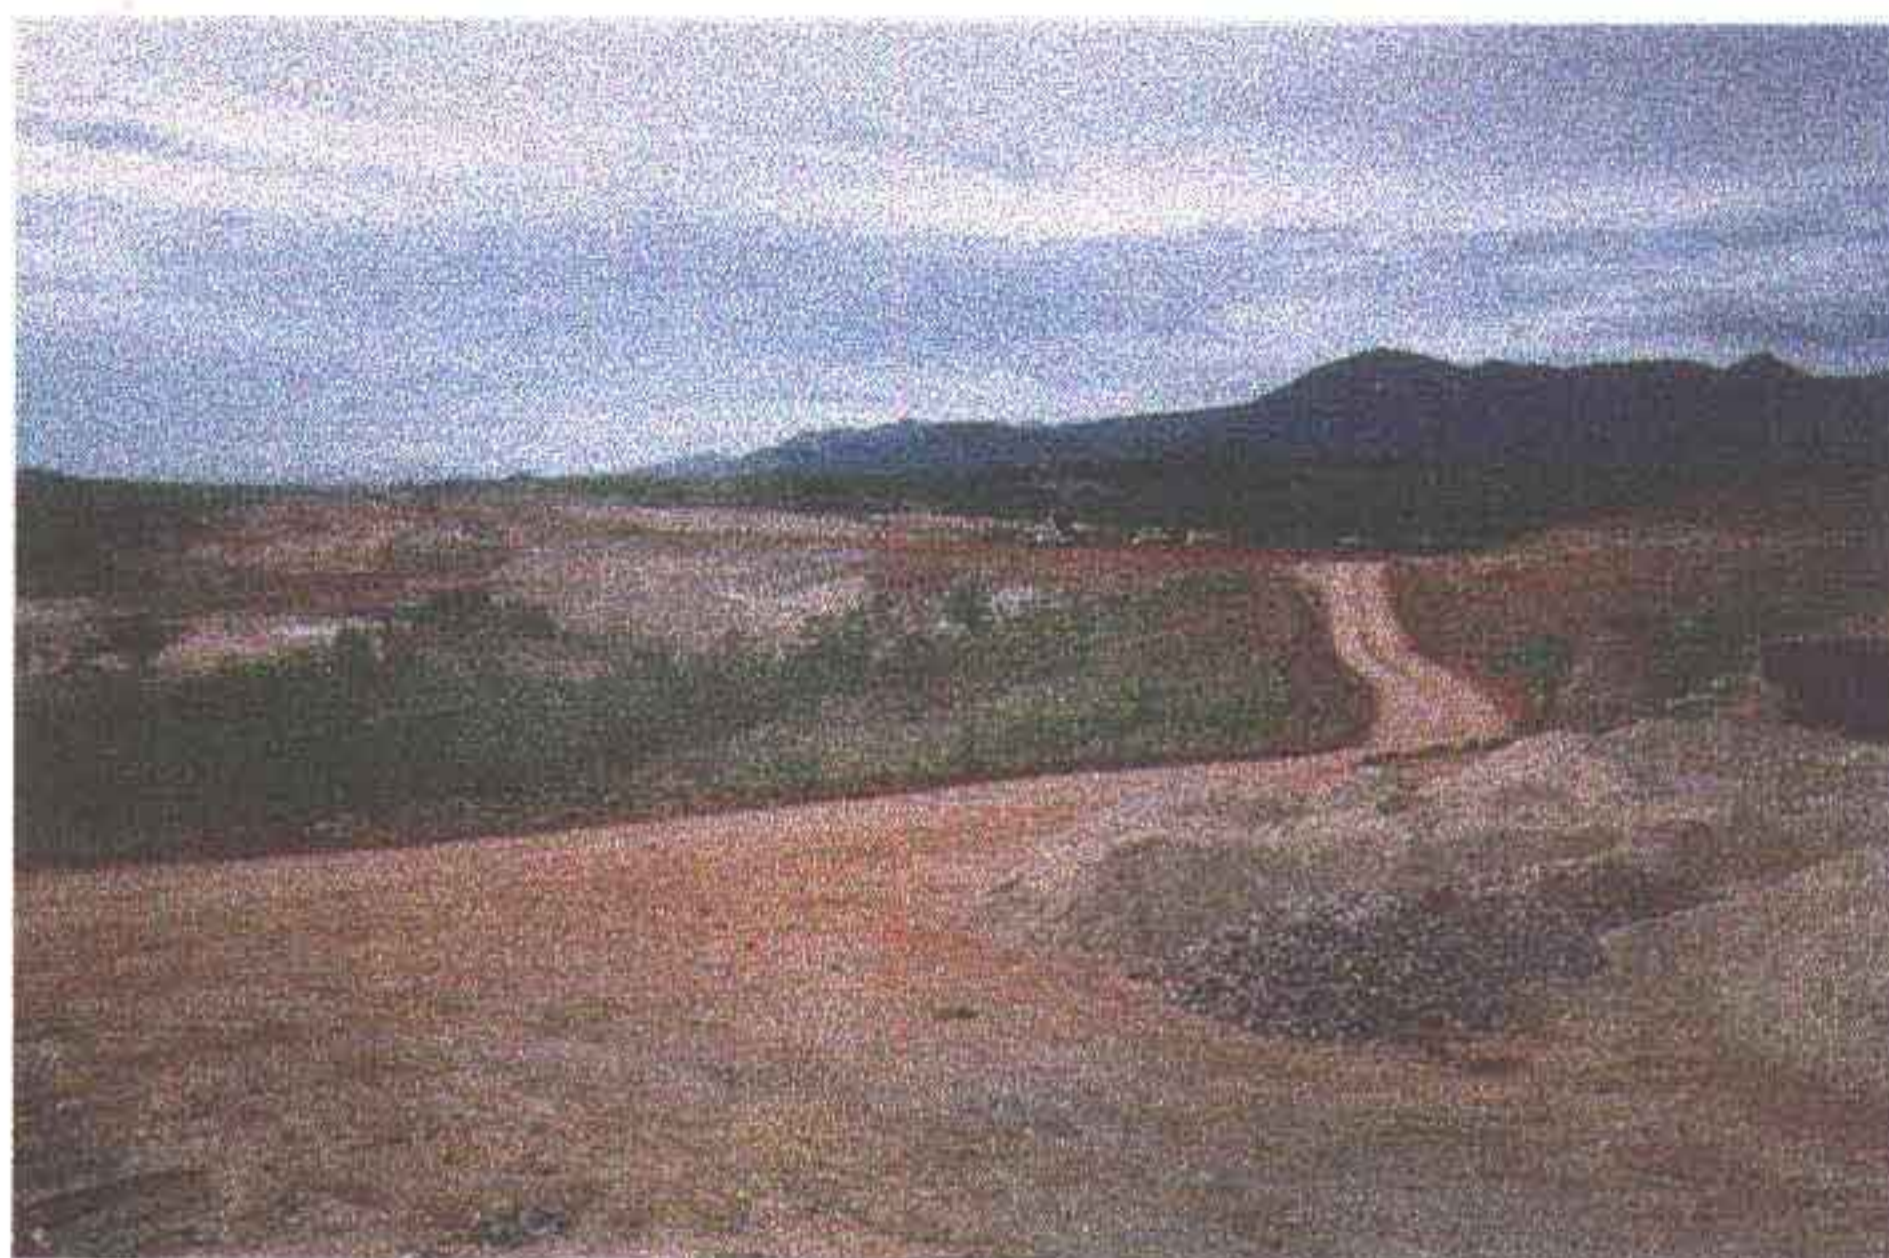
Foto 01 - Vista geral da barragem, tomada a partir da ombreira direita a montante no local do sangradouro.

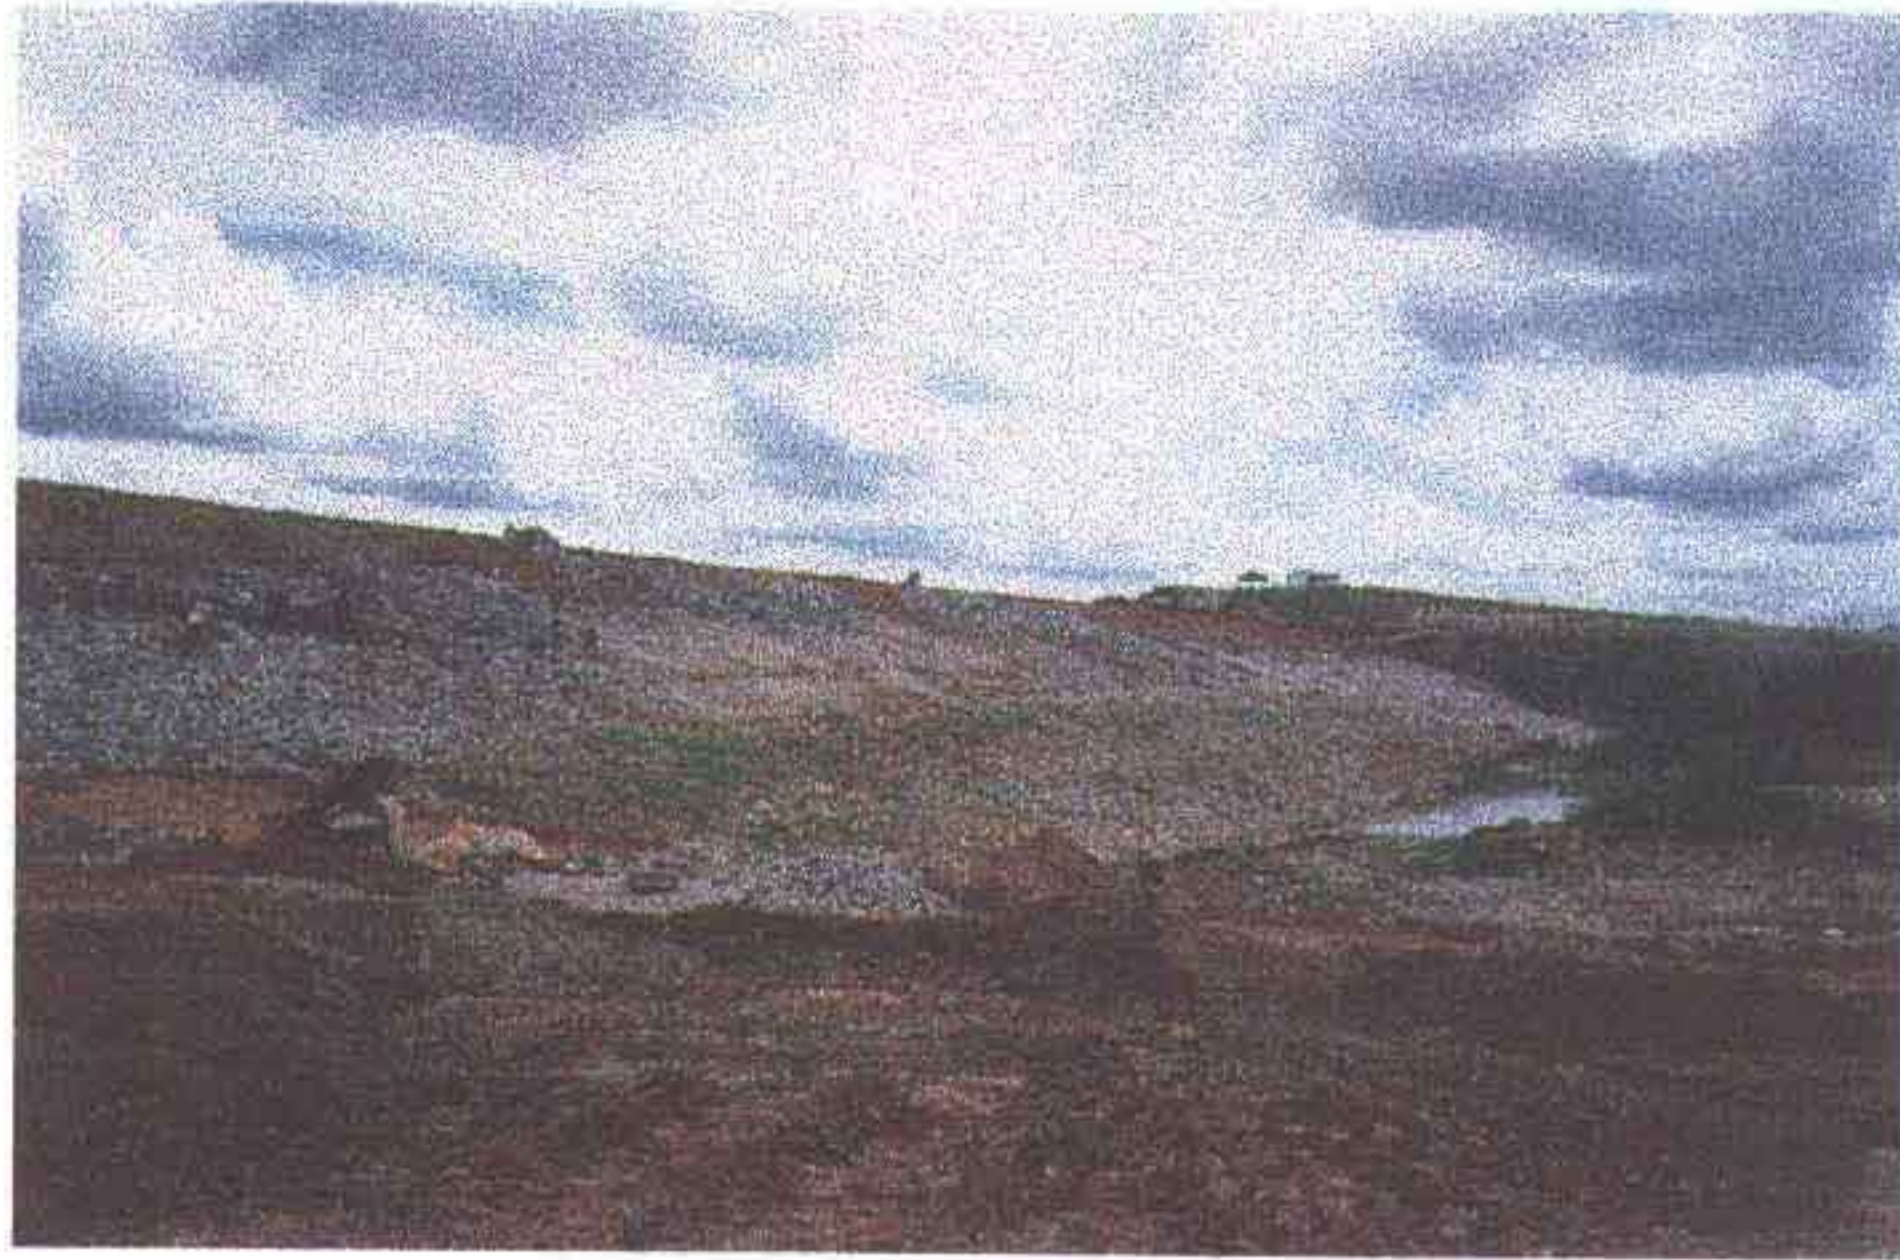
Foto 03 - Aspecto geral do espaldar de montante. Verifique a proteção do talude, onde o trecho mais baixo foi executado com o seixo rolado, enquanto a parte superior já iniciado com bica-corrida. Observe a altura do maciço em relação à execução do "rip-rap".

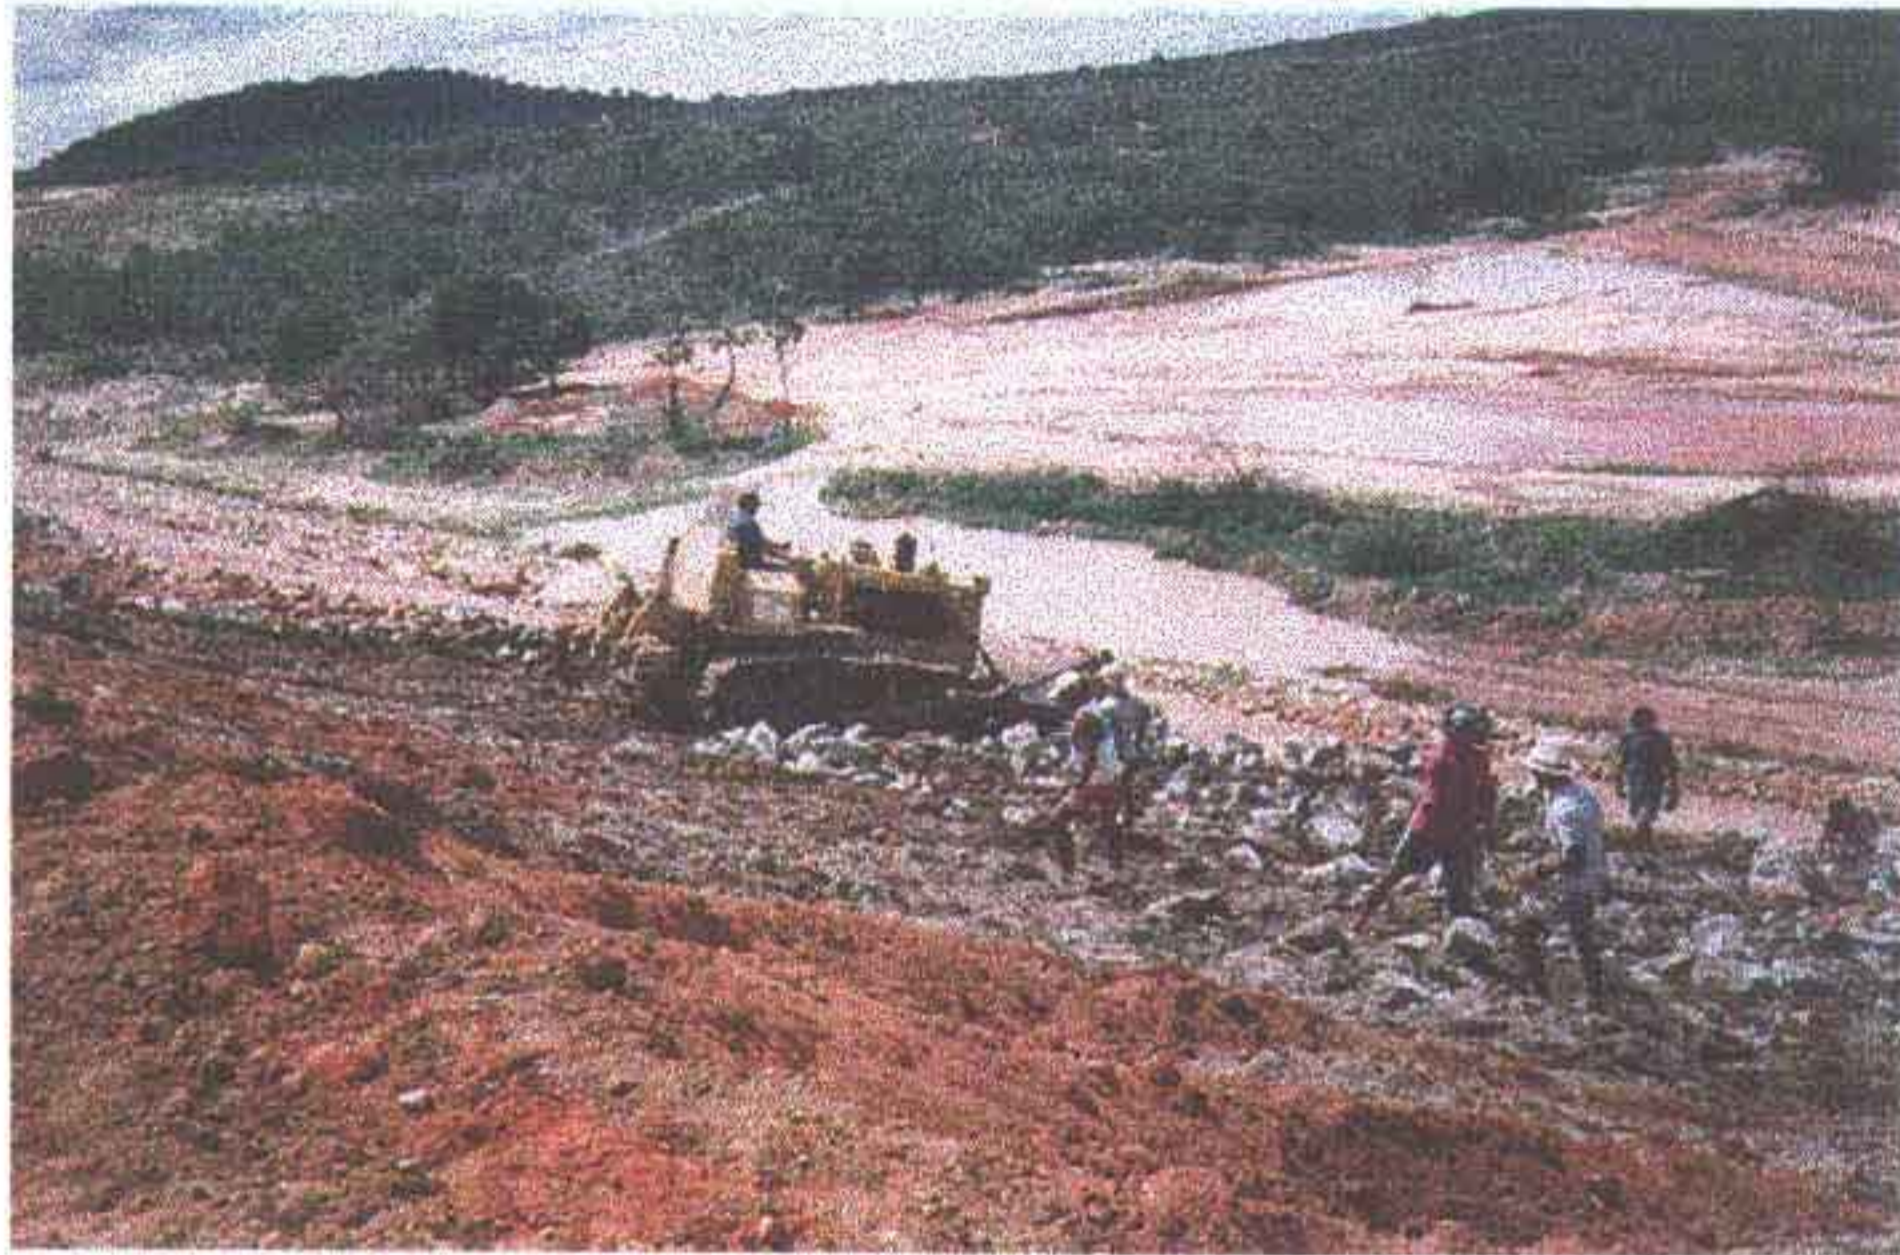
Foto 05 - Operação de espalhamento de bica-corrída com emprego de trator.

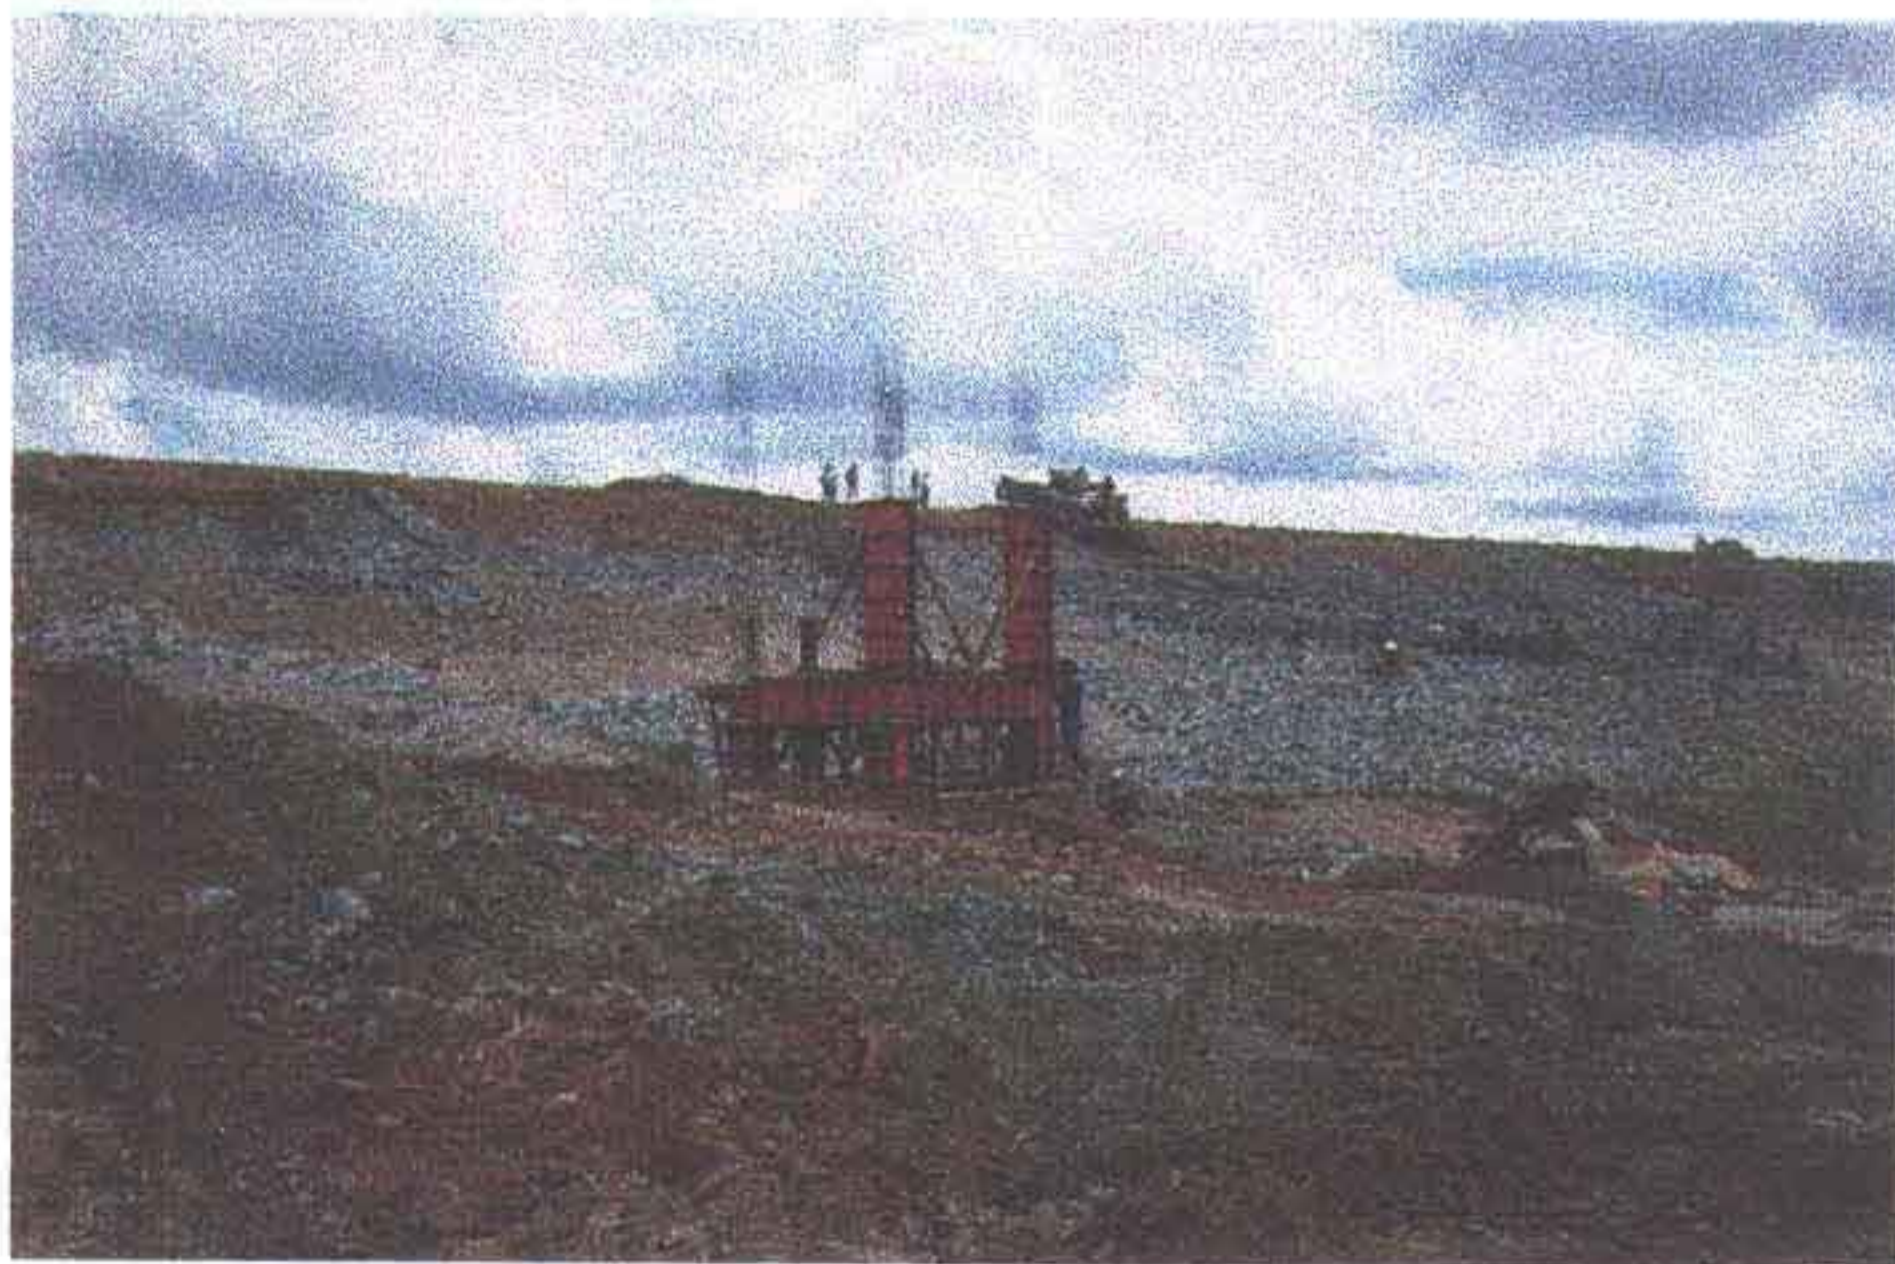
Foto 06 - Operação de espalhamento de bica-corrída com trator e acabamento braçal.

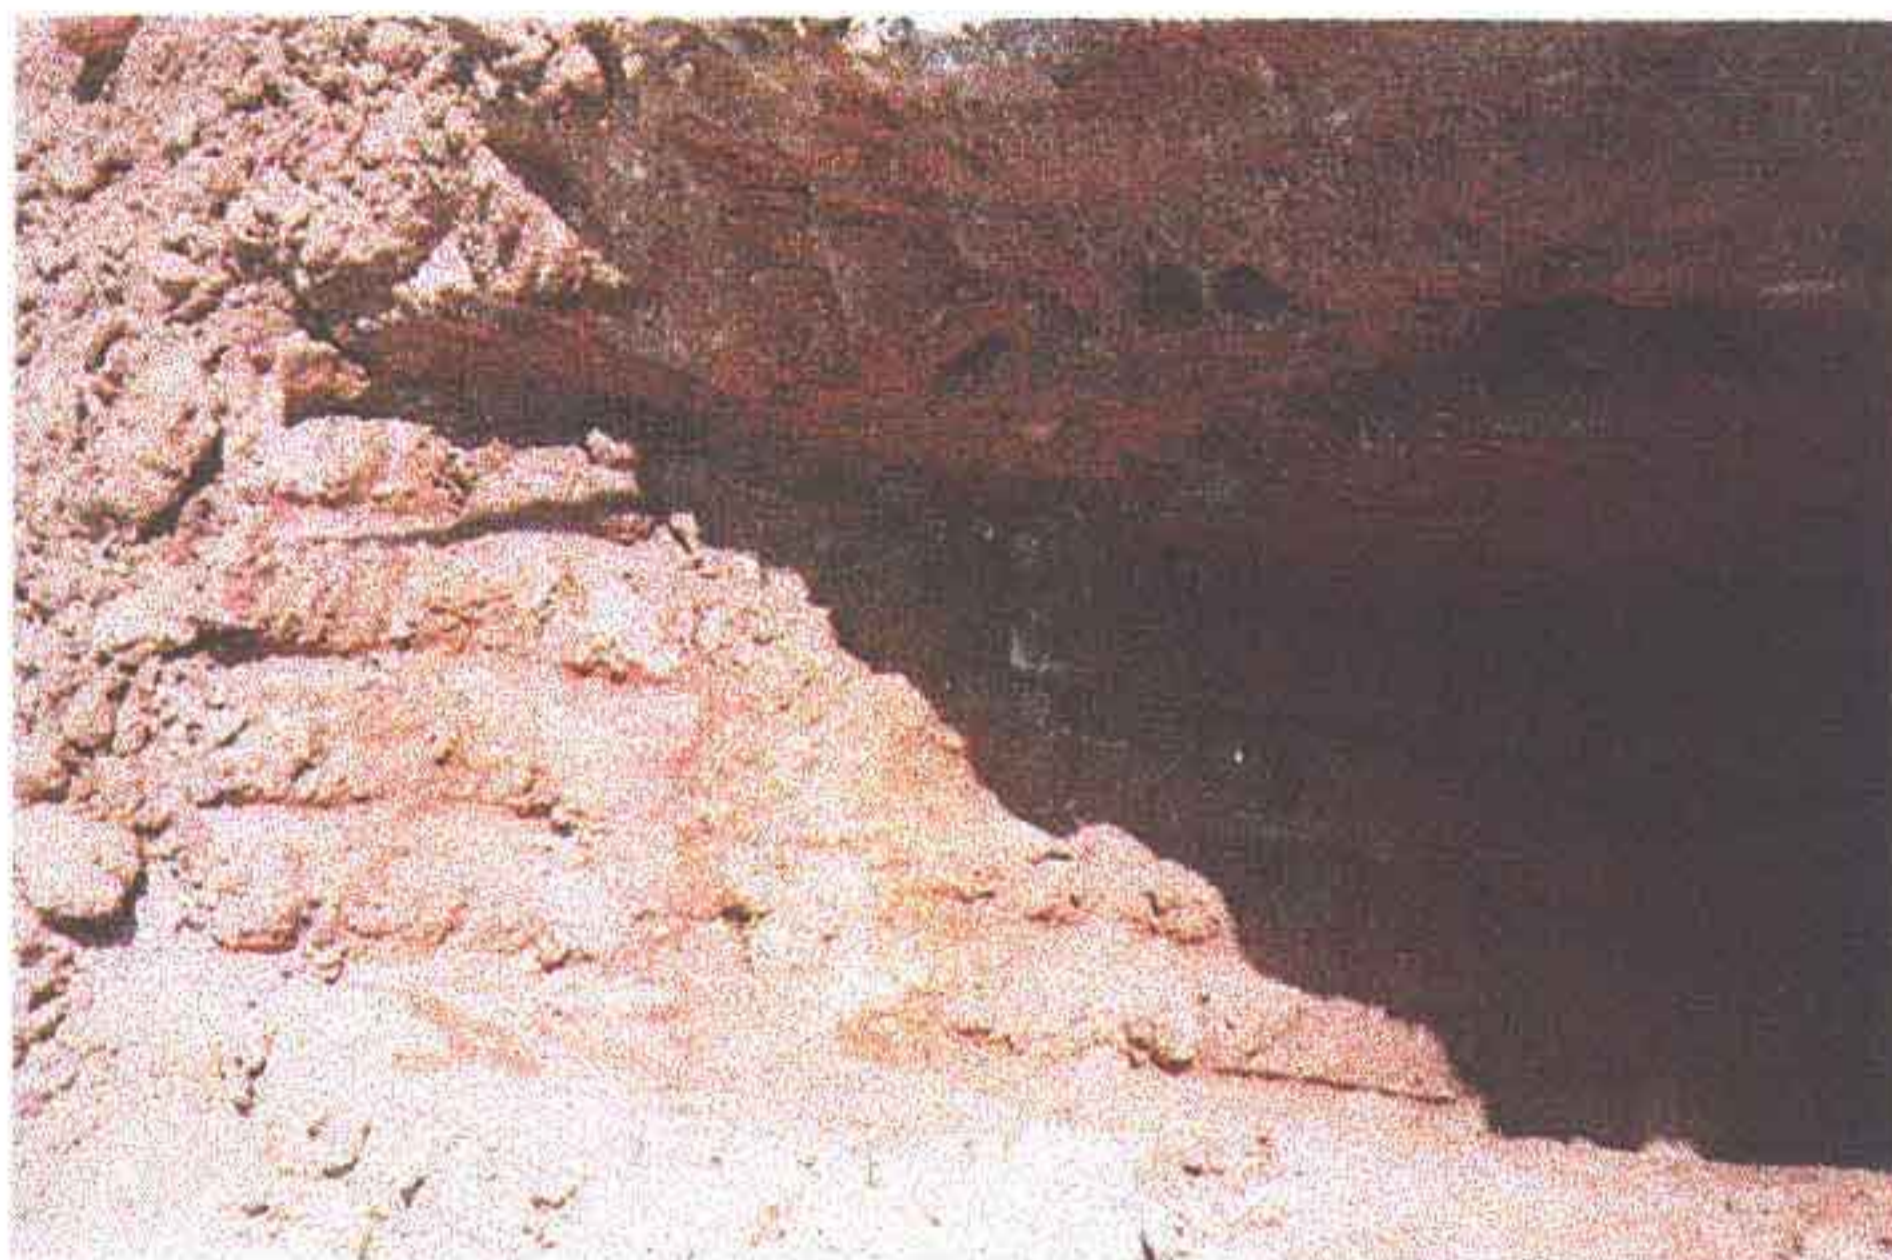
Foto 09 - Abertura de trincheira com retroescavadeira para inspeção realizada na estaca 18. Observe a homogeneidade do maciço.

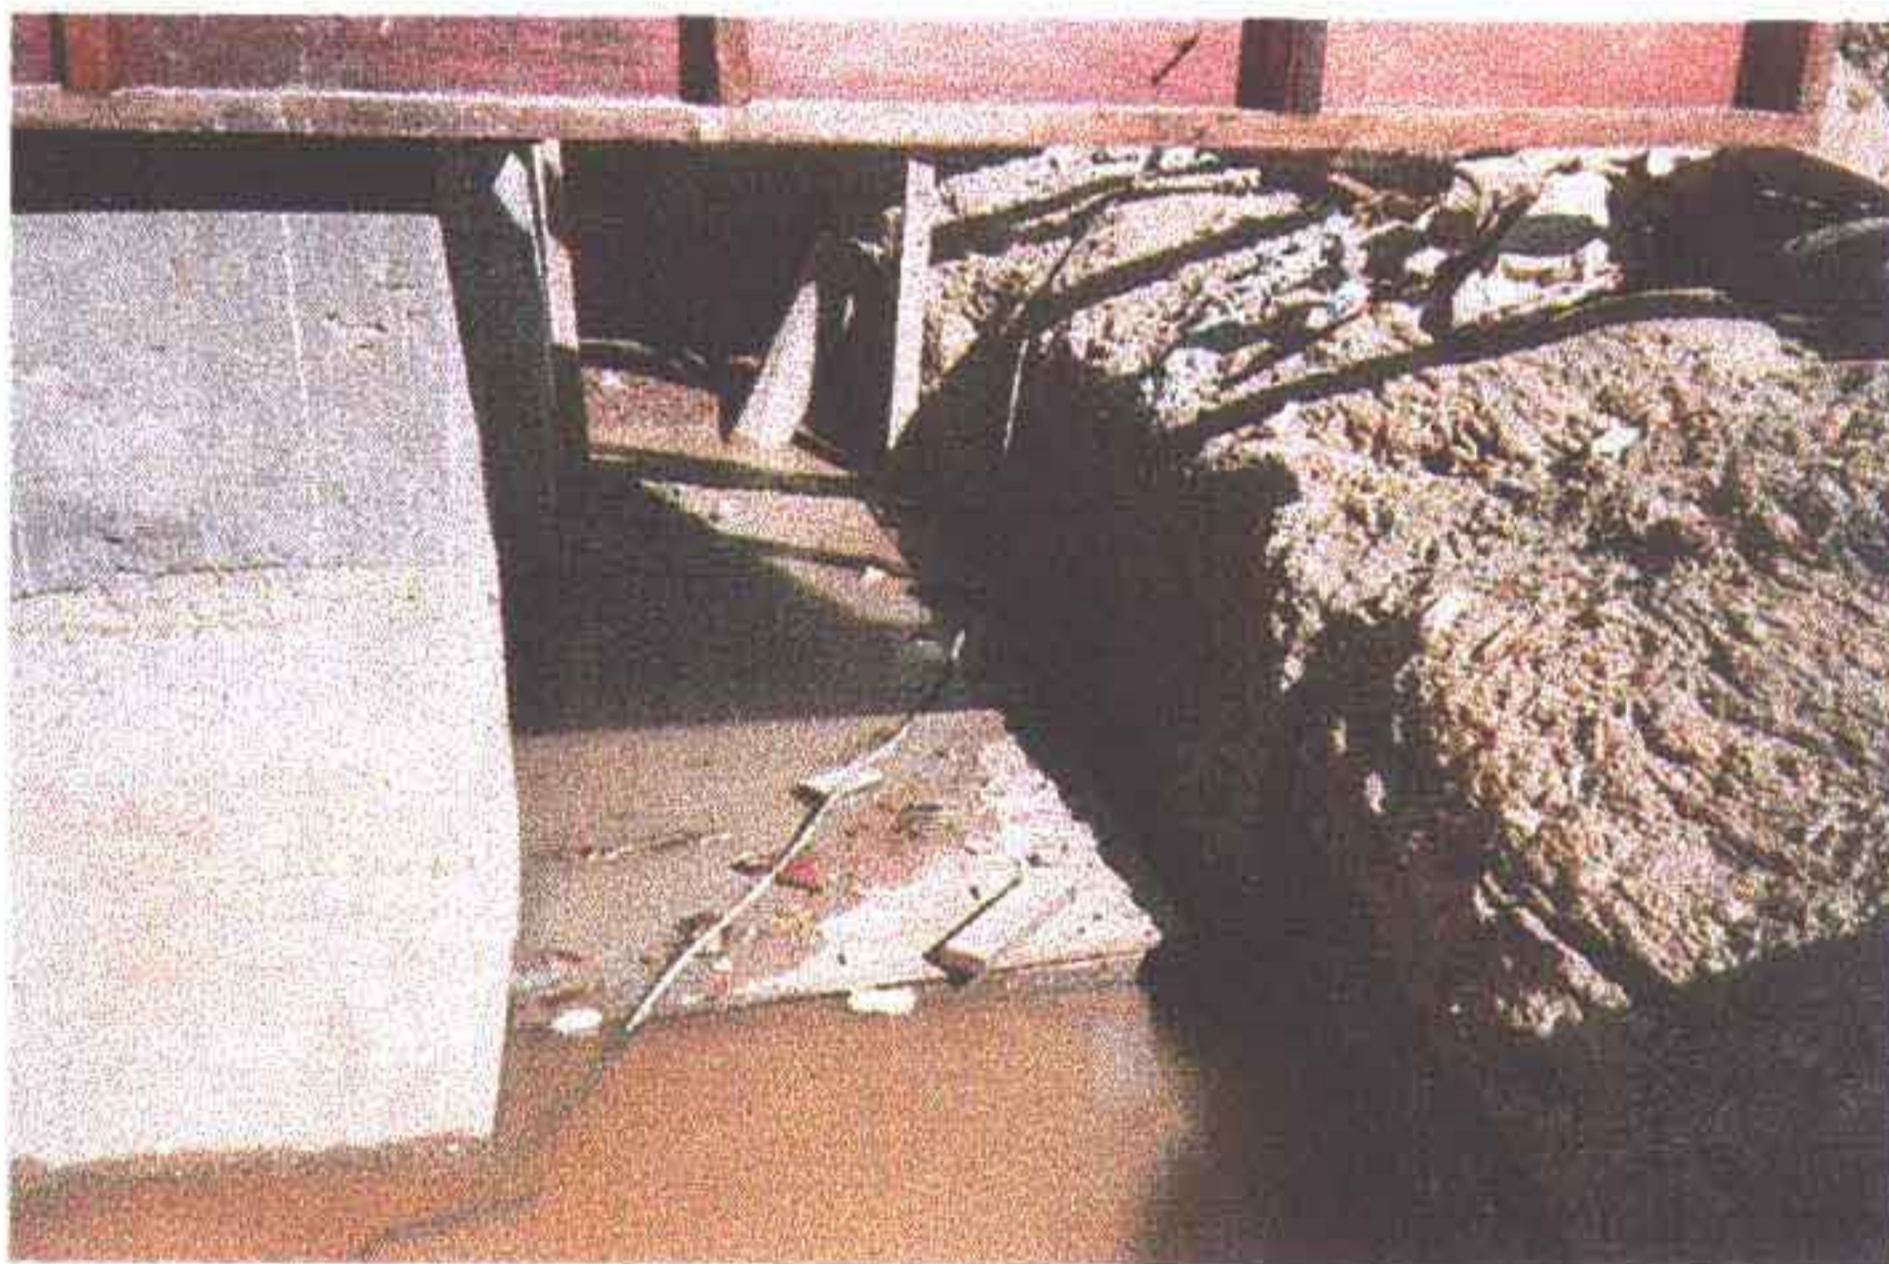
Foto 12 - Vista da entrada da boca da tomada d'água. Verifique o corte em rocha acima da tubulação que deverá ser escavado na cota 135.00.

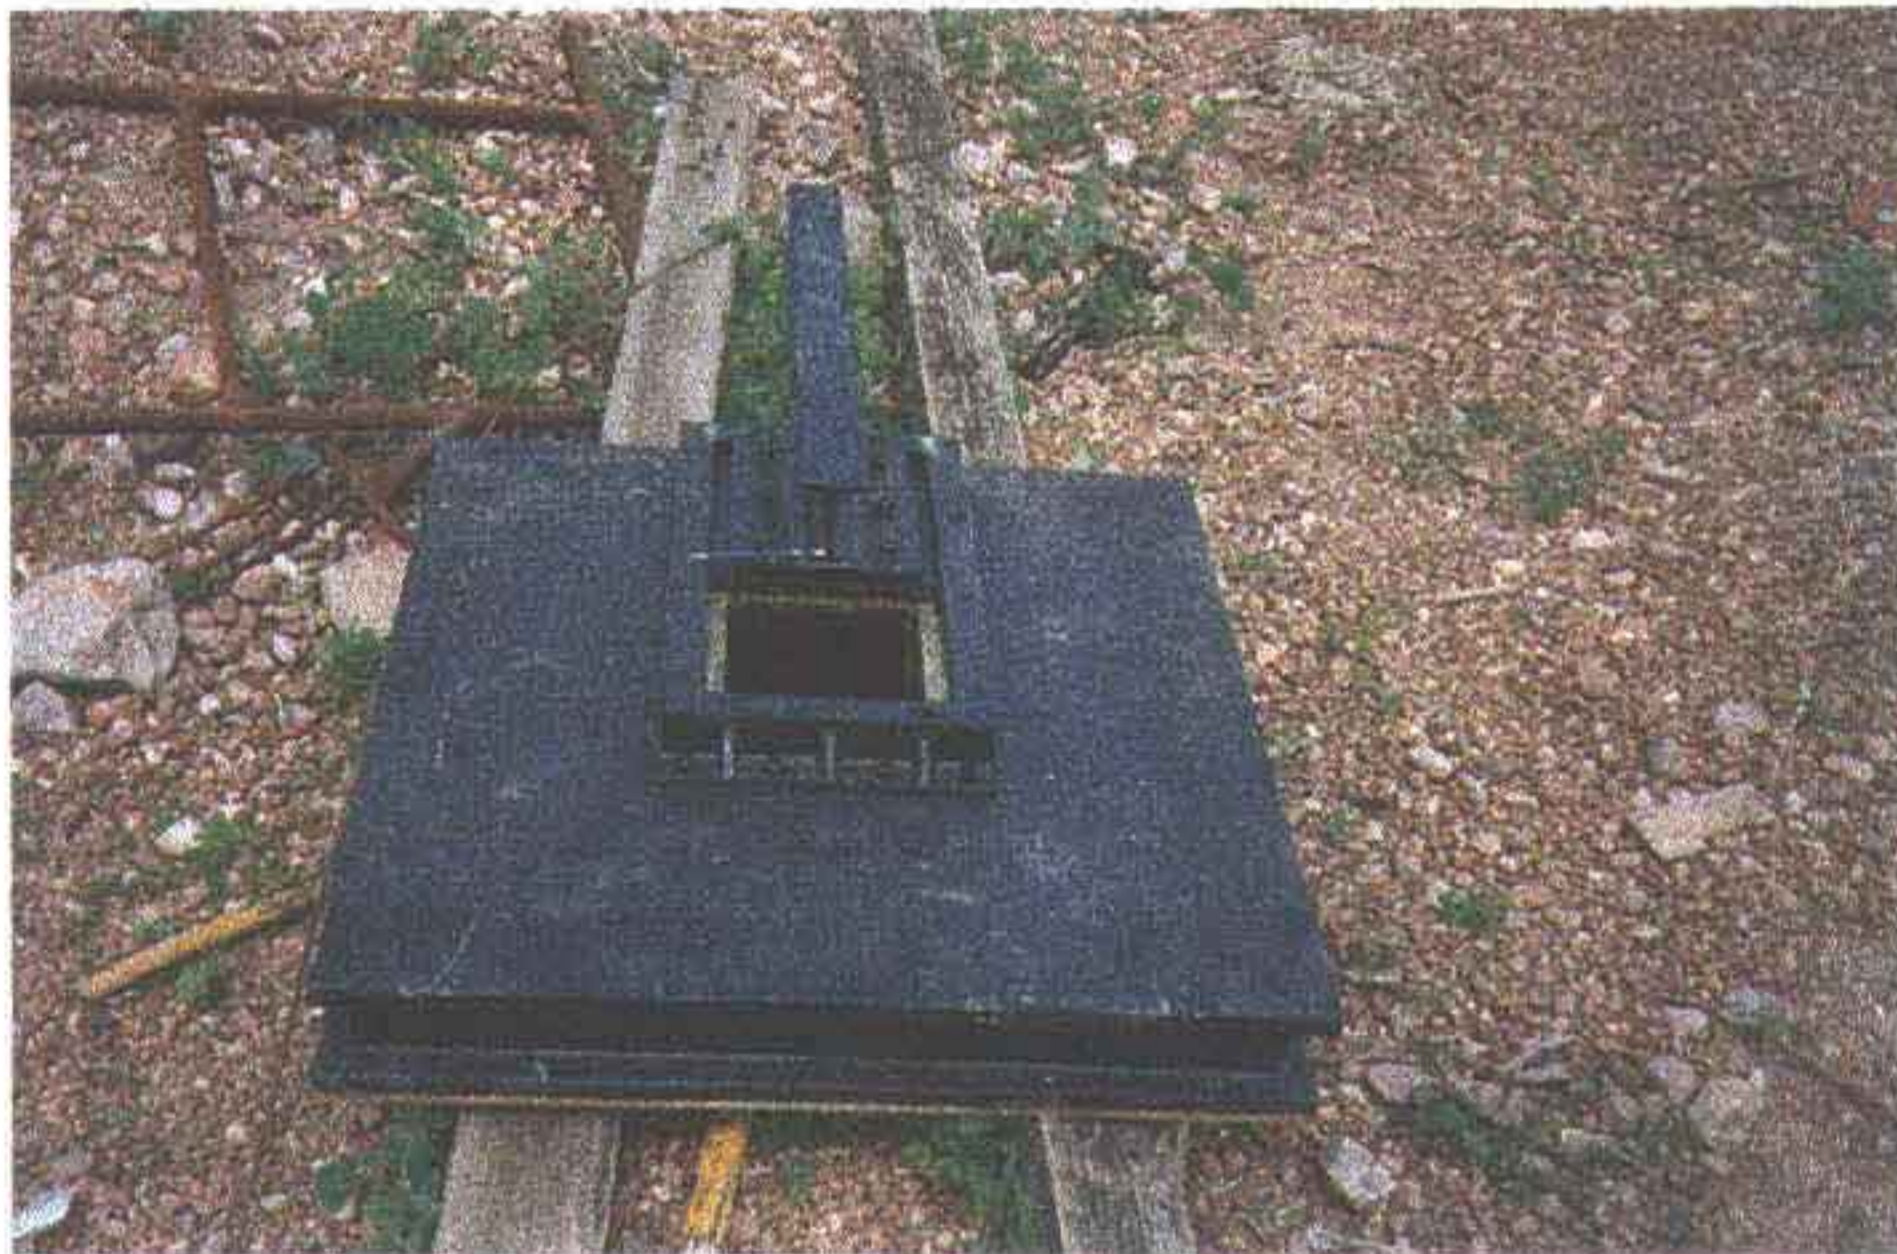
Foto 13 - Comporta da tomada d'água.

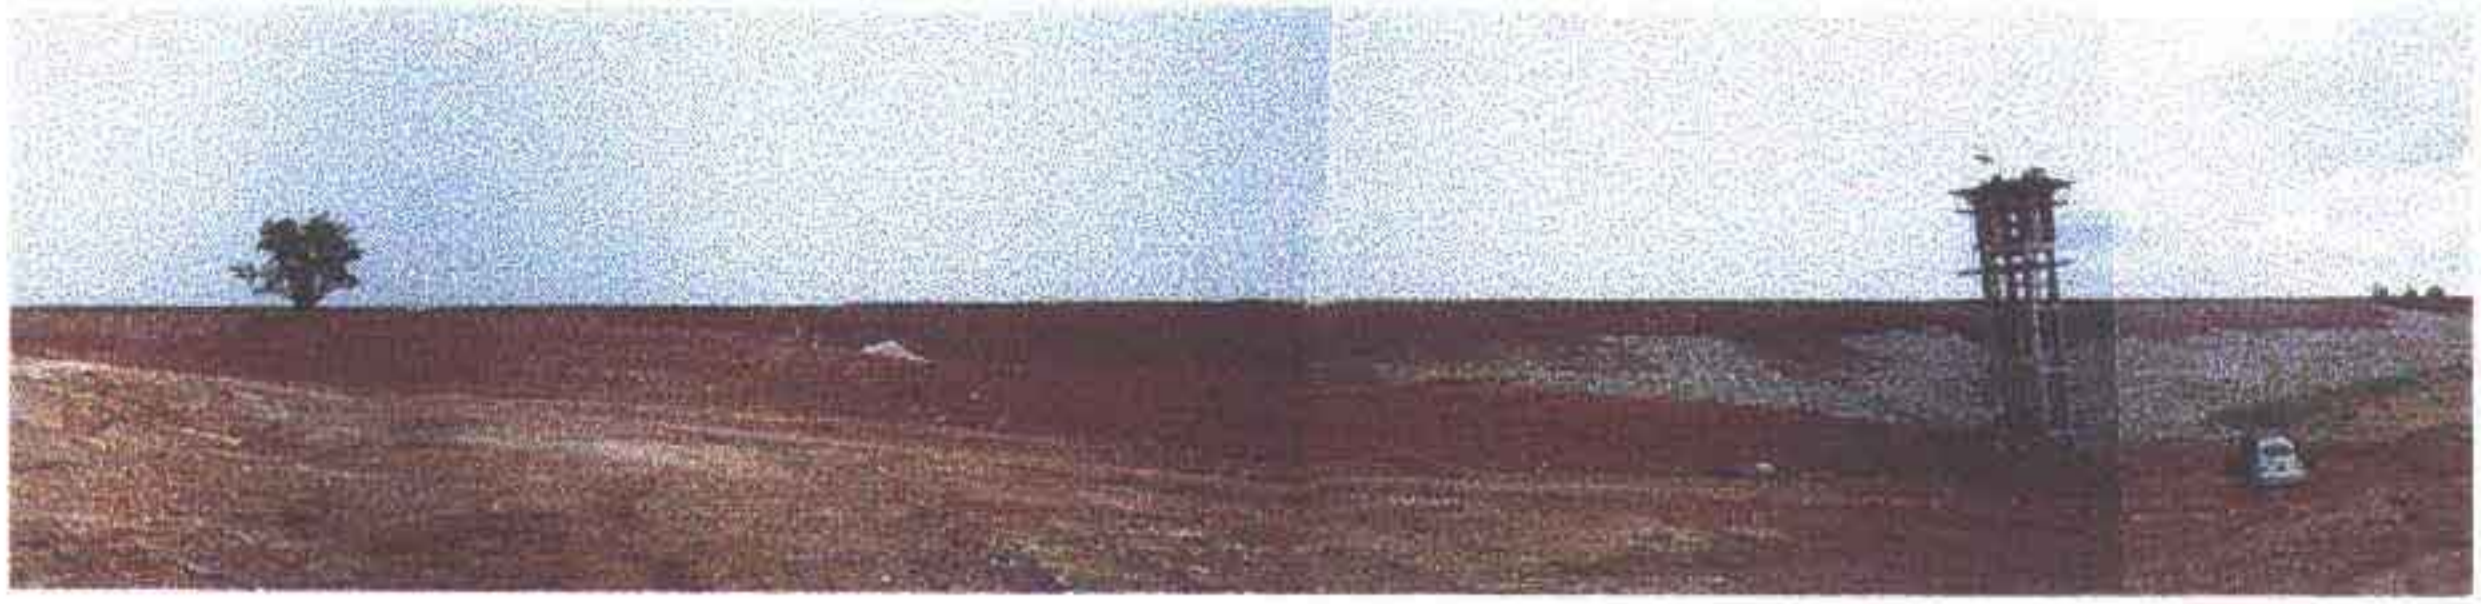
Foto 01 - Vista frontal do maciço, tomada a partir de montante da ombreira esquerda .

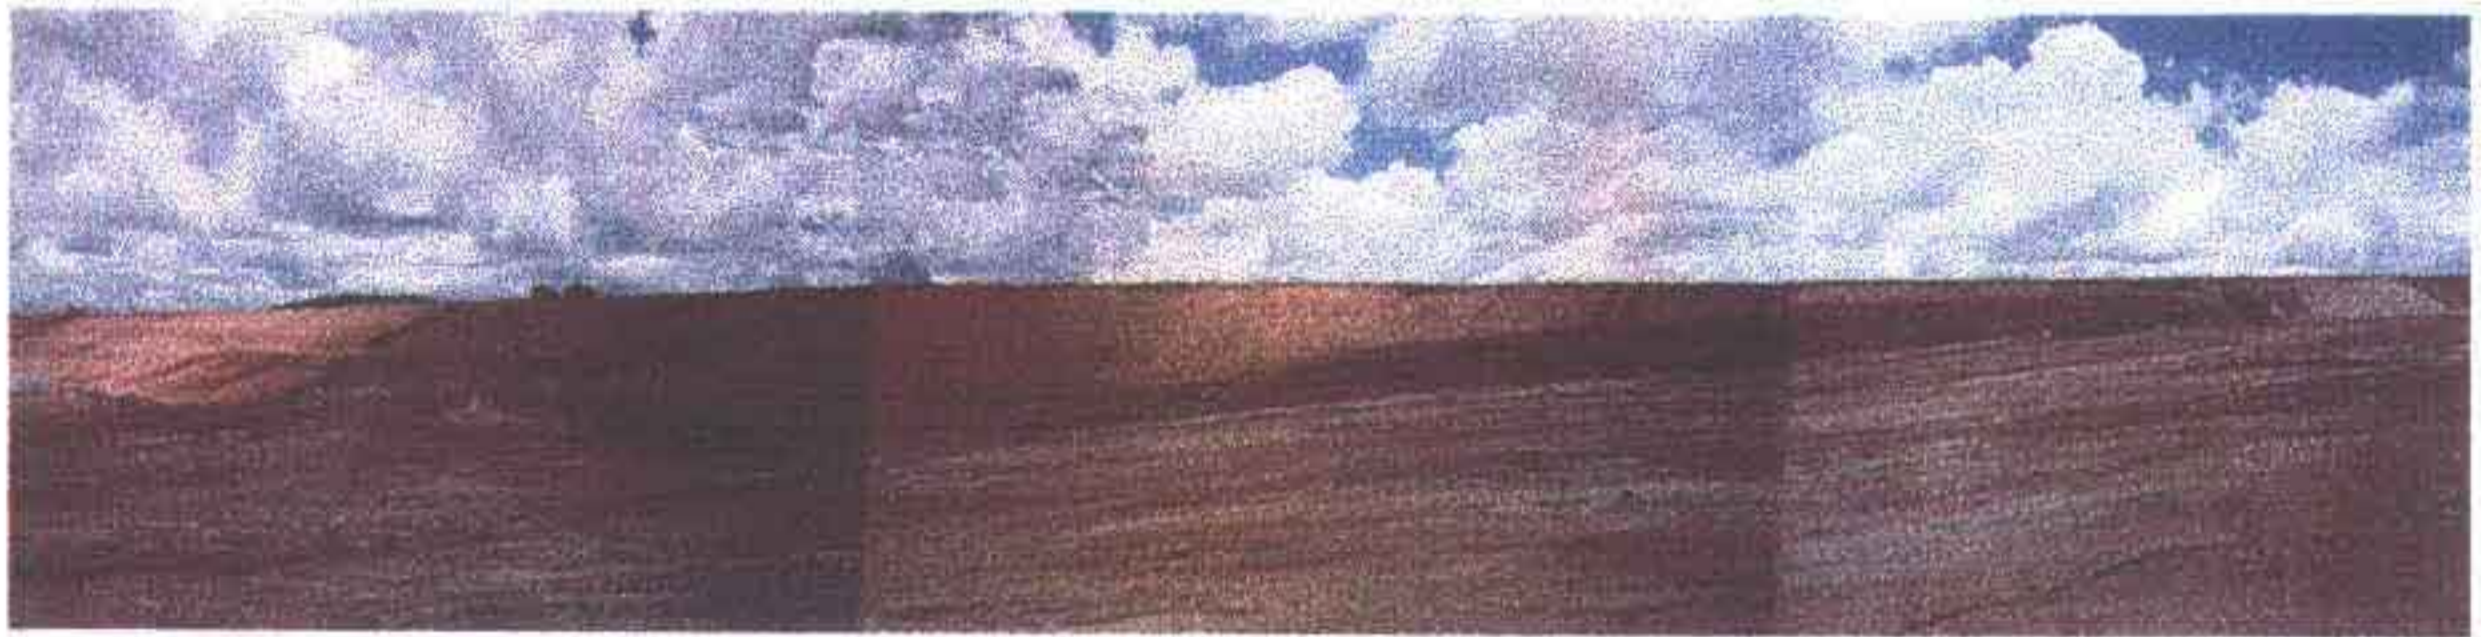
Foto 02 - Vista geral do maciço, tomada a partir de jusante da ombreira esquerda.
