SUPERVISÃO E ACOMPANHAMENTO DA SUPERVISÃO
AÇUDE PÚBLICO CASTRO

SUPERVISÃO E ACOMPANHAMENTO DA CONSTRUÇÃO DO
AÇUDE PÚBLICO CASTRO

" AS BUILT "
VOLUME 2 - MEMÓRIA FOTOGRÁFICA

0065/02/B

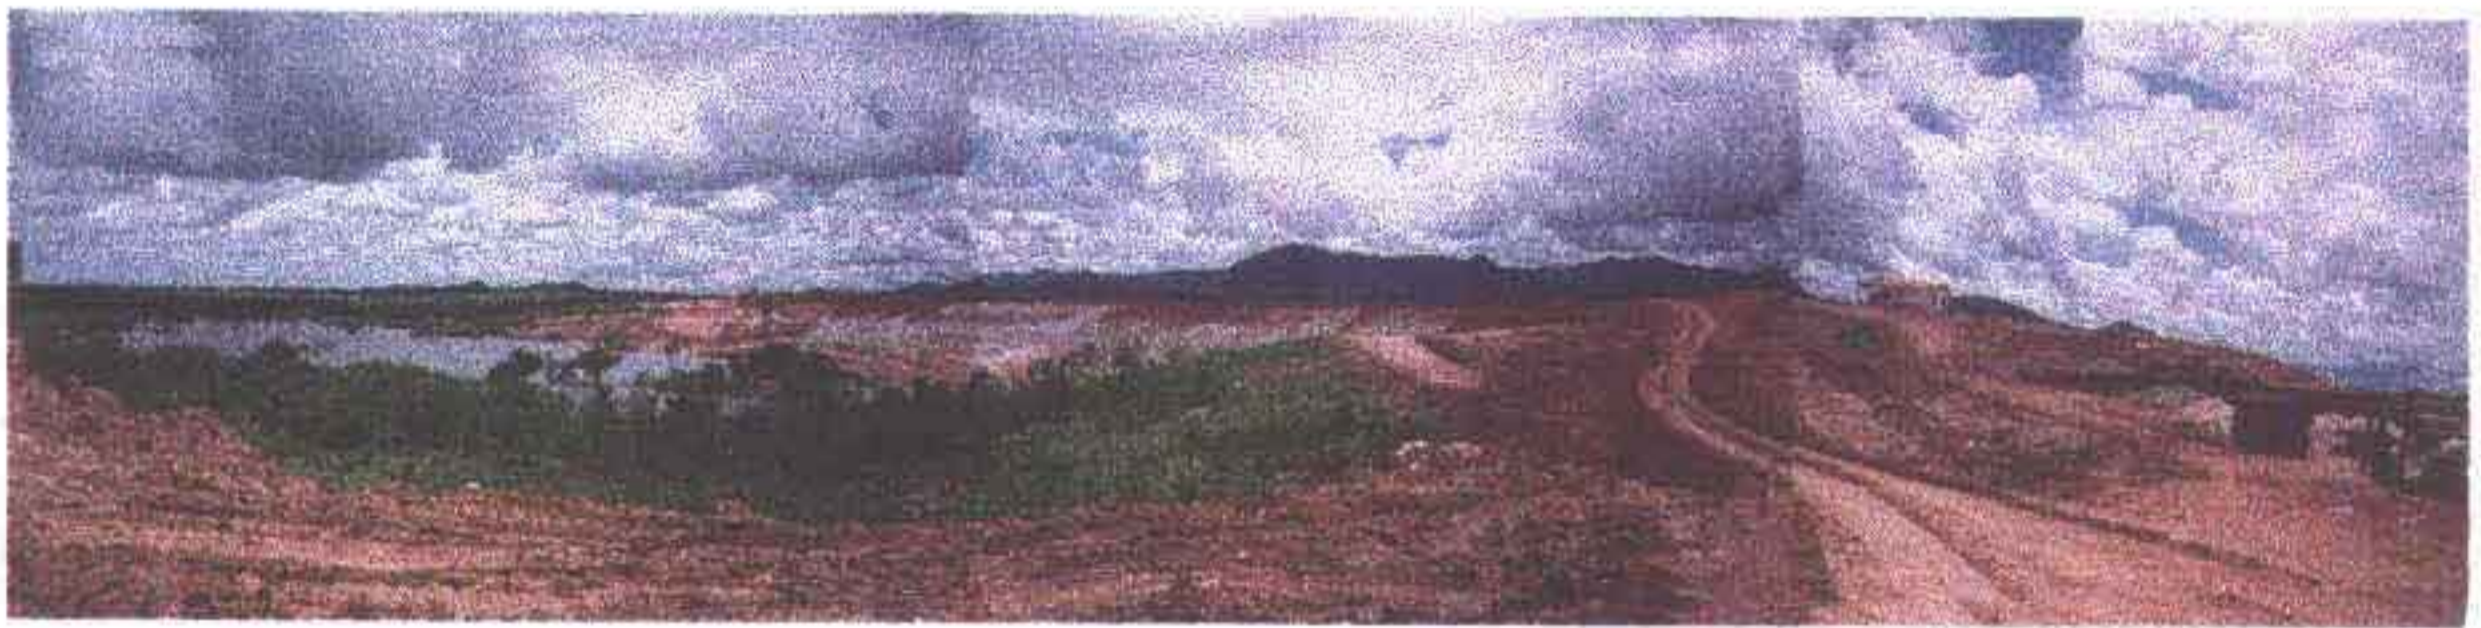
Foto 03 - Vista do talude de montante, a partir do local do sangradouro.

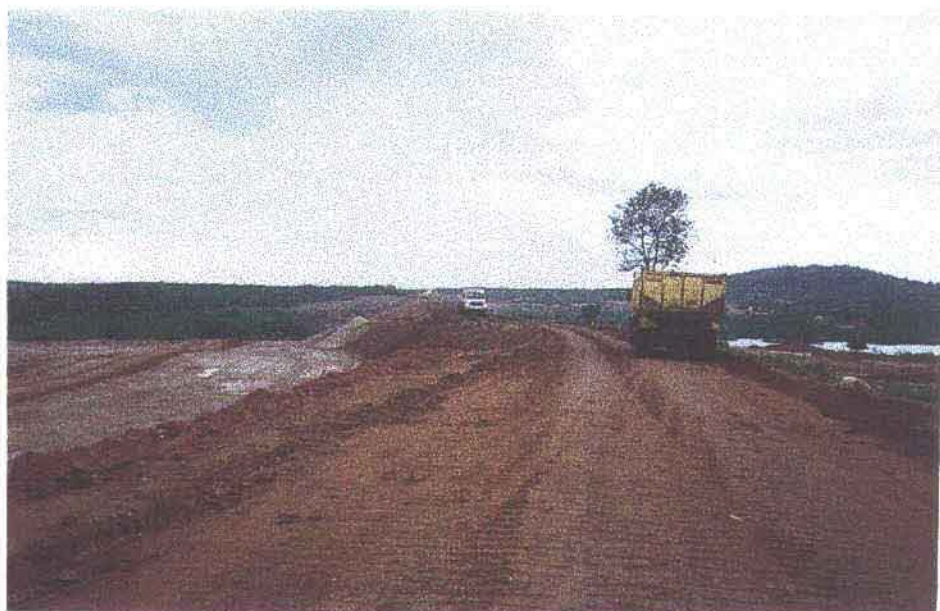
Foto 06 - Vista do maciço, tomada a partir da ombreira esquerda.

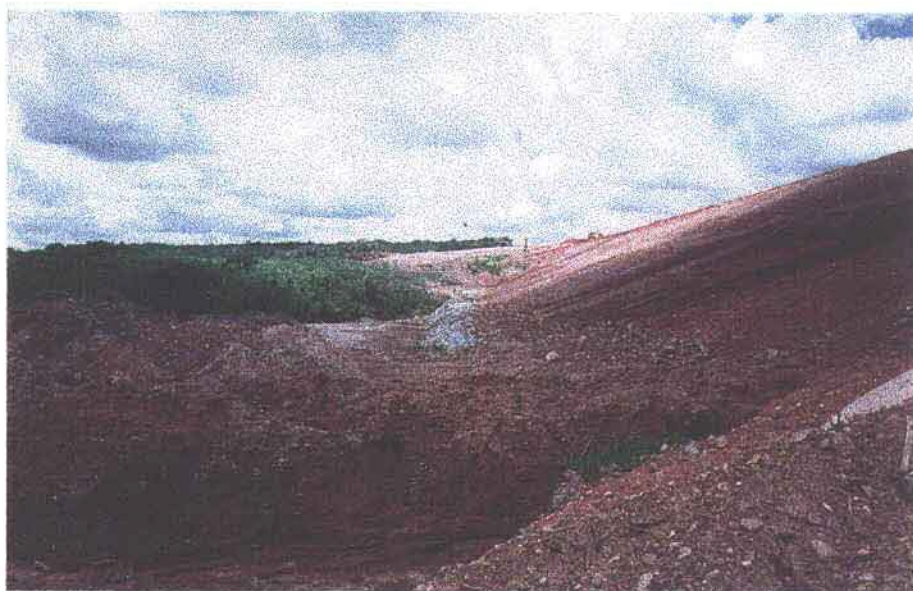
Foto 07 - Vista de jusante. Observe o aspecto do enrocamento de pé, "rock-fill". Até o momento encontra-se na cota 135,50 e deverá atingir a cota de projeto a 136,00.

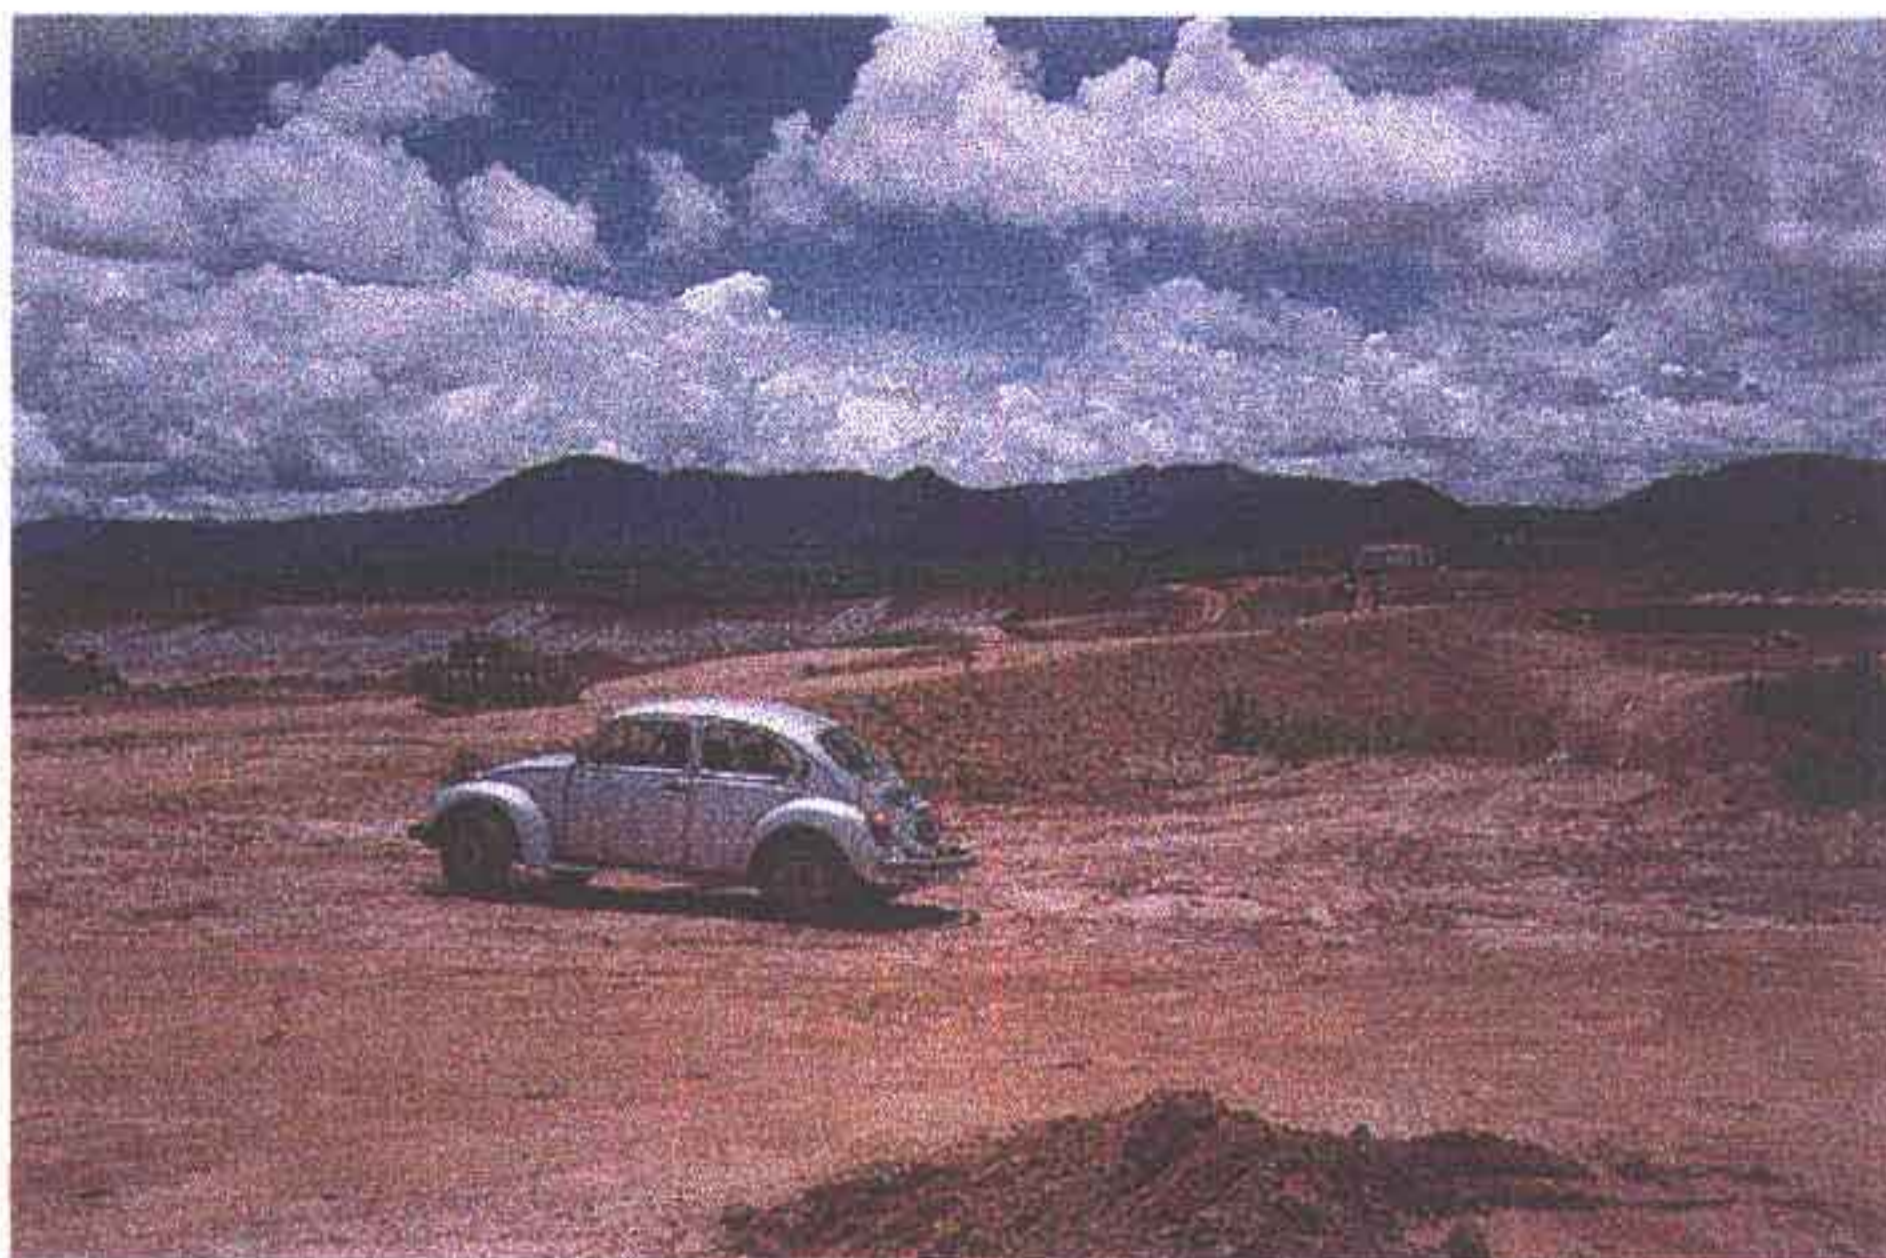
Foto 08 - Barragem auxiliar, vista tomada de jusante a partir da ombreira direita .

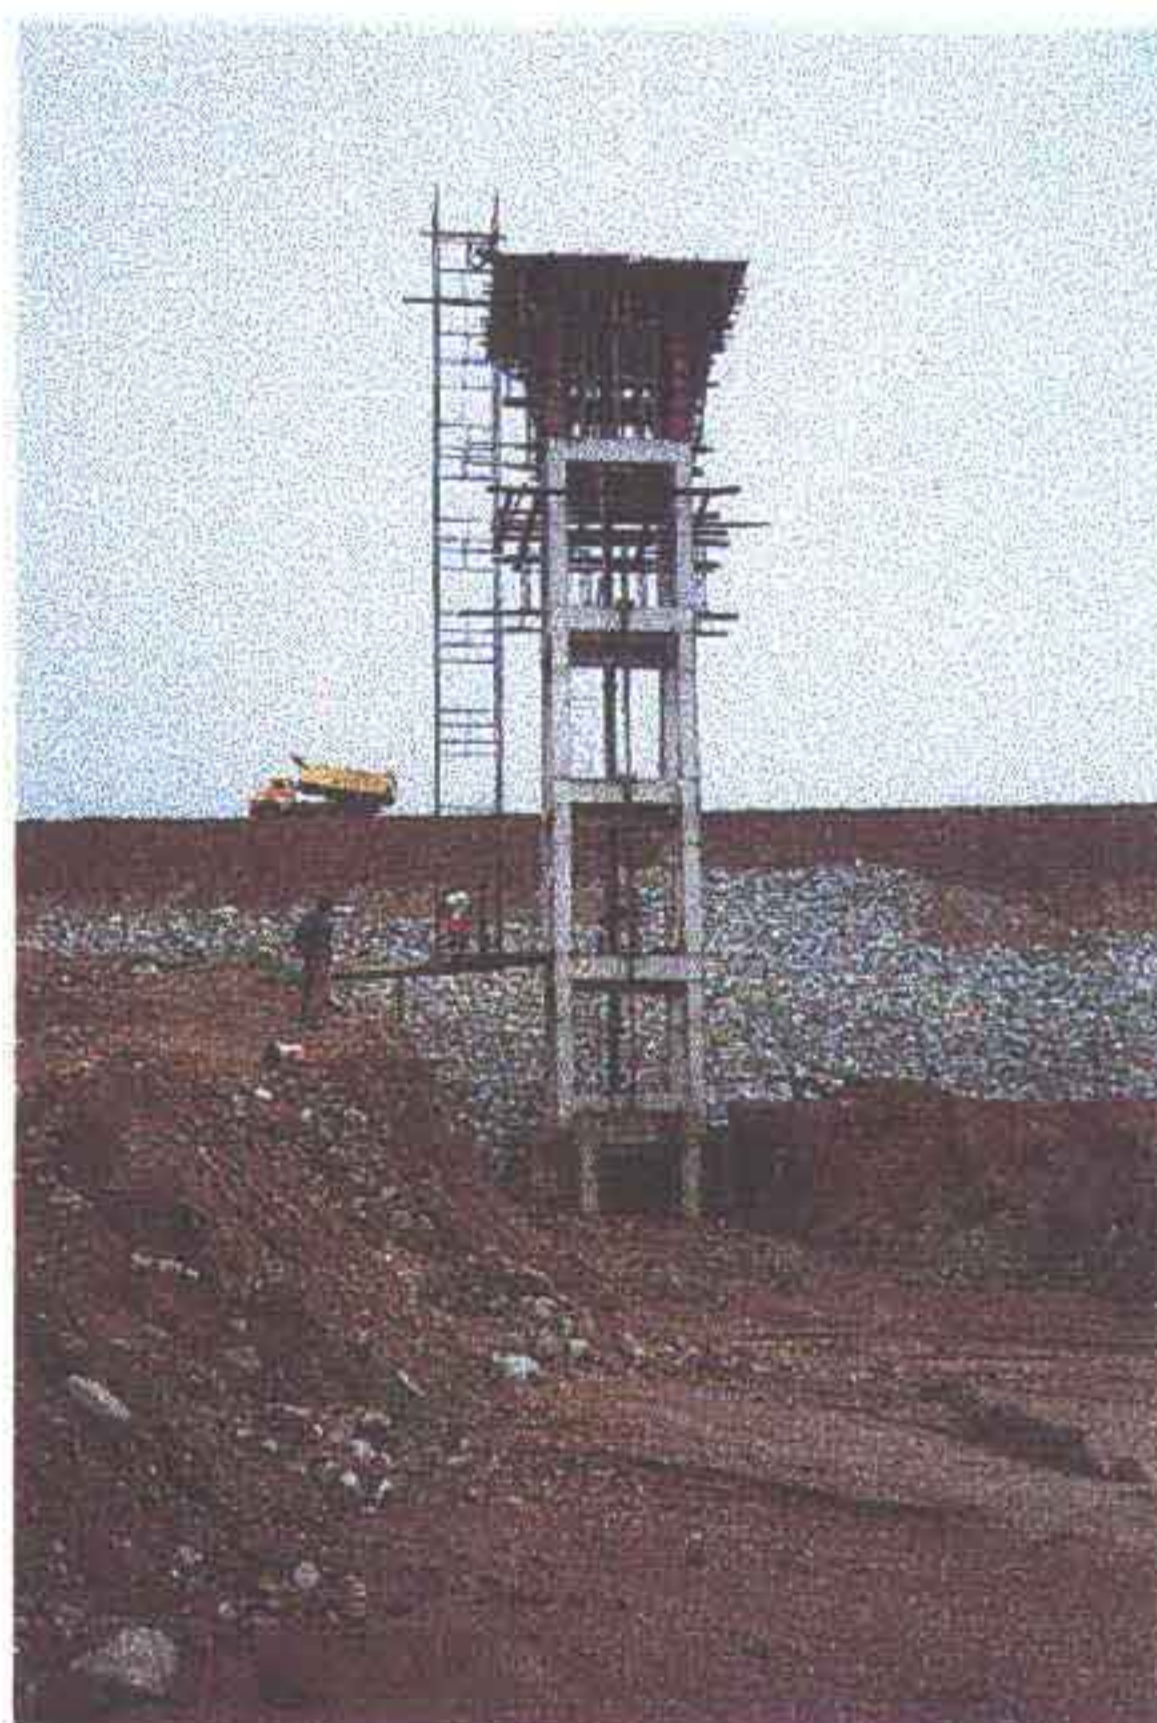
Foto 09 - Torre da tomada d'água, vista de montante. Observe no fundo do canal de aproximação o acúmulo de argila carregado da ombreira por chuvas.

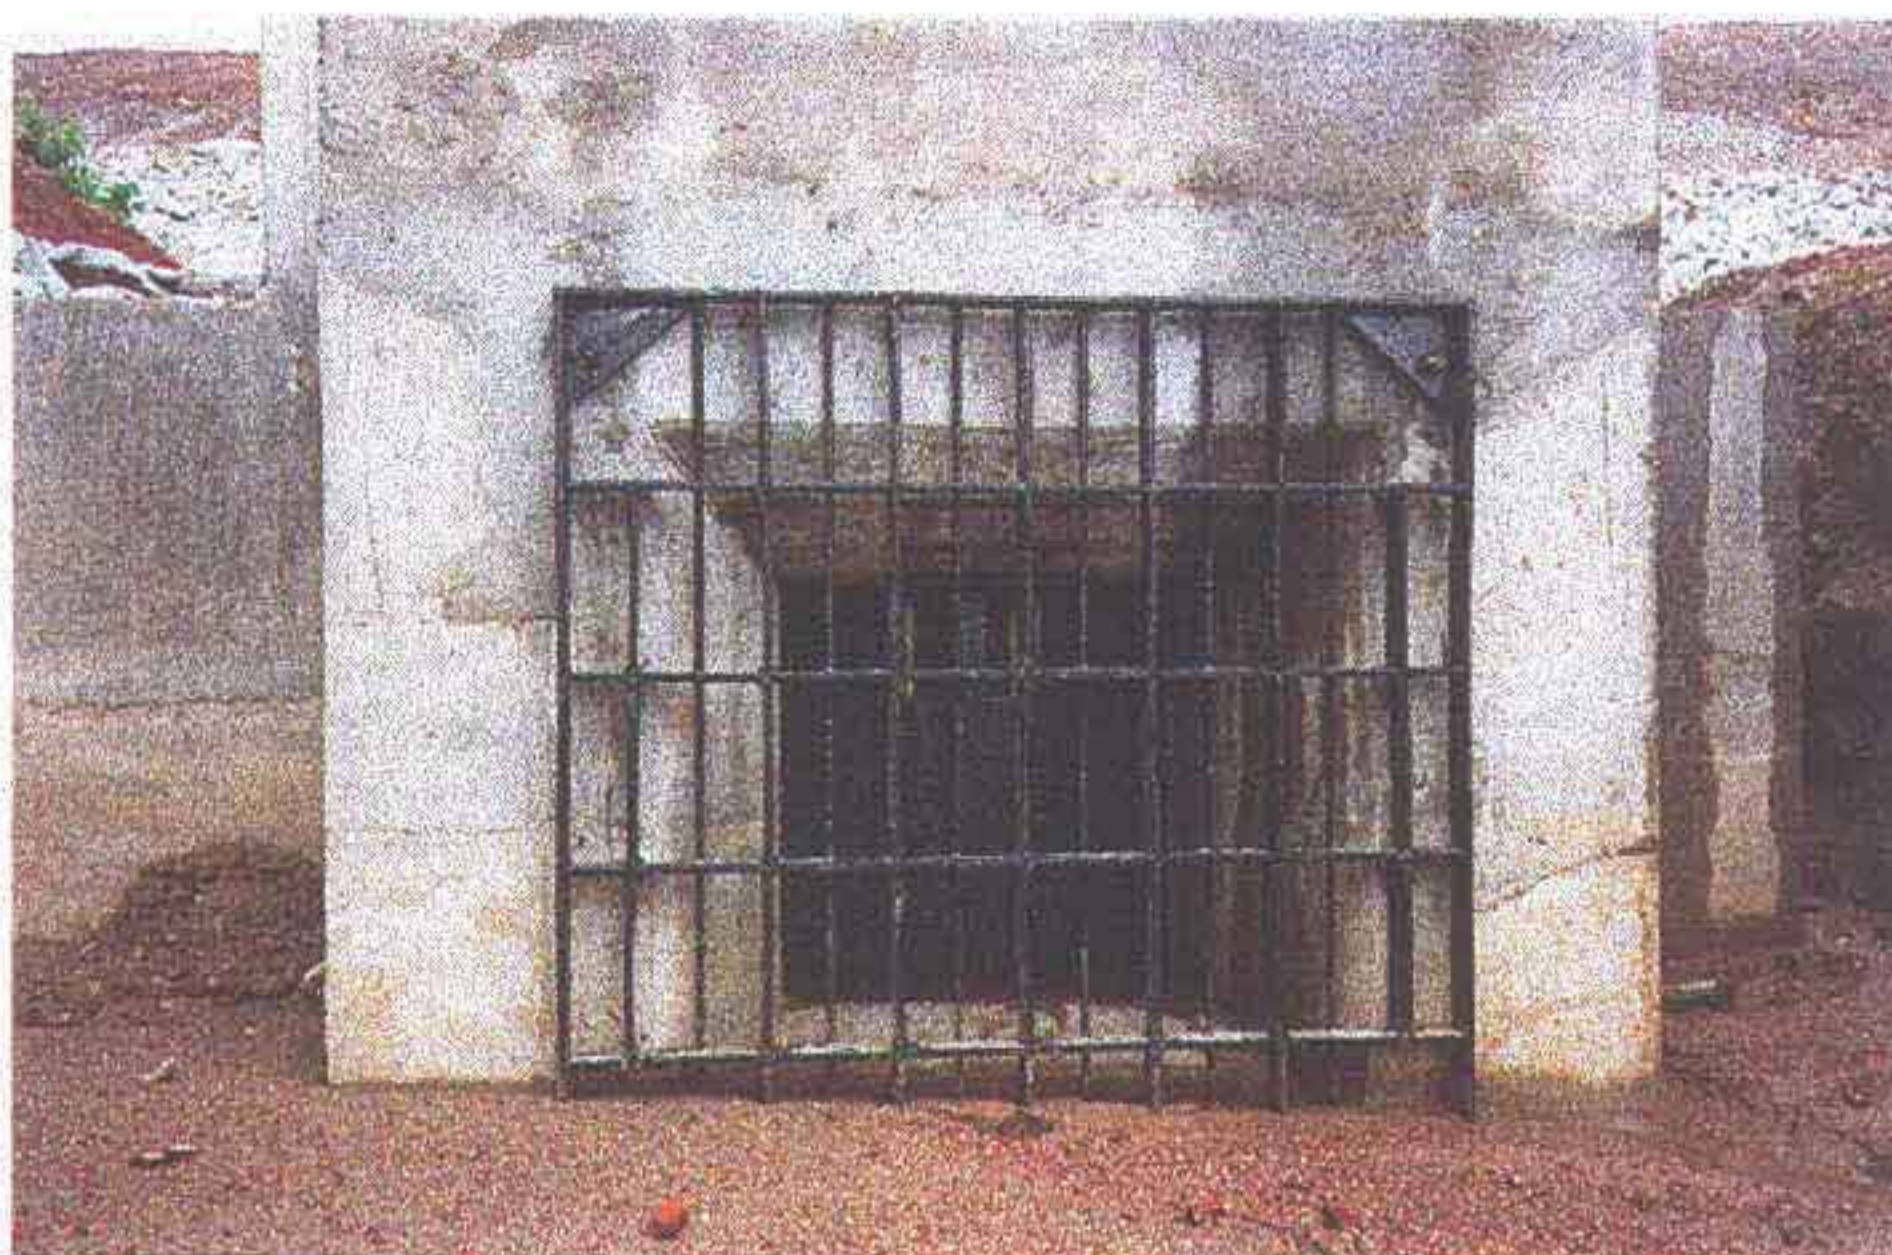
Foto 10 - Boca de entrada da galeria. Verifique ao centro, o by-pass adaptado a comporta.

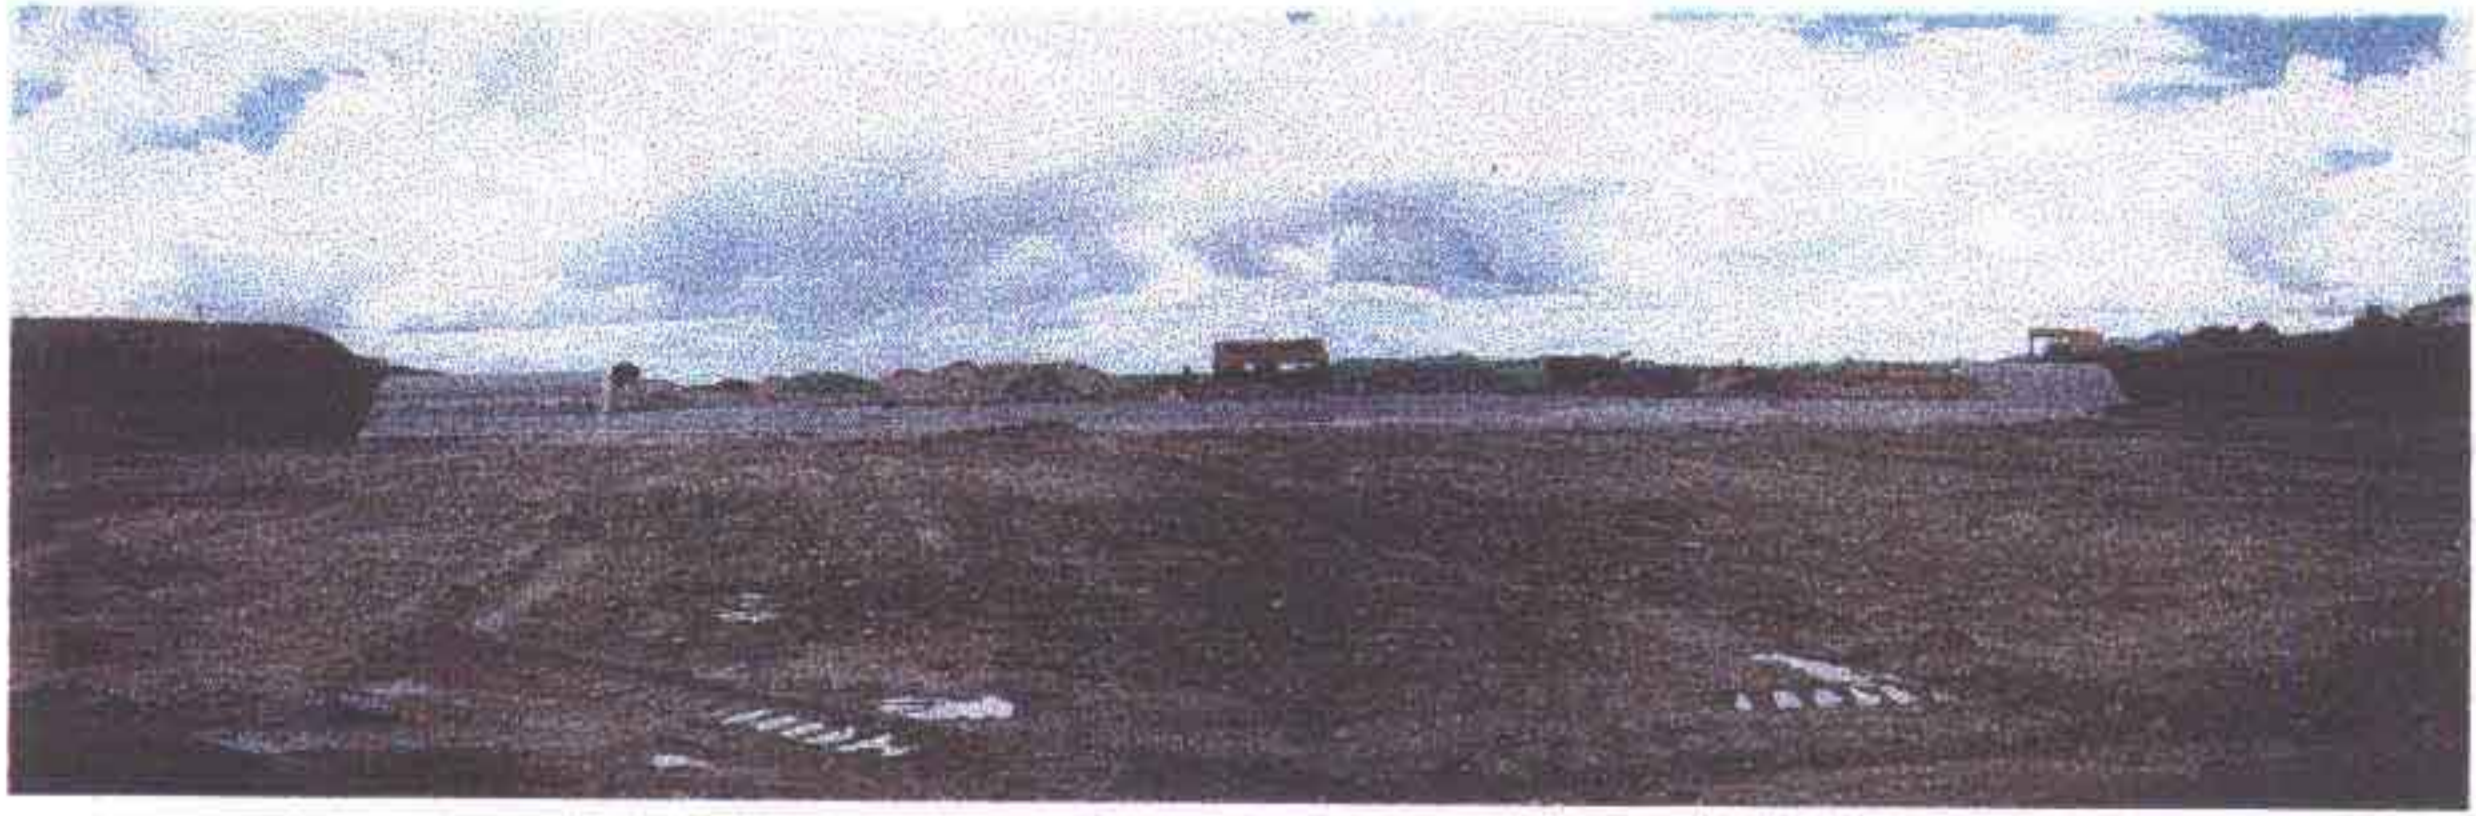
Foto 14 - Vista frontal do sangradouro em muro Creager, tomada a partir de jusante. Verifique o nível da concretagem do mesmo.

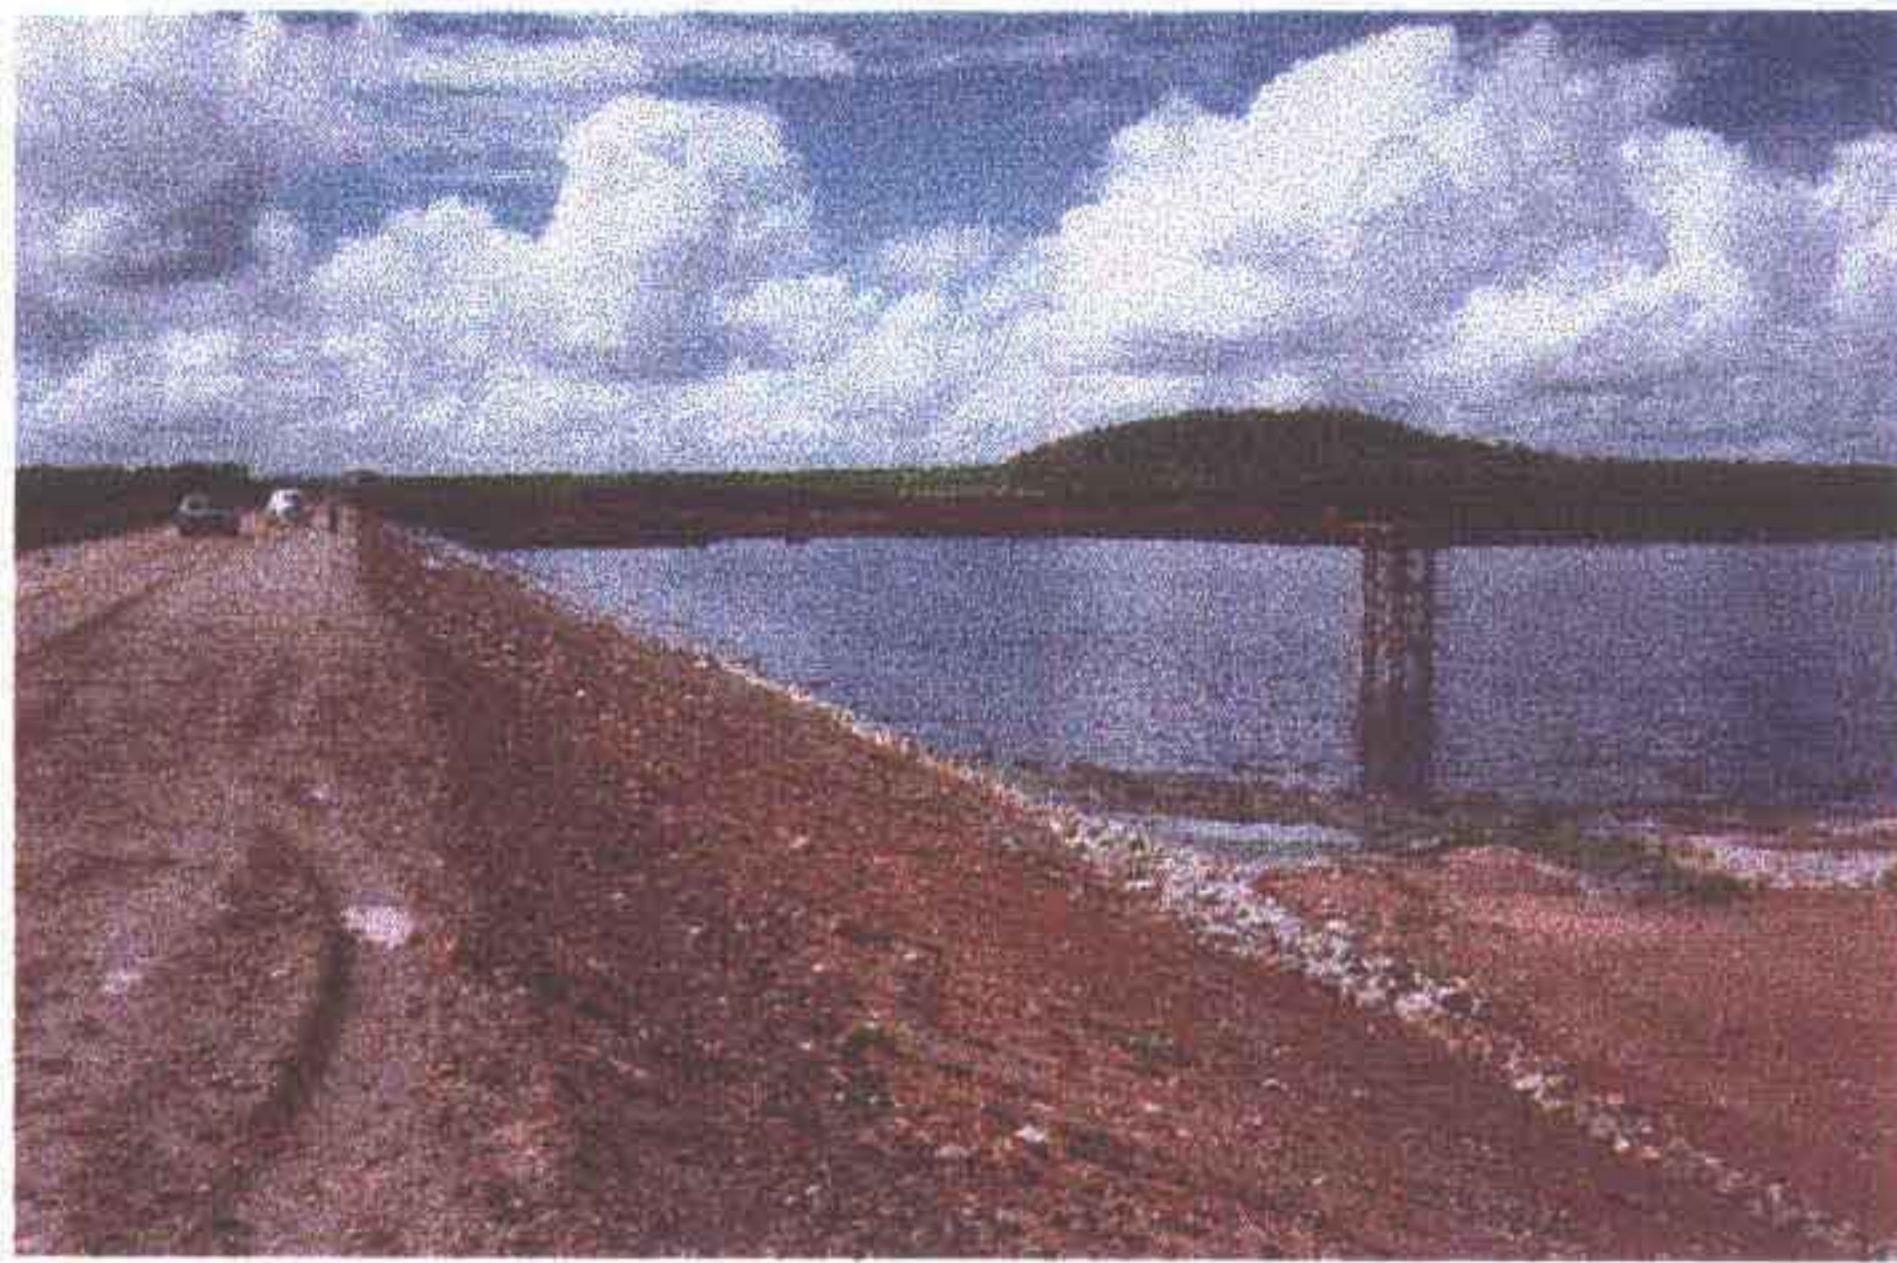
Foto 04 - Verificar o atraso na execução do enrocamento com elevação a do nível d'água.

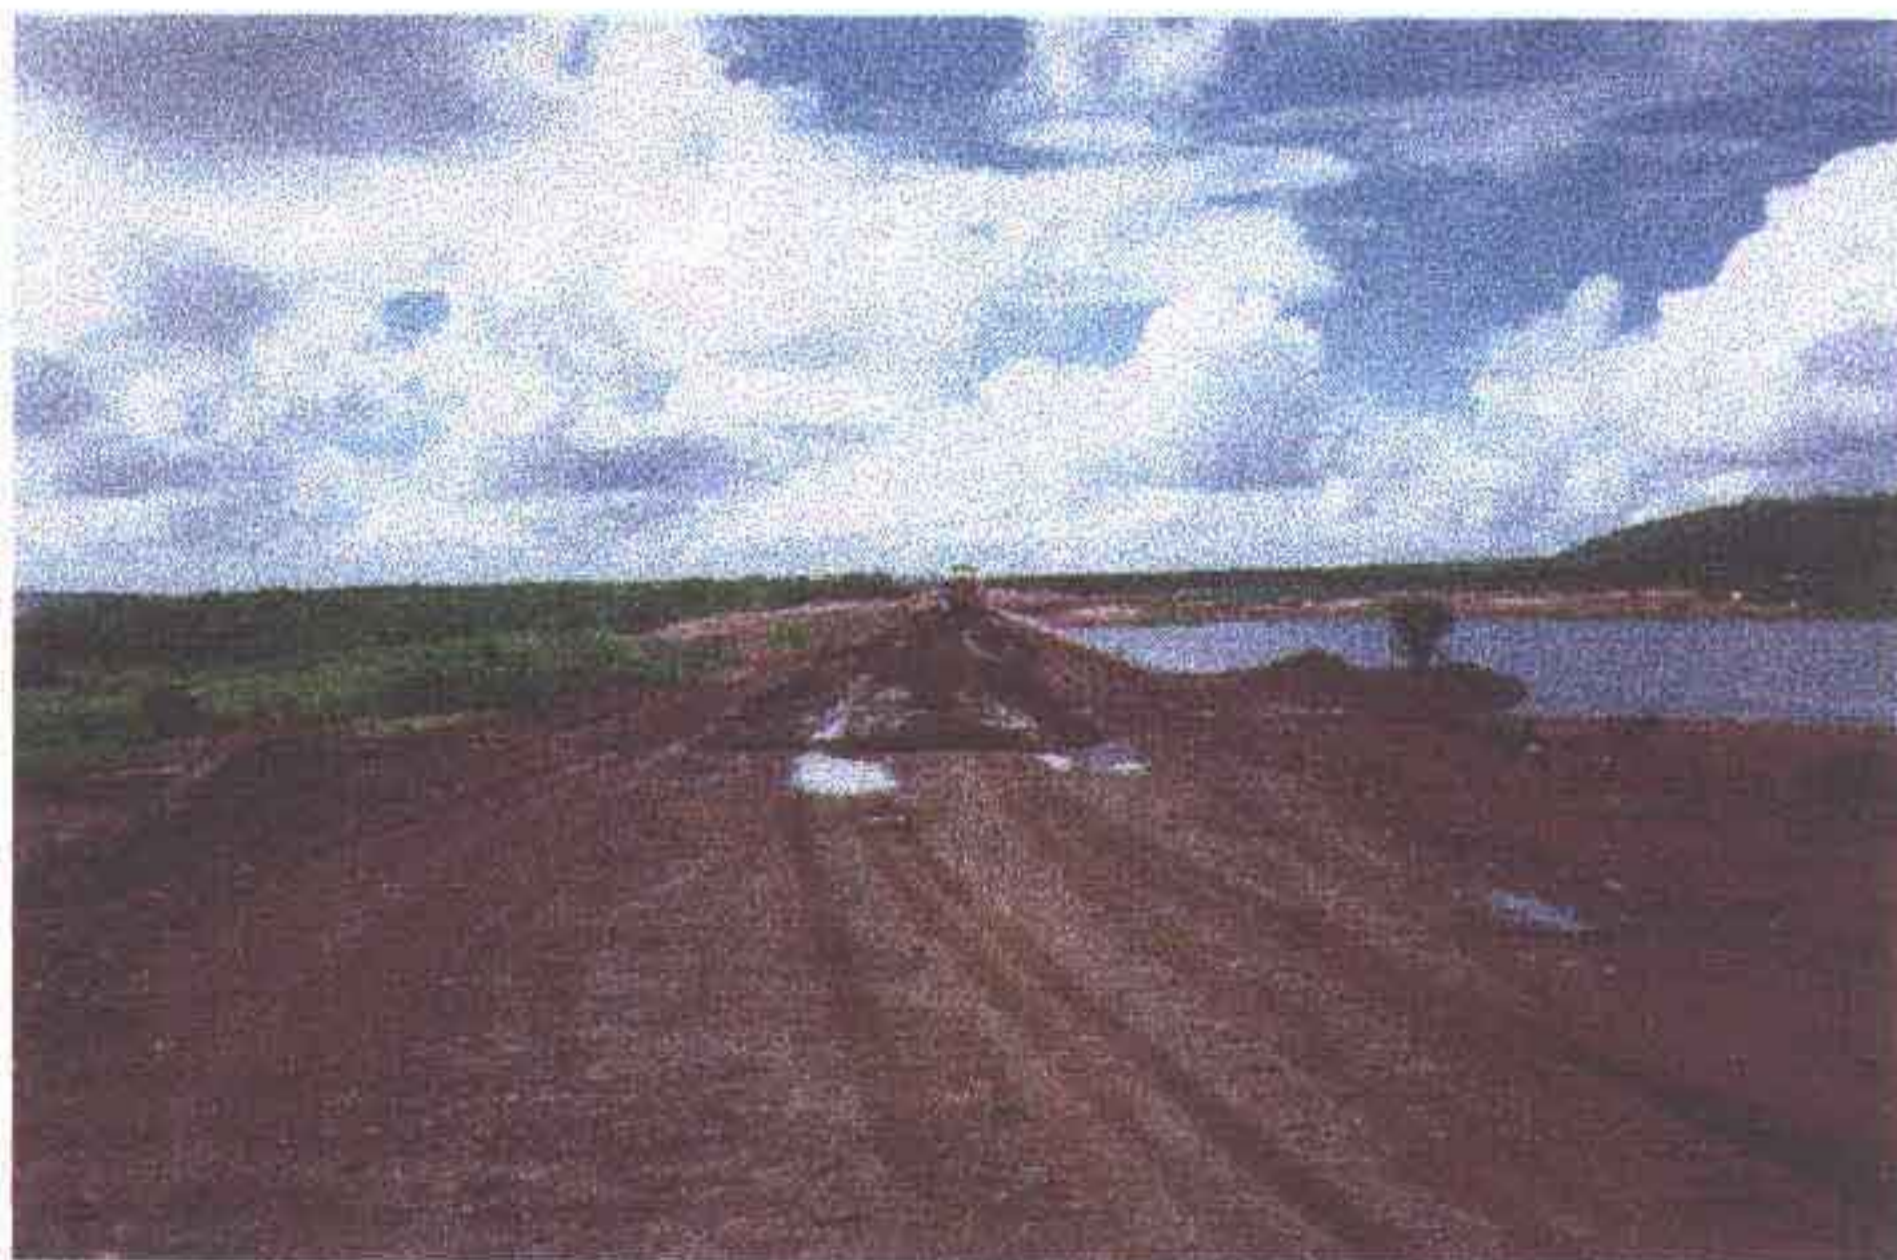
Foto 05 - Vista do coroamento tomada a partir da ombreira esquerda.

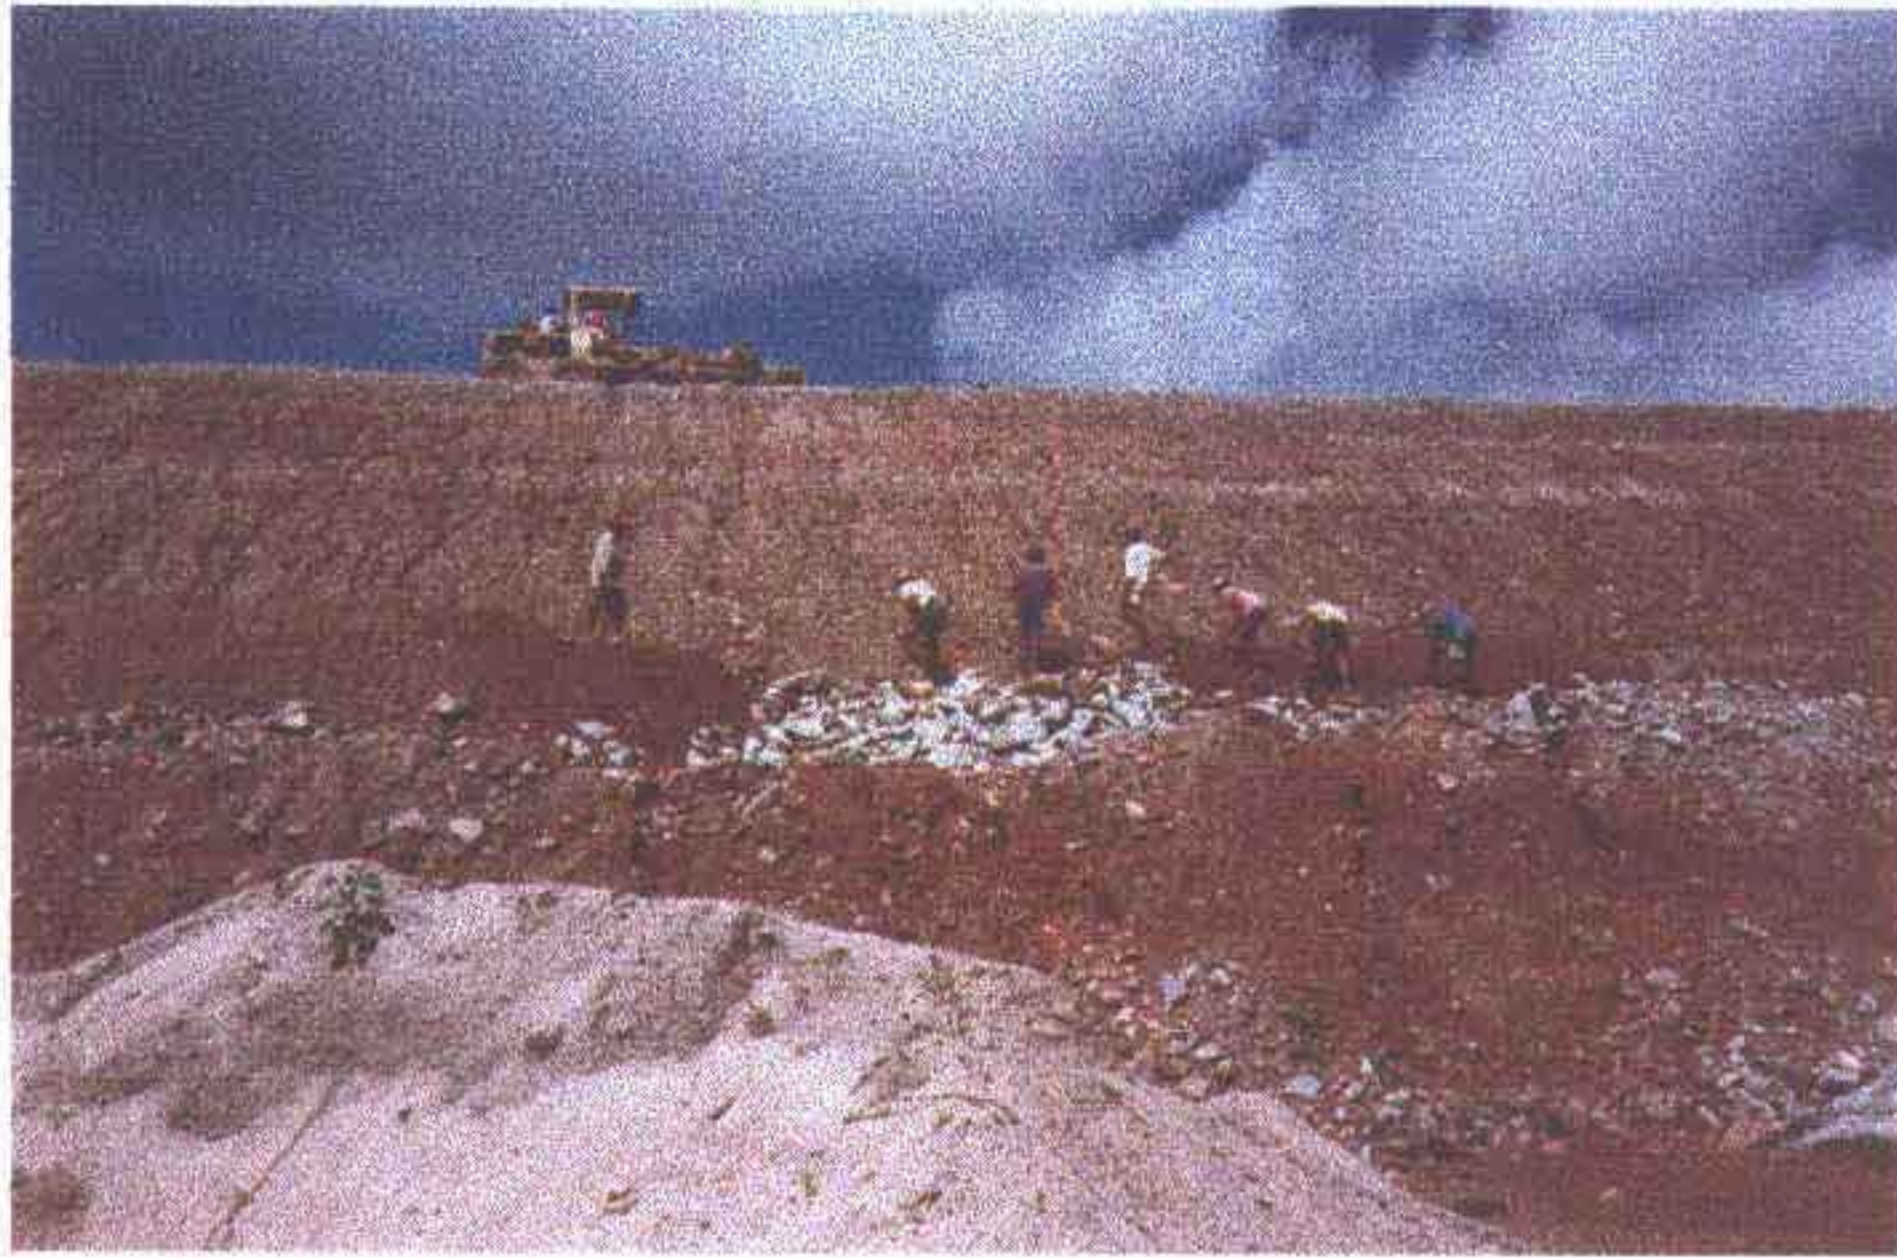
Foto 06 - Operação manual com poucos homens na regularização de taludes.

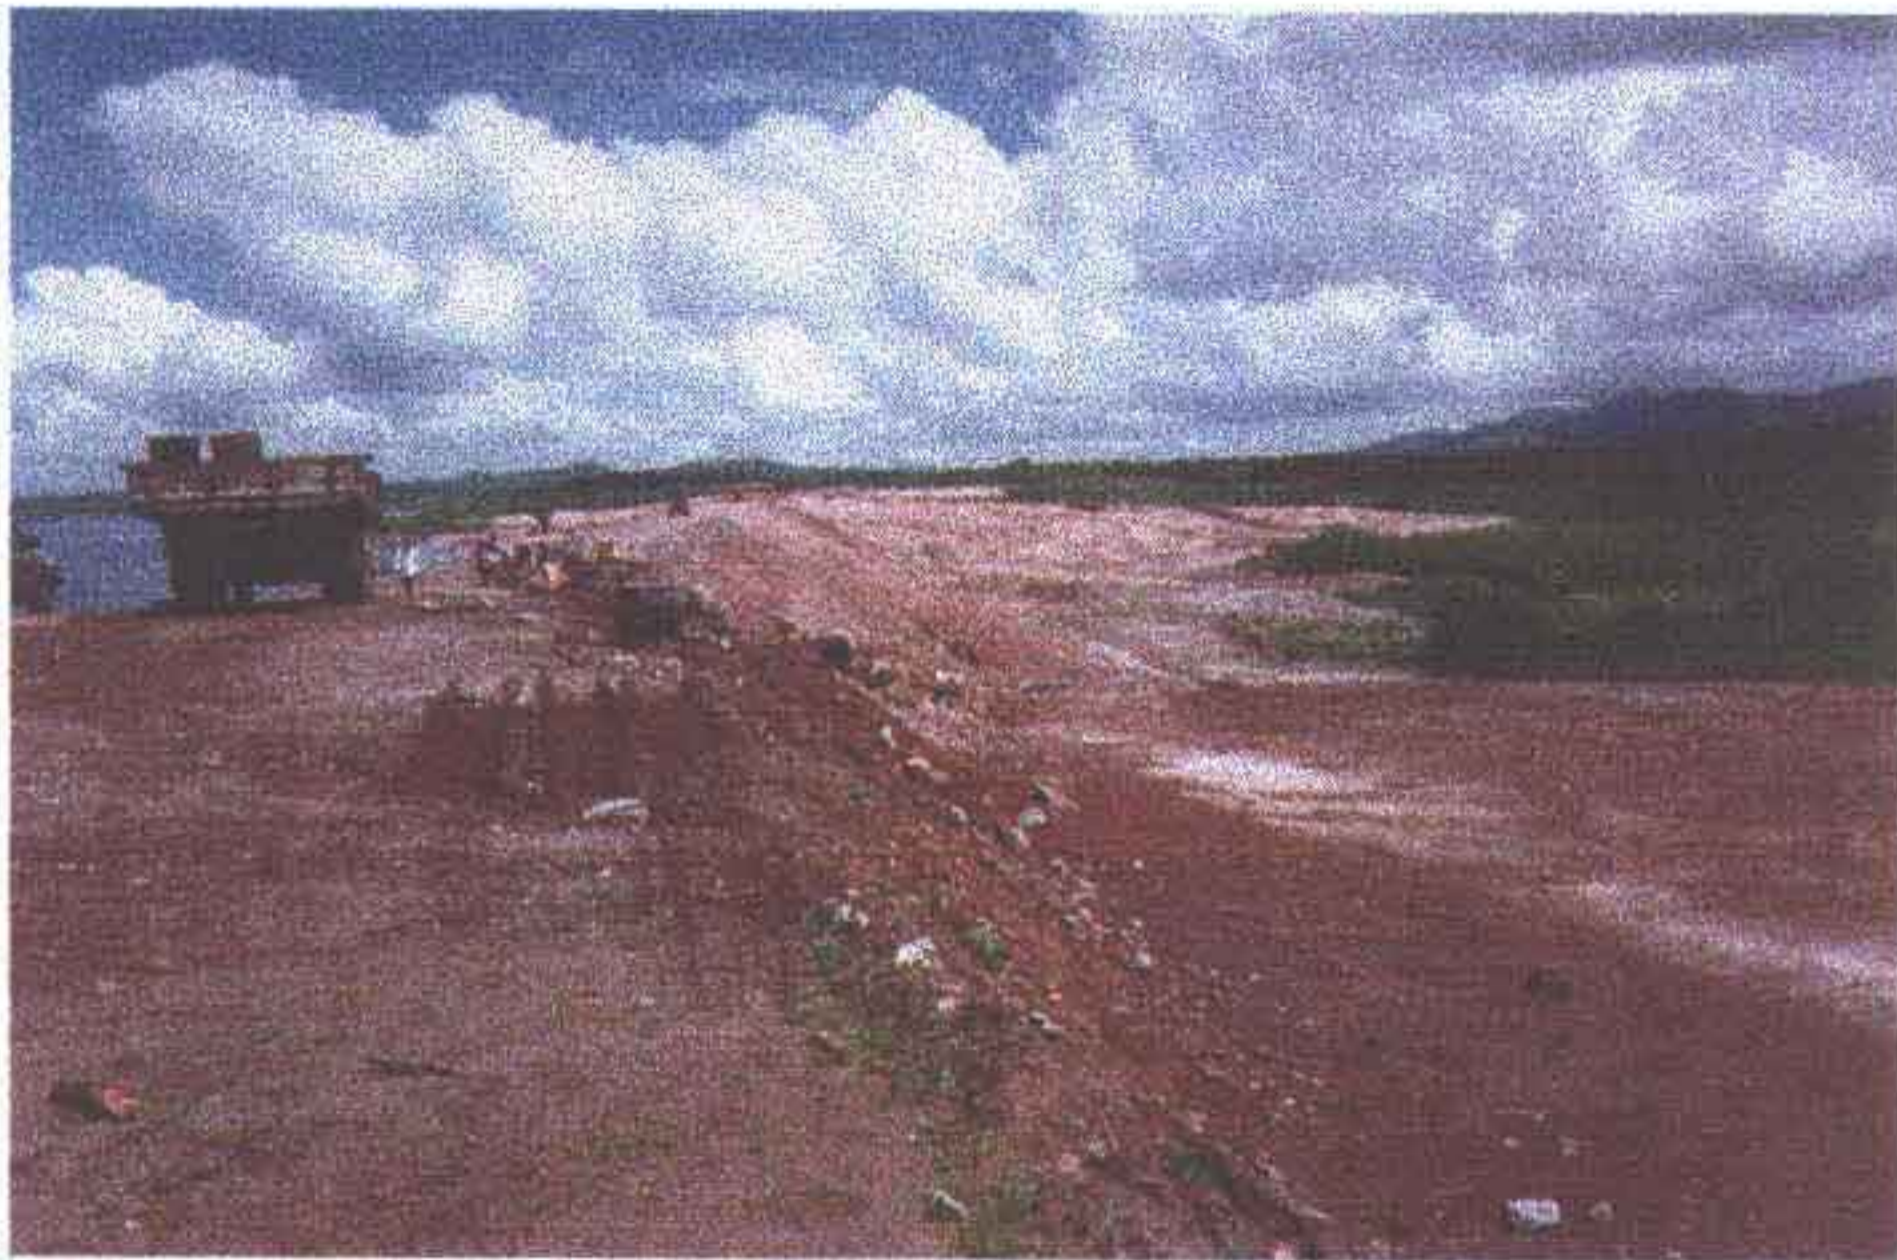
Foto 07 - Vista parcial do talude de jusante. A esquerda operários iniciando a execução de meio fio e calhas.
