SUPERVISÃO E ACOMPANHAMENTO DA SUPERVISÃO
AÇUDE PÚBLICO CASTRO

SUPERVISÃO E ACOMPANHAMENTO DA CONSTRUÇÃO DO
AÇUDE PÚBLICO CASTRO

" AS BUILT "
VOLUME 2 - MEMÓRIA FOTOGRÁFICA

0065/02/B

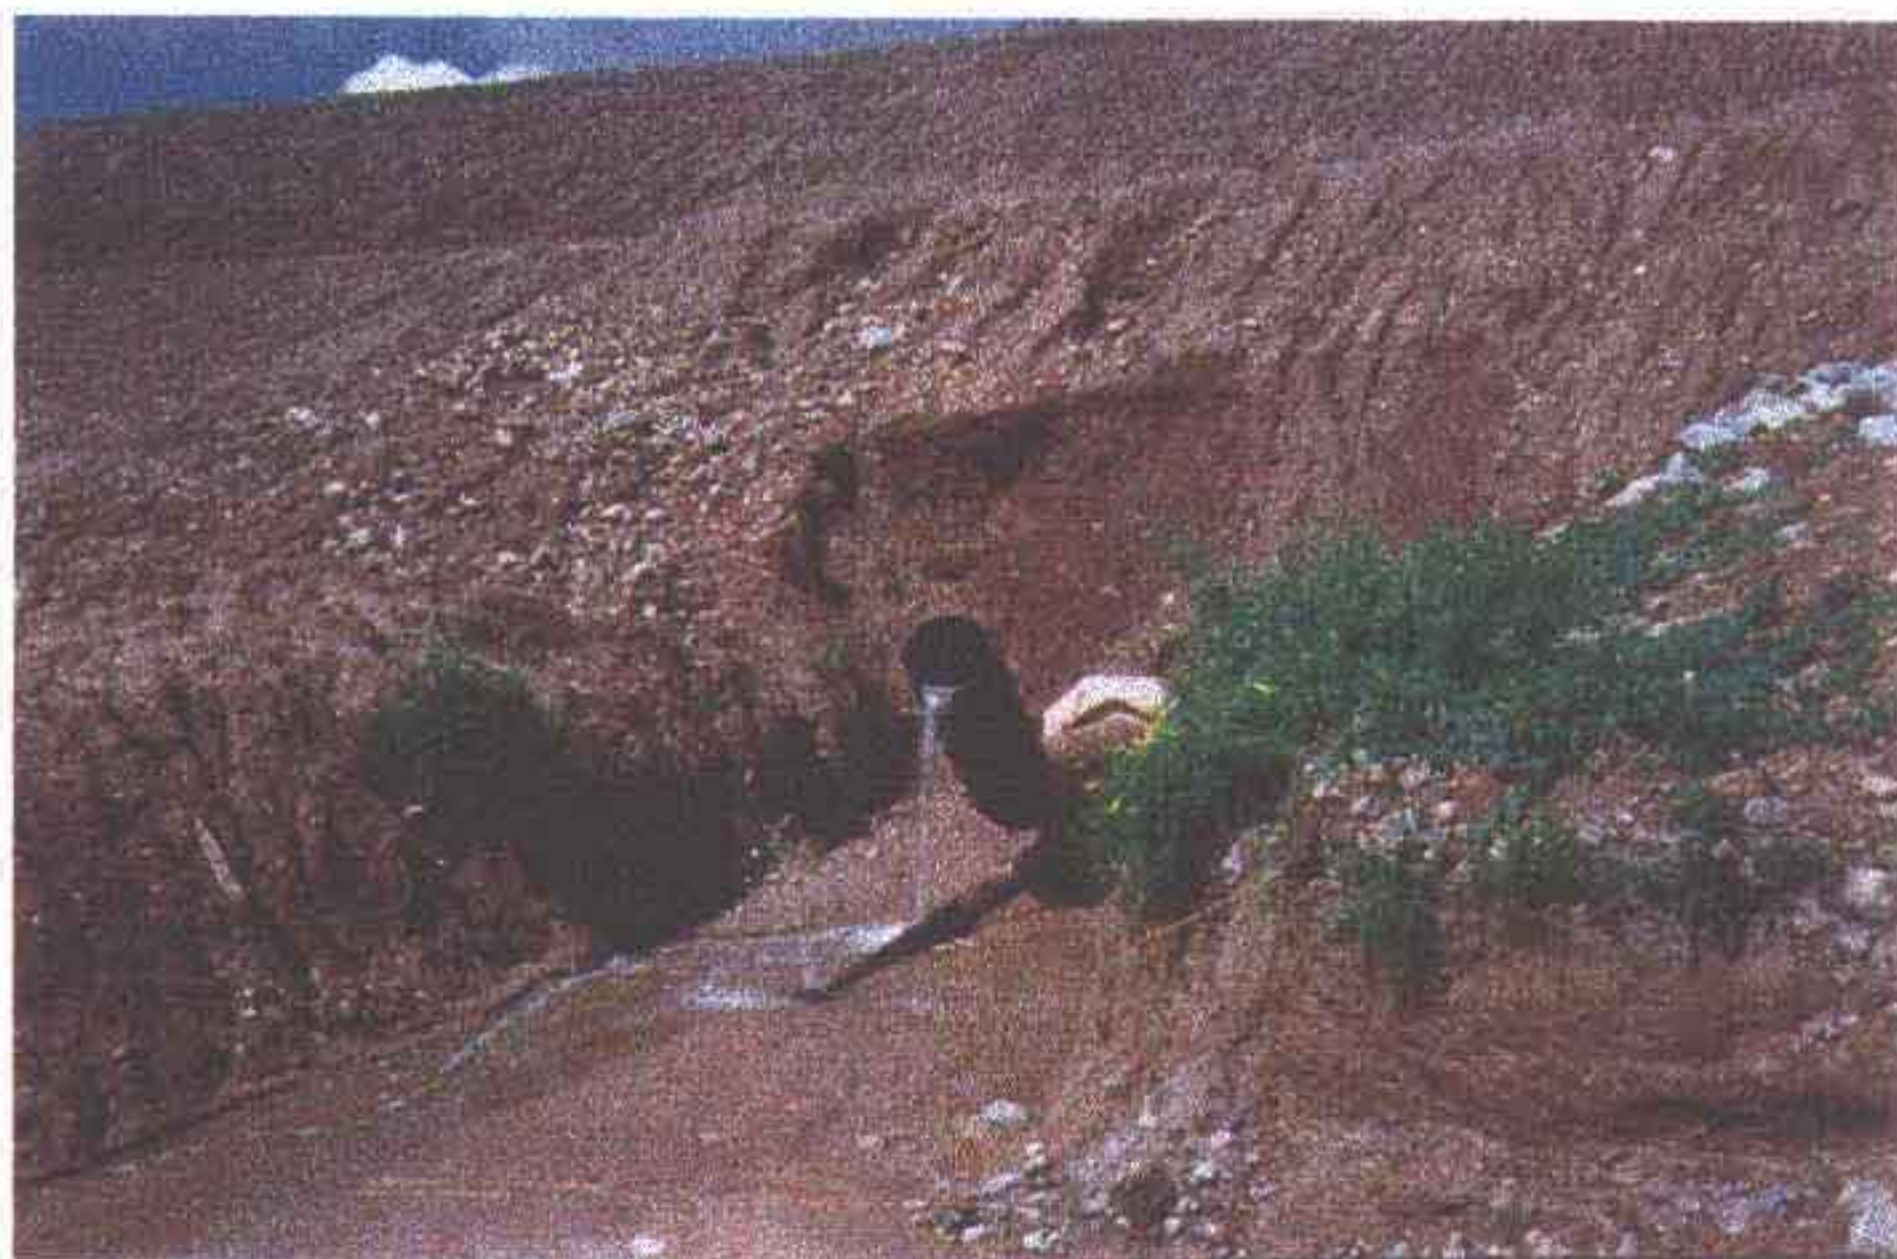
Foto 09 - Extremidade de jusante da tubulação da tomada d'água.

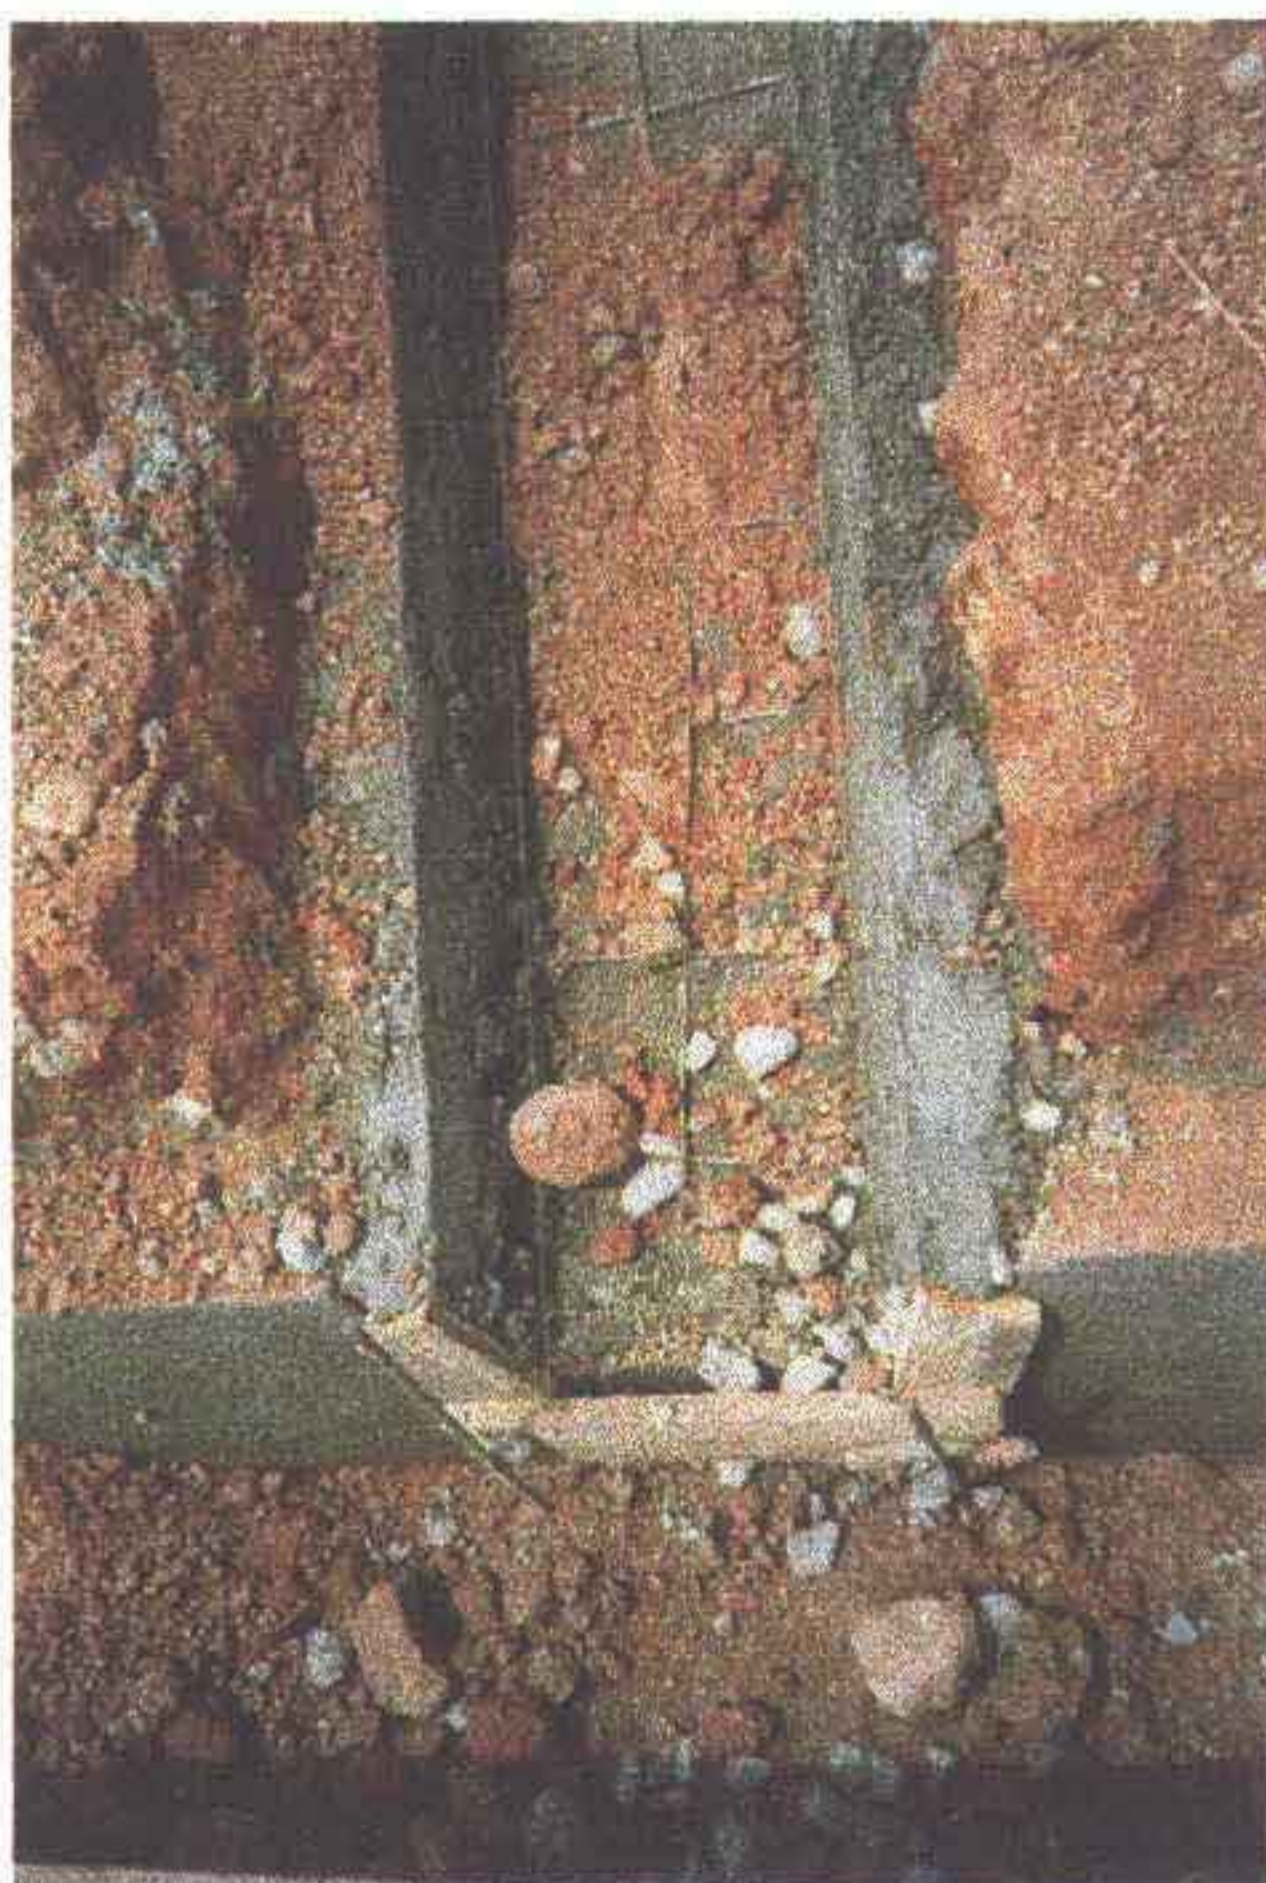
Foto 14 - Execução de rápido de descida, observe a ferragem ao fundo.

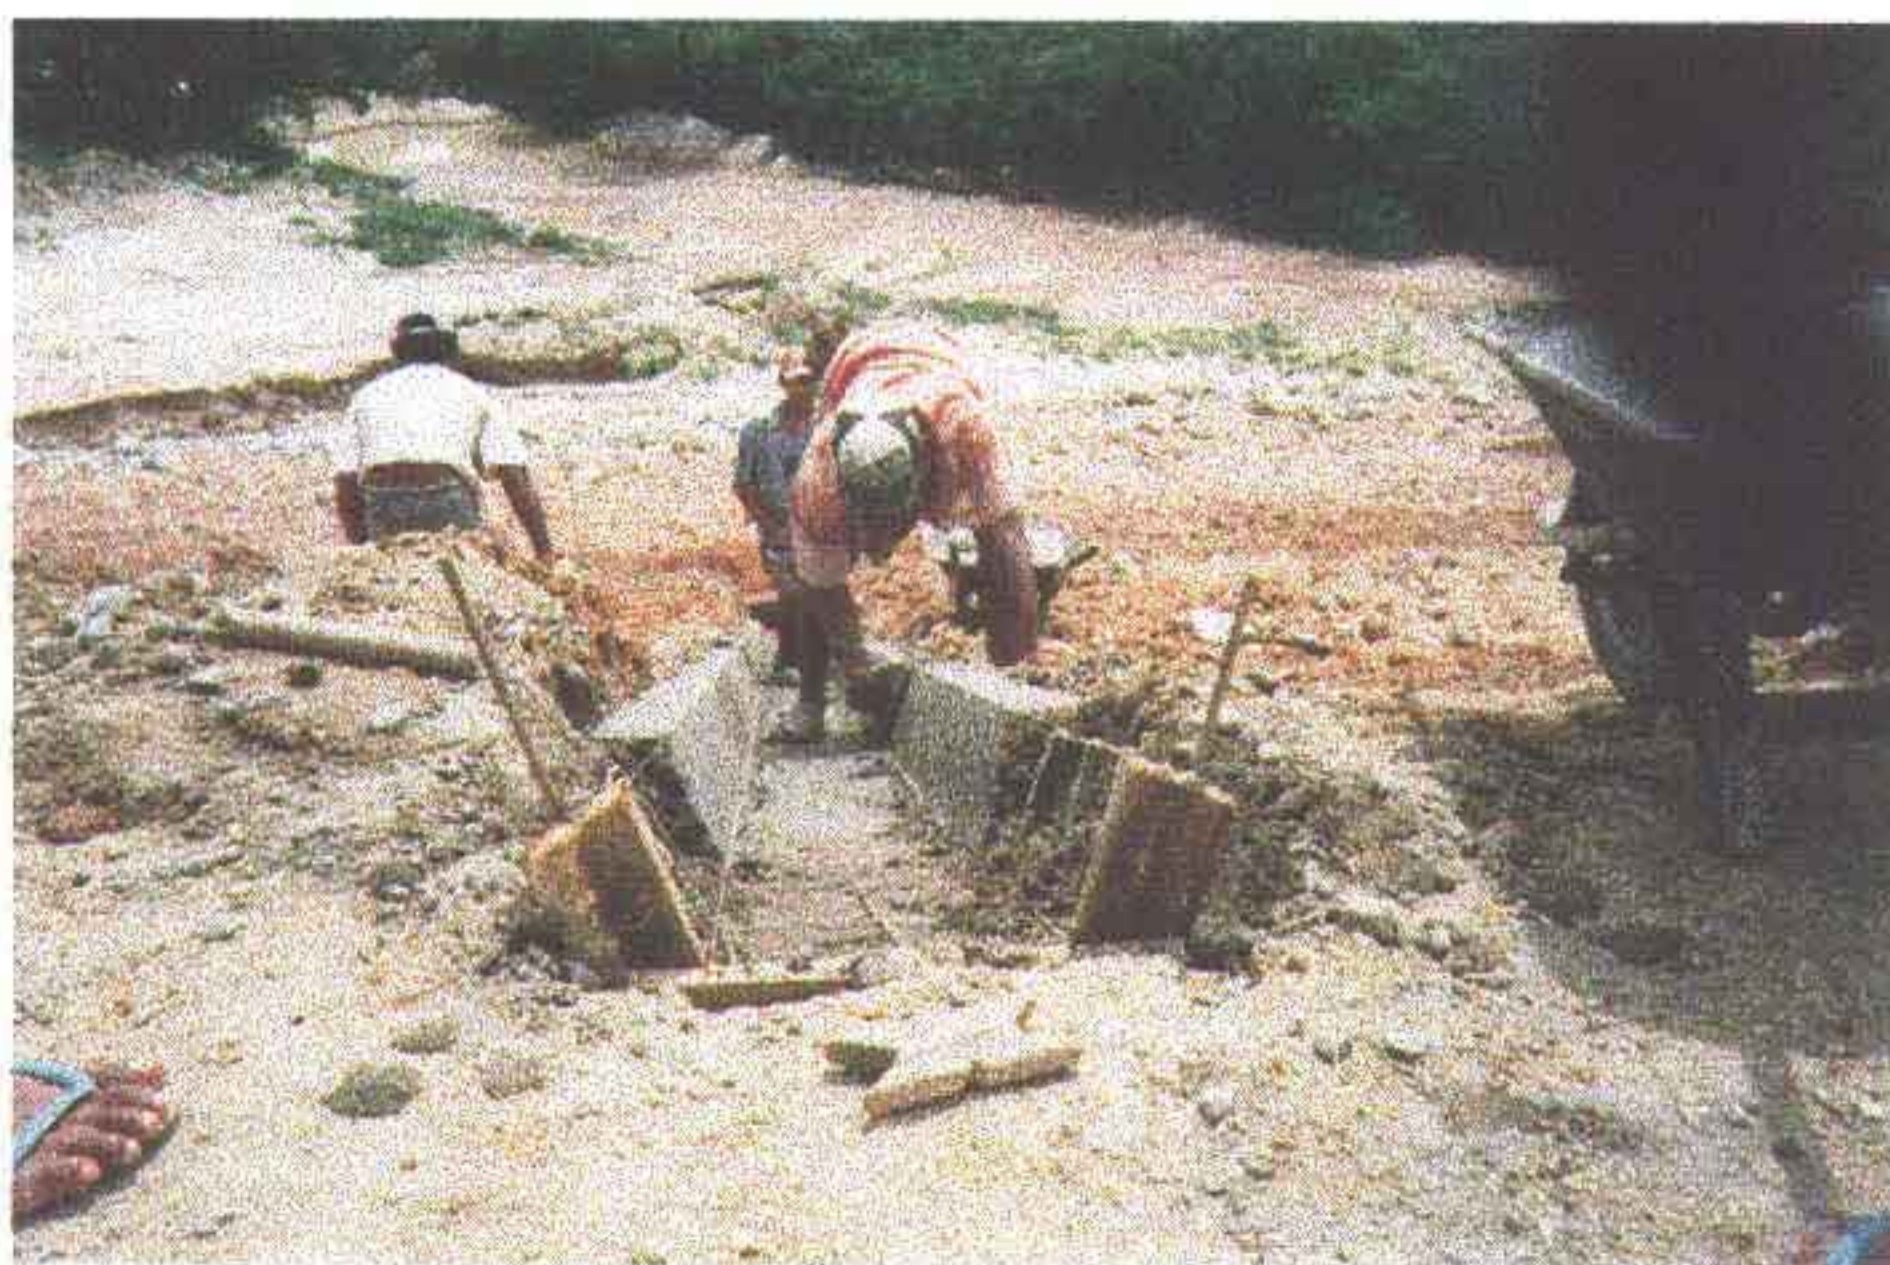
Foto 15 - Execução de rápido de descida, observe a ferragem lateral.

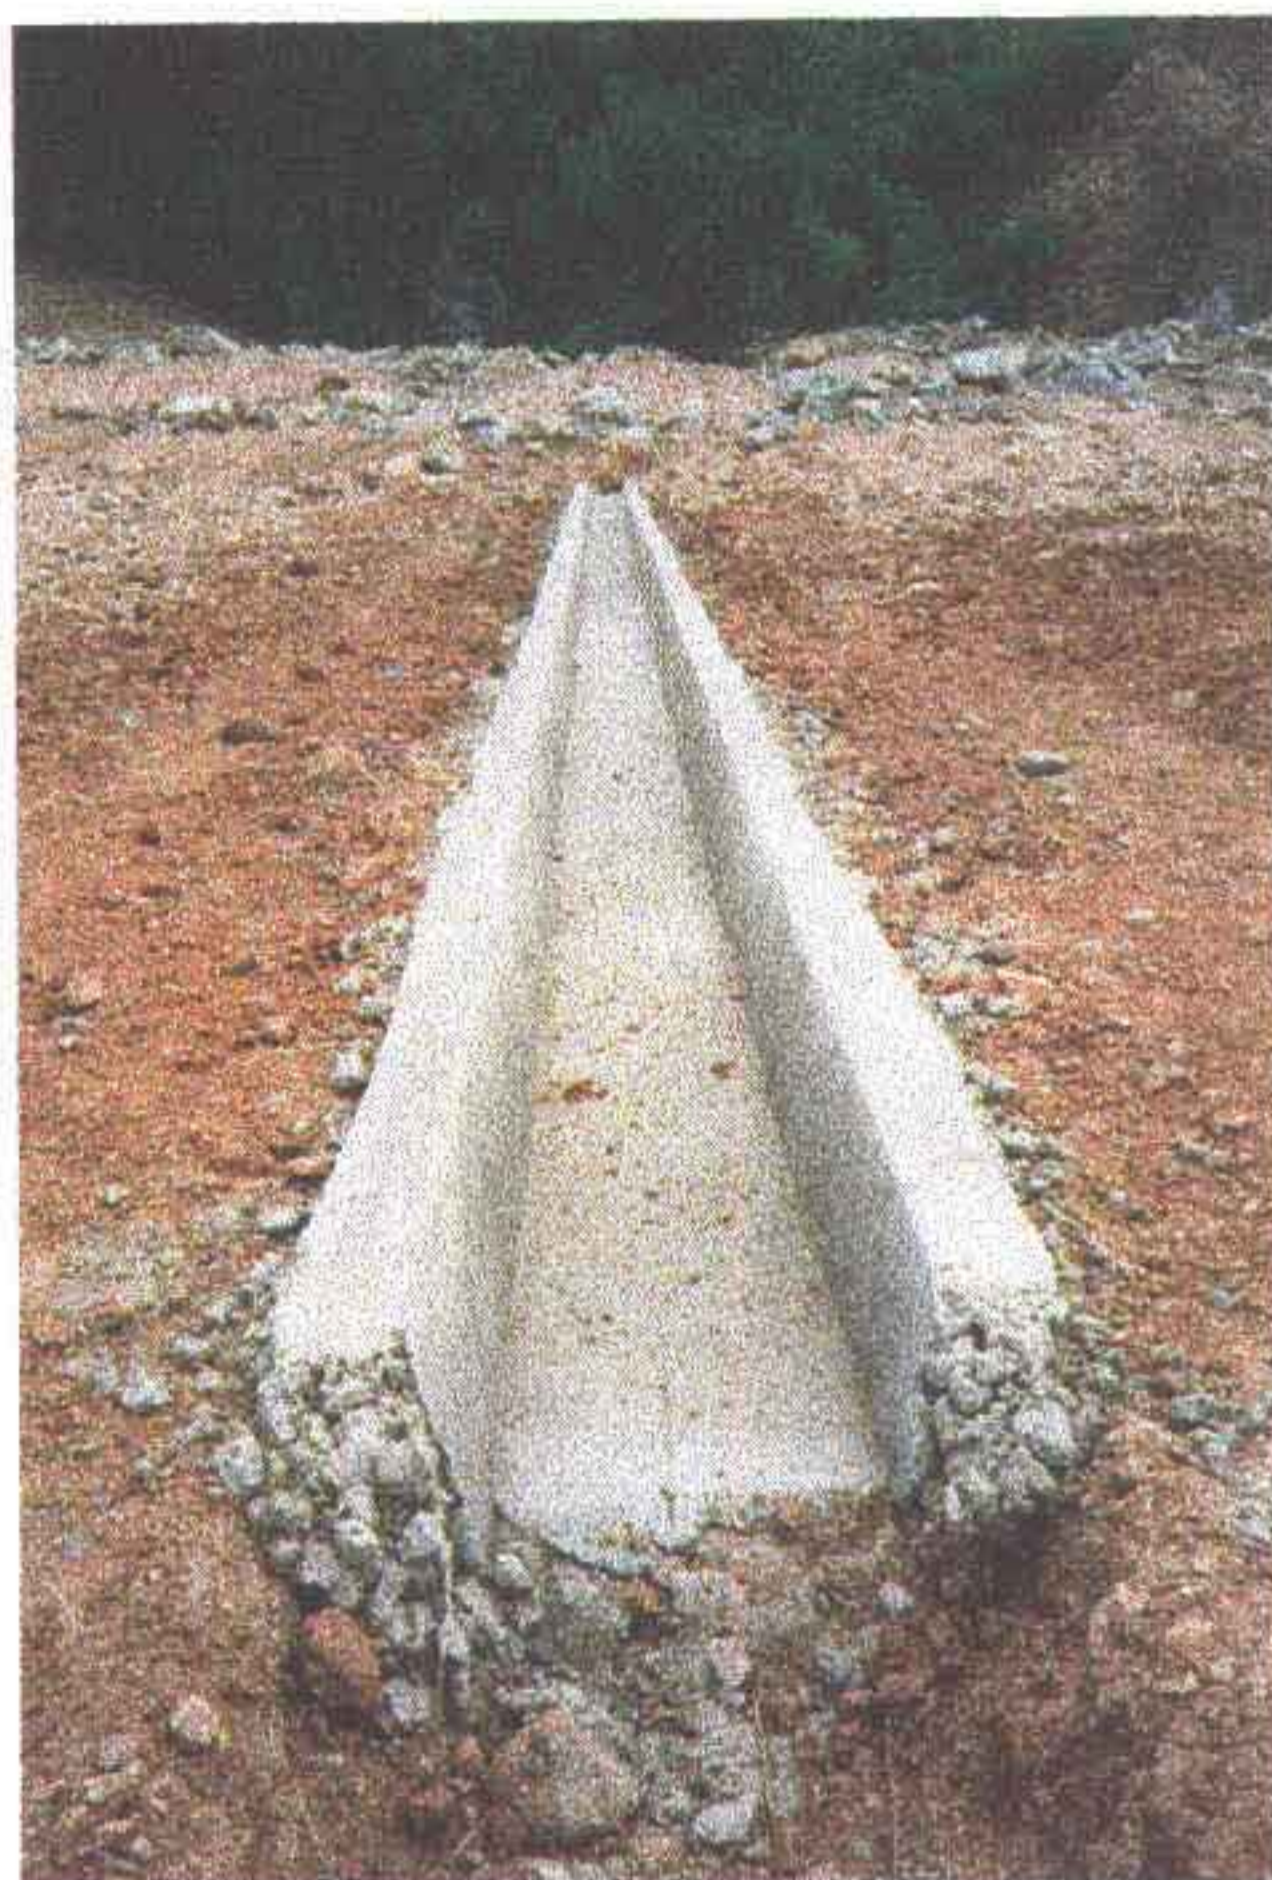
Foto 16 - Calha concretada (rápido de descida). A regularização dos taludes deve atingir o nível na altura das calhas.

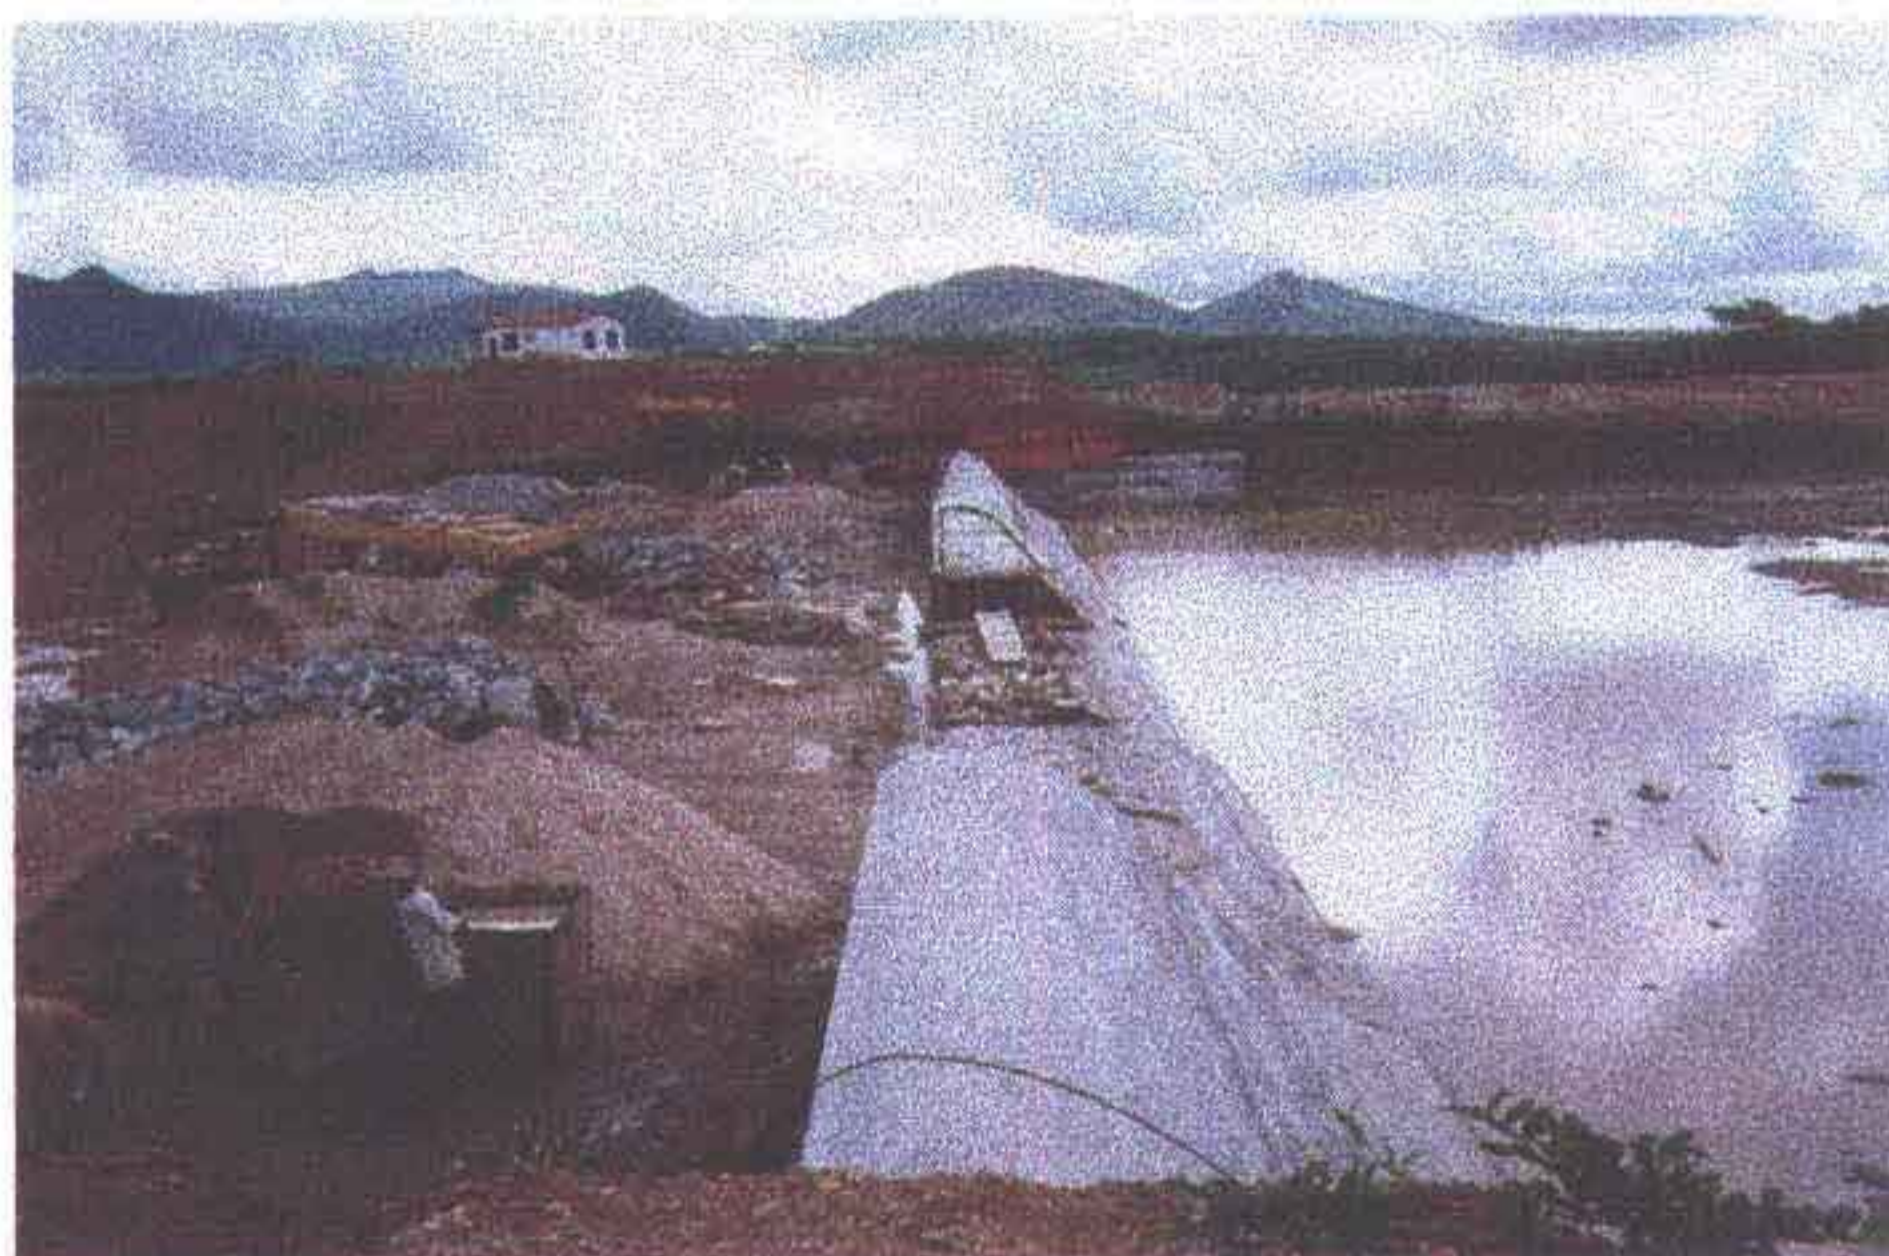
Foto 17 - Vista do Creager e muro lateral em execução.

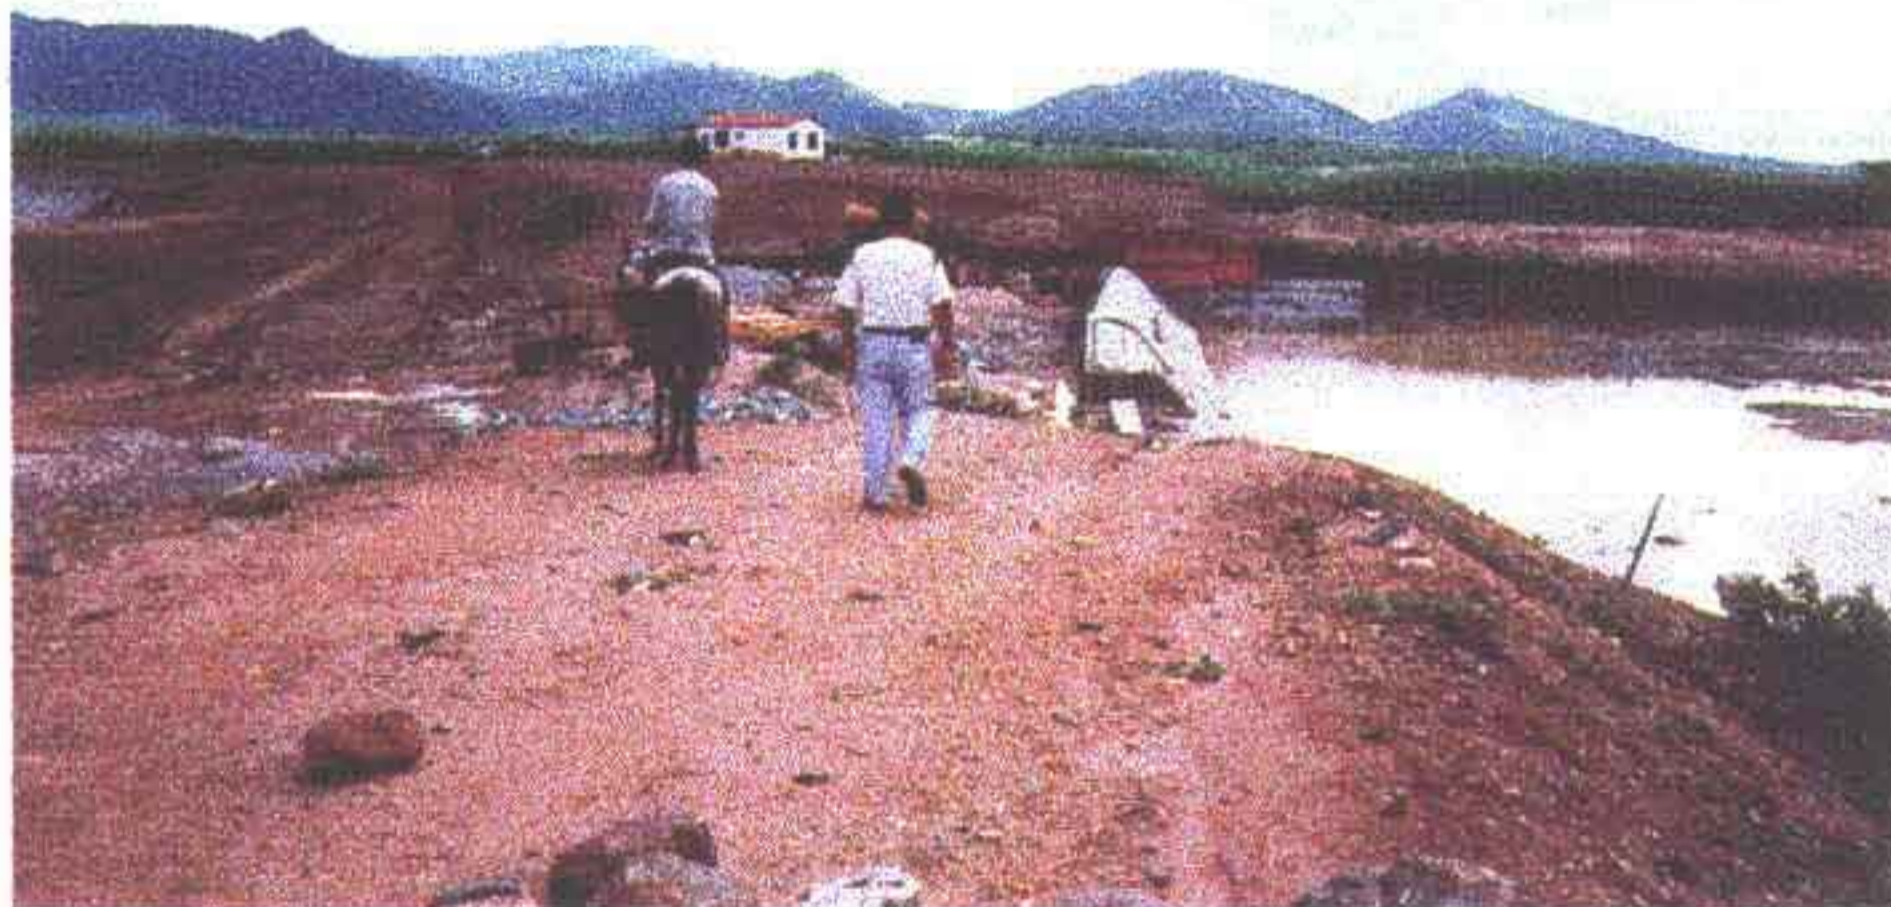
Foto 18 - Verifique o canal de aproximação do sangradouro.

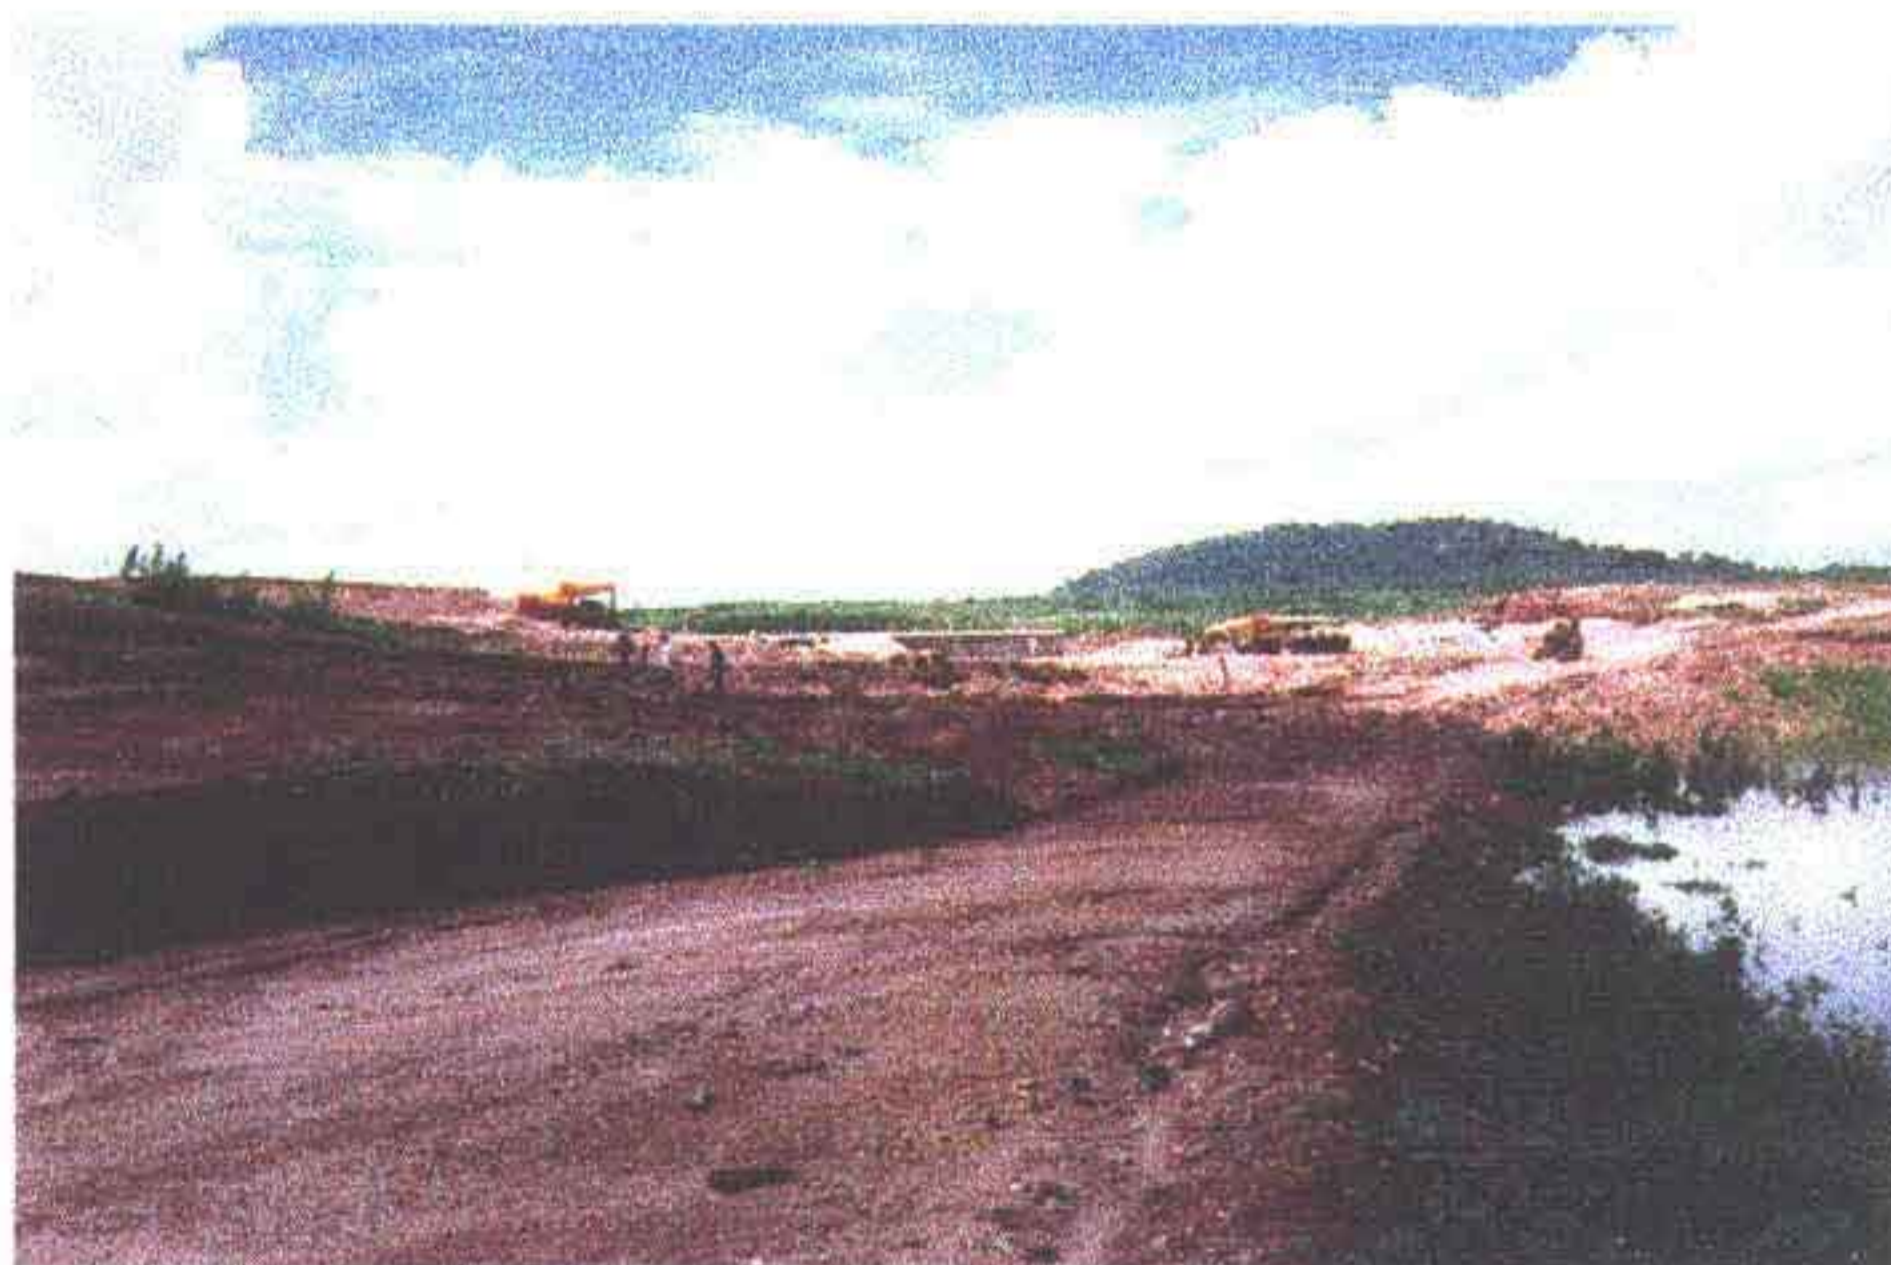
Foto 19 - Vista a montante do muro Creager, observe o nível d'água.

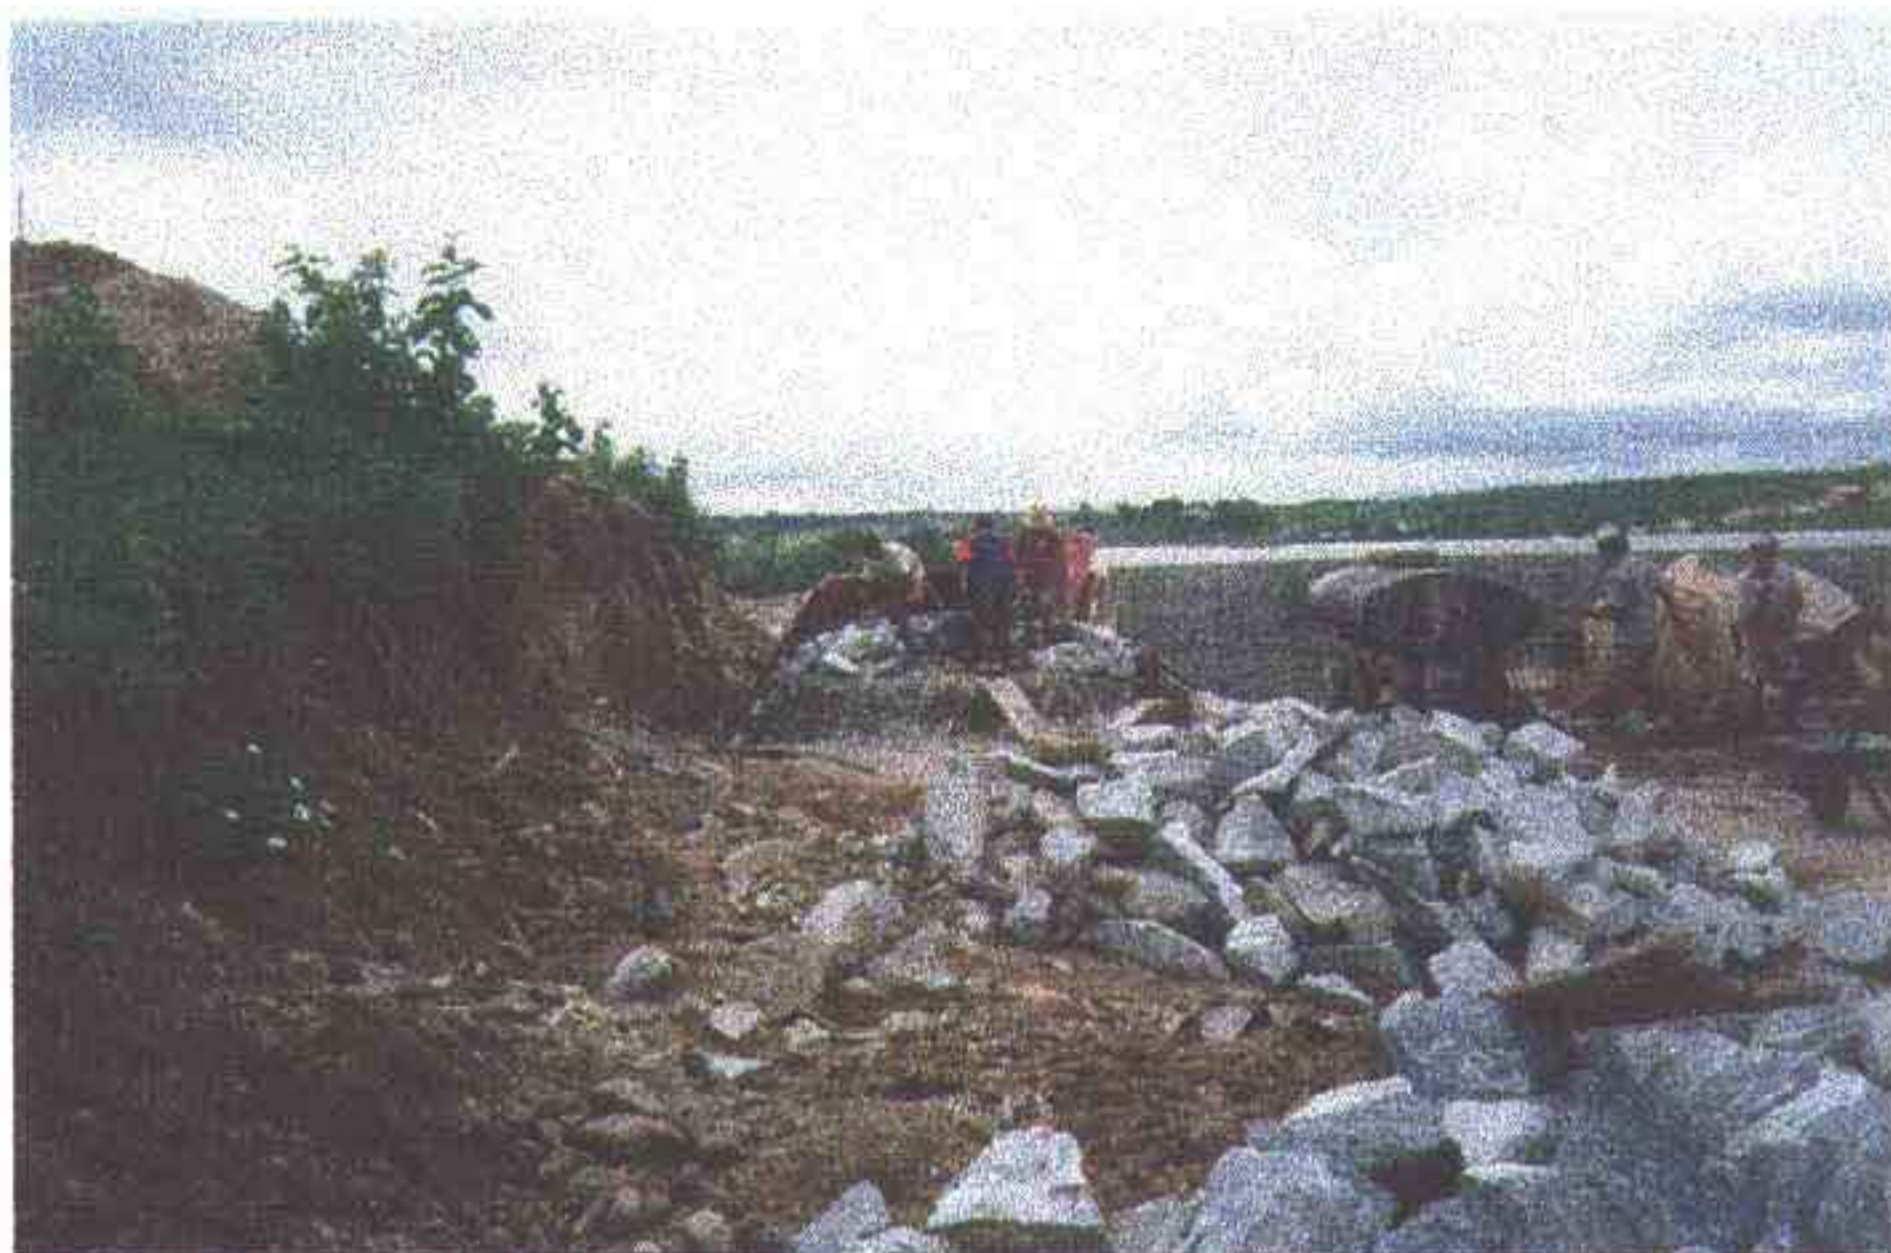
Foto 20 - Construção do muro lateral direito do sangradouro.

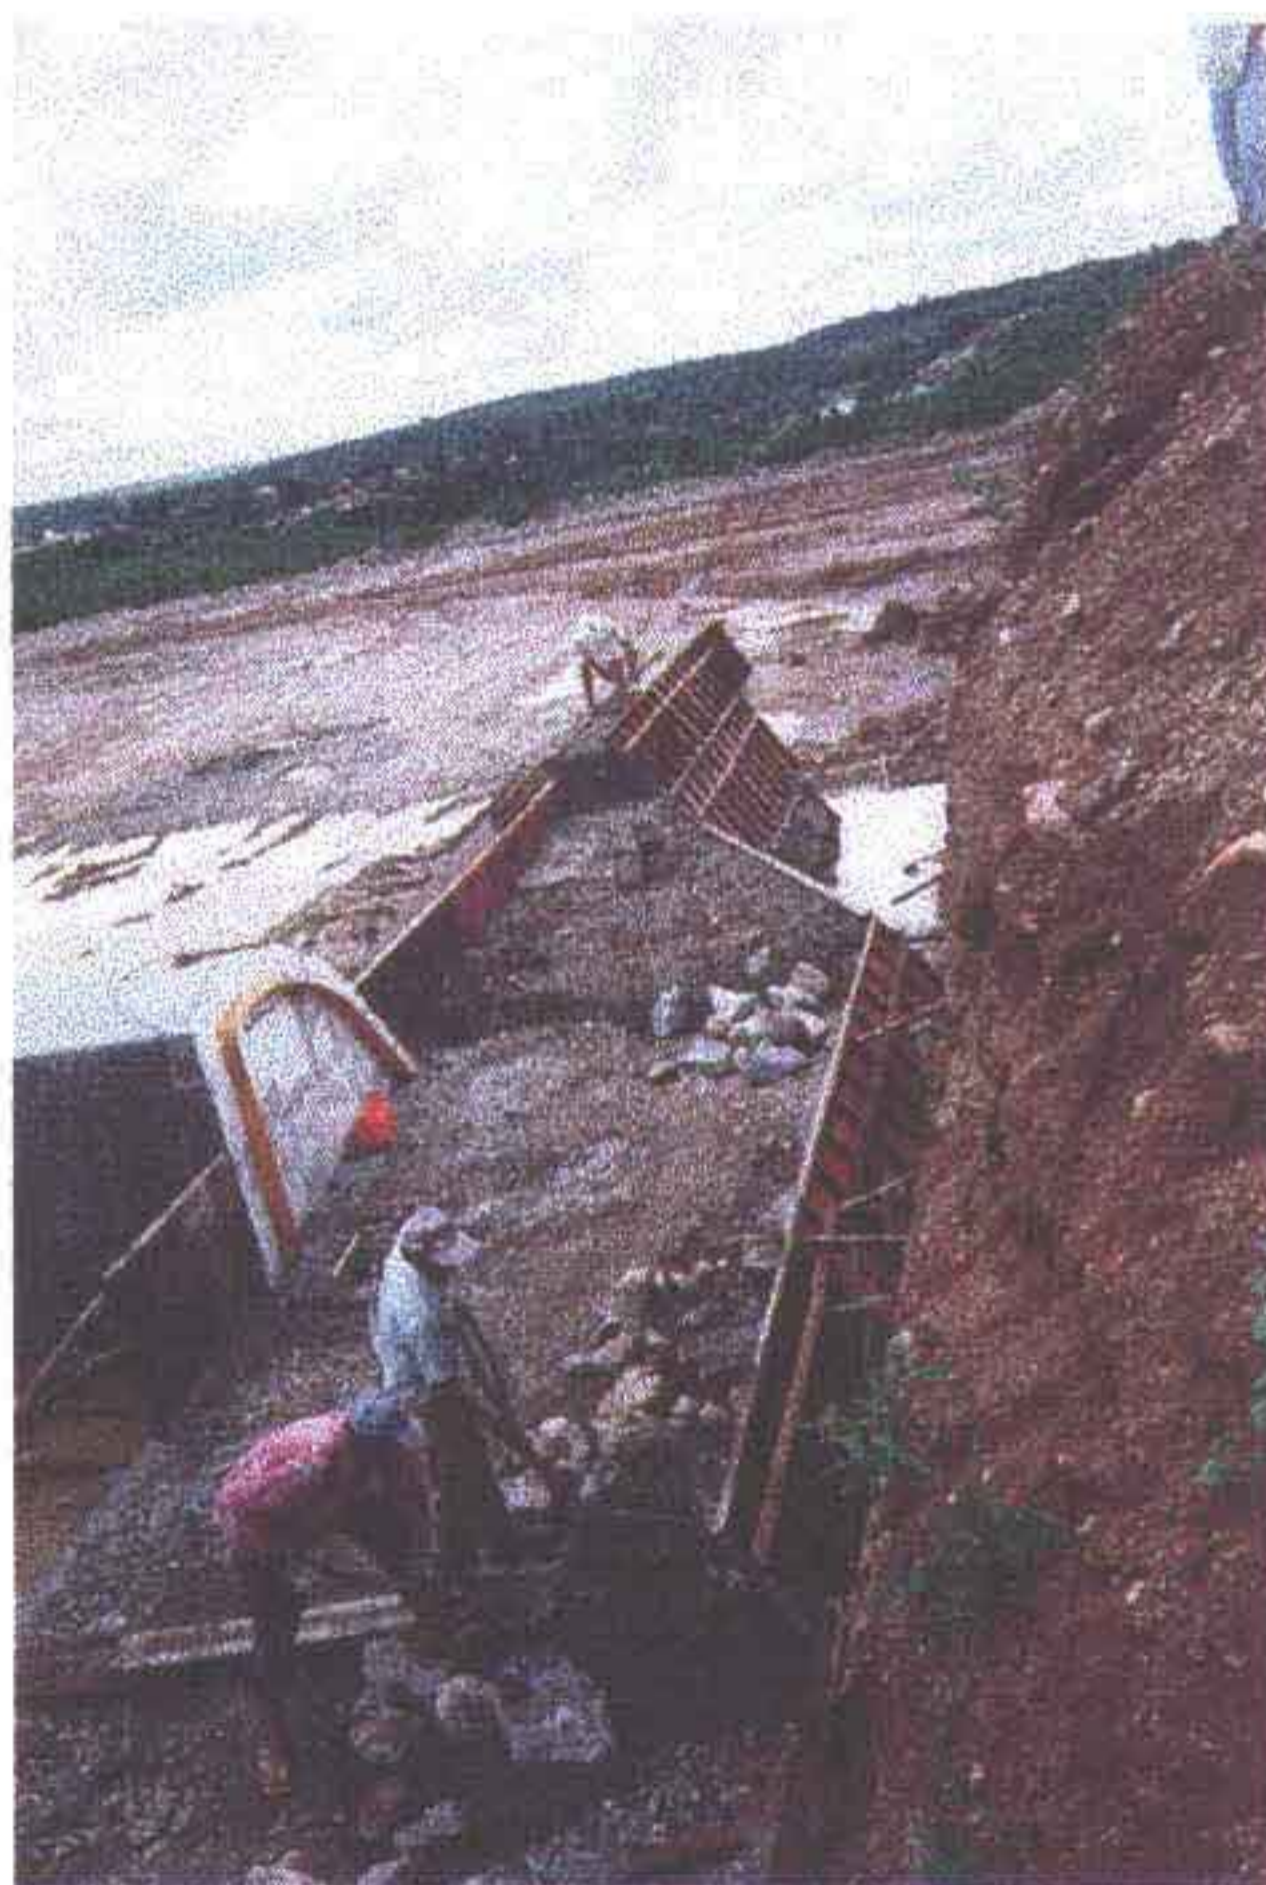
Foto 21 - Concretagem do muro, ver a junta fungebond no Creager.

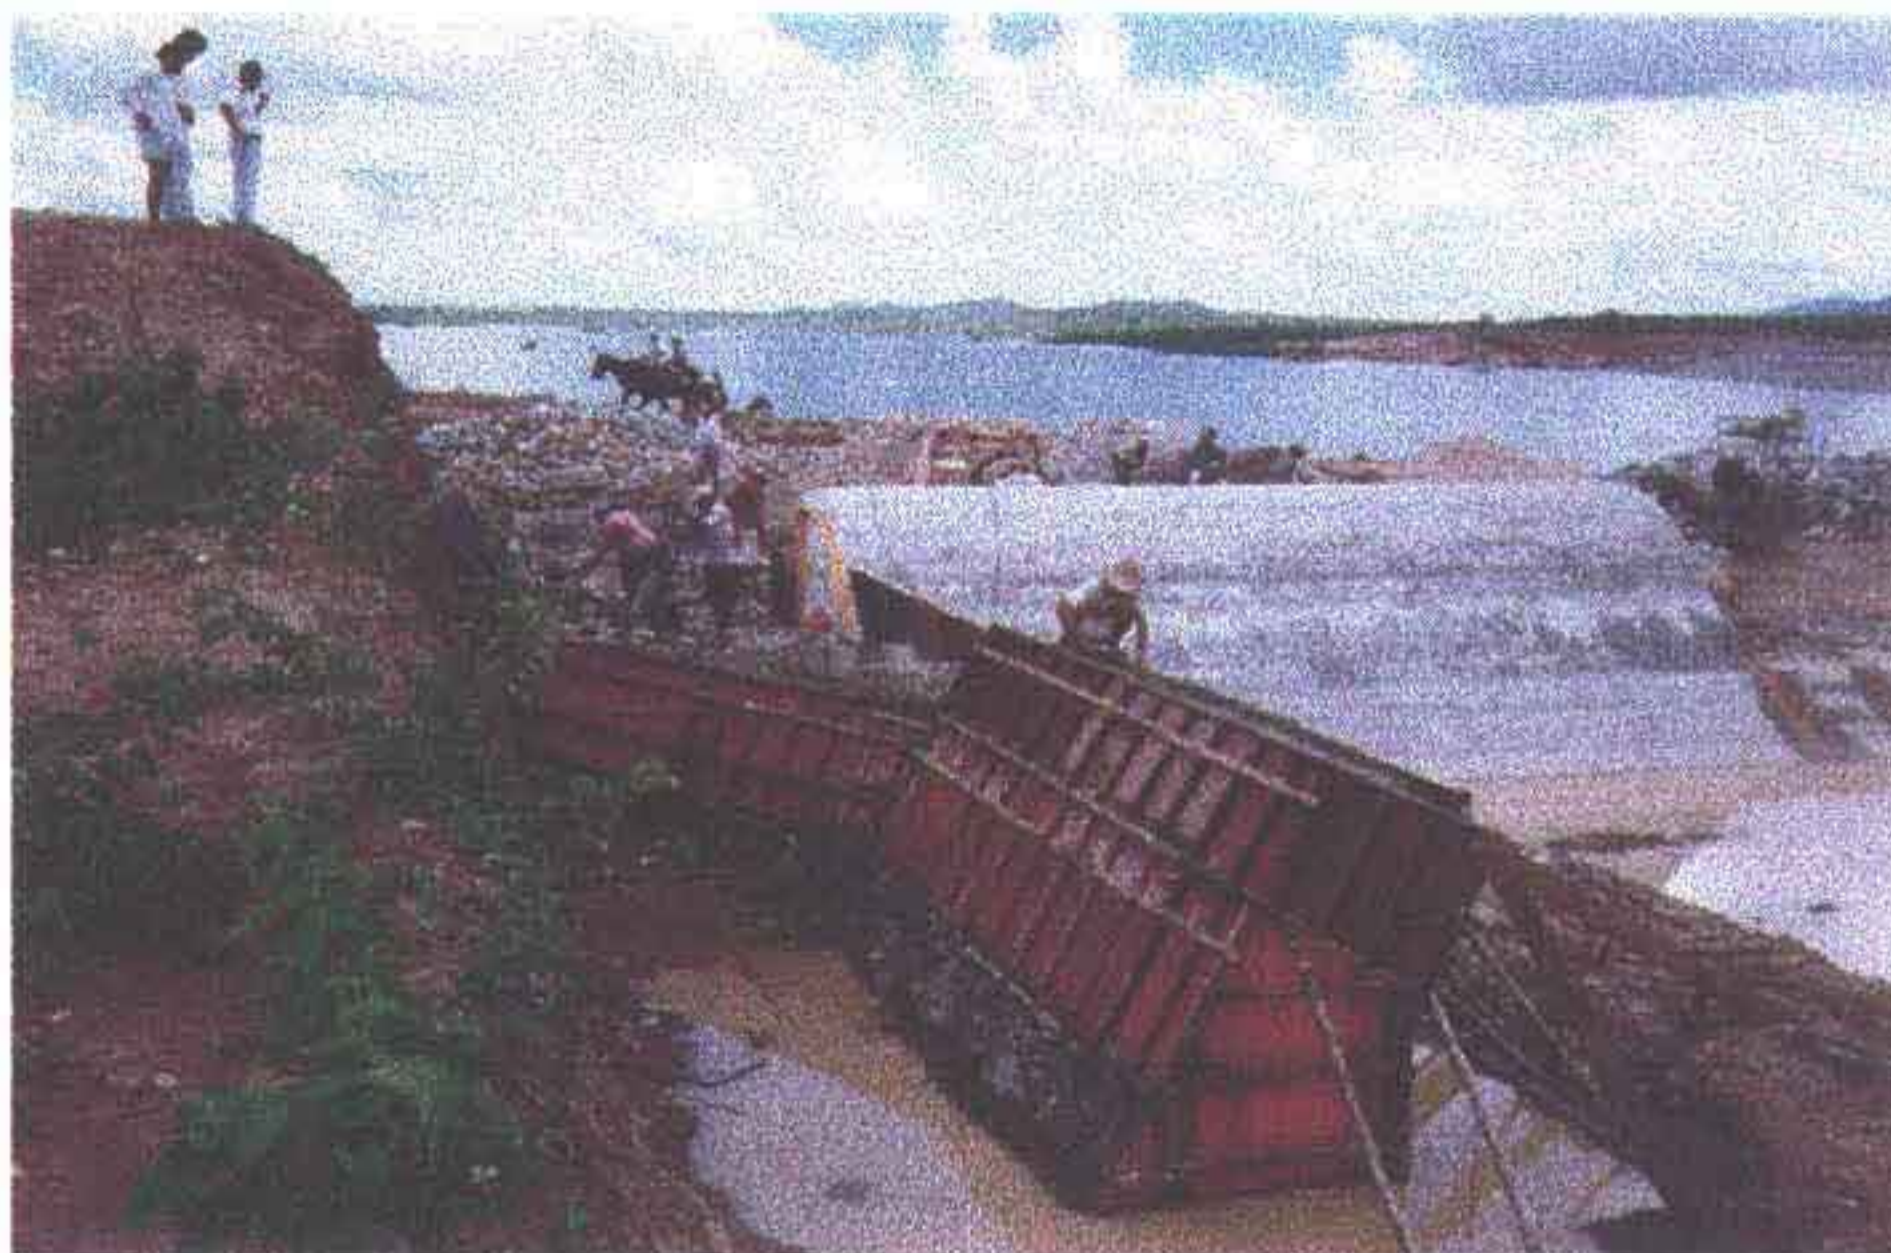
Foto 22 - Construção do muro lateral. A esquerda extremidade da barragem auxiliar na cota do coroamento.
