SUPERVISÃO E ACOMPANHAMENTO DA SUPERVISÃO
AÇUDE PÚBLICO CASTRO

SUPERVISÃO E ACOMPANHAMENTO DA CONSTRUÇÃO DO
AÇUDE PÚBLICO CASTRO

" AS BUILT "
VOLUME 2 - MEMÓRIA FOTOGRÁFICA

0065/02/B

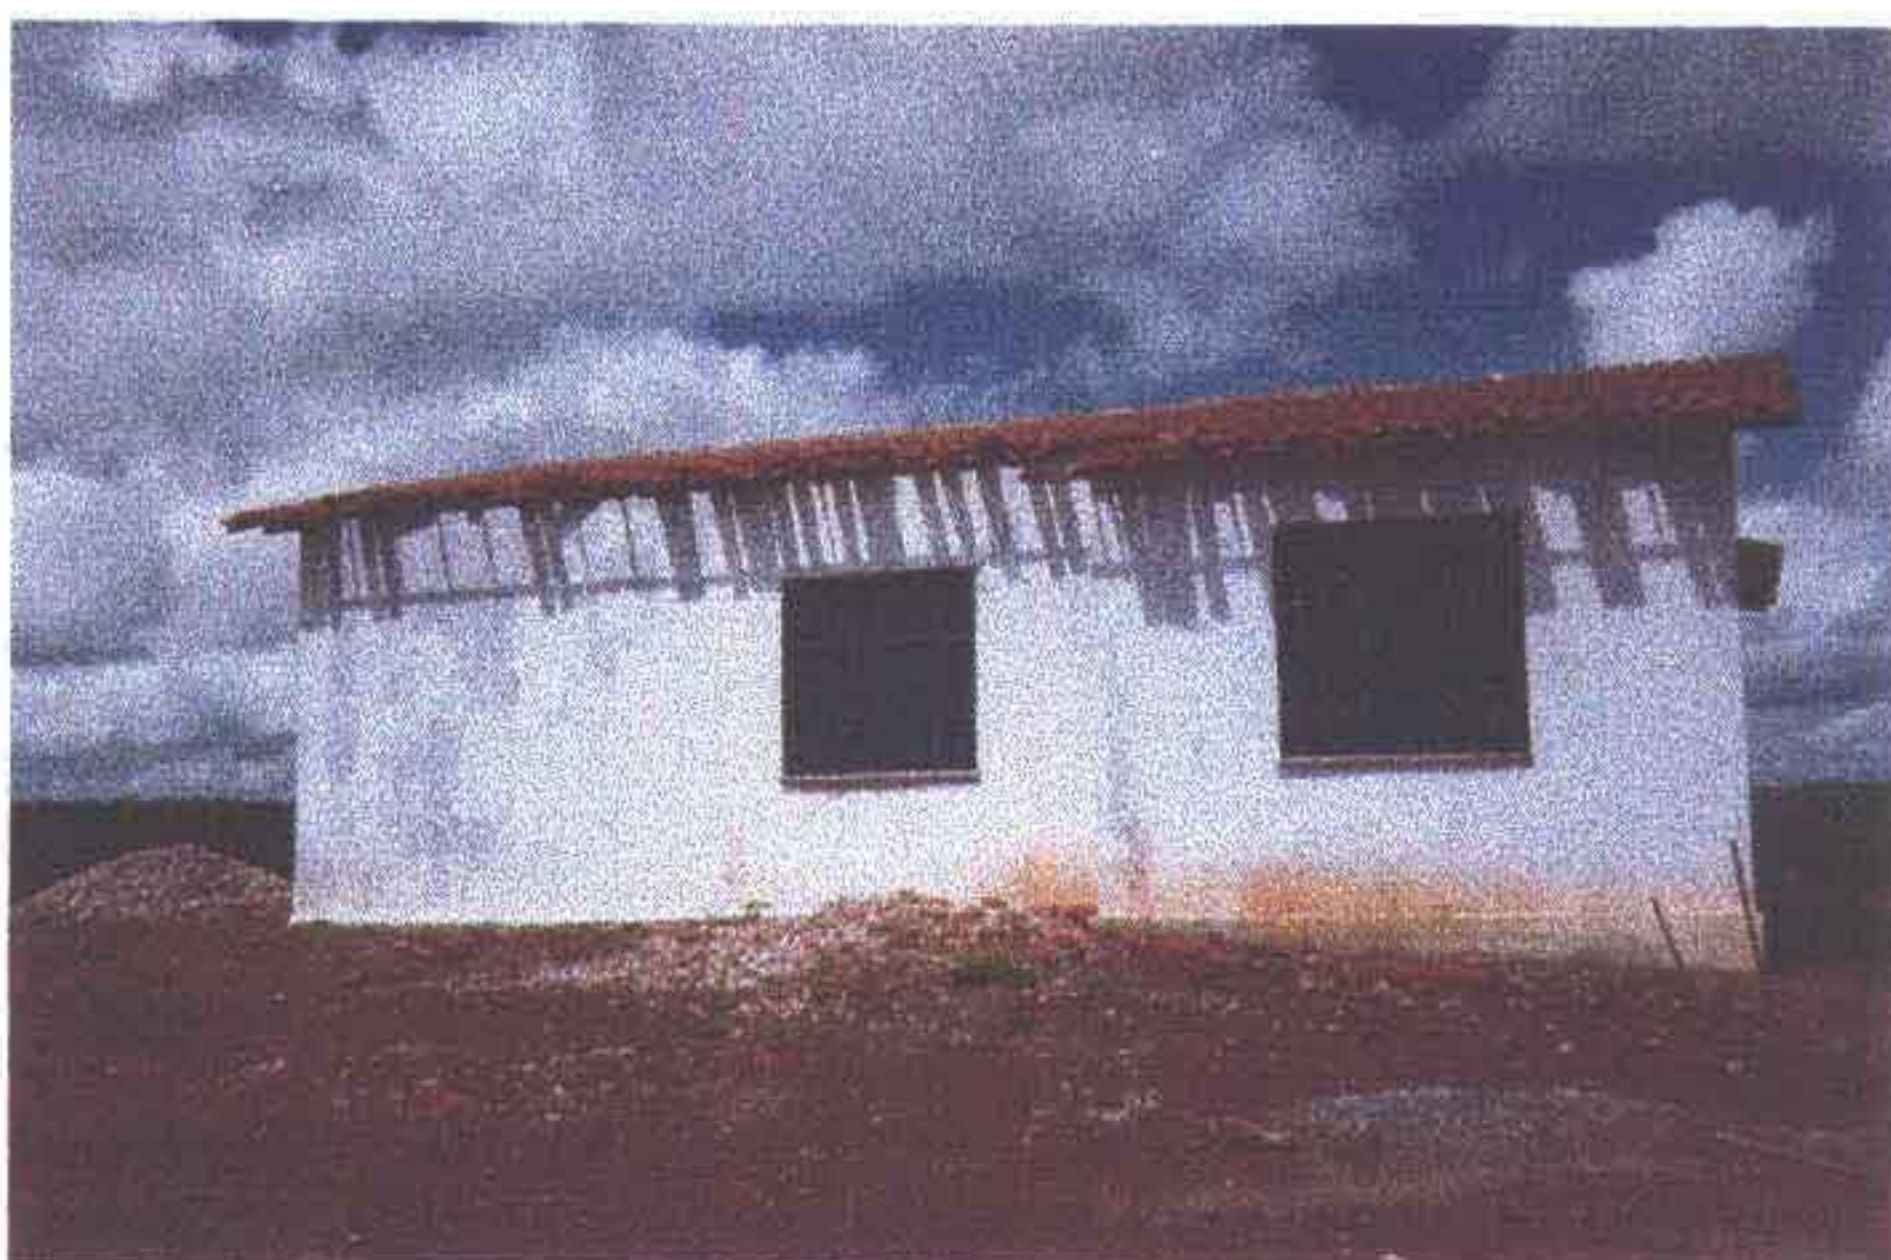
Foto 23 - Deslocamento e quebra do telhado da residência, provocado por ventos, por falta de concretagem das extremidades nos encontros com paredes e cumeeira.

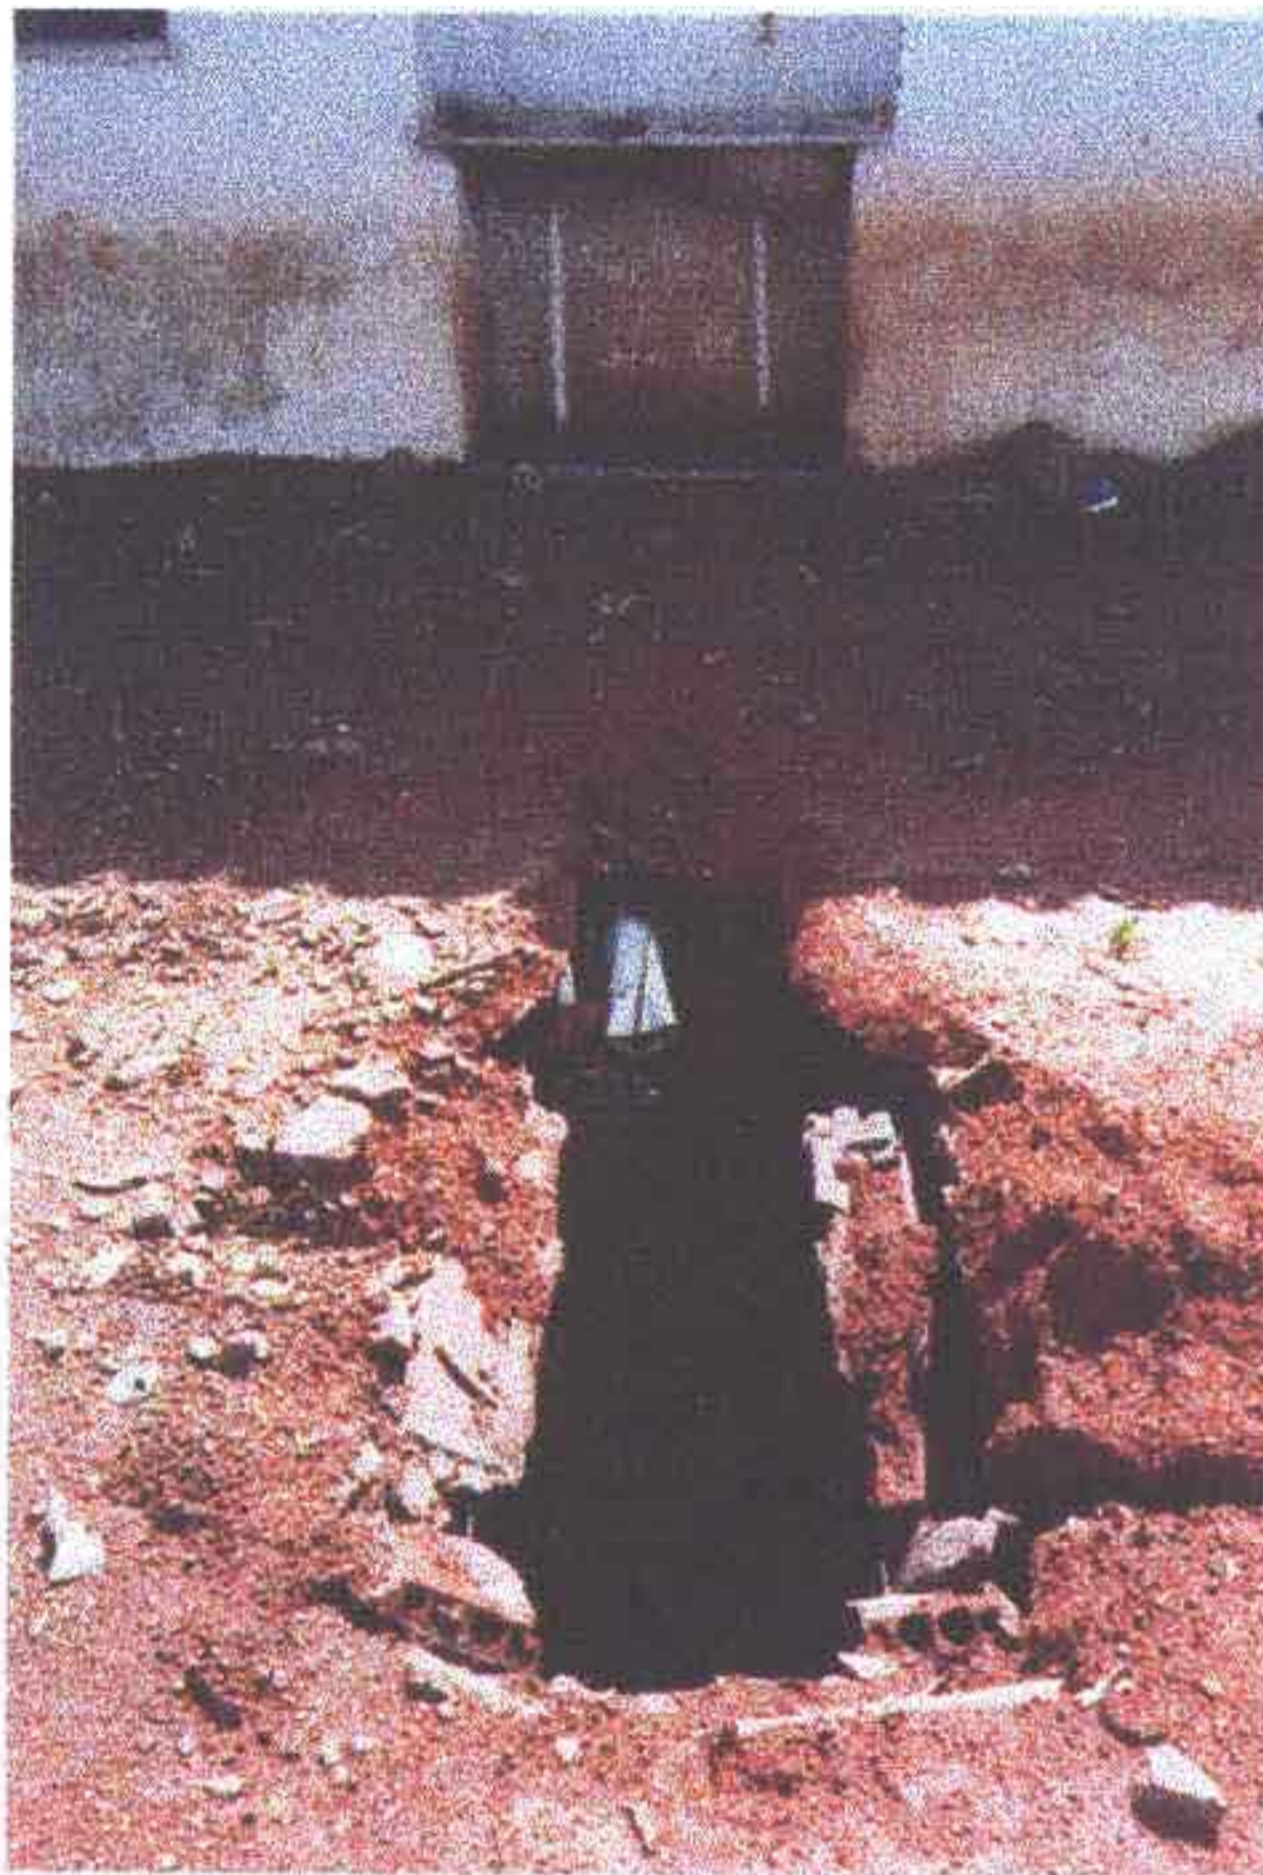
Foto 24 - Fossa da residência destruída, devido a passagem de tratores da construtora.

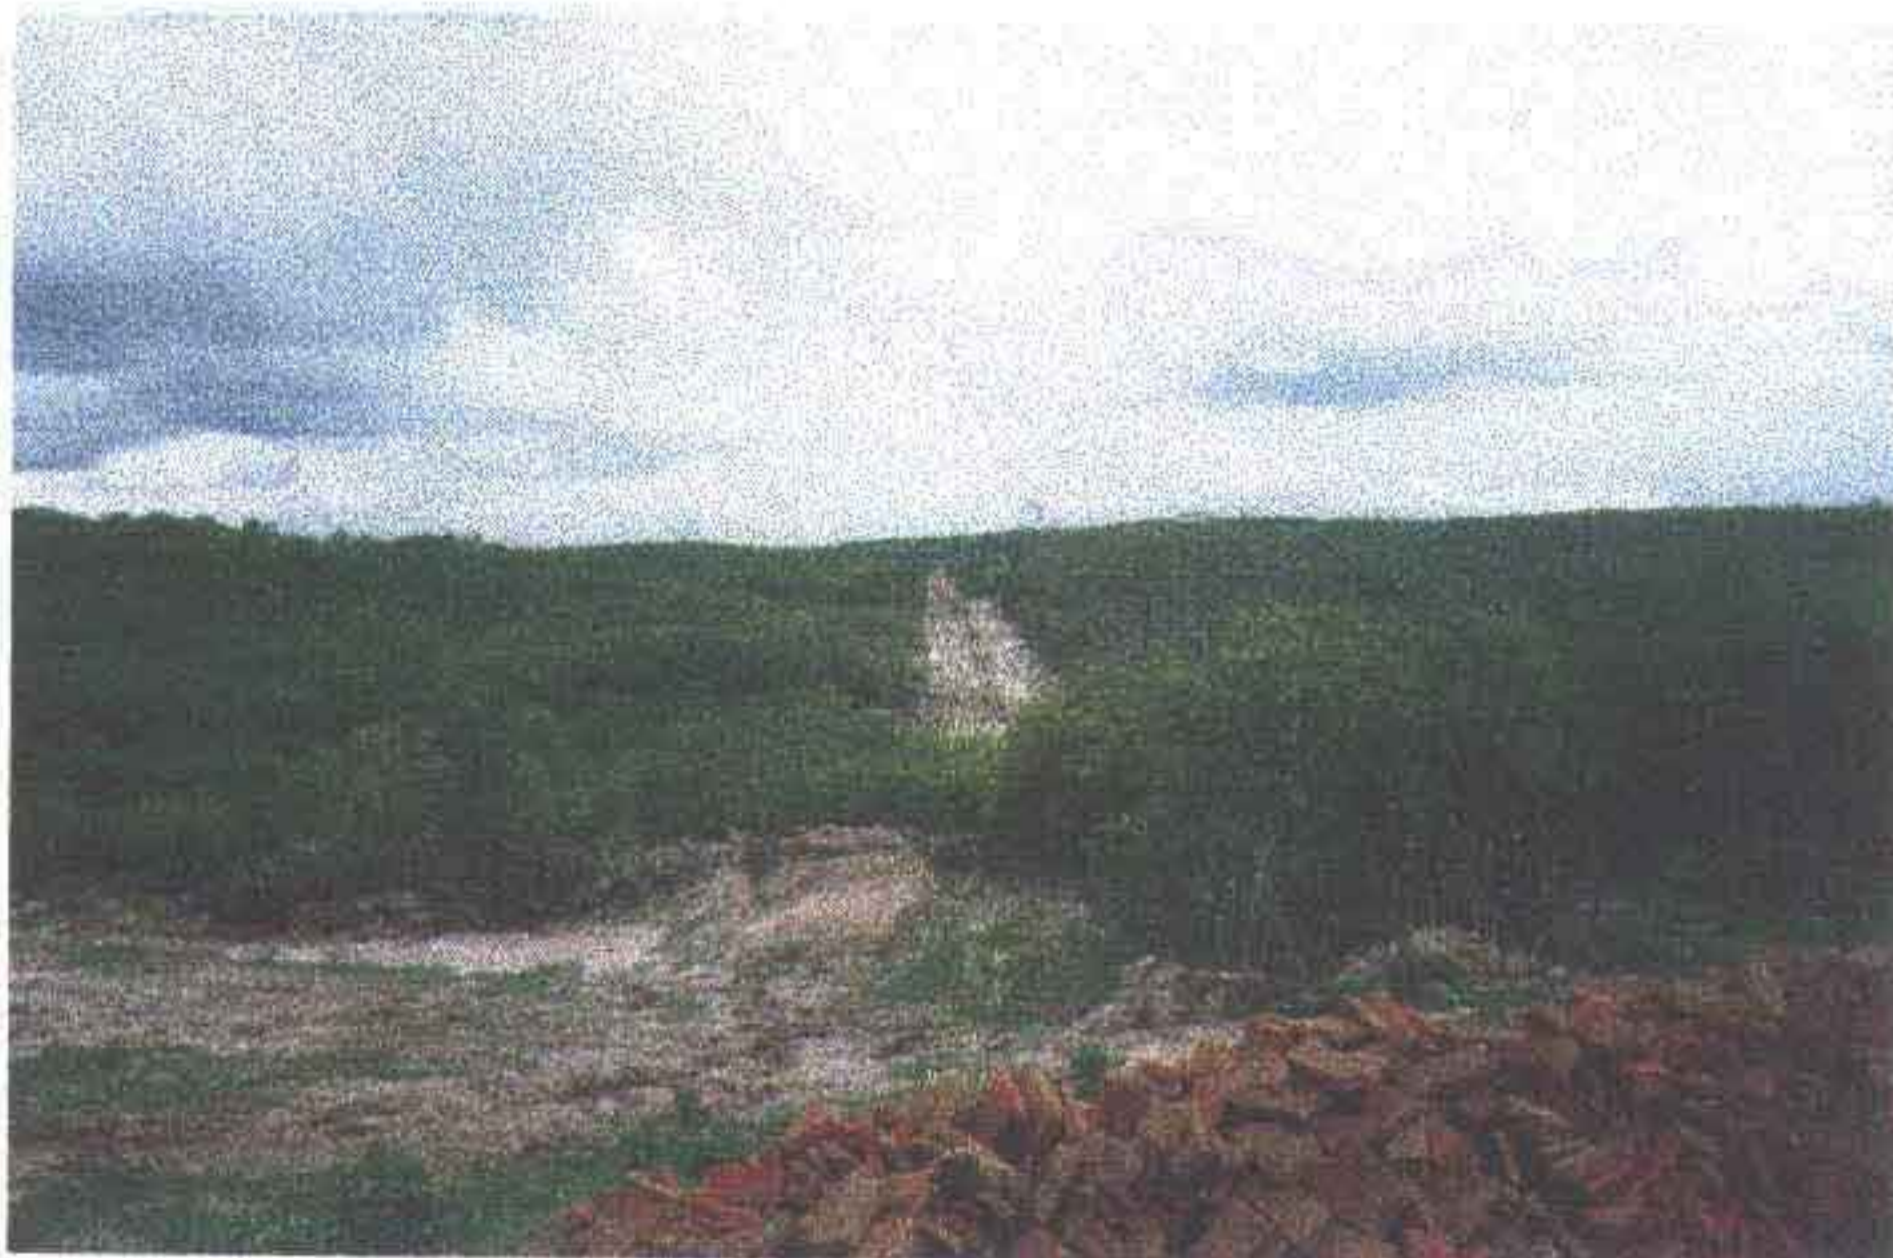
Foto 25 - Vista parcial da estrada de contorno durante o desmatamento.

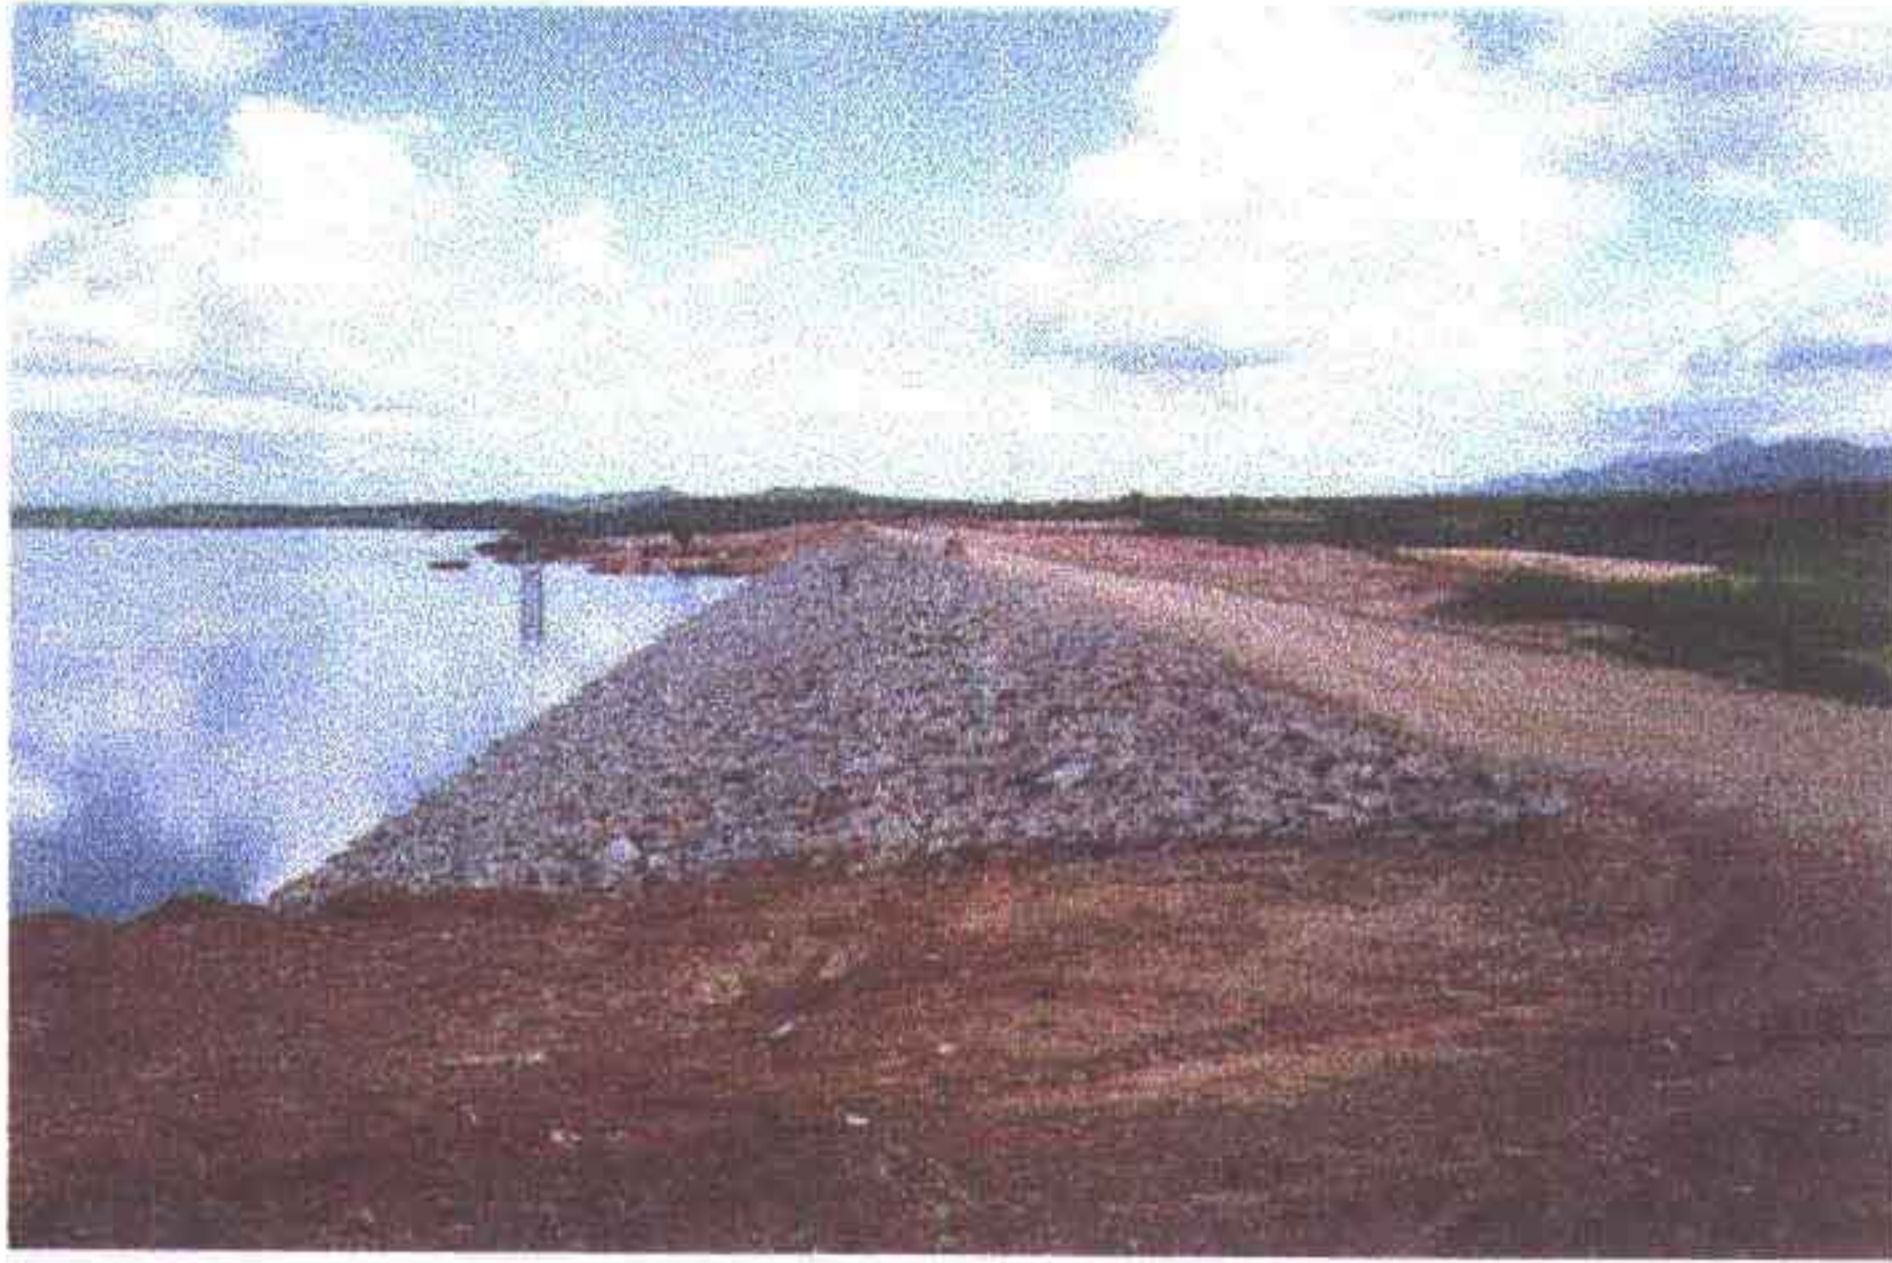
Foto 01 - Vista do talude de montante, observe o avanço do enrocamento parcialmente concluído.

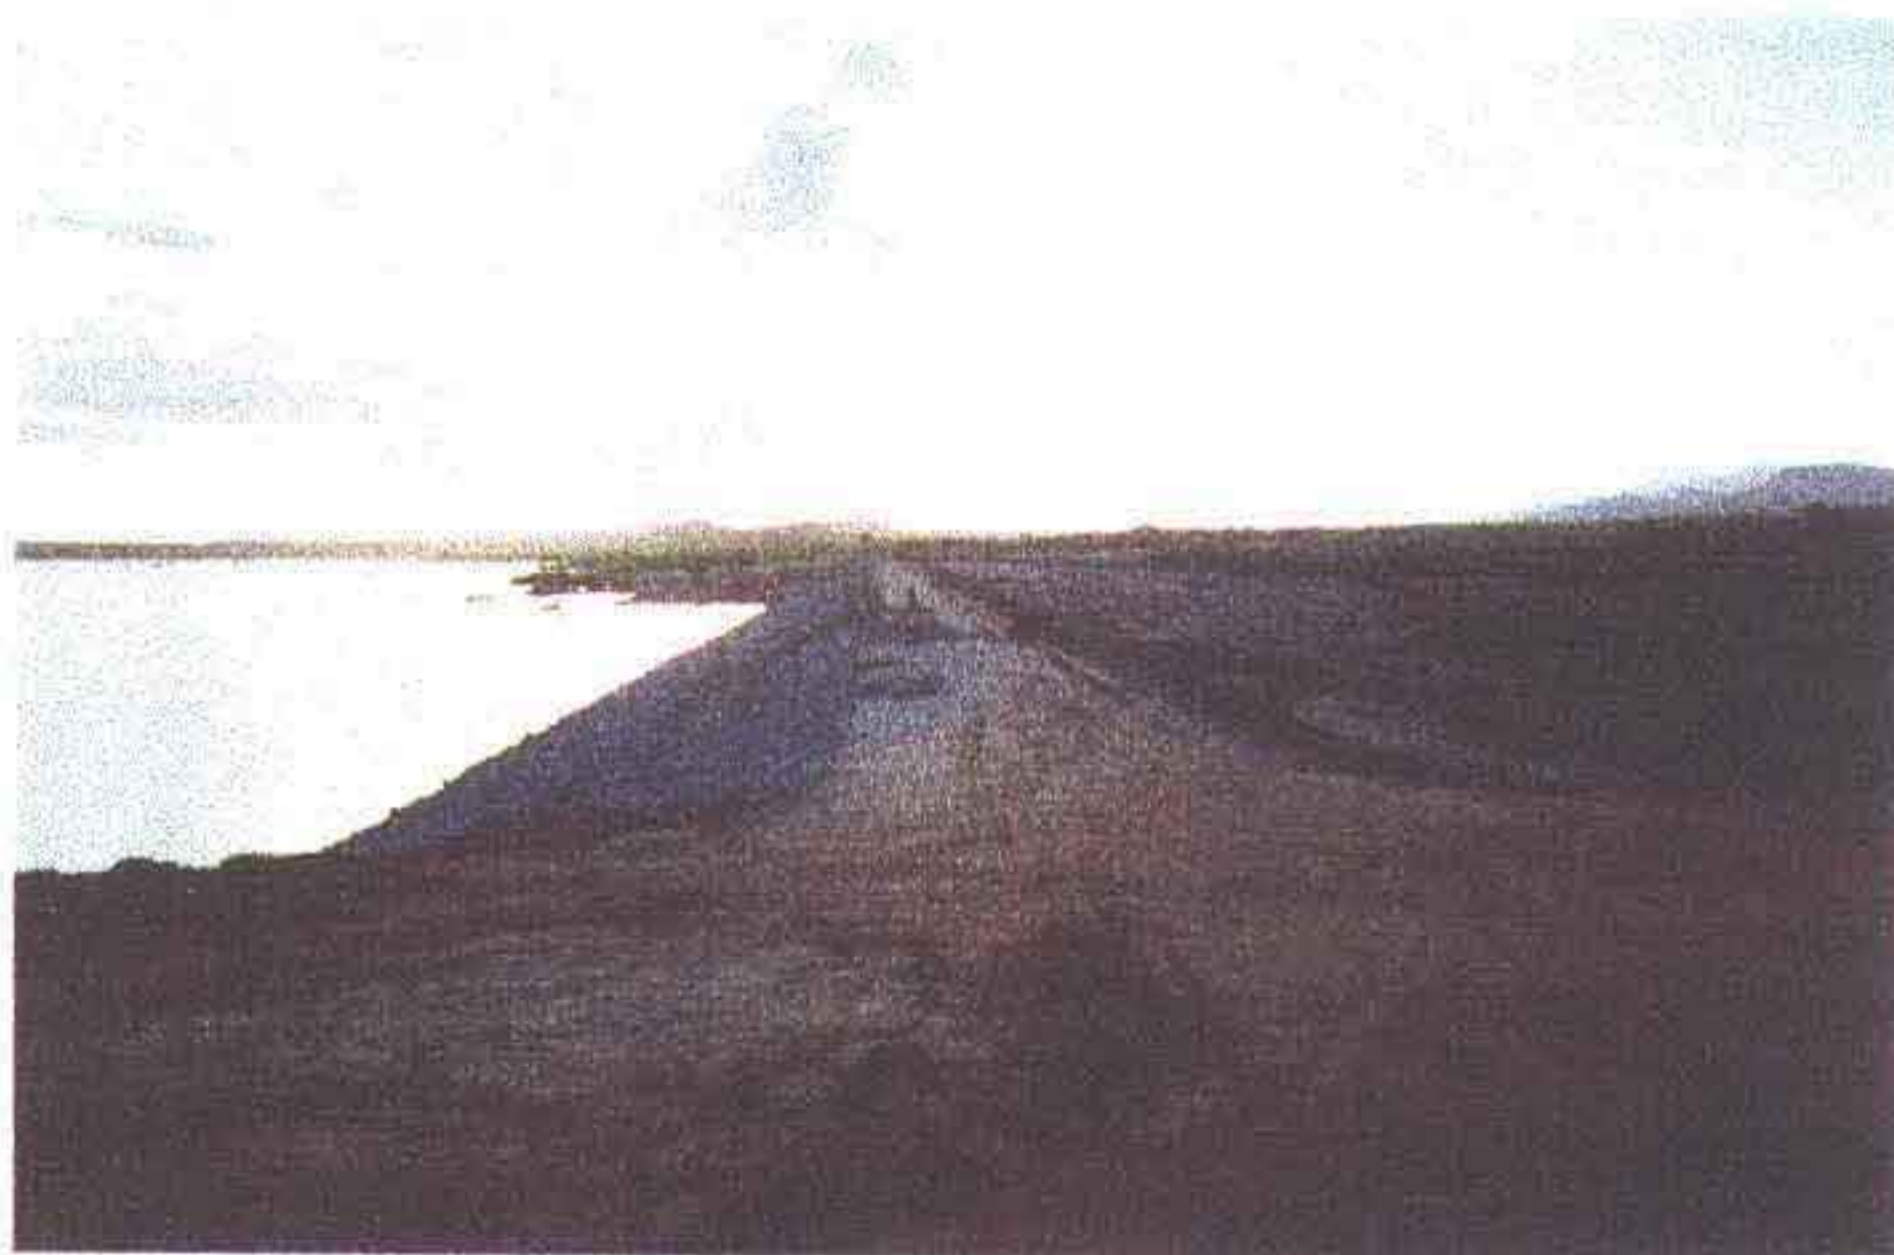
Foto 02 - Execução de enrocamento com operação manual. A direita acabamento do meio fio.

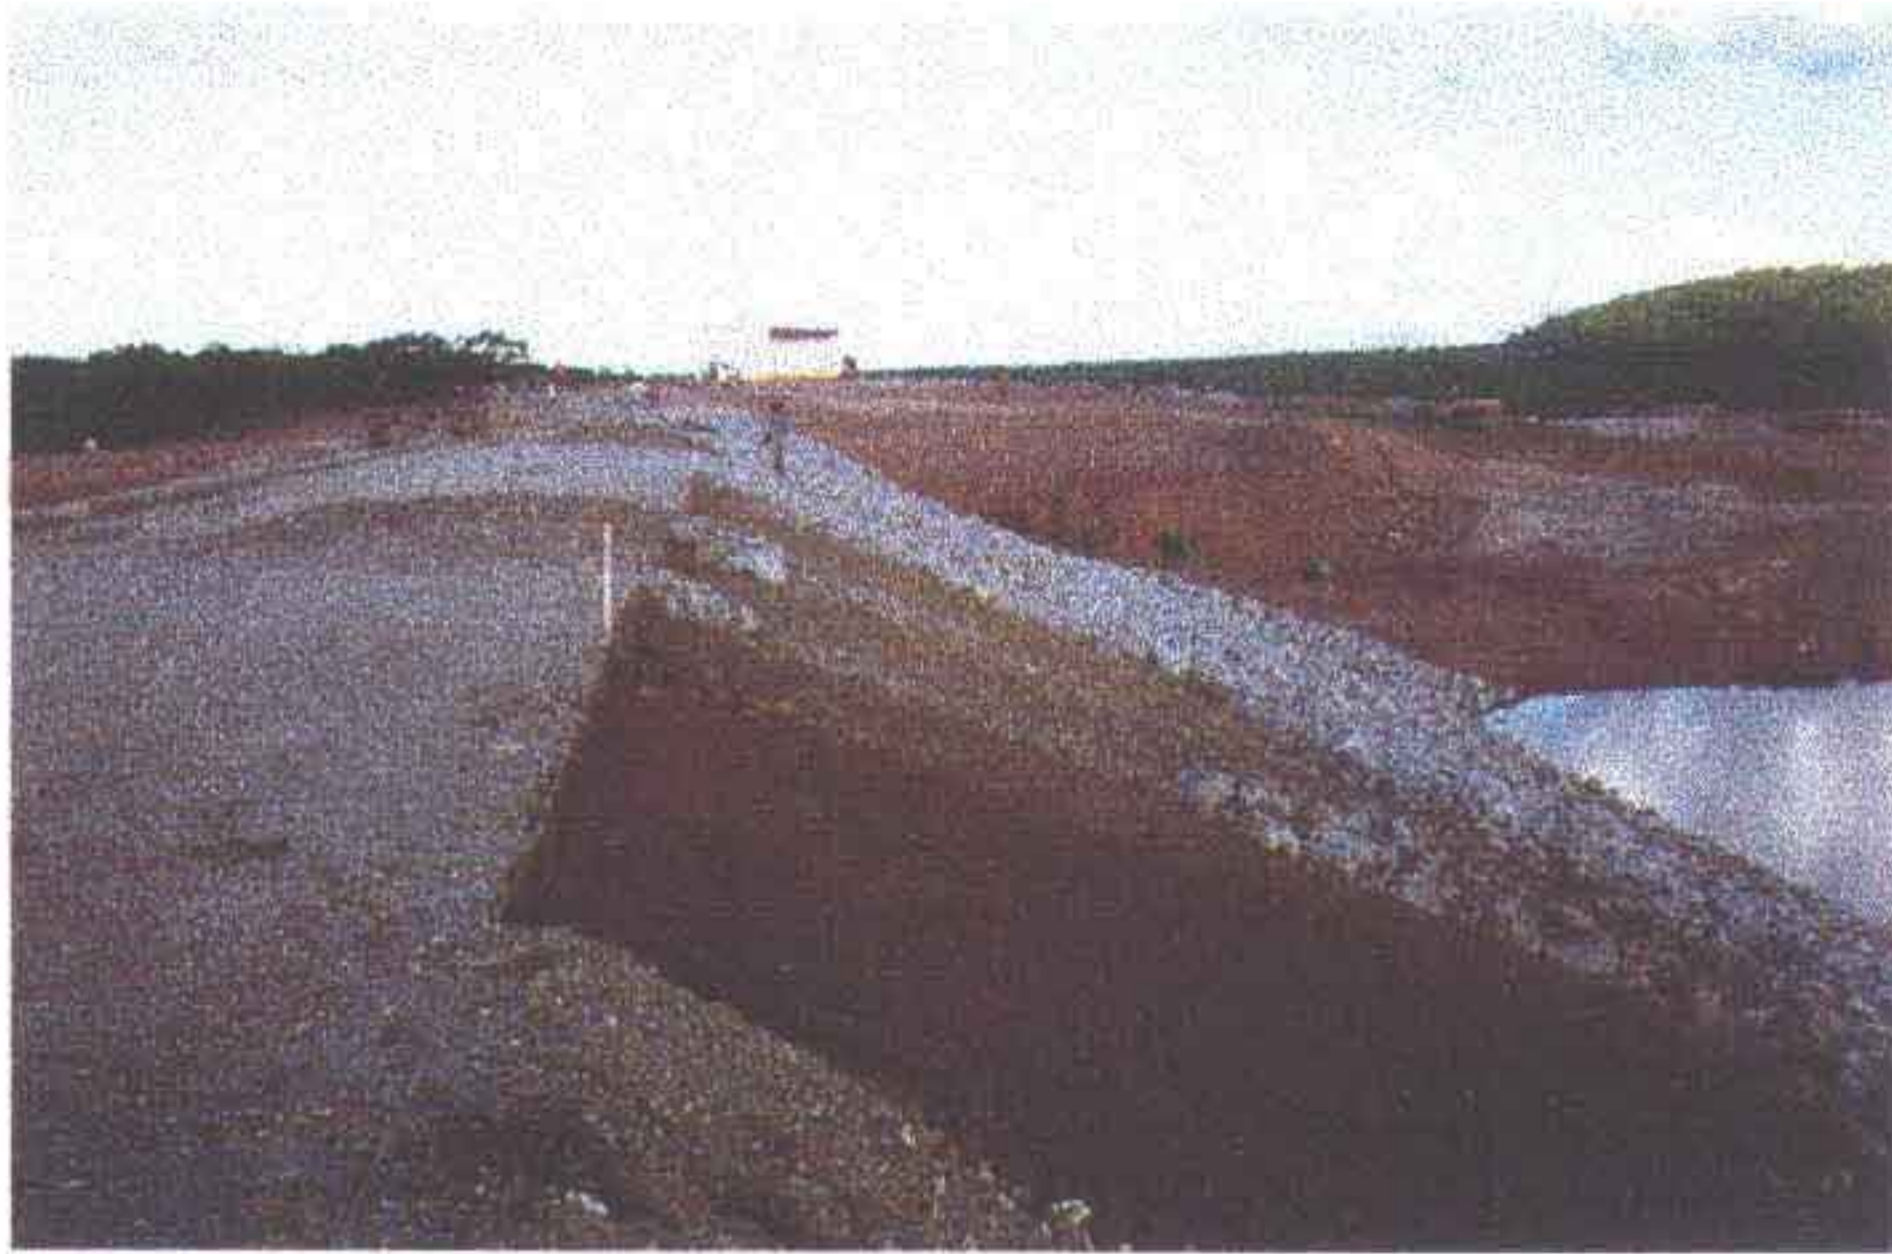
Foto 03 - Marcação de "off-set" para escavação no maciço para encontro do enrocamento com o coroamento.

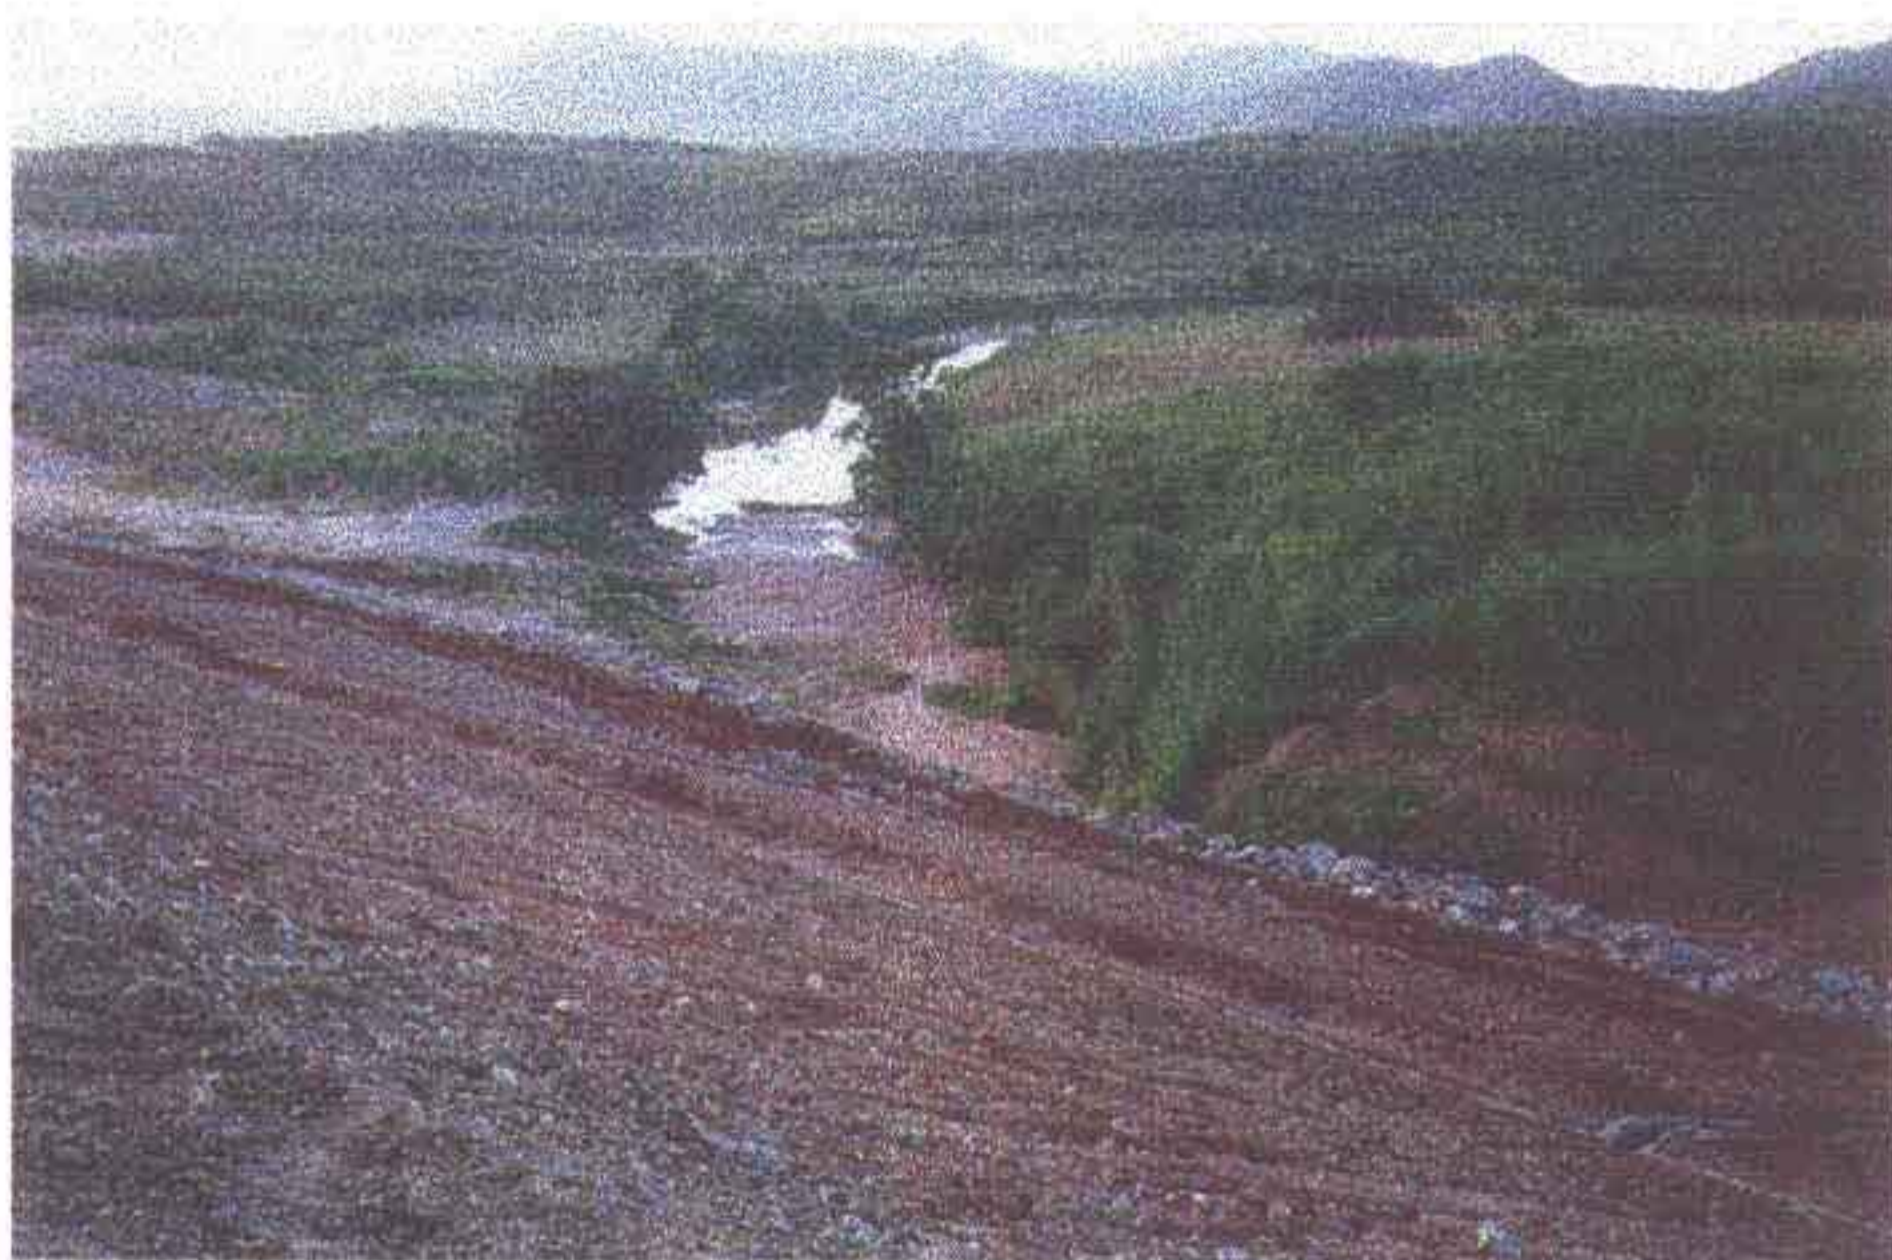
Foto 04 - Calha do rio a jusante do maciço. Observe no pé do talude a inexistência de surgência.

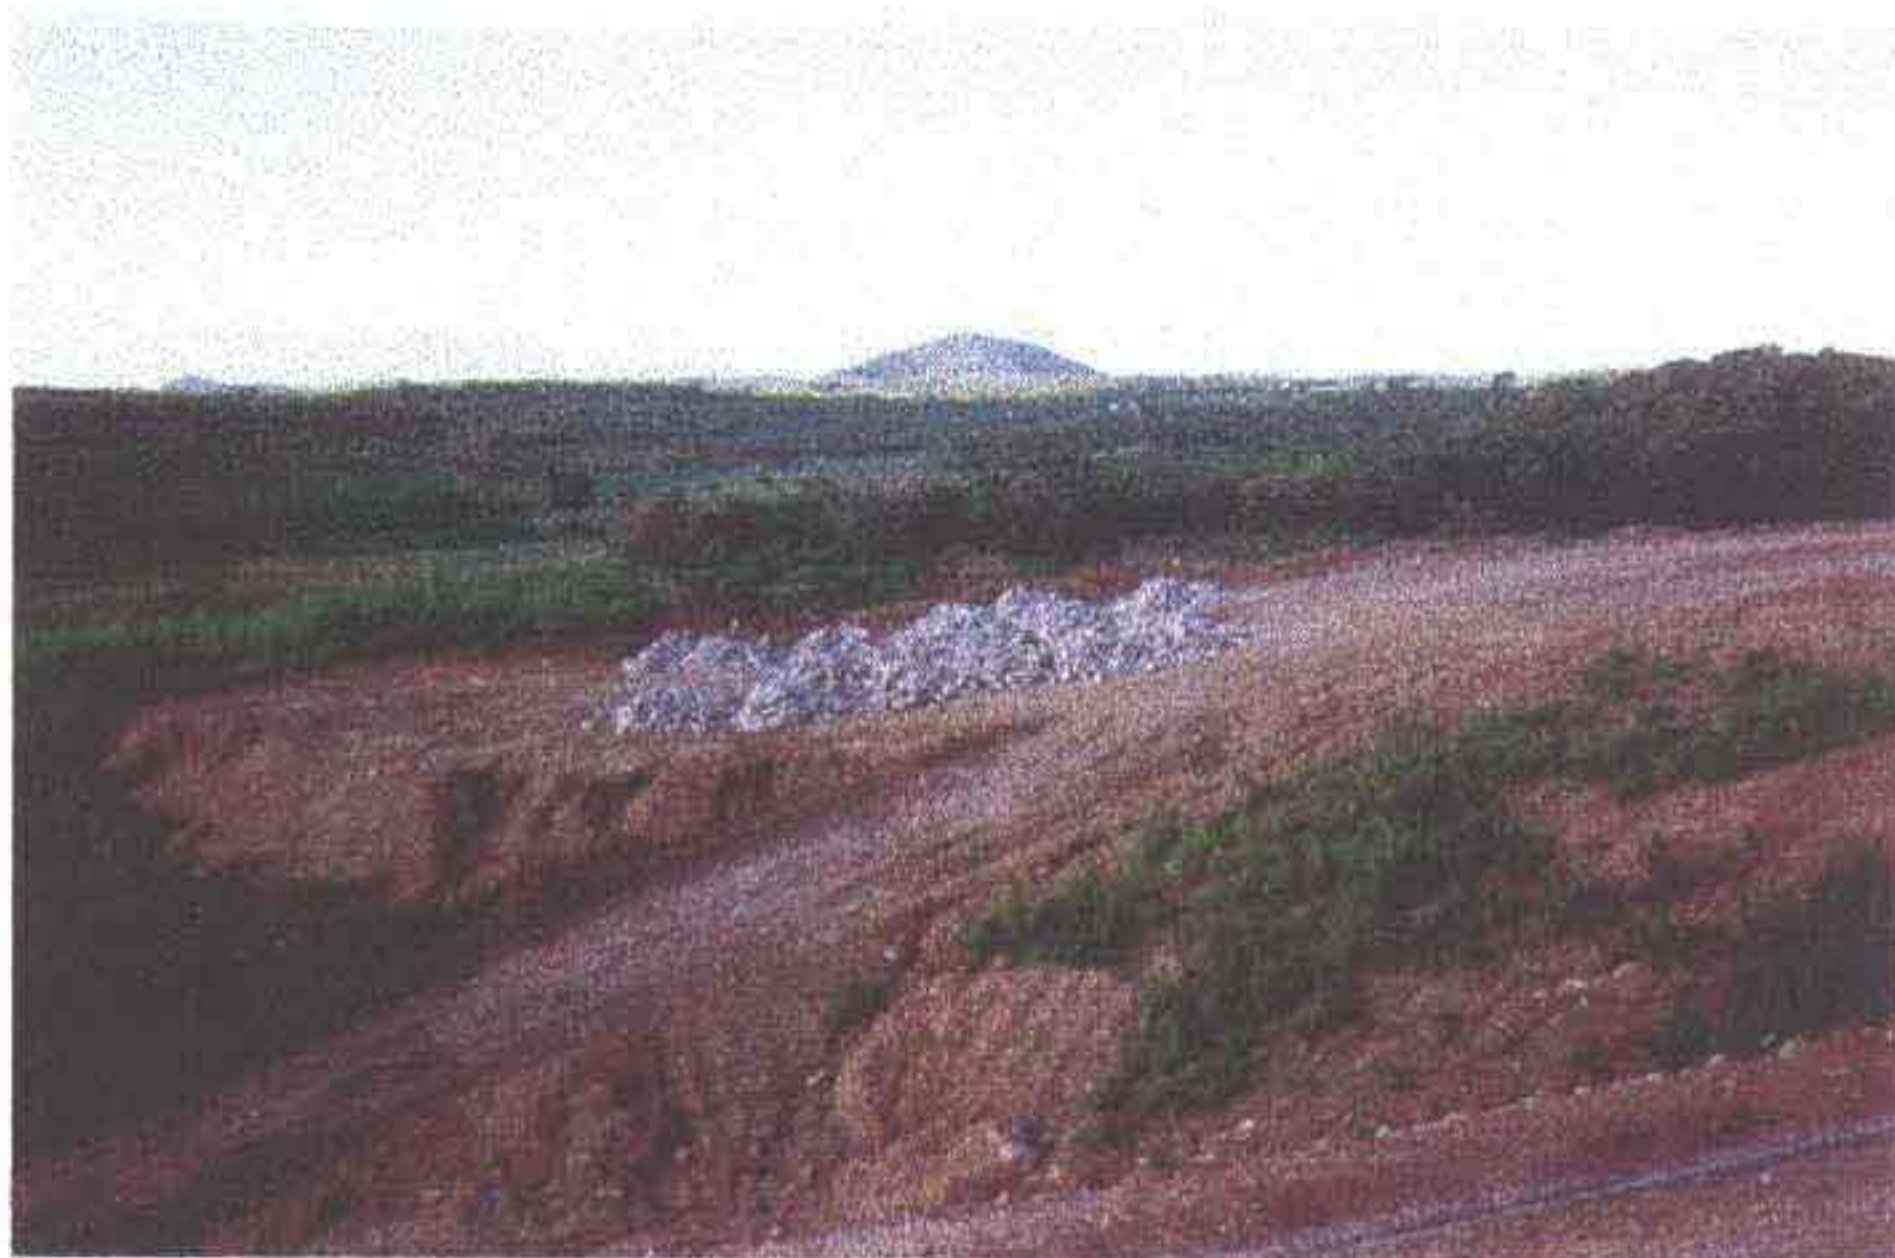
Foto 05 - Estoque de rocha para acabamento de "rock-fill" e "rip-rap".

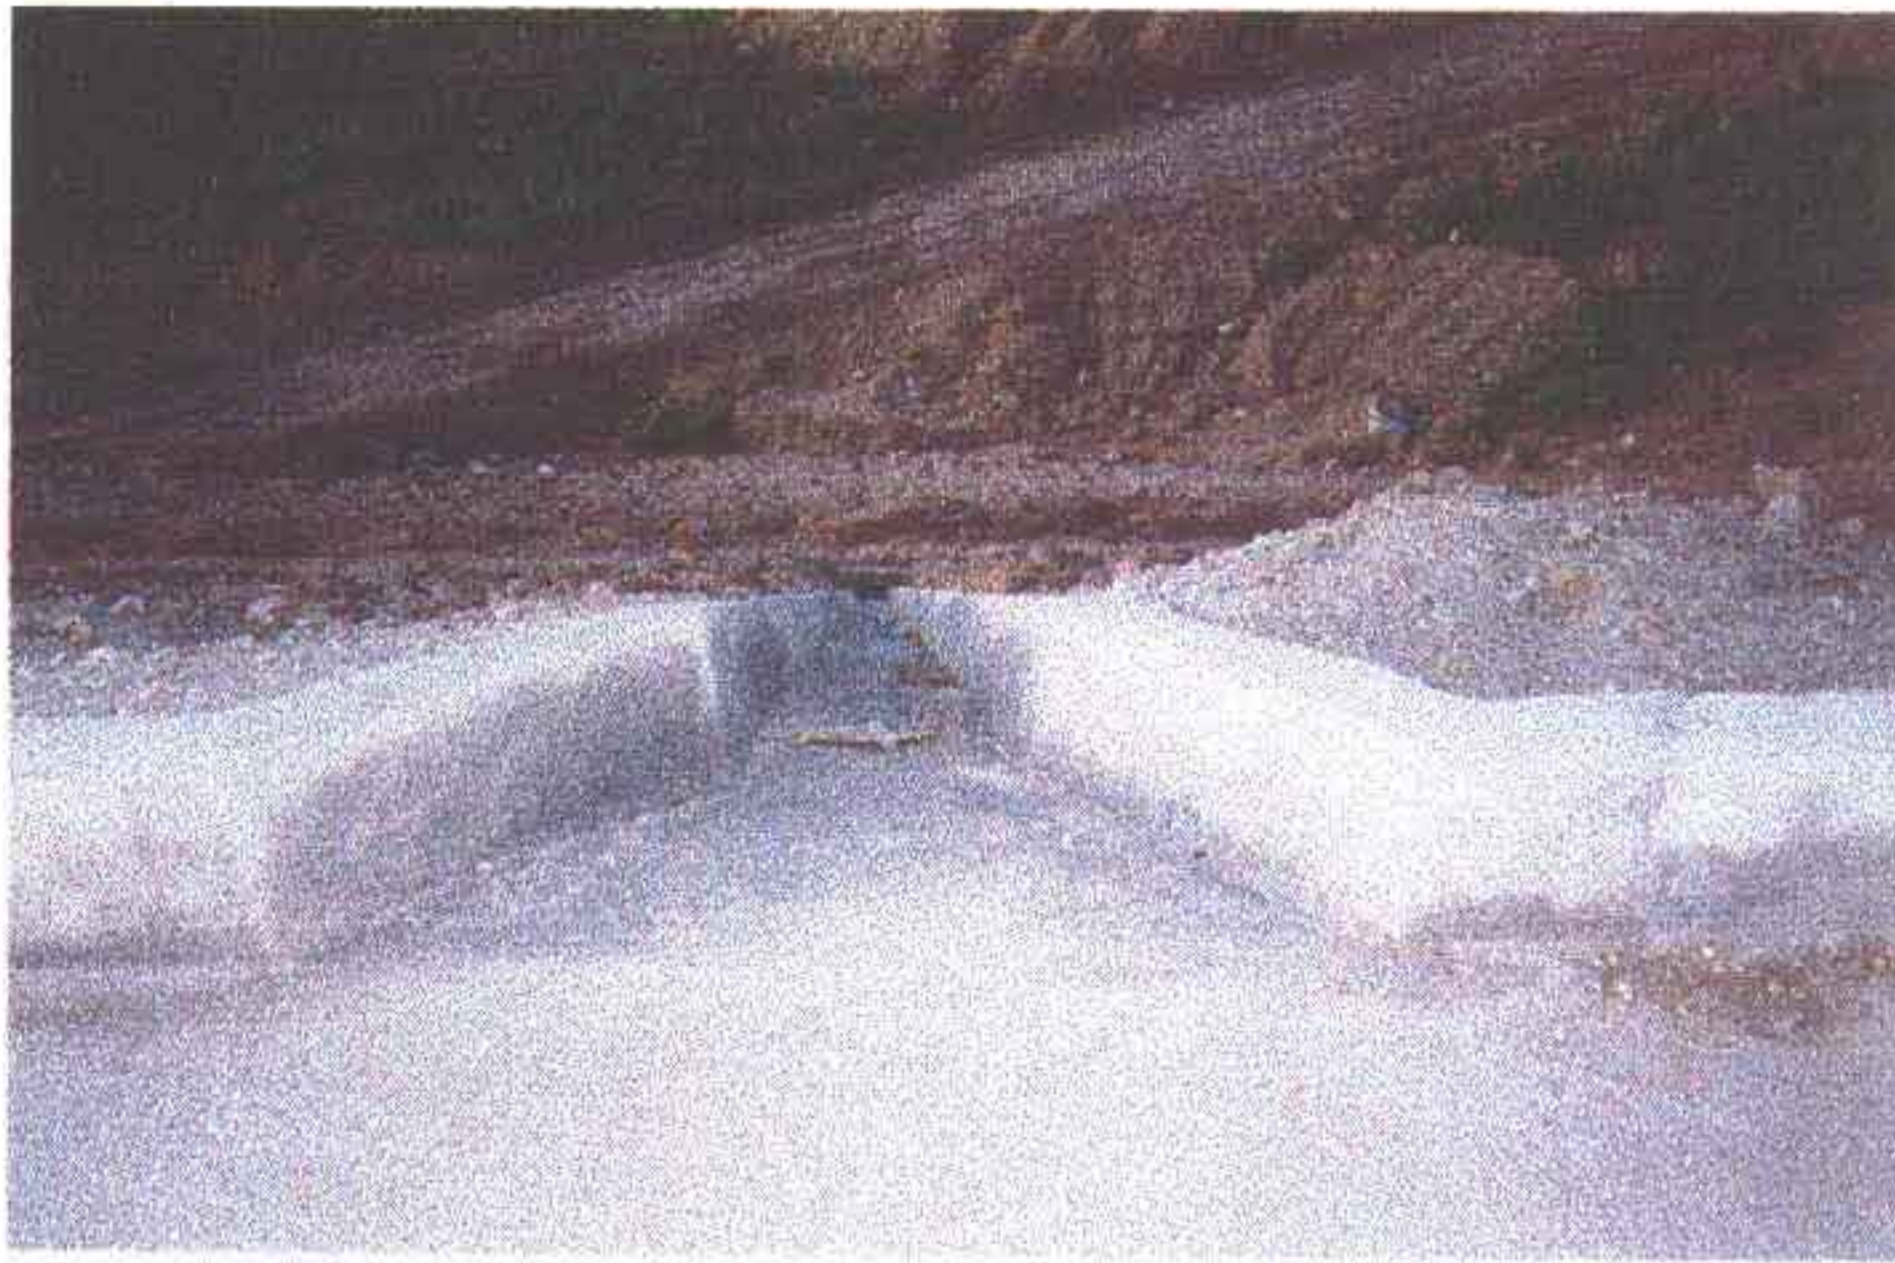
Foto 07 - Encontro do meio-fio com o rápido de descida, ao fundo a calha coletora.
