SUPERVISÃO E ACOMPANHAMENTO DA SUPERVISÃO
AÇUDE PÚBLICO CASTRO

SUPERVISÃO E ACOMPANHAMENTO DA CONSTRUÇÃO DO
AÇUDE PÚBLICO CASTRO

" AS BUILT "
VOLUME 2 - MEMÓRIA FOTOGRÁFICA

0065/02/B

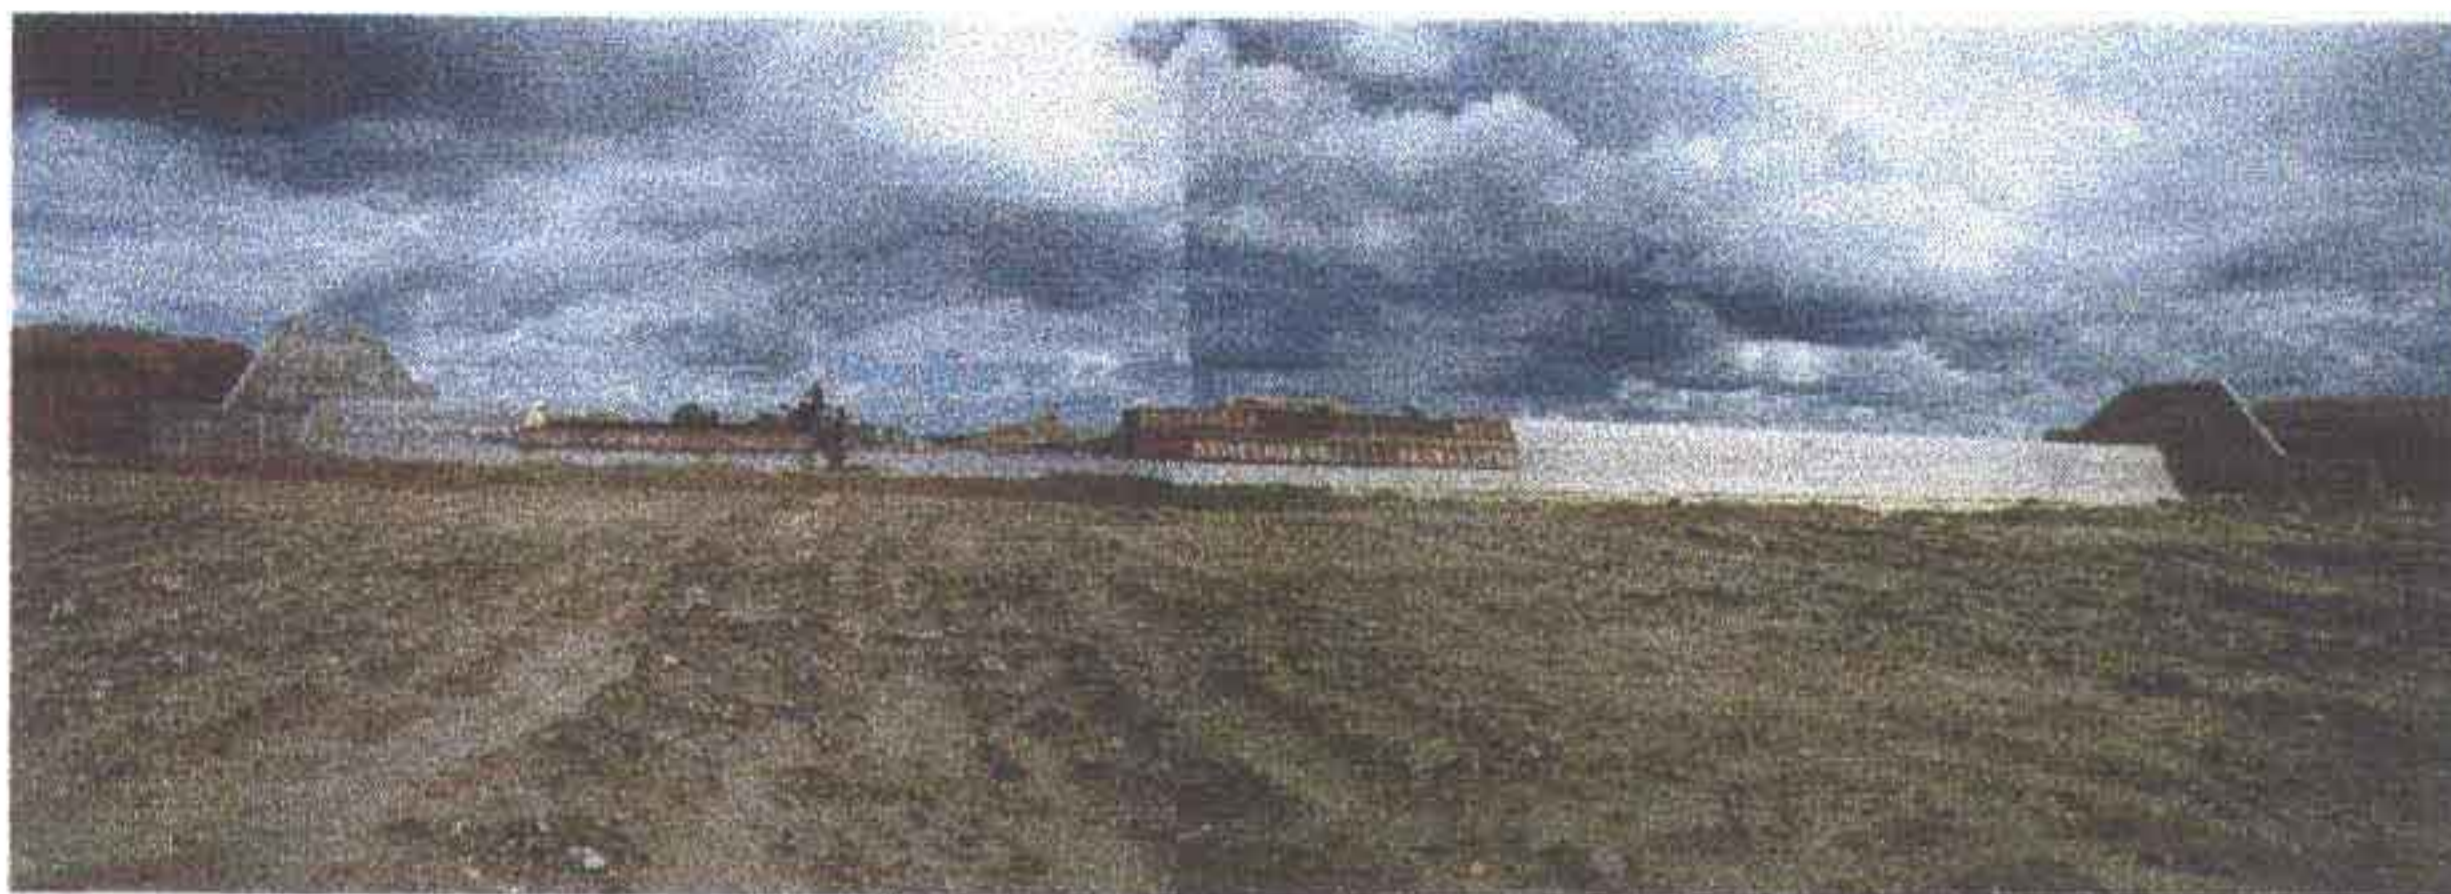
Foto 11 - Vista geral do Creager. Observe a execução da concretagem dos últimos blocos.

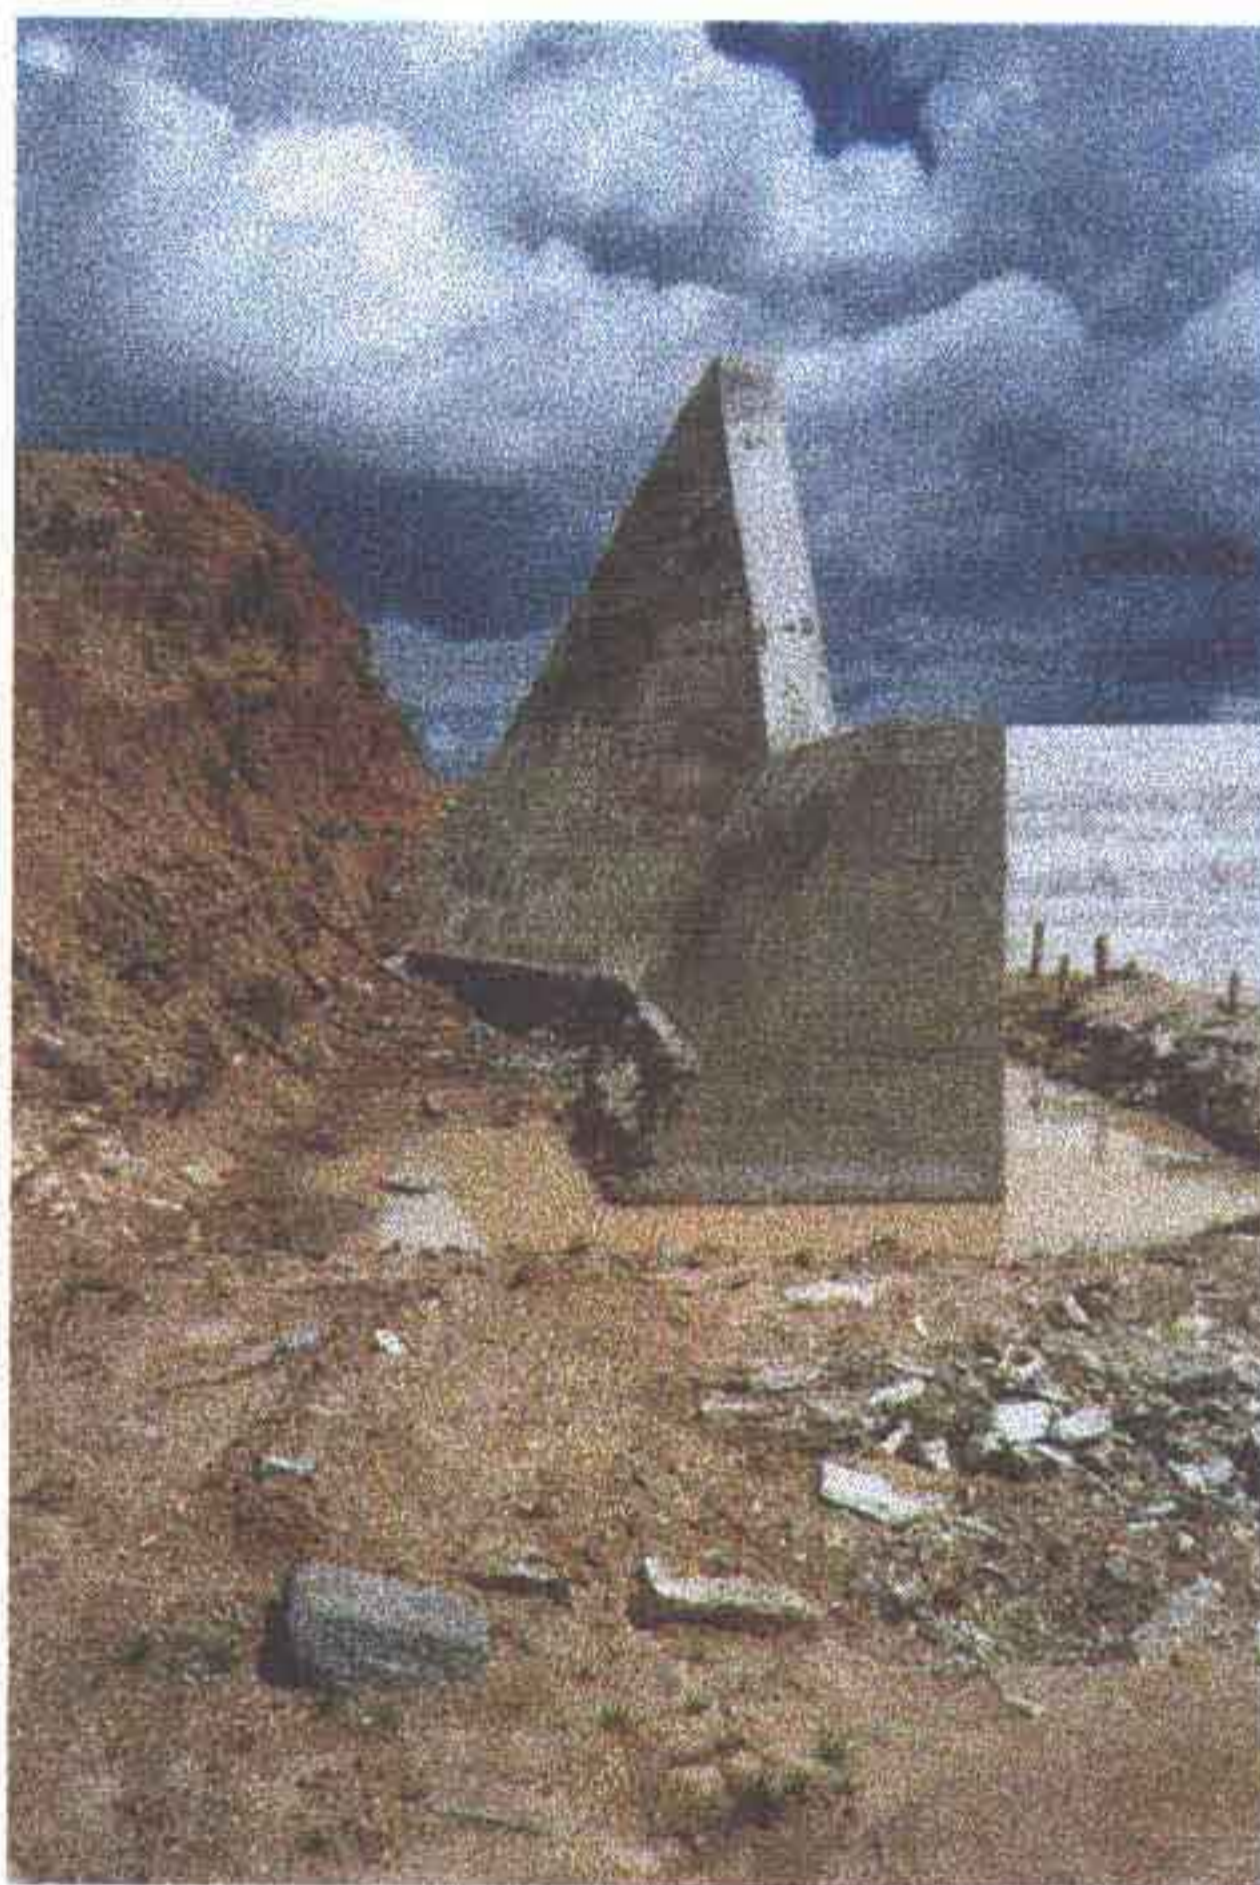
Foto 12 - Muro lateral da margem direita

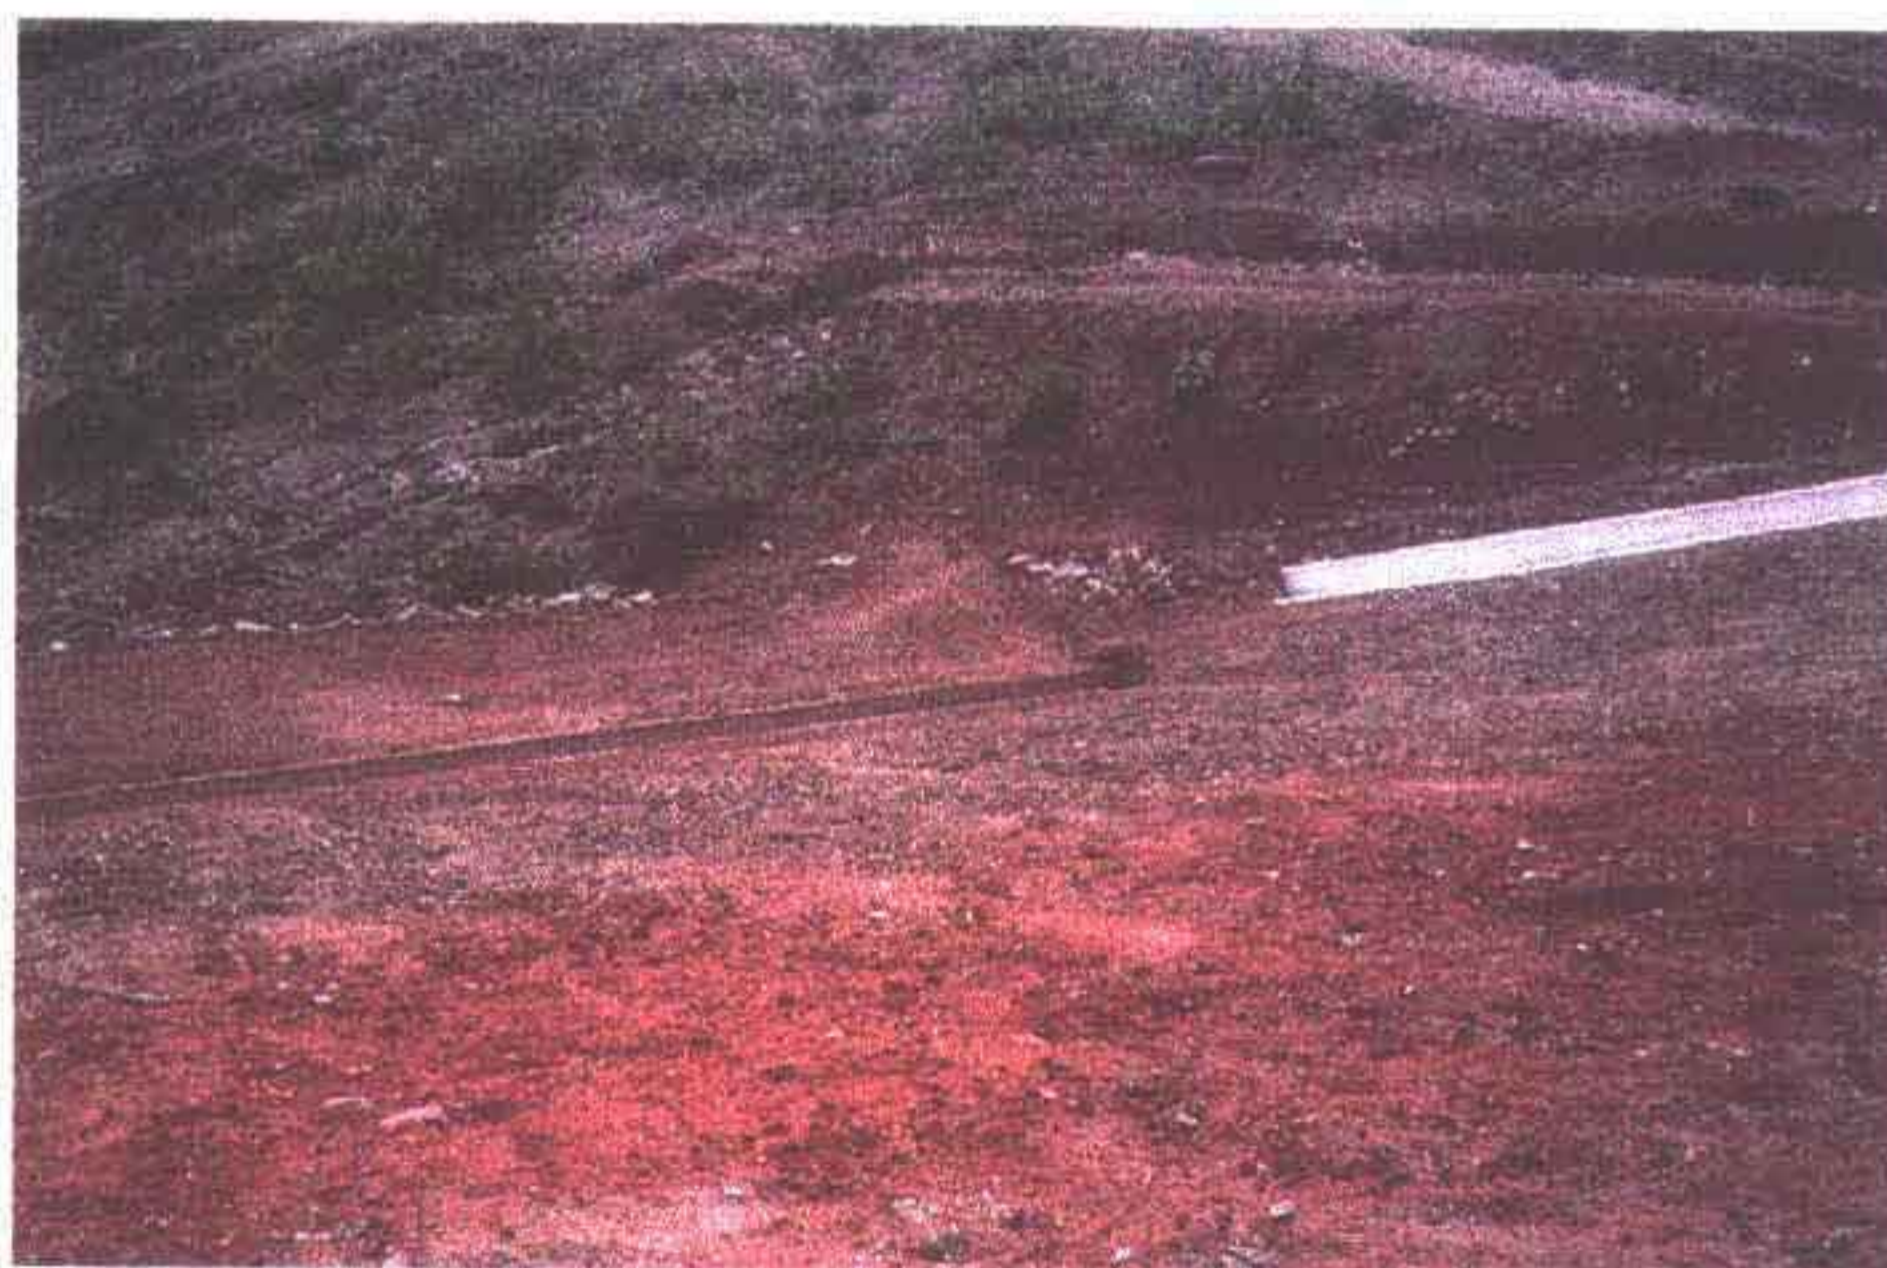
FOTO 6 - Vista da canaleta de ombreira sem ligação para jusante e com a calha longitudinal.

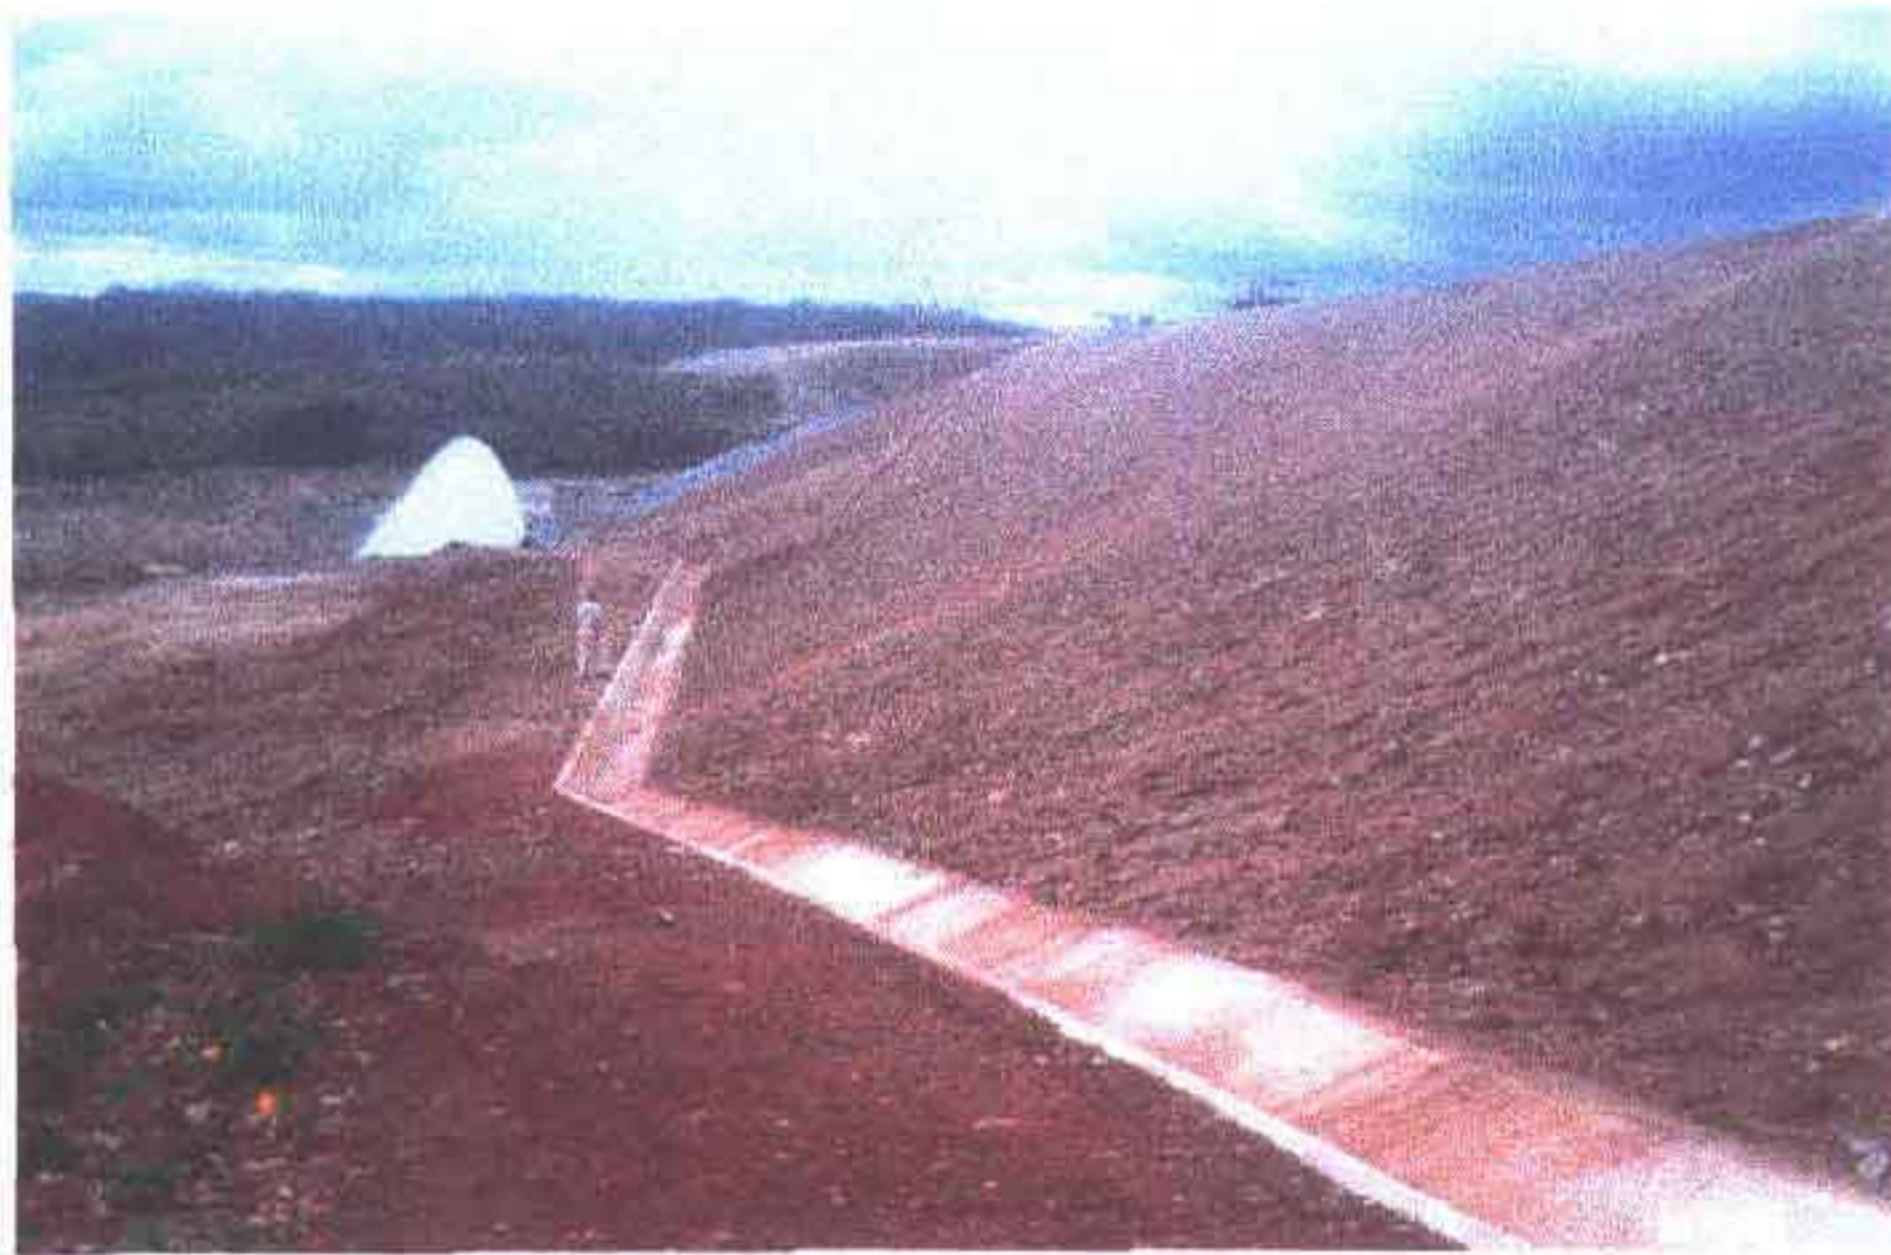
FOTO 9 - Vista da calha e válvula dispersora na ombreira esquerda

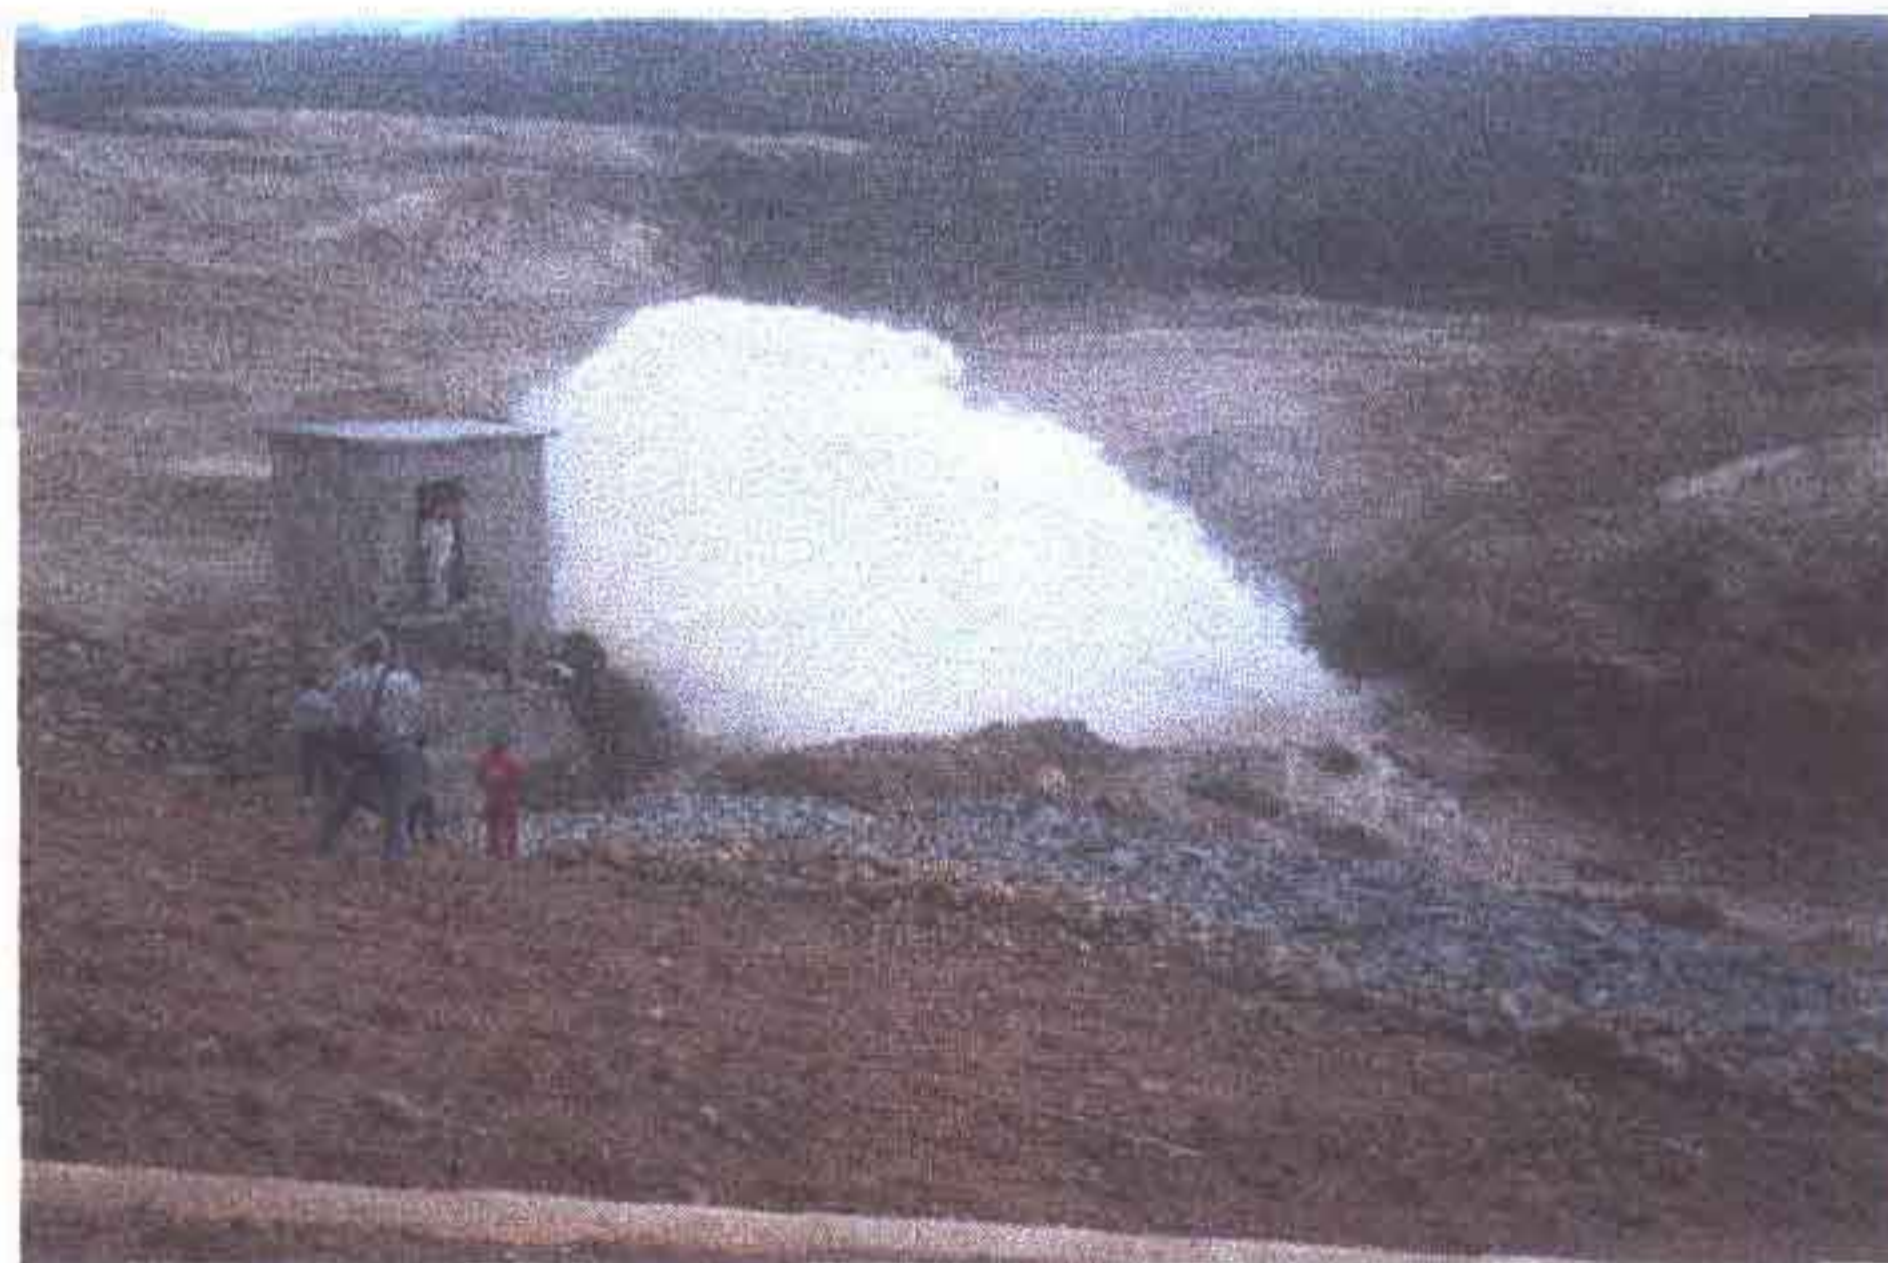
FOTO 10 - Detalhe da casa de comando da válvula dispersora
