**GOVERNO DO ESTADO DO CEARÁ
SECRETARIA DE RECURSOS HÍDRICOS
SUPERINTENDÊNCIA DE OBRAS HÍDRÁULICAS – SOHIDRA
DIRETORIA DE ÁGUAS SUPERFICIAIS**

RELATÓRIO FINAL DE “AS BUILT”

BARRAGEM MELANCIA

RESENHA FOTOGRAFICA

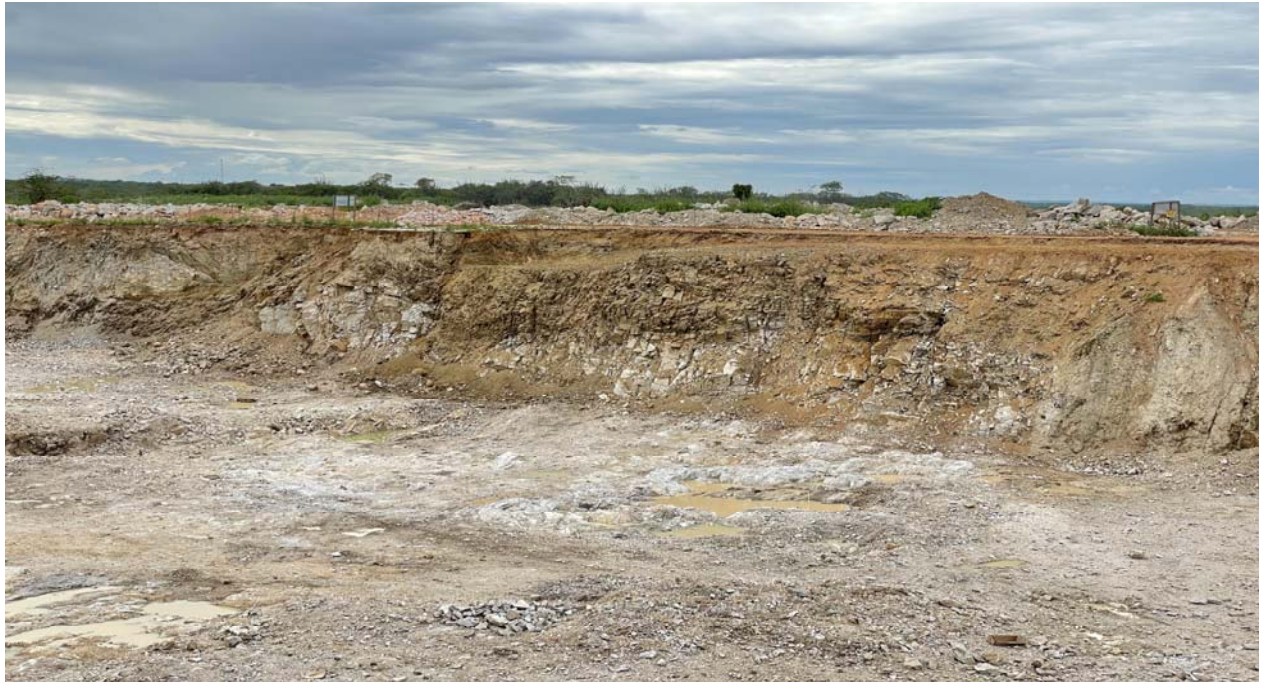
FOTO 84 – Vista da rocha no corte da escavação na região do Creager. (altamente alterada)

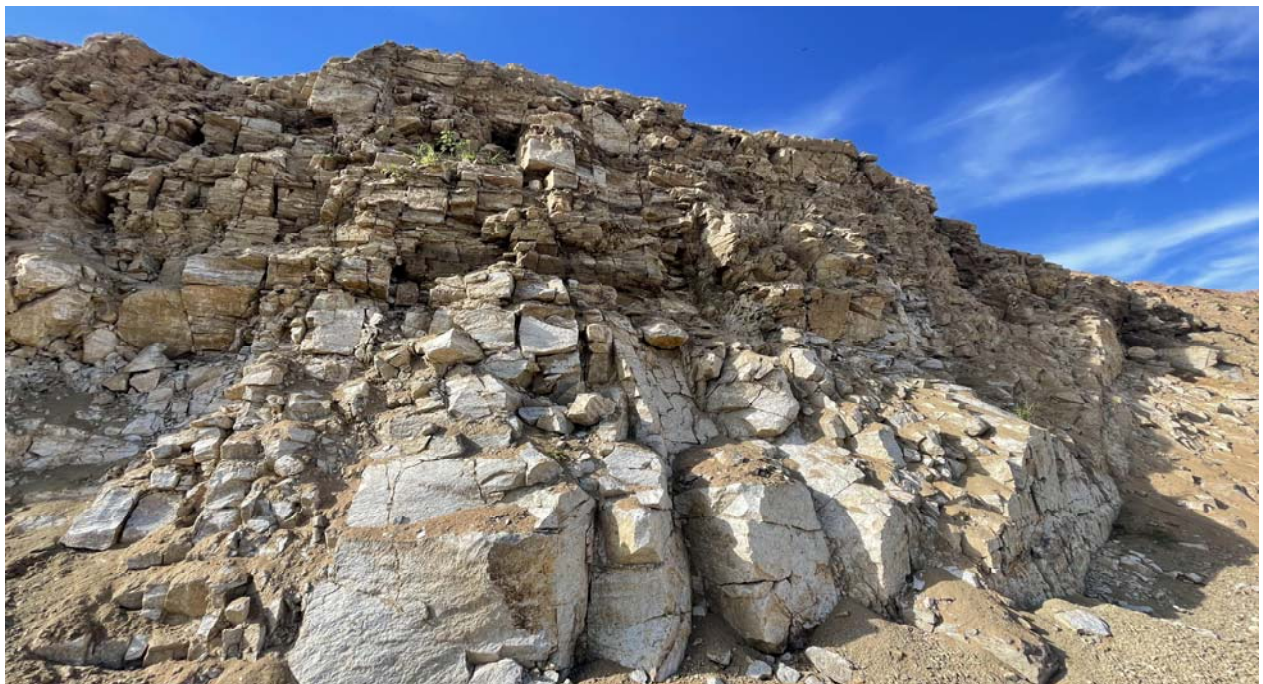
FOTO 85 - Vista do corte da escavação na região do muro ala. (margem direita)

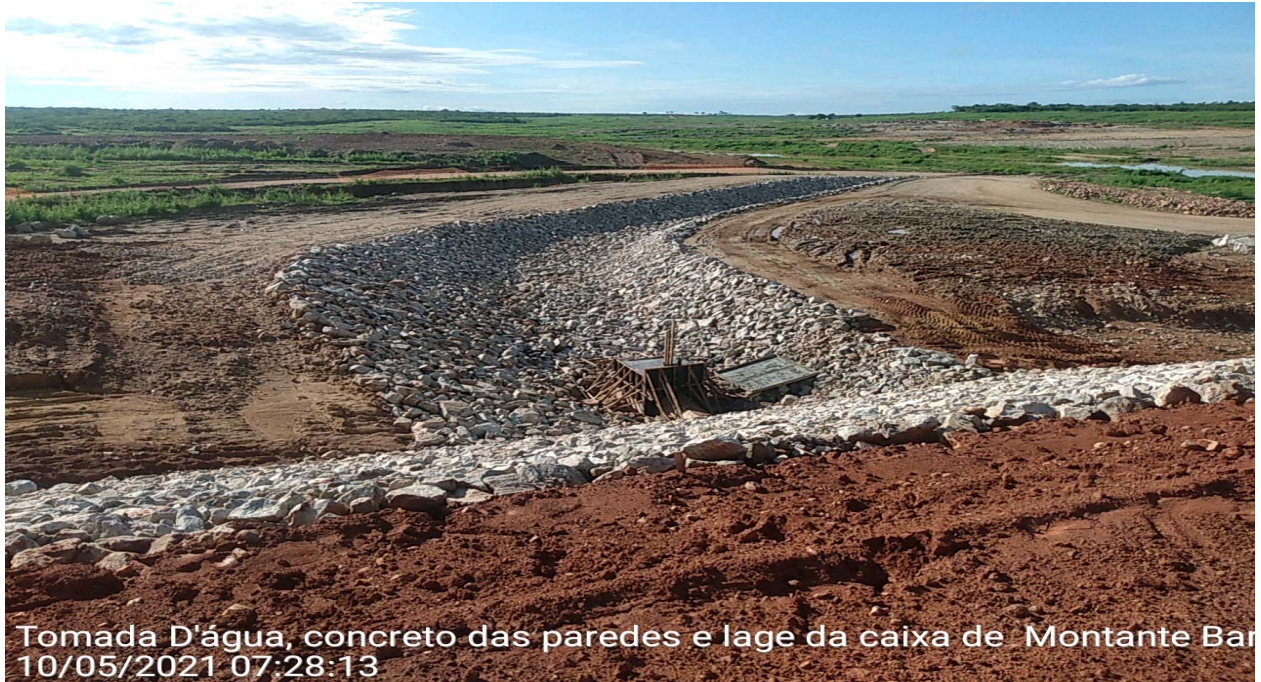
FOTO 90 - Inspeção de campo - vertedouro

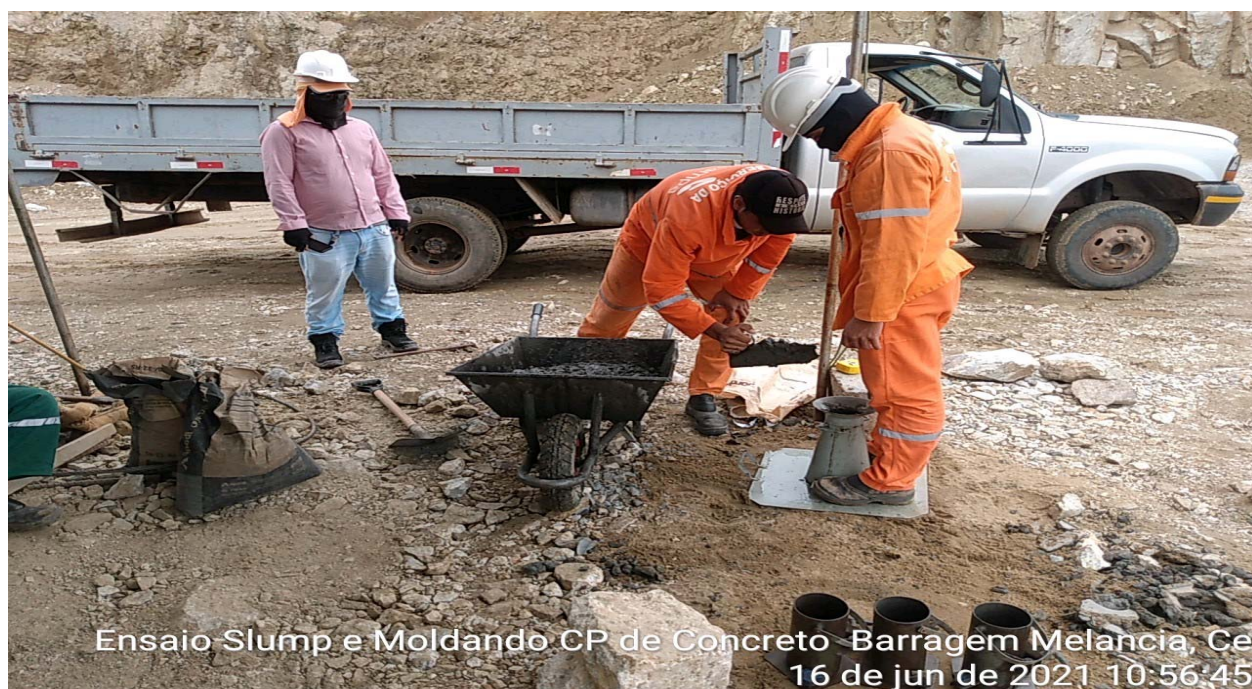
FOTO 105 - Inspeção de campo para verificação da qualidade dos materiais
