TOMO III

REGISTROS FOTOGRÁFICOS

CONTRATO: Nº 004/SRH/CE/2010

Este relatório tem por objetivo, apresentar o registro fotográfico dos serviços executados no Projeto Executivo e das Obras para Recuperação da Barragem Jaburu I, localizada nos municípios de Ubajara/Tianguá-CE, constituindo-se de Reforço do Tratamento da Fundação, através da Execução de Cortinas de Injeção a partir da Crista da Barragem.

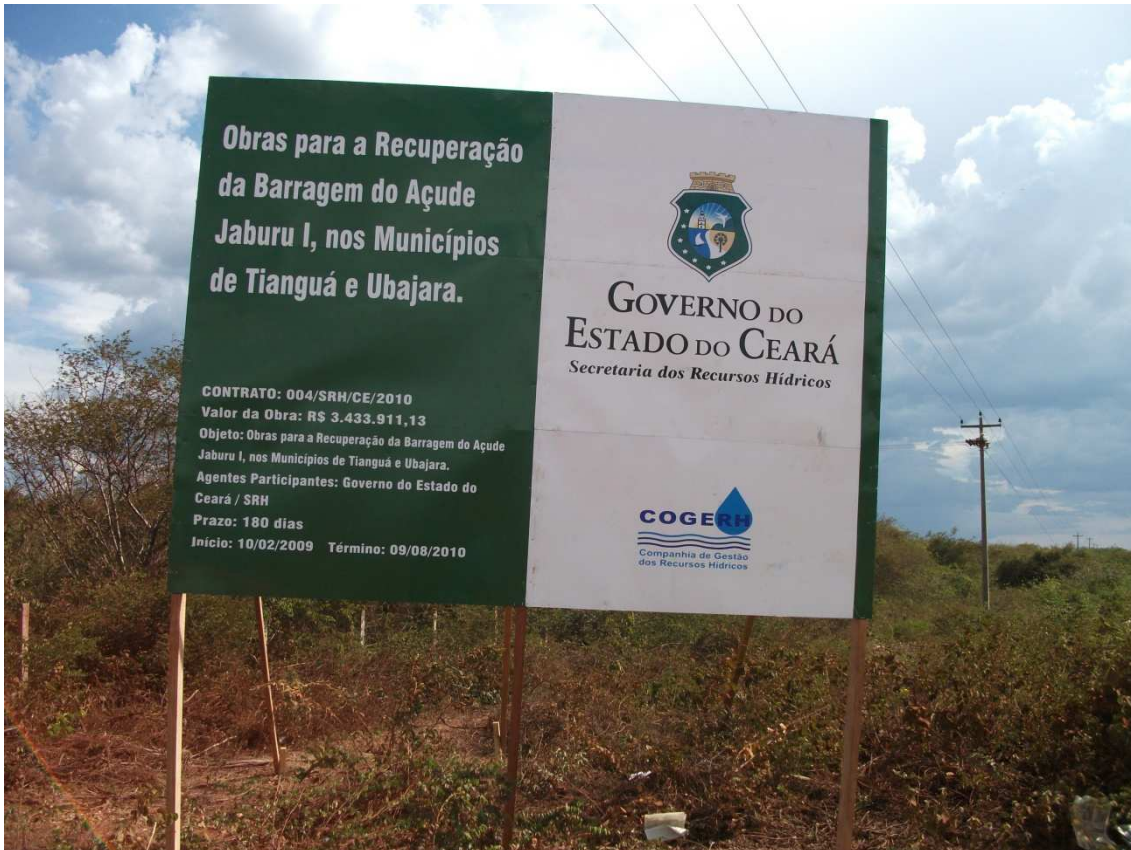
Foto 1 – Placa da Obra. (03/2010)

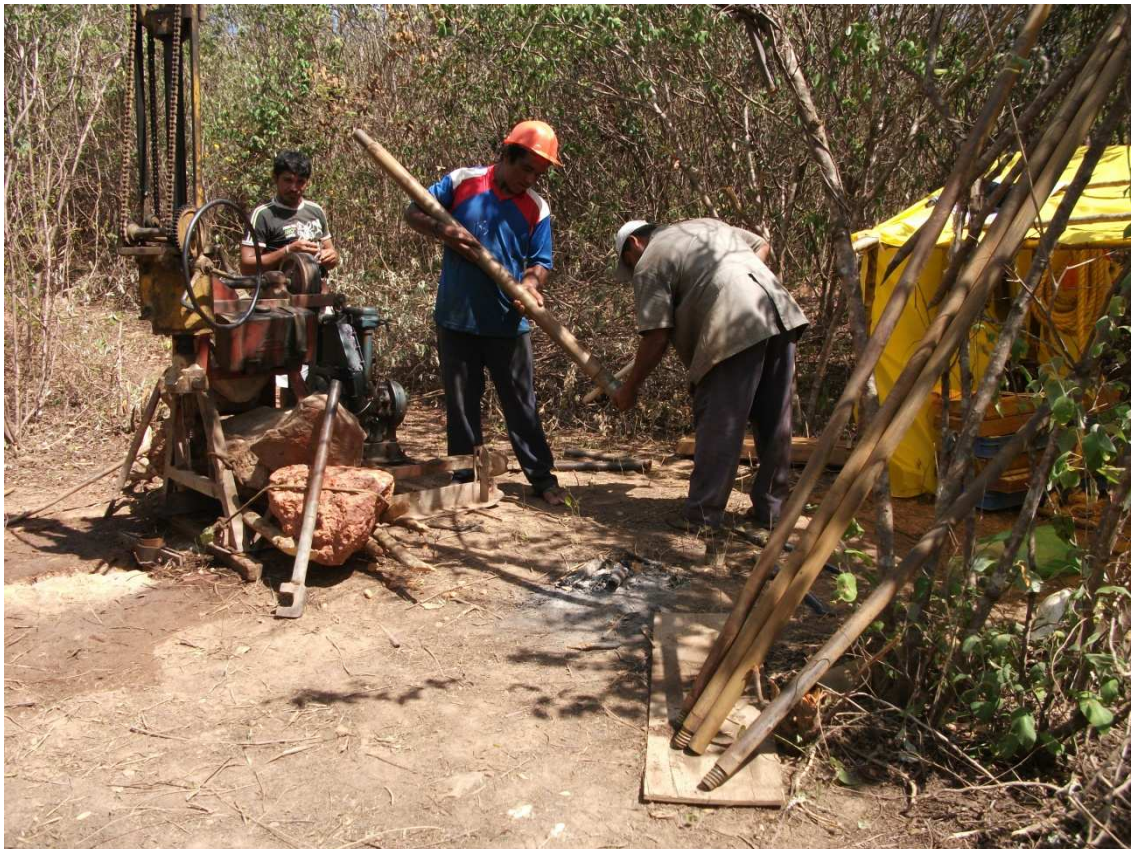
Foto 2 – Montagem de equipamento para execução e sondagem rotativa. (03/2010)

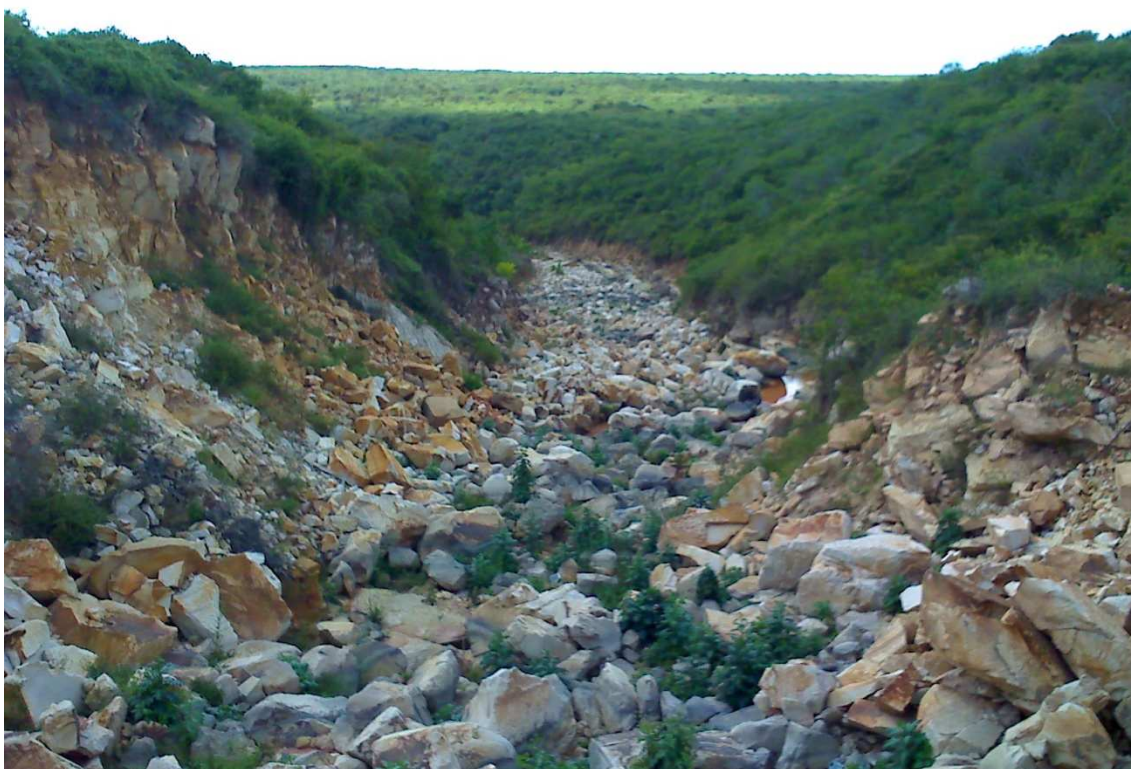
Foto 5 – Vista do Canal de Restituição do sangradouro. (25/03/2010)

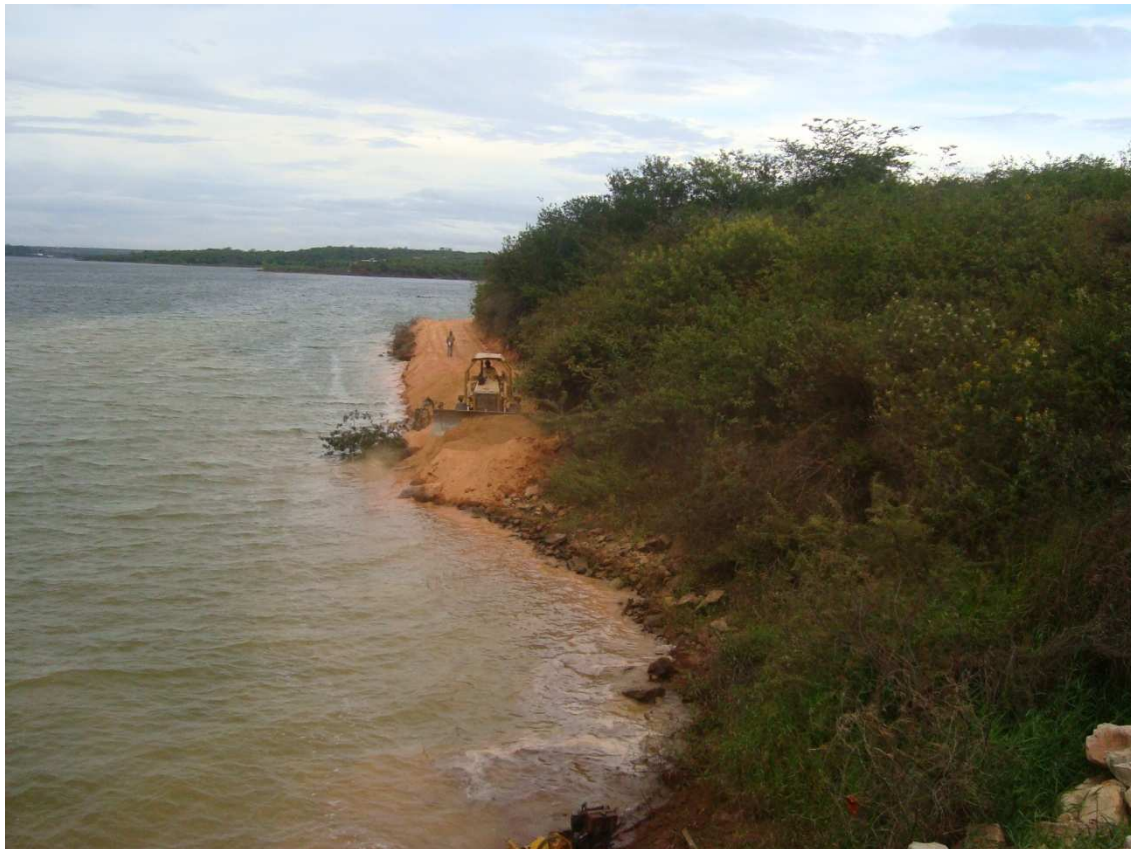
Foto 6 – Início da execução de aterro hidráulico na ombreira esquerda. (08/04/2010)

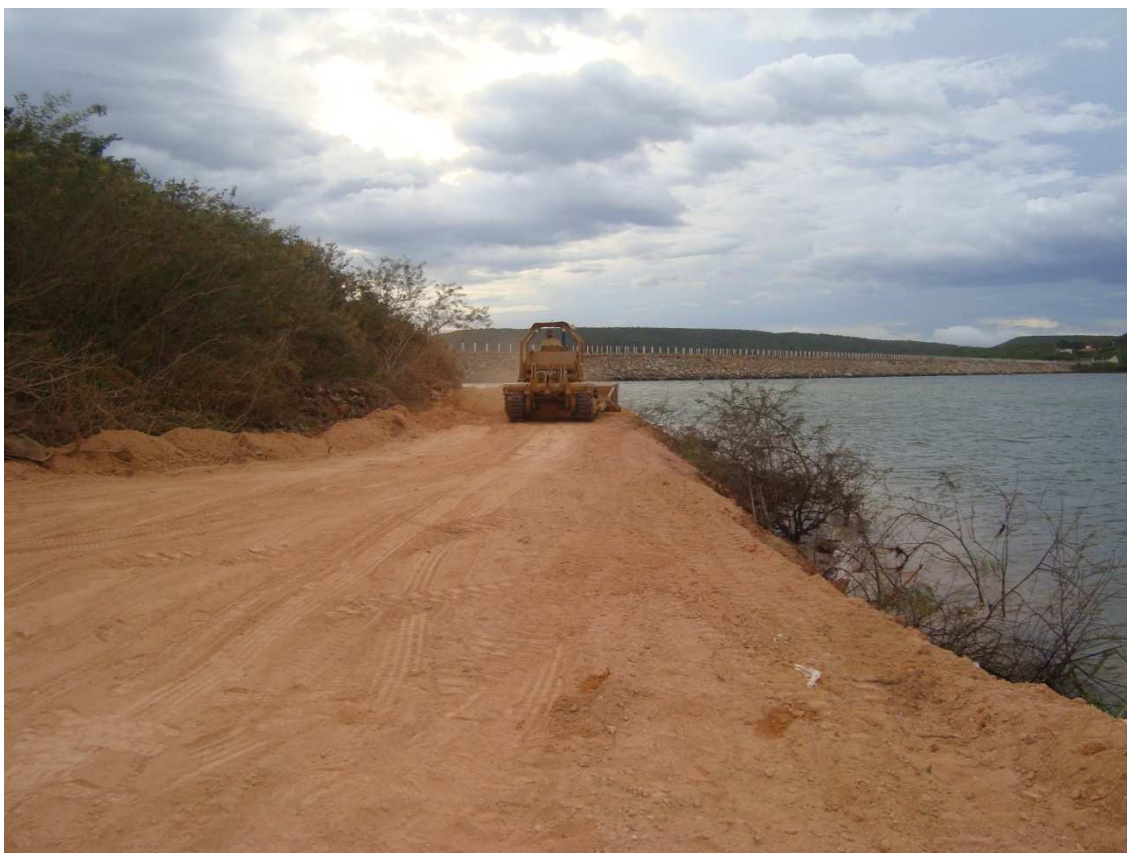
Foto 8 – Vista do barramento a partir do aterro hidráulico. (08/04/2010)

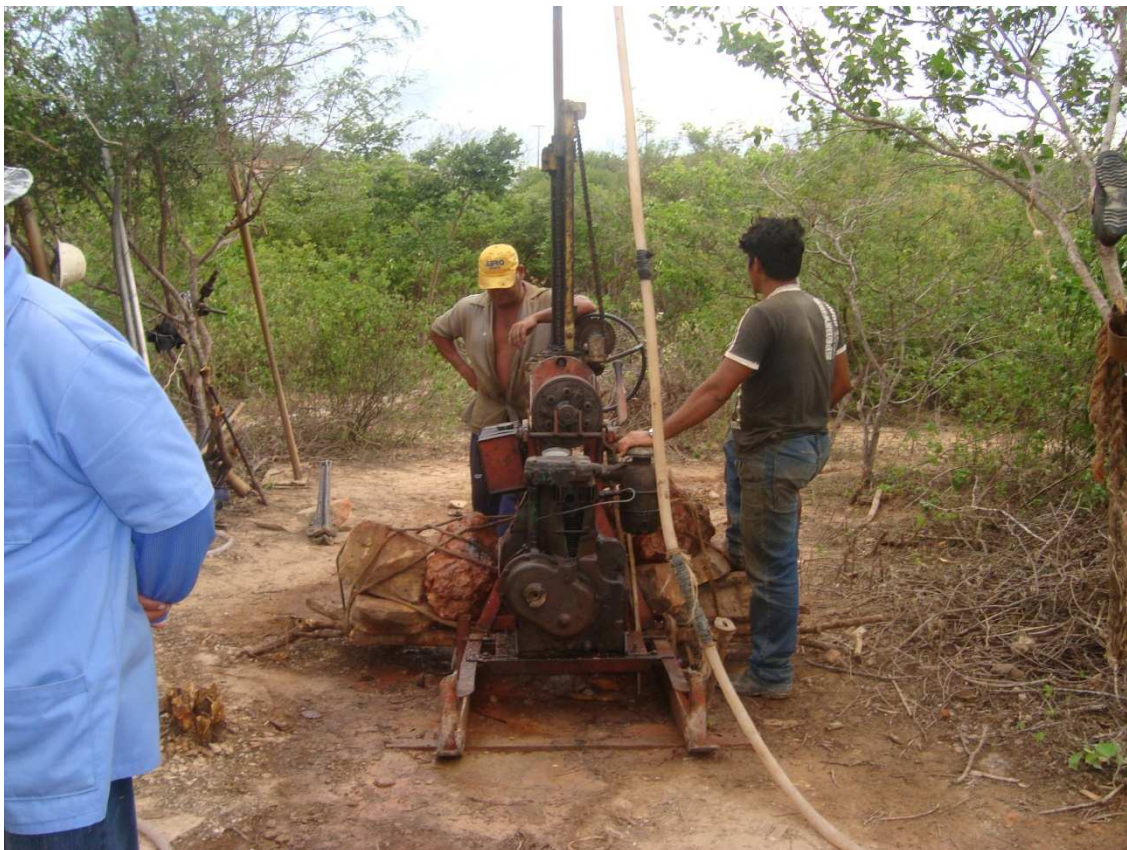
Foto 9 – Execução de Sondagem Rotativa na ombreira esquerda. (08/04/2010)

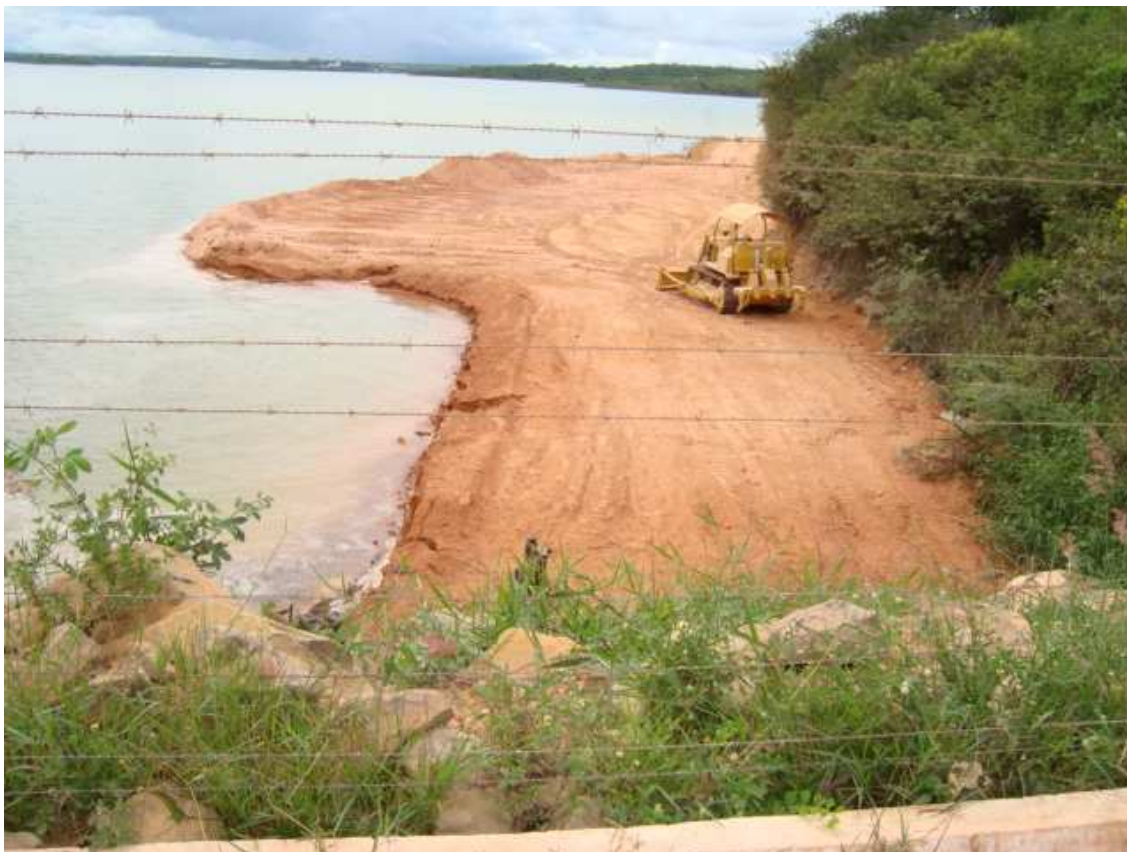
Foto 11 – Aterro hidráulico na ombreira esquerda. (06/05/2010)

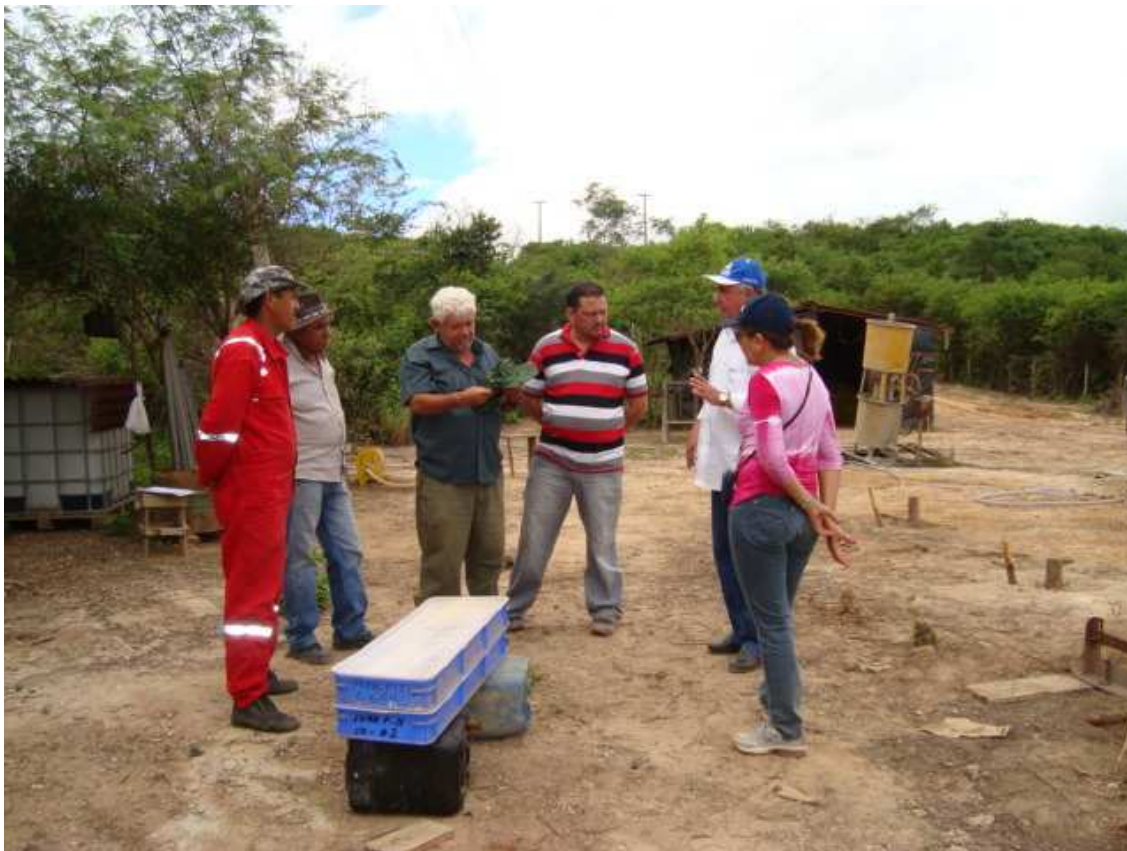
Foto 12 – Equipe da COGERH em inspeção as obras de recuperação. (06/05/2010)

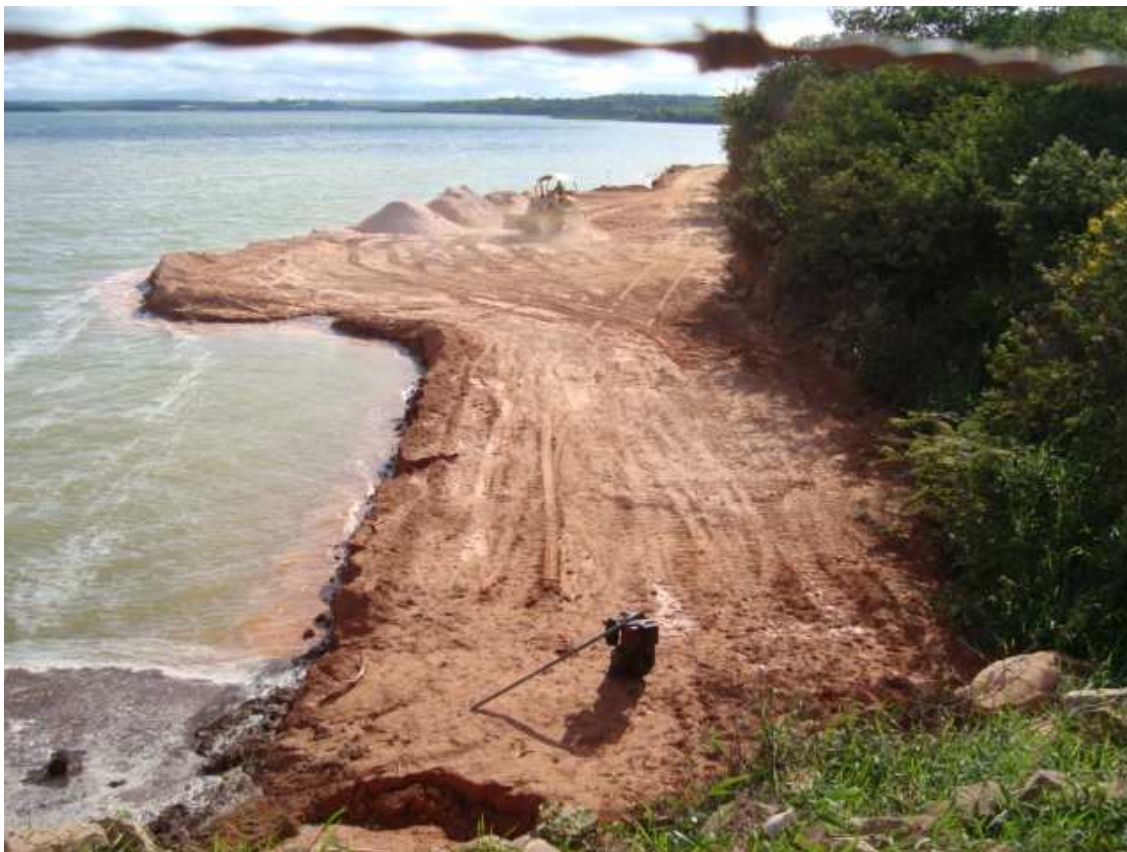
Foto 13 – Aterro hidráulico na ombreira esquerda. (13/05/2010)-

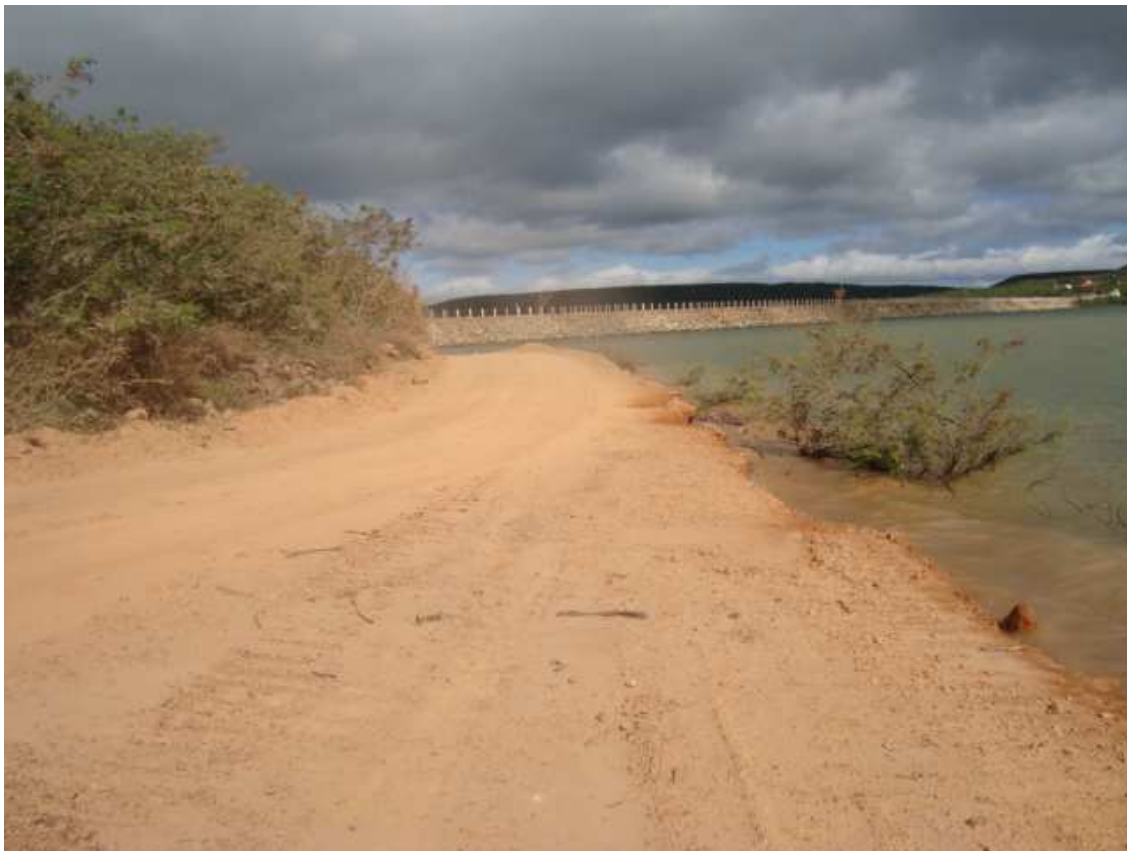
Foto 14 – Vista do barramento a partir do aterro hidráulico. (13/05/2010)

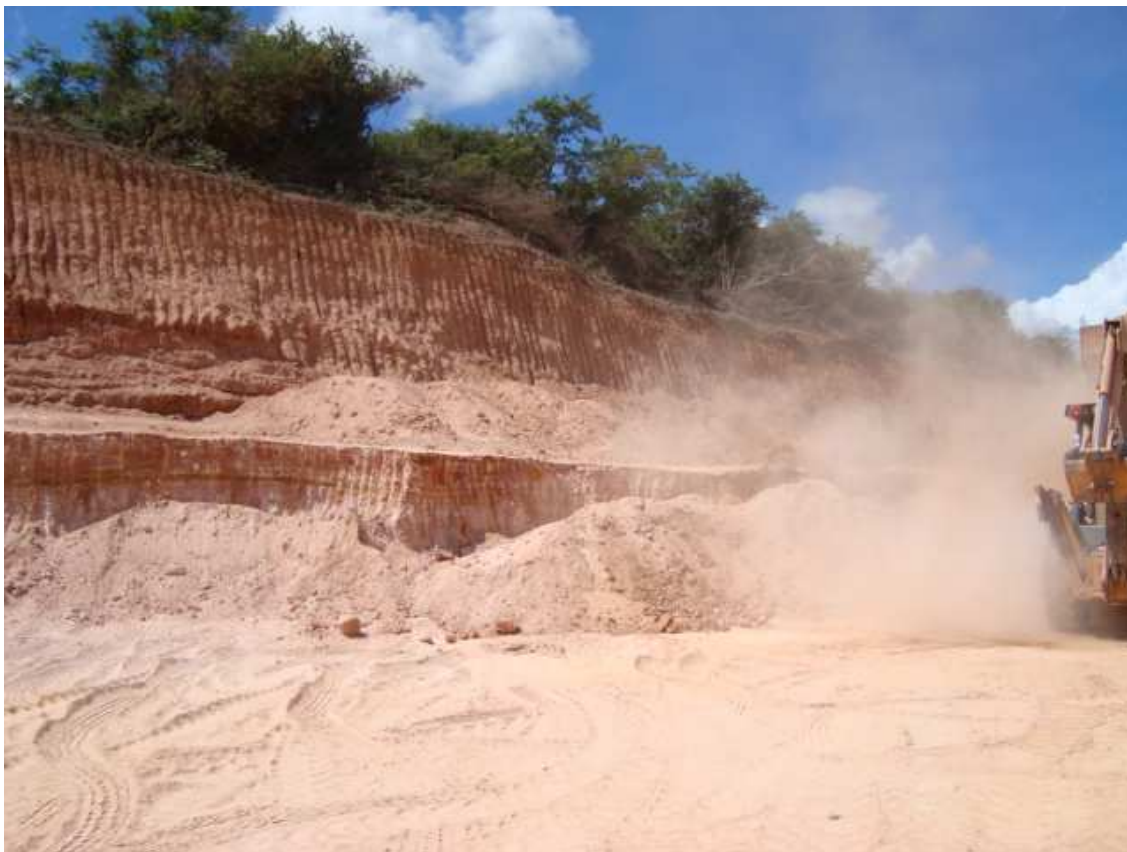
Foto 15 – Jazida de terra para execução de aterro hidráulico. (13/05/2010)

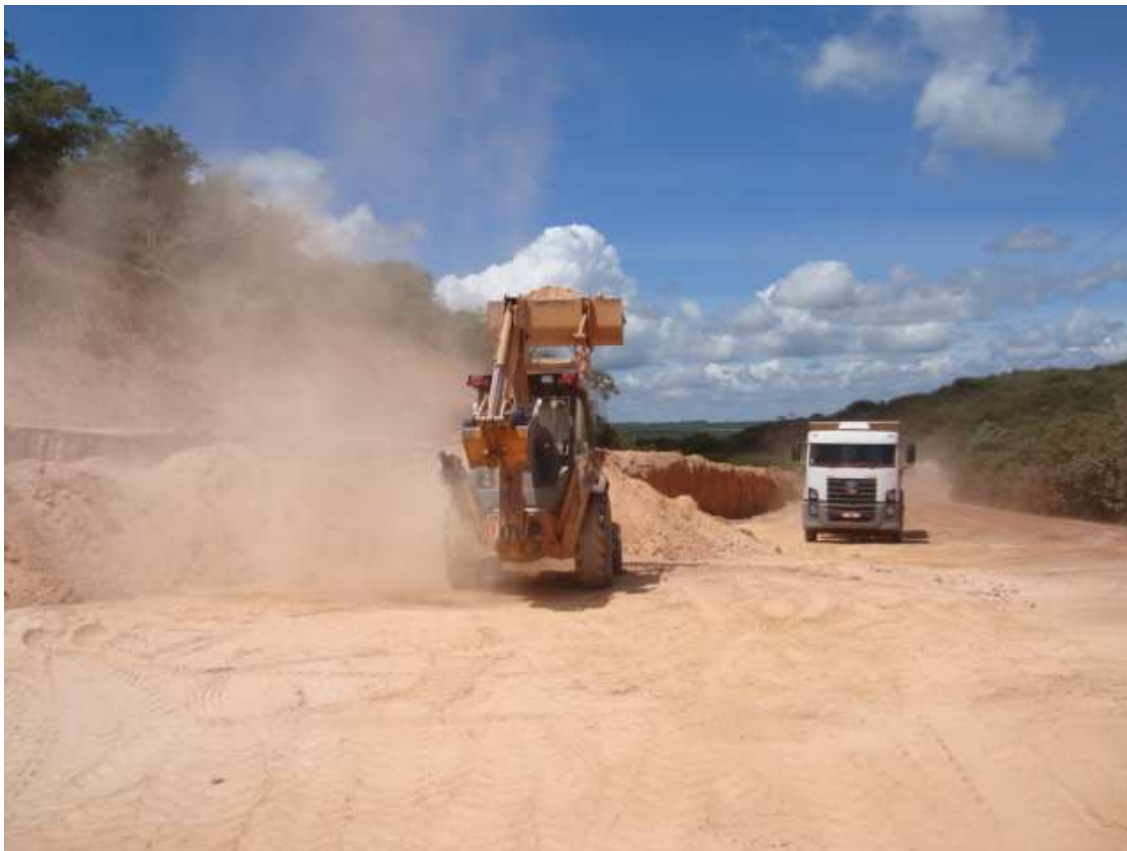
Foto 16 – Material sendo retirado e transportado da jazida. (13/05/2010)

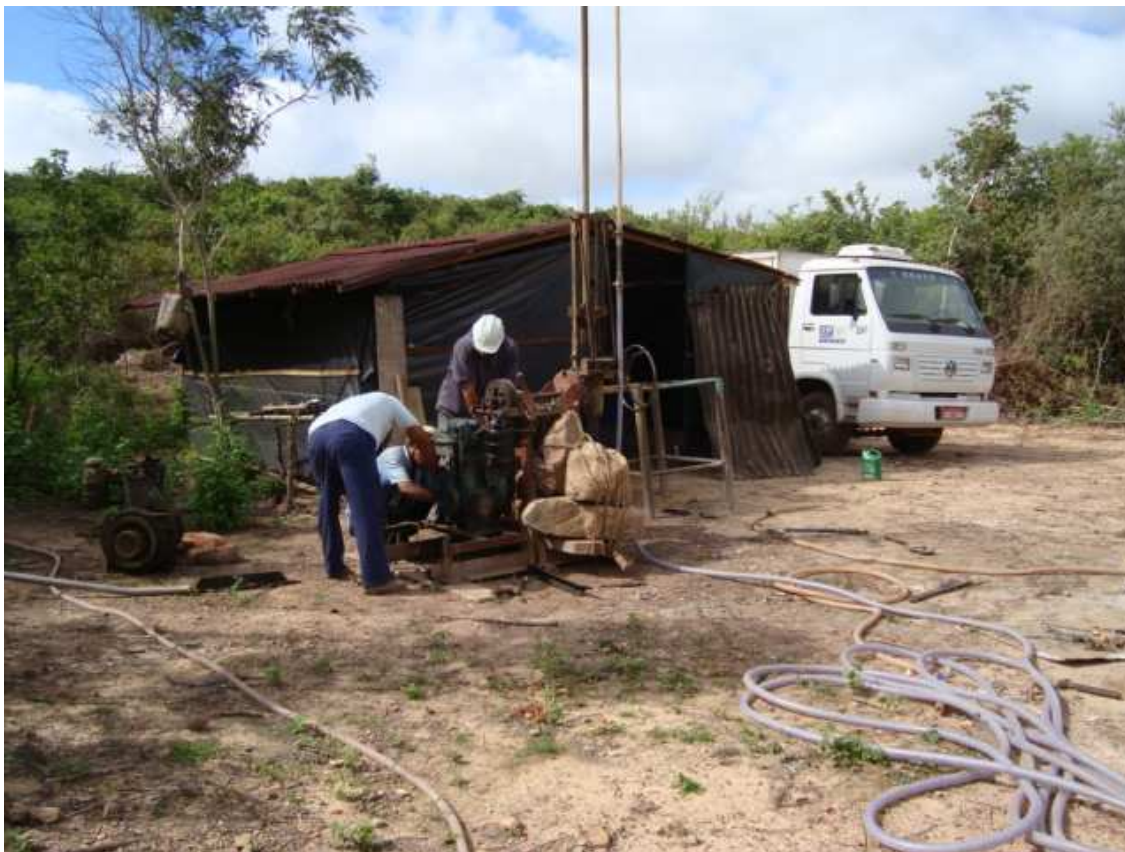
Foto 17 – Execução de Sondagem rotativa na ombreira esquerda. (13/05/2010)

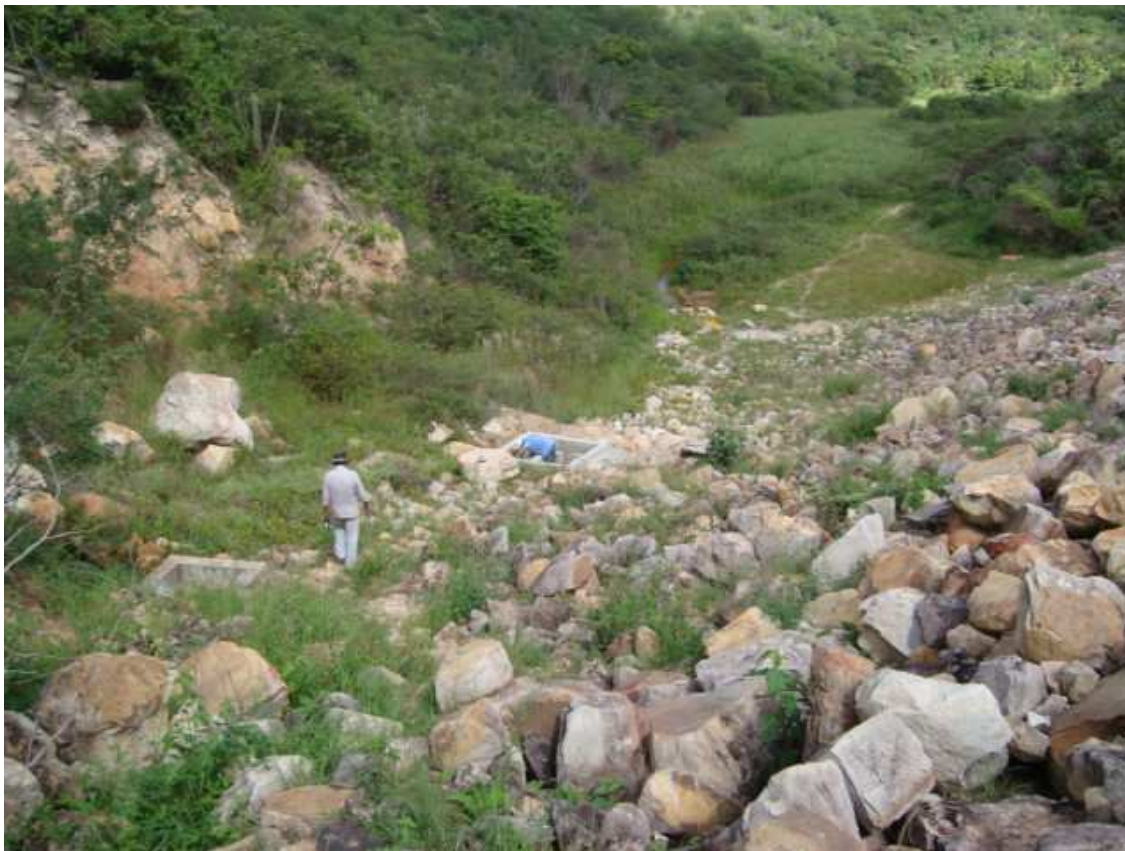
Foto 18 – Construção dos medidores de vazão 10 e 11. (13/05/2010)

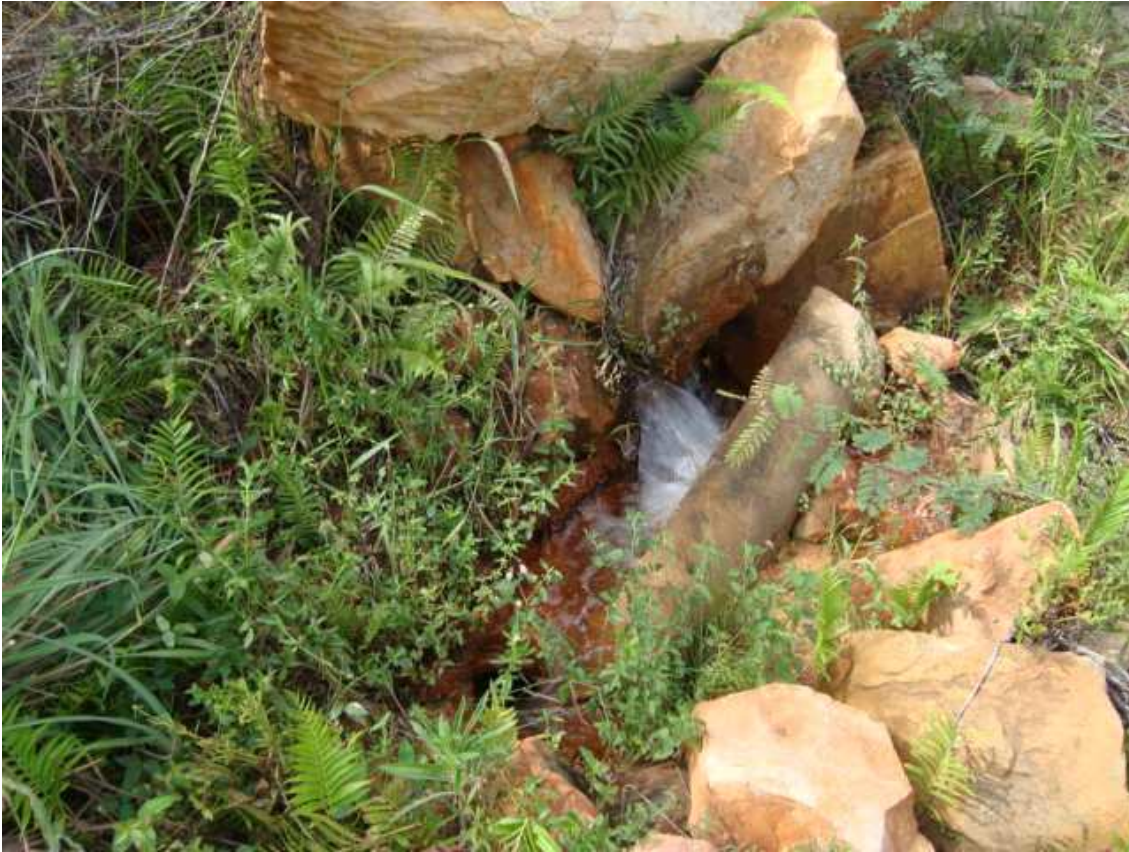
Foto 19 – Revência localizada na meia encosta da ombreira esquerda. (13/05/2010)

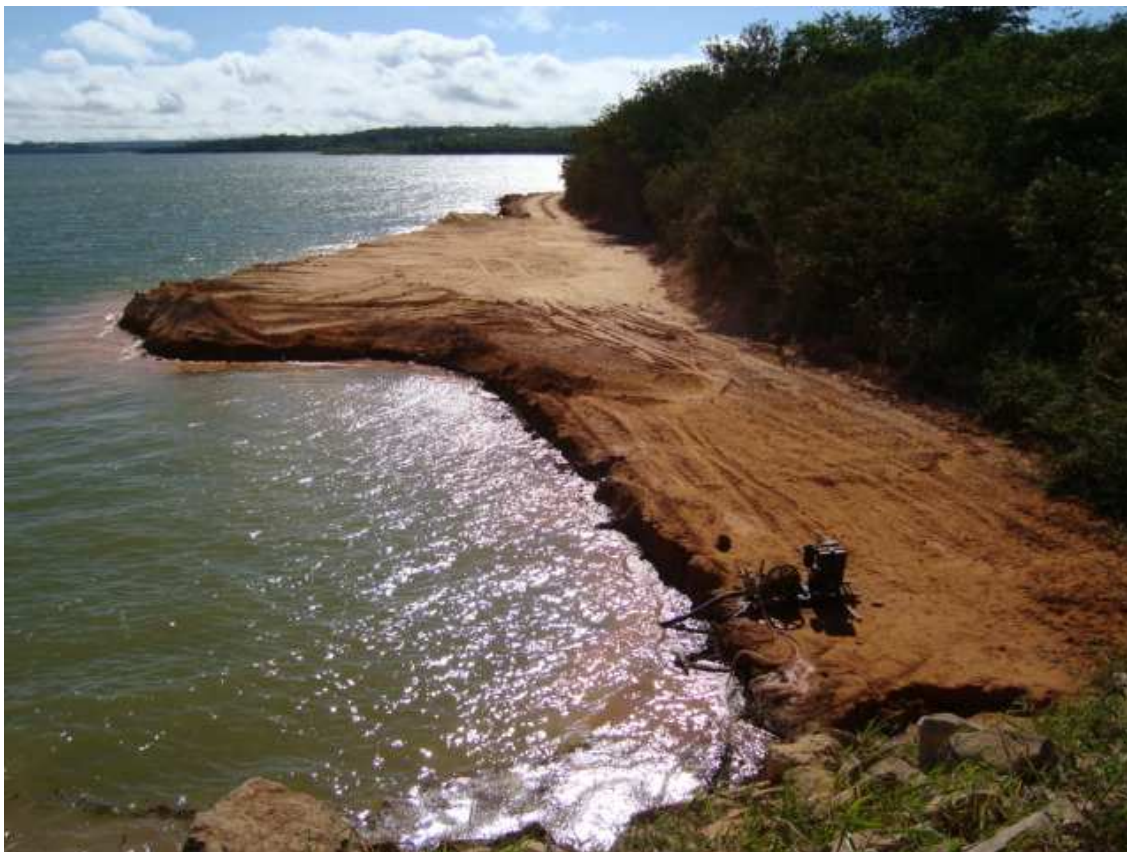
Foto 21 – Aterro hidráulico na ombreira esquerda. (27/05/2010)

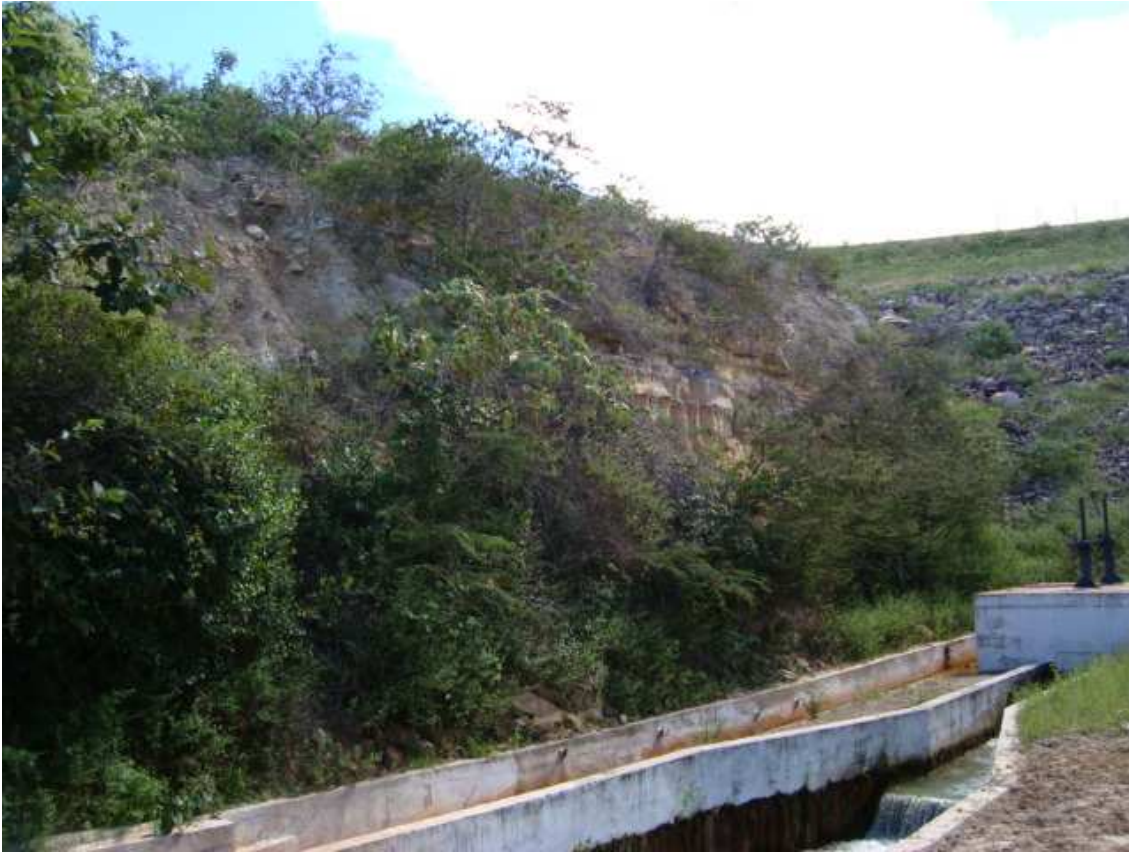
Foto 23 – Ombreira direita da Tomada D'água. (27/05/2010)

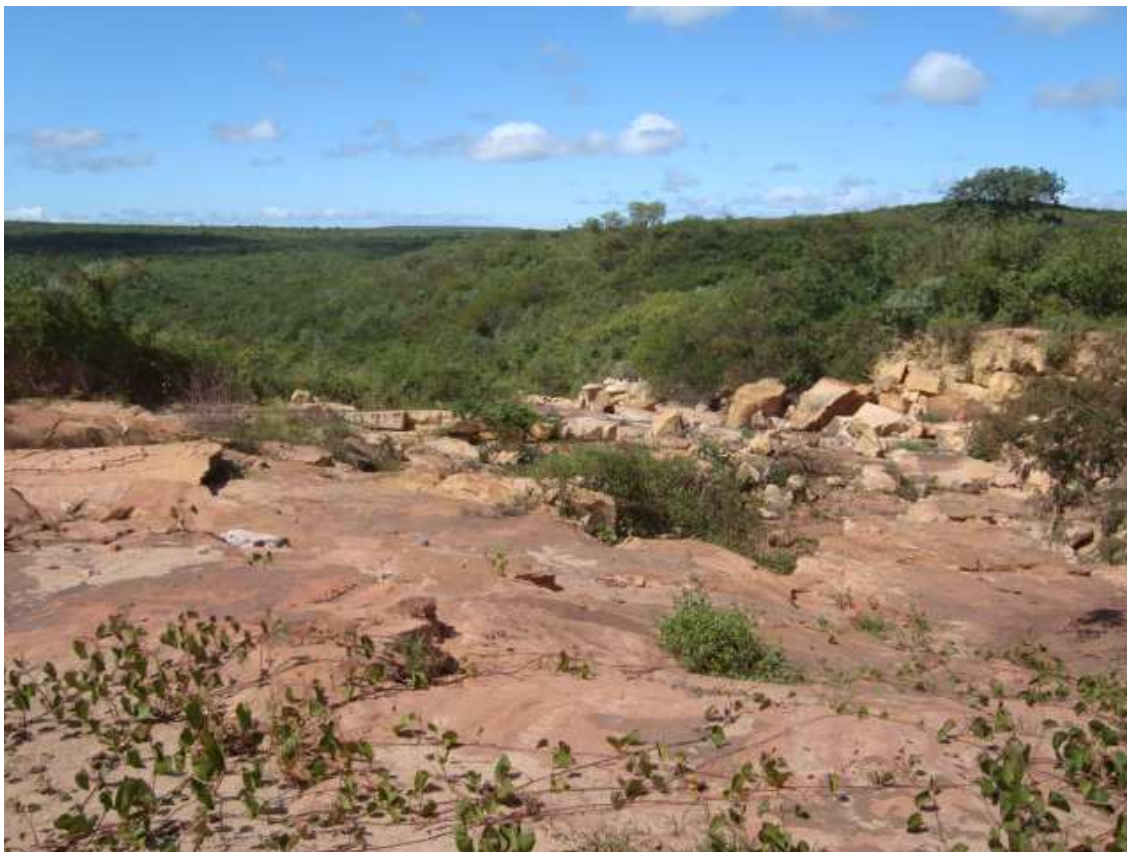
Foto 25 – Vista do sangradouro, à jusante da passagem molhada. (27/05/2010)

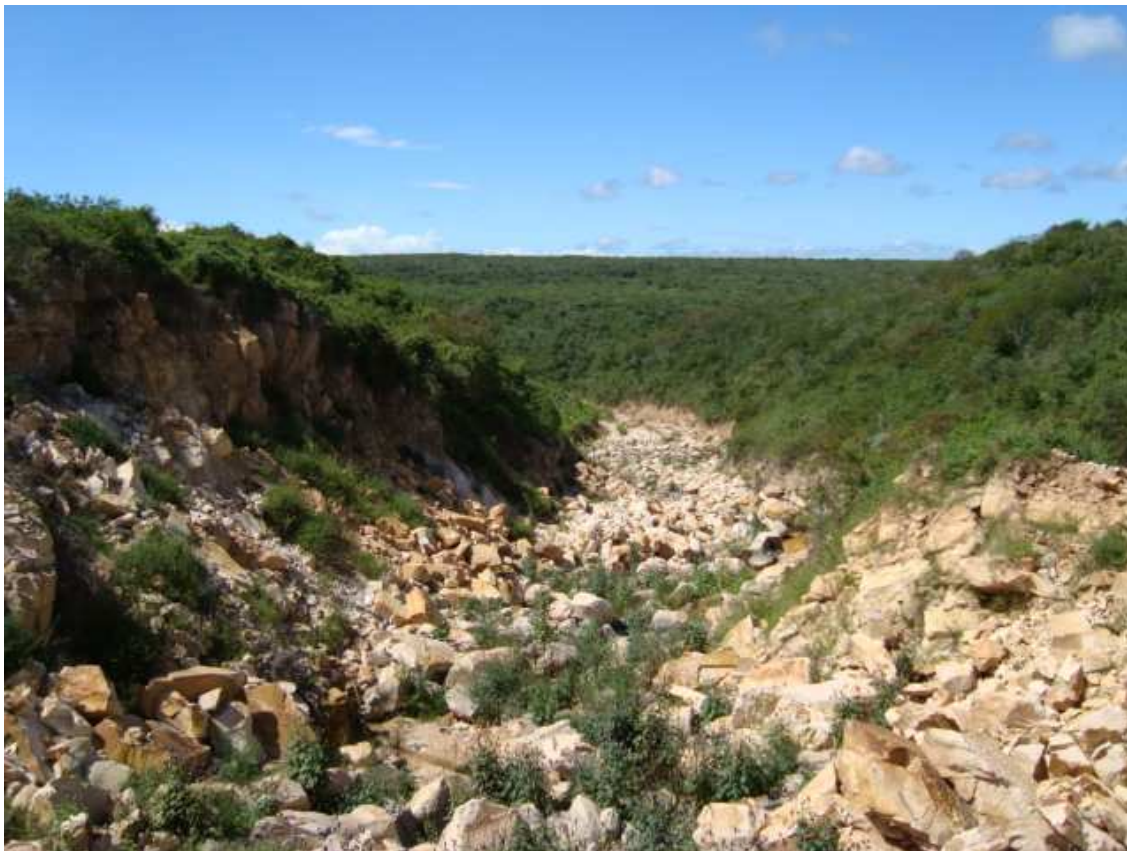
Foto 26 – Vista Geral do Canal de Restituição do Sangradouro. (27/05/2010)

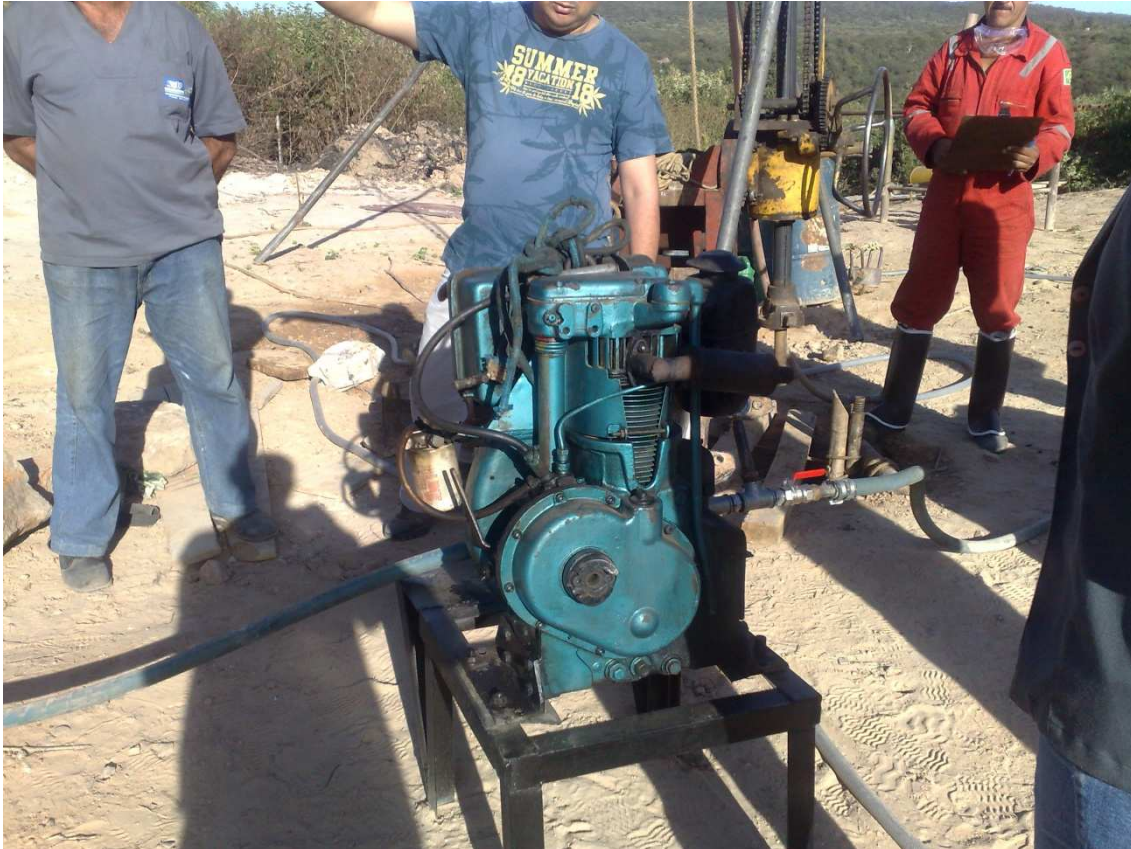
Foto 29 – Moto-bomba, para injeção de asfalto nos furos de sondagem. (19/06/2010)

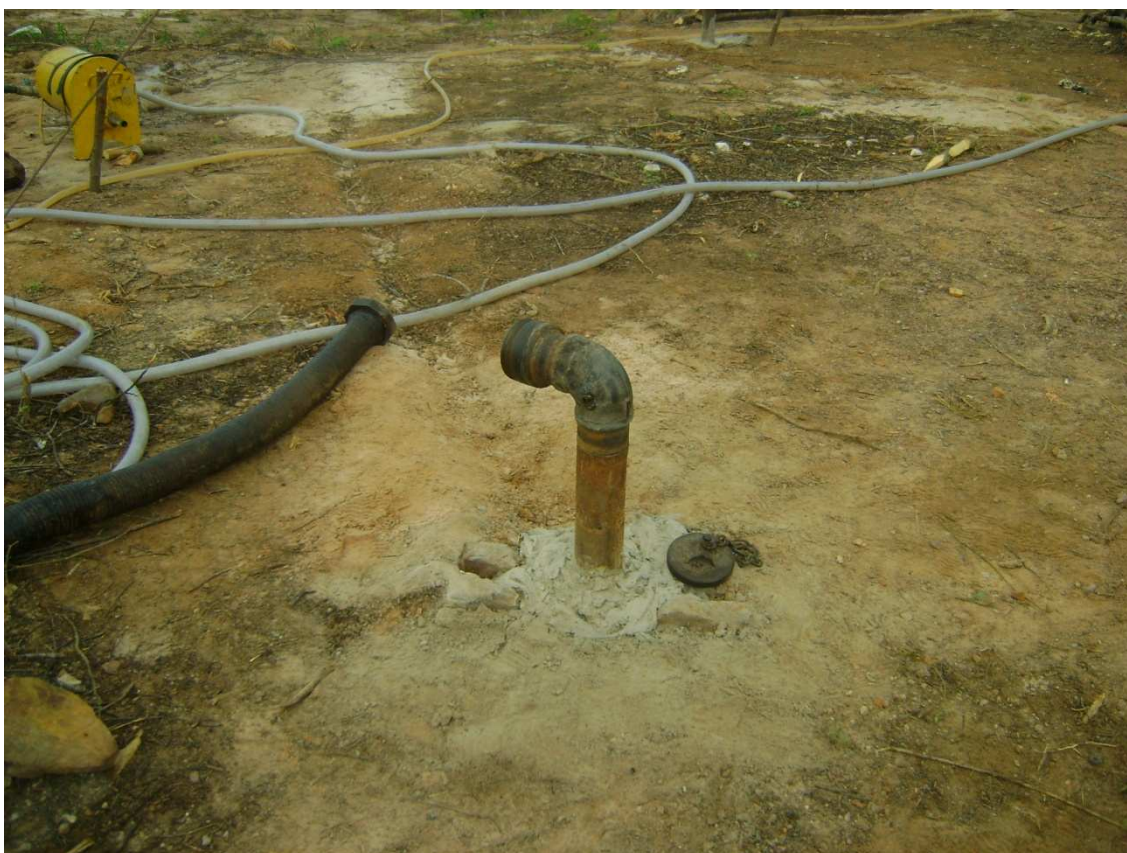
Foto 34 – Engate da mangueira para injeção de asfalto nos furos. (24/06/2010)

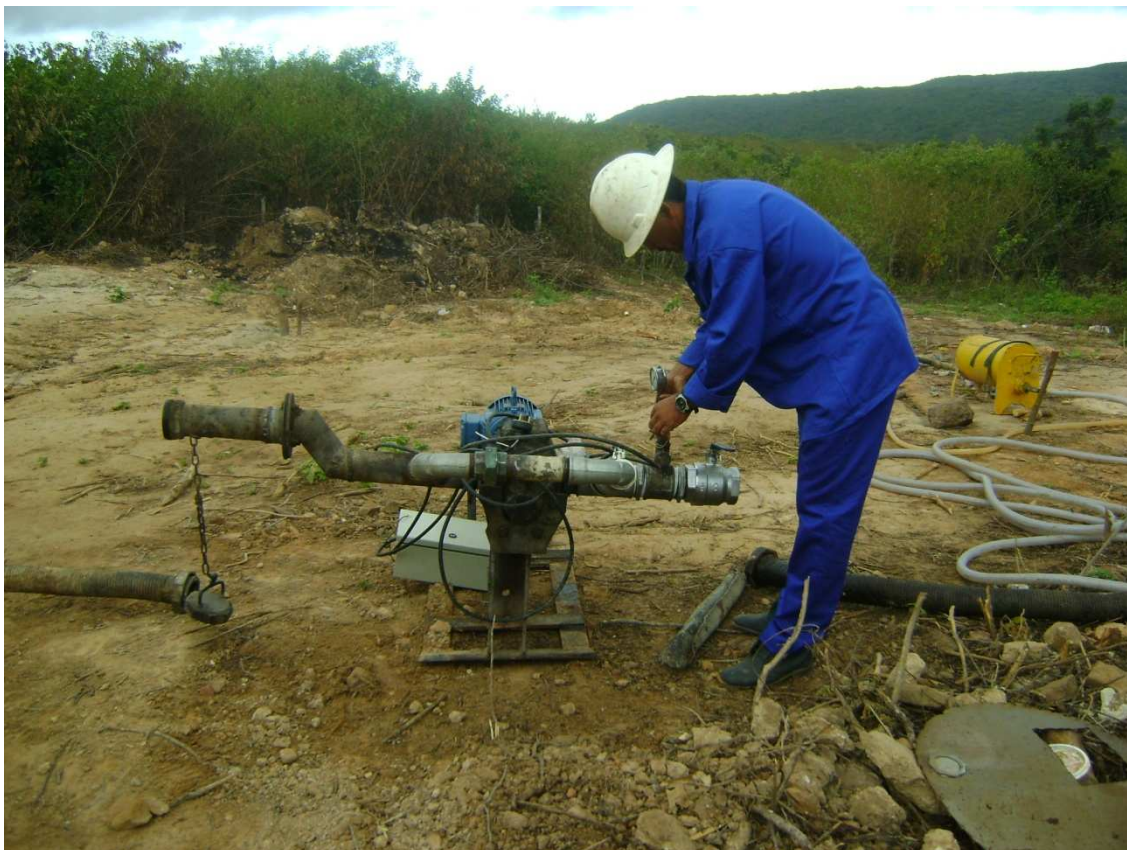
Foto 35 – Moto-bomba, para injeção de asfalto nos furos de sondagem. (24/06/2010)

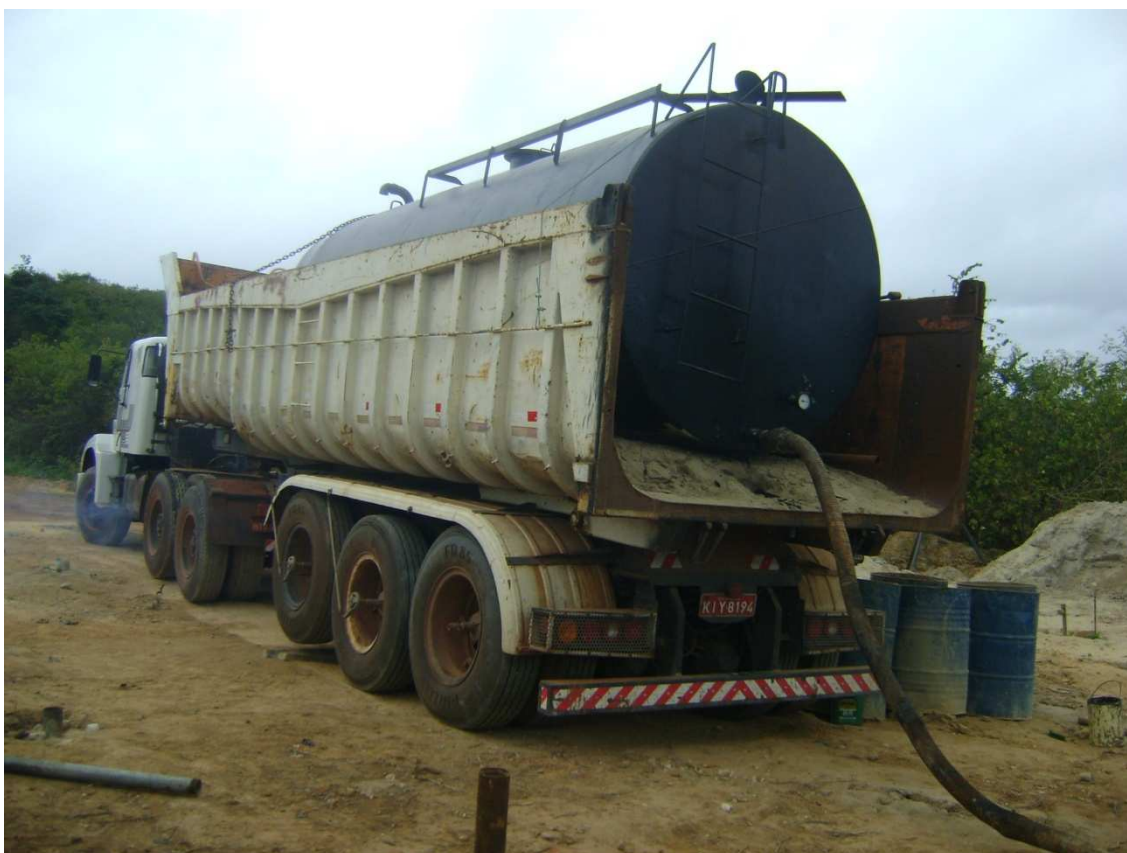
Foto 36 – Caldeira, para injeção de asfalto nos furos de sondagem. (24/06/2010)
