TOMO III

REGISTROS FOTOGRÁFICOS

CONTRATO: Nº 004/SRH/CE/2010

Este relatório tem por objetivo, apresentar o registro fotográfico dos serviços executados no Projeto Executivo e das Obras para Recuperação da Barragem Jaburu I, localizada nos municípios de Ubajara/Tianguá-CE, constituindo-se de Reforço do Tratamento da Fundação, através da Execução de Cortinas de Injeção a partir da Crista da Barragem.

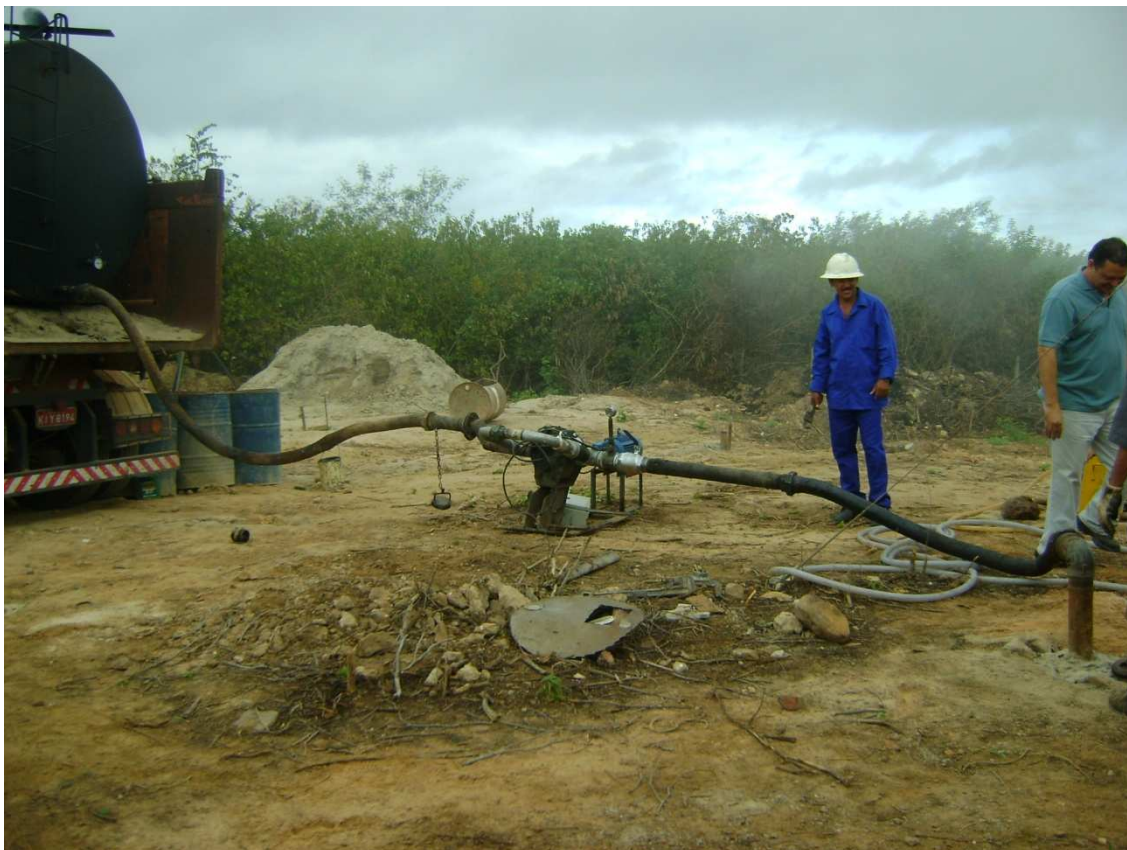
Foto 37 – Injeção de asfalto em furo de sondagem. (24/06/2010)

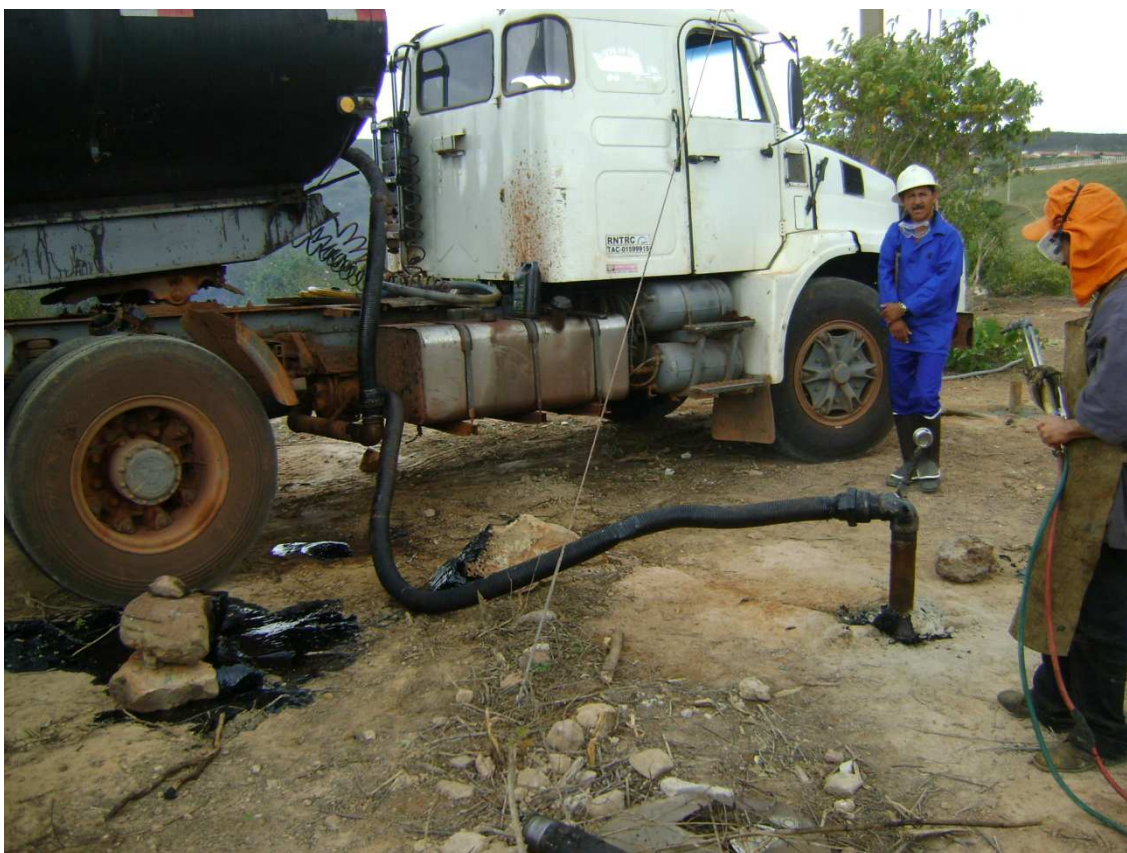
Foto 38 – Injeção de asfalto em furo de sondagem. (24/06/2010)

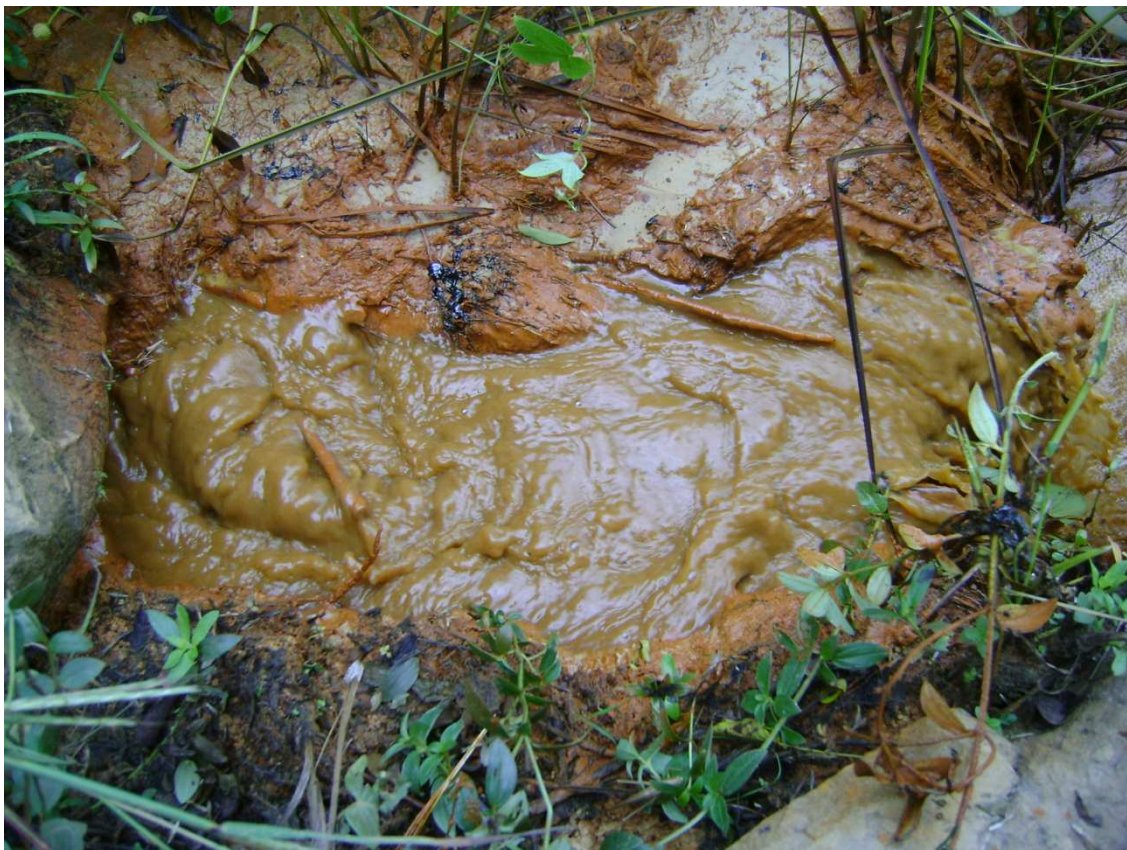
Foto 39 – Revência na ombreira esquerda durante a injeção de asfalto. (24/06/2010)

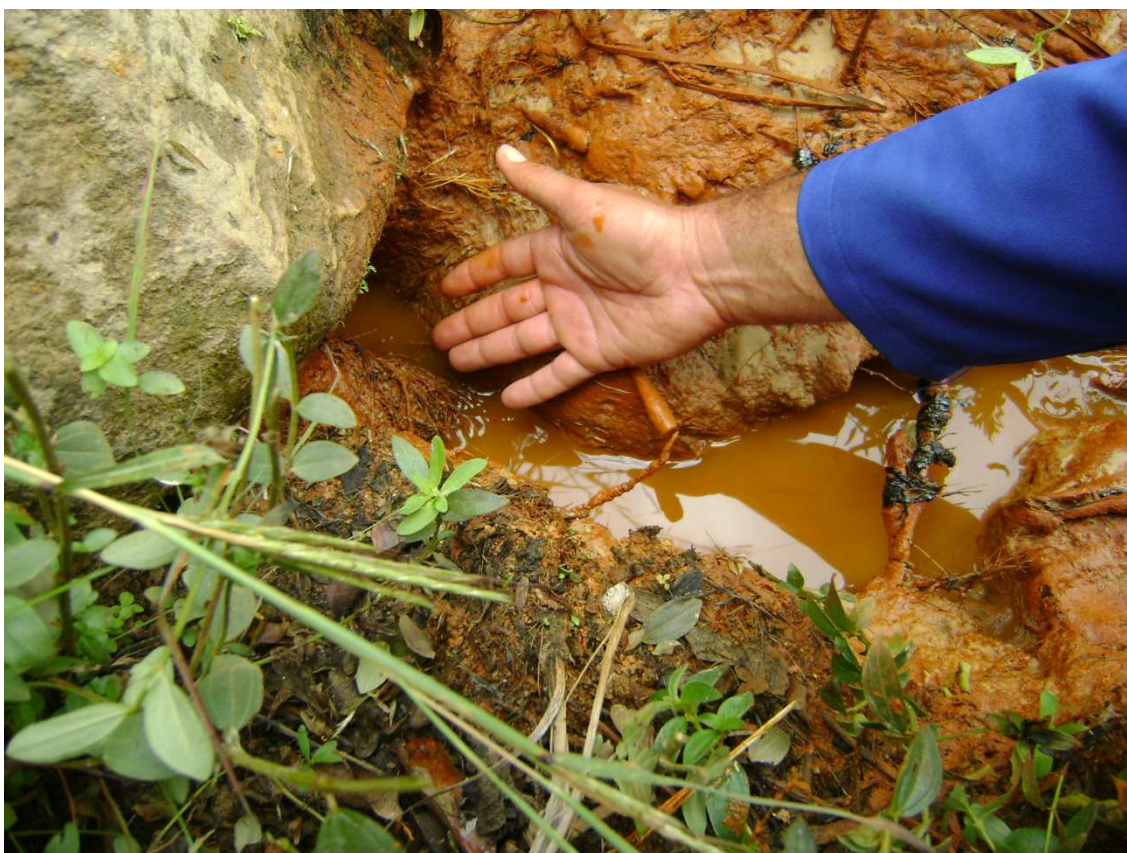
Foto 40 – Revência na ombreira esquerda durante a injeção de asfalto. (24/06/2010)

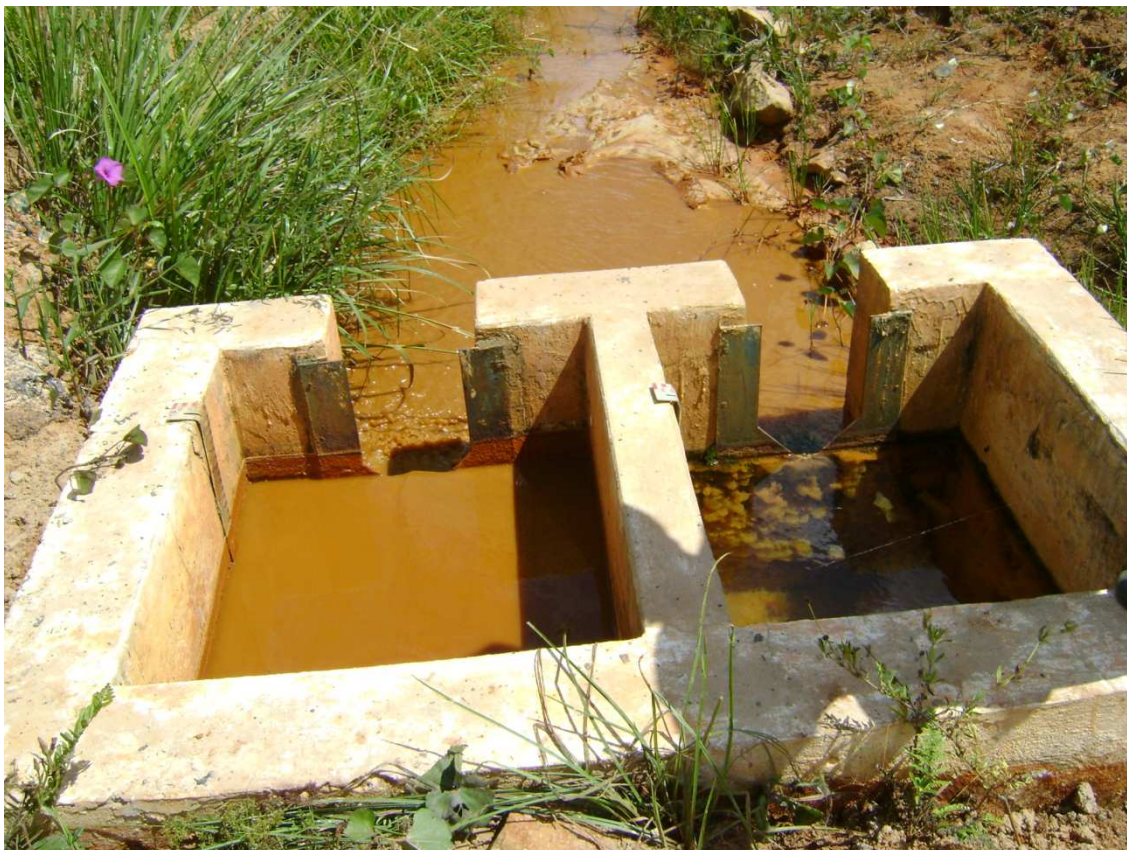
Foto 41 – Medidores de Vazão 06 e 07 logo após a injeção de asfalto. (24/06/2010)

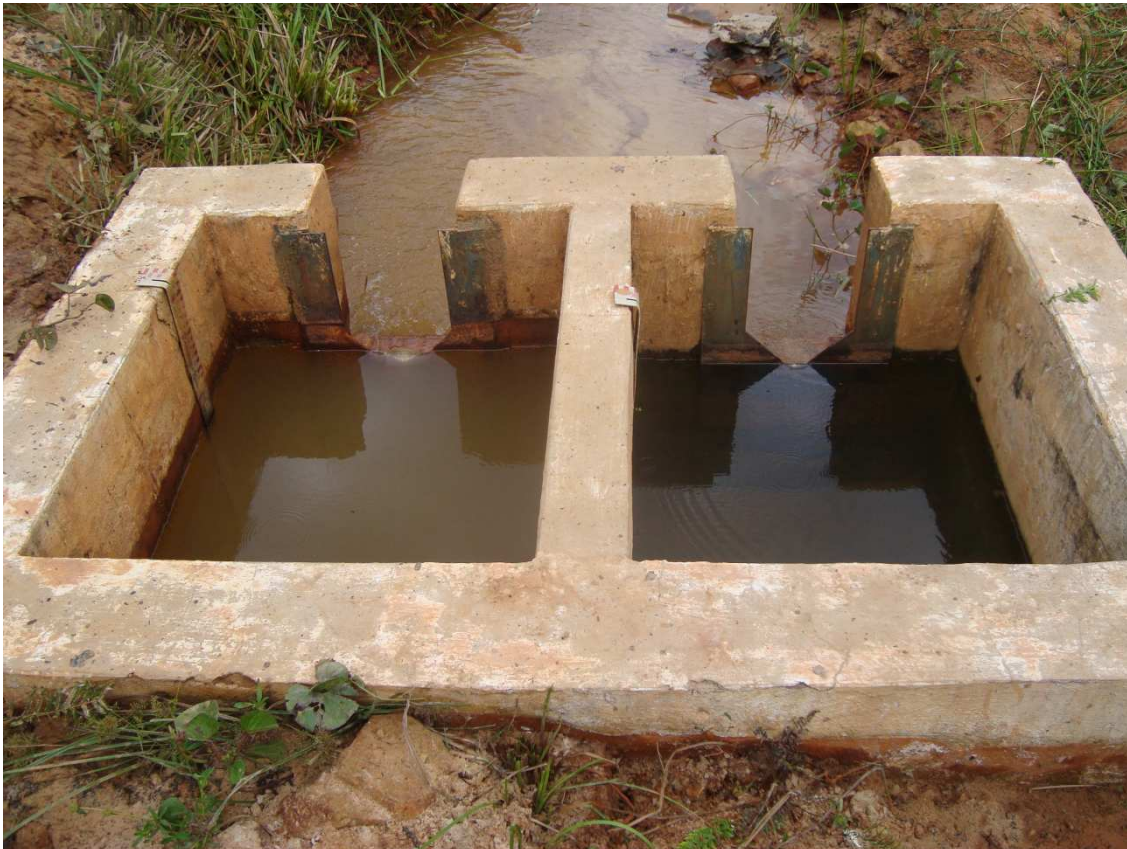
Foto 42 – Medidores de Vazão 06 e 07 dias após a injeção de asfalto. (08/07/2010)

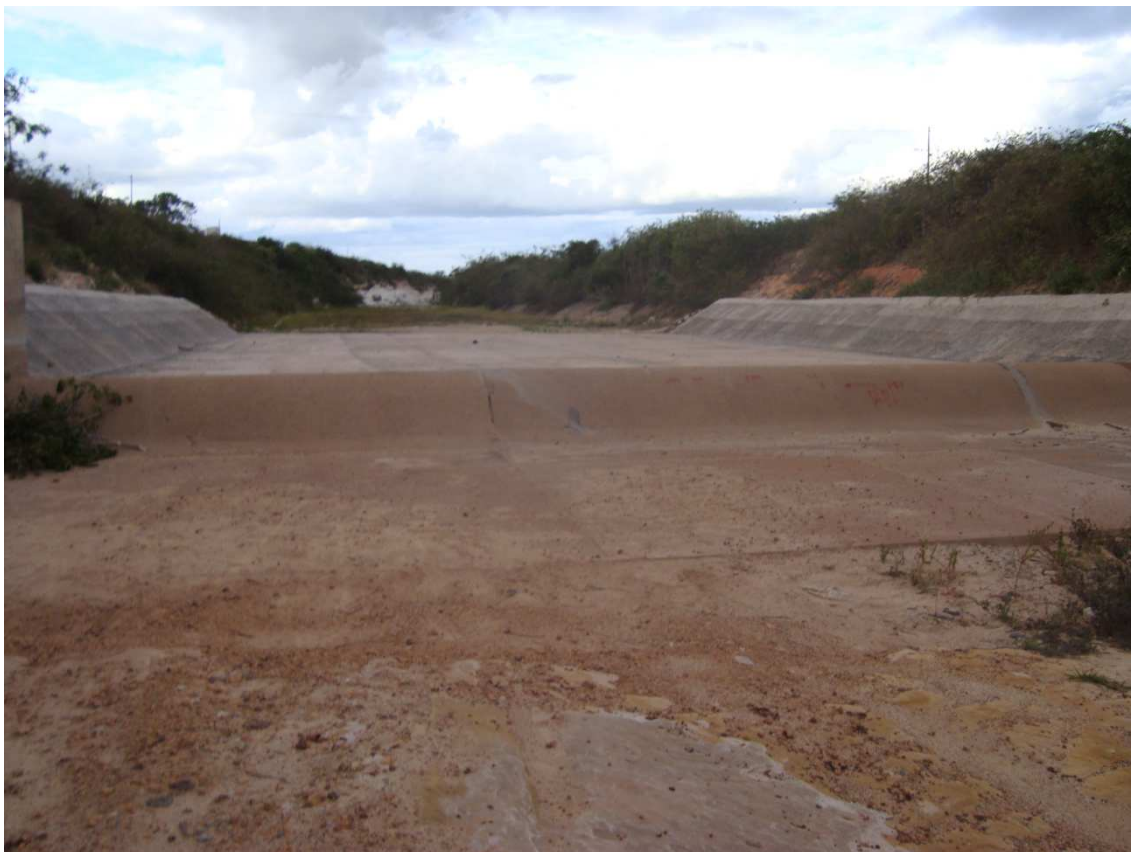
Foto 45 – Laje recém-construída à montante do Perfil Creager. (08/07/2010)

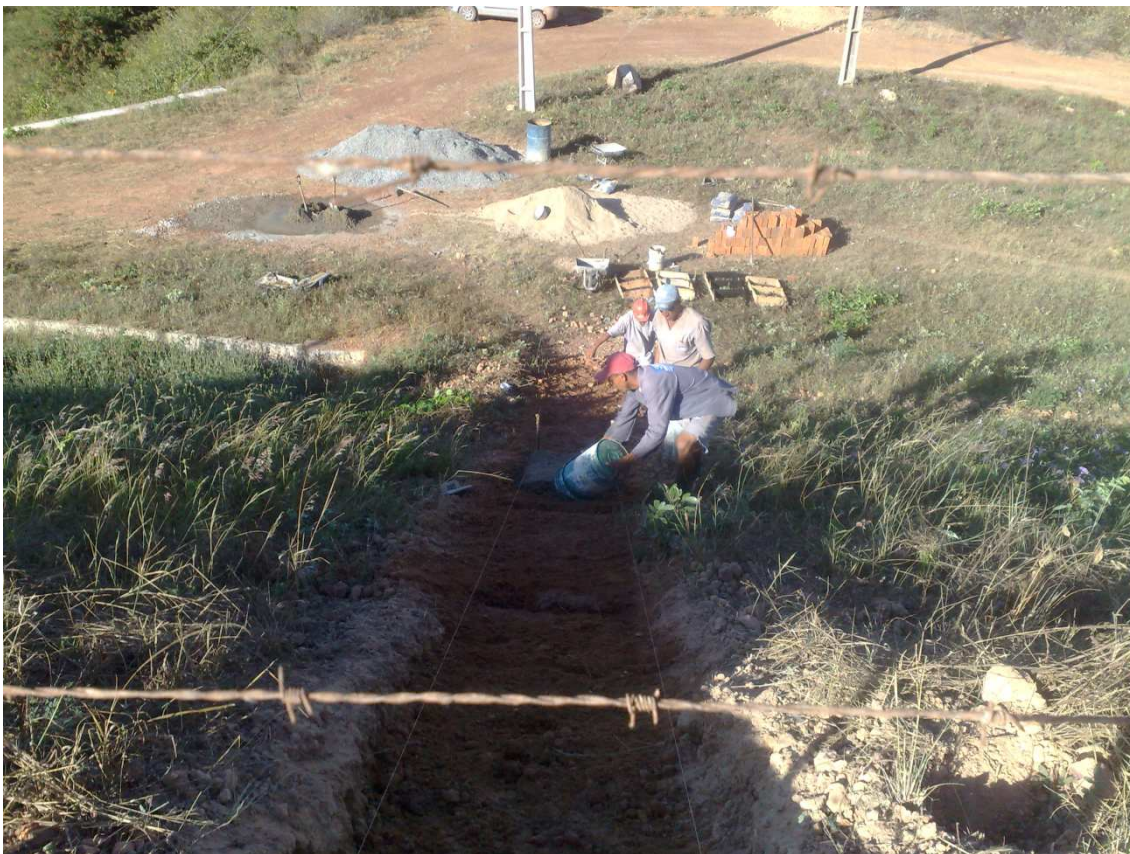
Foto 47 – Construção de escada de acesso no talude jusante. (22/07/2010)

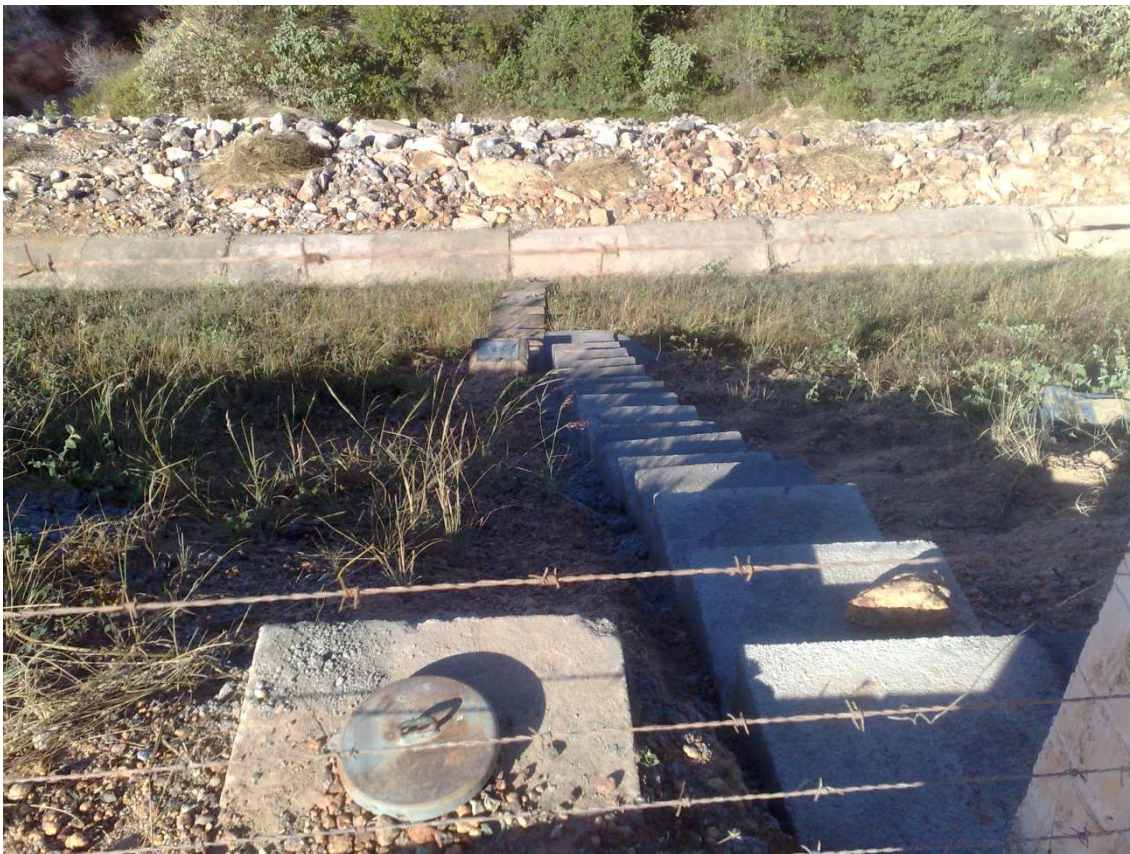
Foto 48 – Escada de acesso no talude jusante. (22/07/2010)

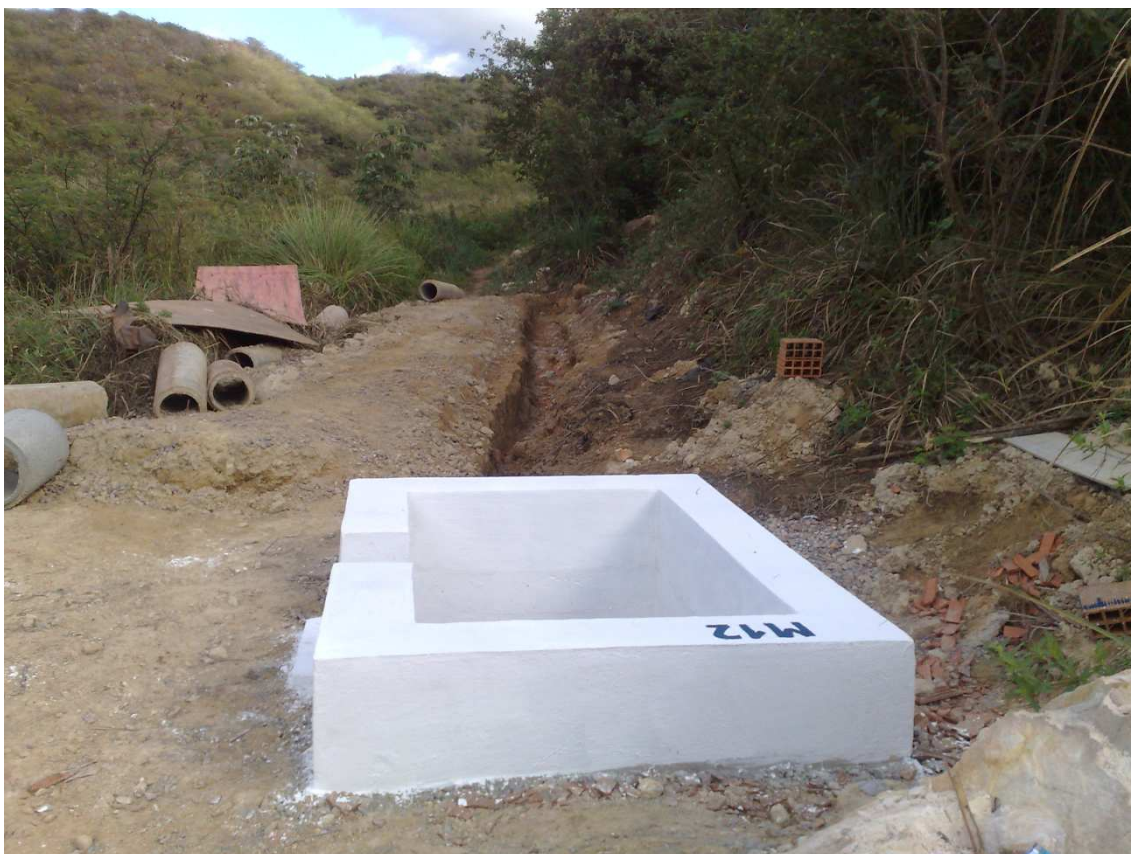
Foto 49 – Medidor de vazão 12, e vala para colocação do dreno. (22/07/2010)

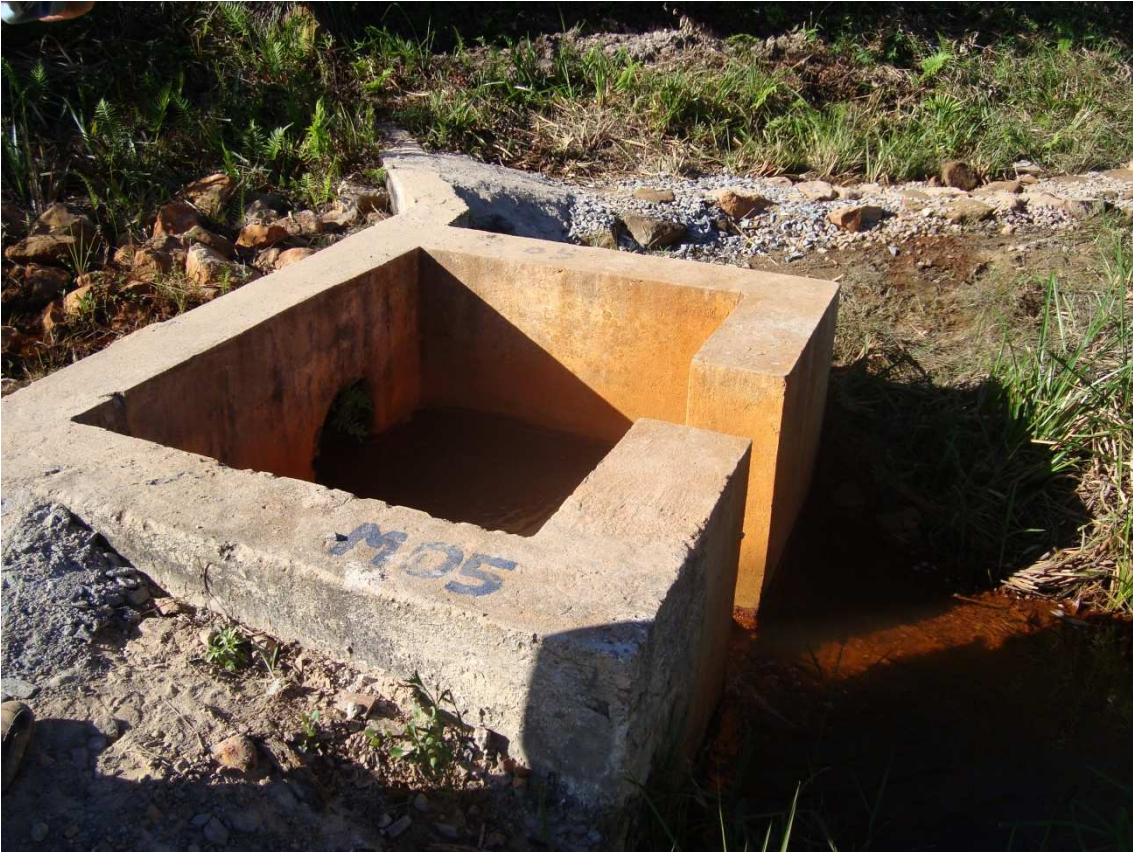
Foto 53 – Medidor de Vazão 05. (30/07/2010)

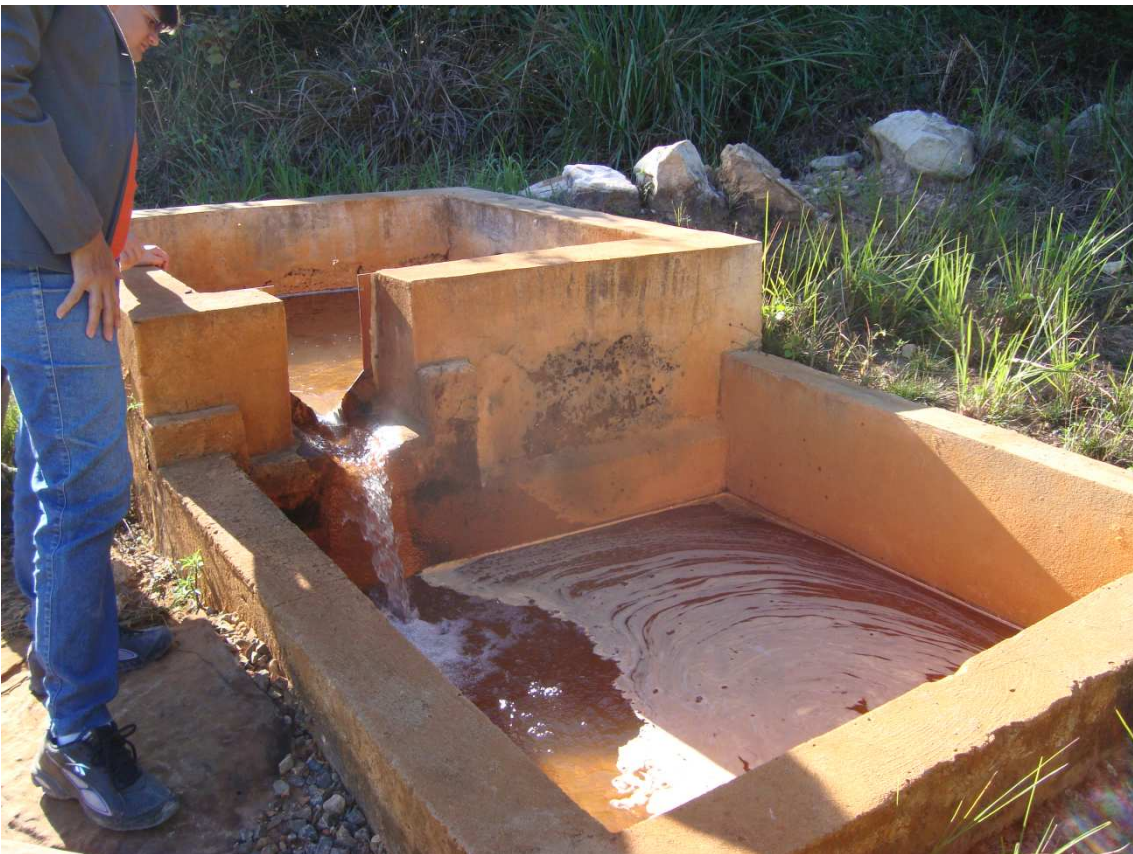
Foto 54 – Medidor de Vazão 04. (30/07/2010)

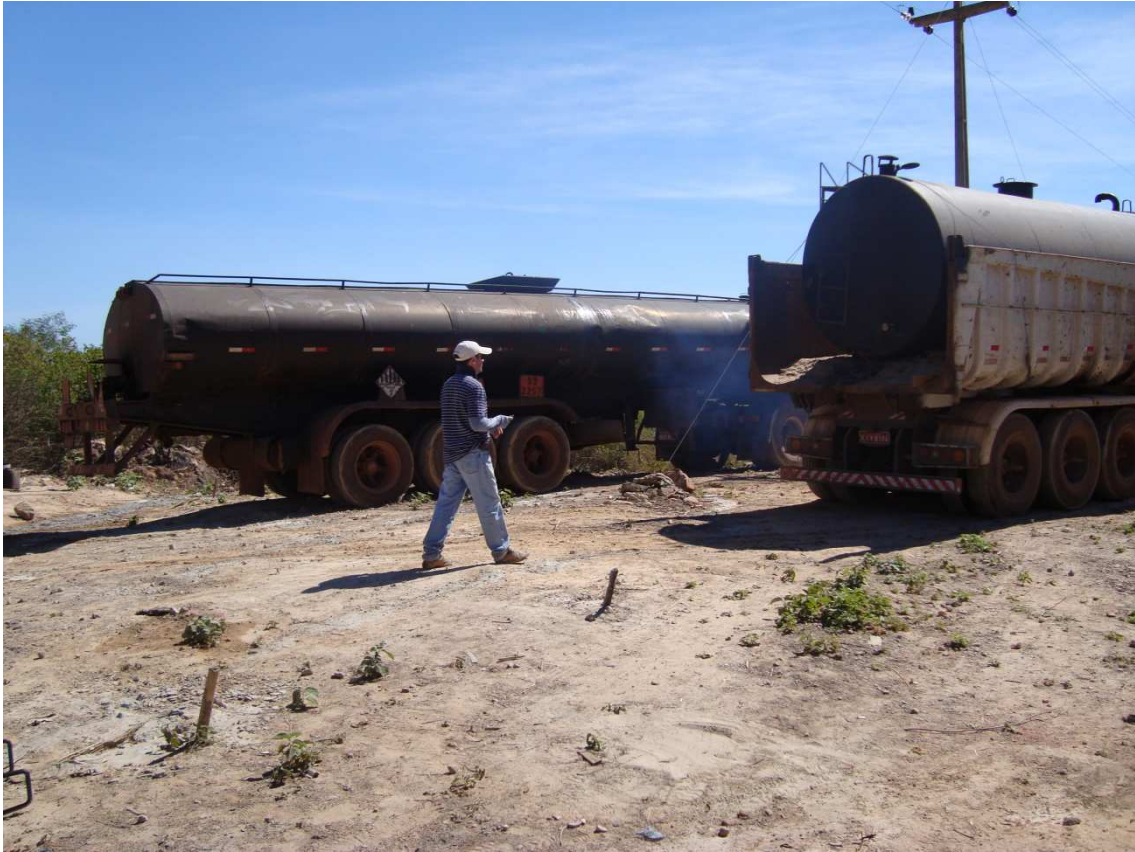
Foto 55 – Caldeiras, para injeção de asfalto nos furos de sondagem. (30/07/2010)

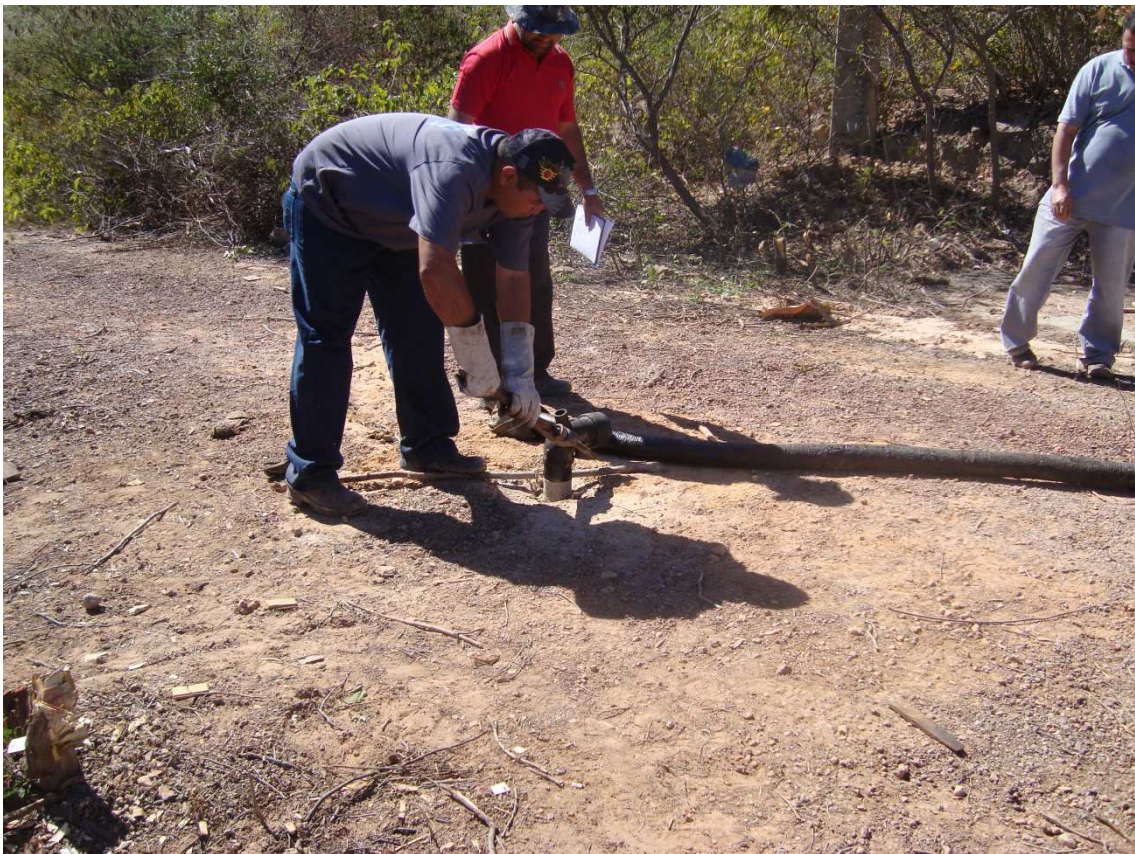
Foto 56 – Engate da mangueira, para injeção de asfalto nos furos. (30/07/2010)

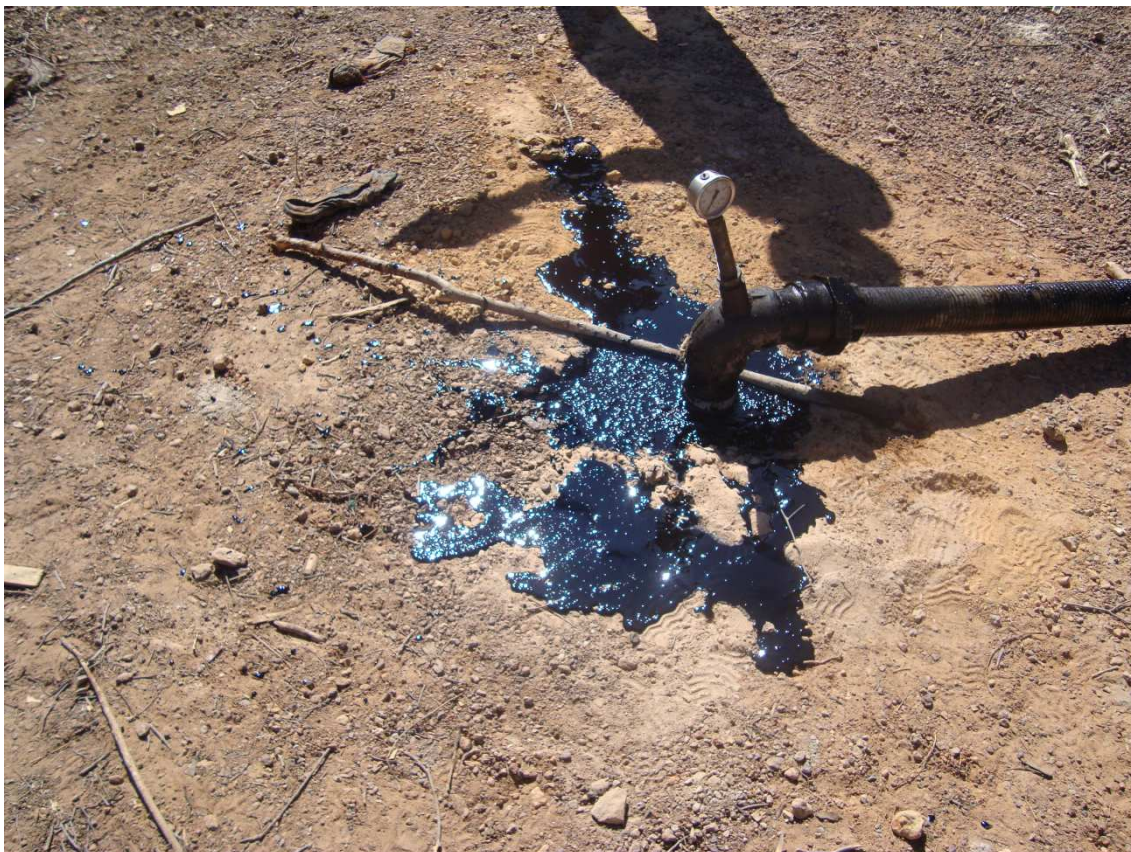
Foto 57 – Furo de sondagem, após injeção de asfalto. (30/07/2010)

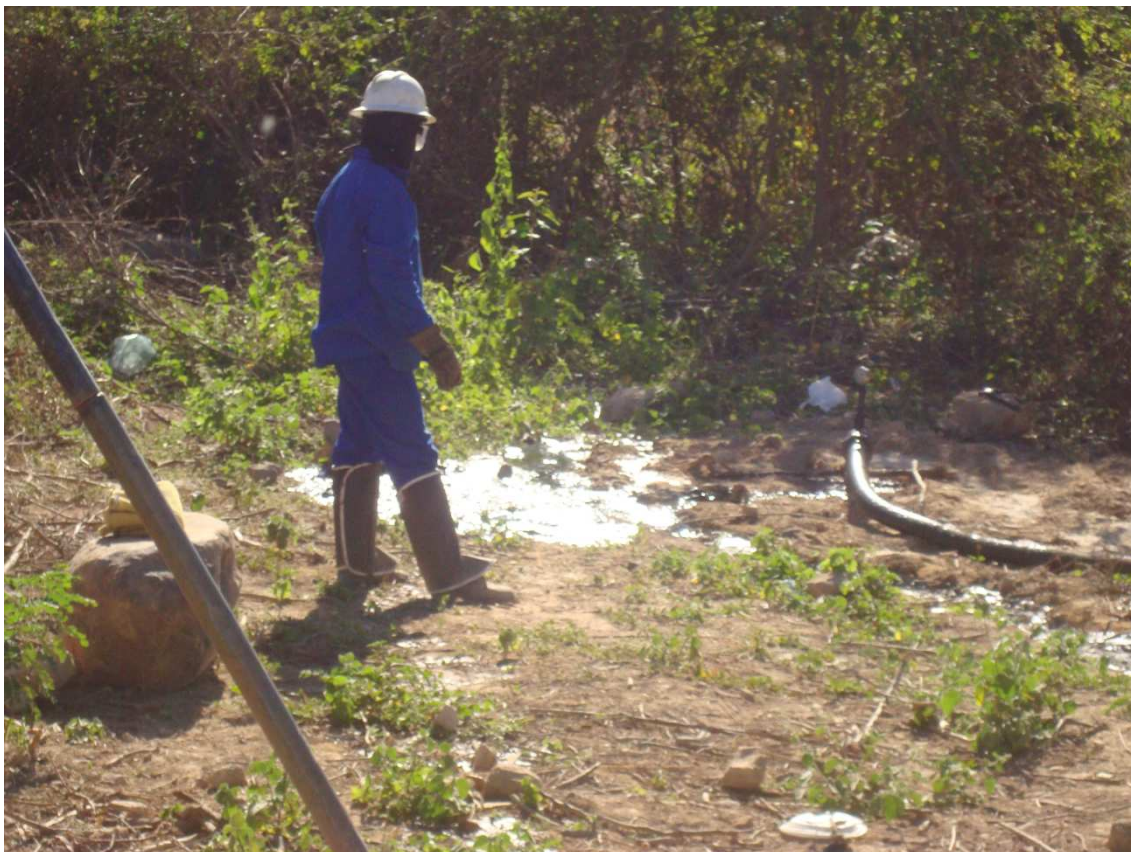
Foto 59 – Injeção de asfalto em furo de sondagem. (30/07/2010)

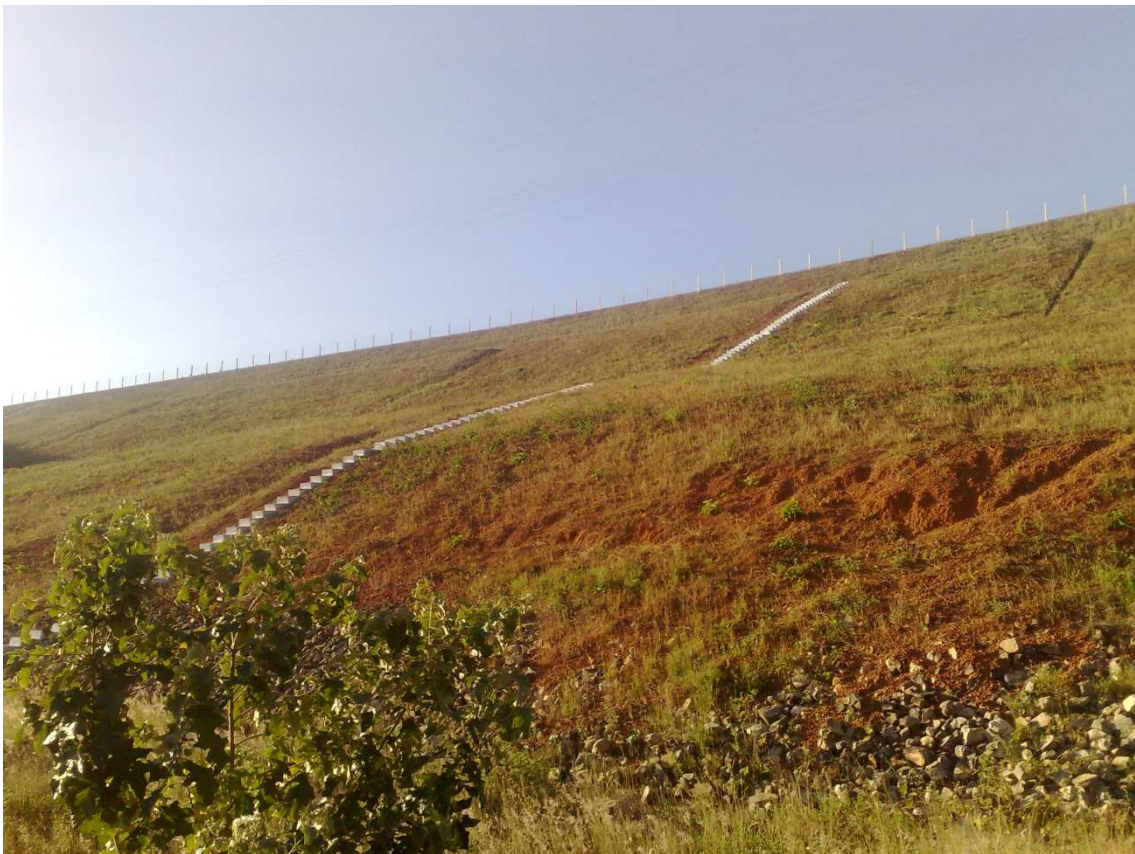
Foto 62 – Escada de acesso no talude de jusante. (05/08/2010)

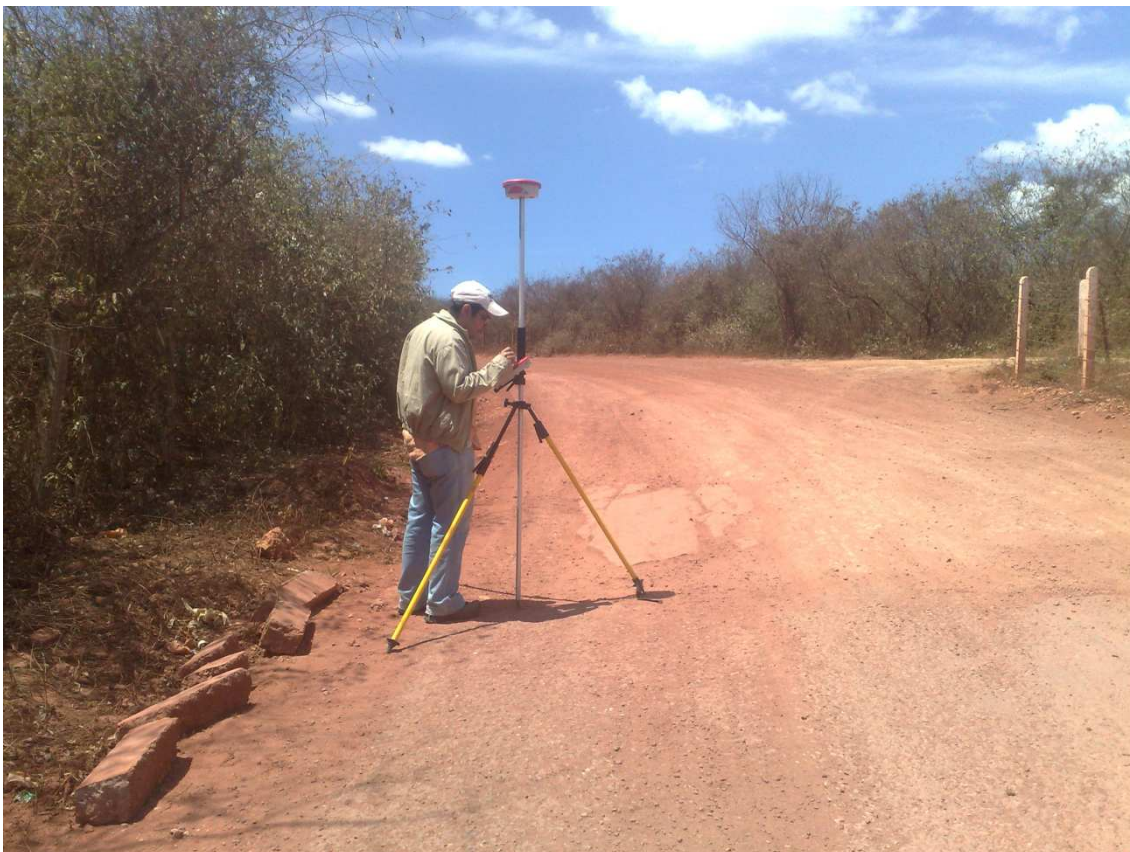
Foto 63 – Levantamento geodésico no coroamento. (17/08/2010)

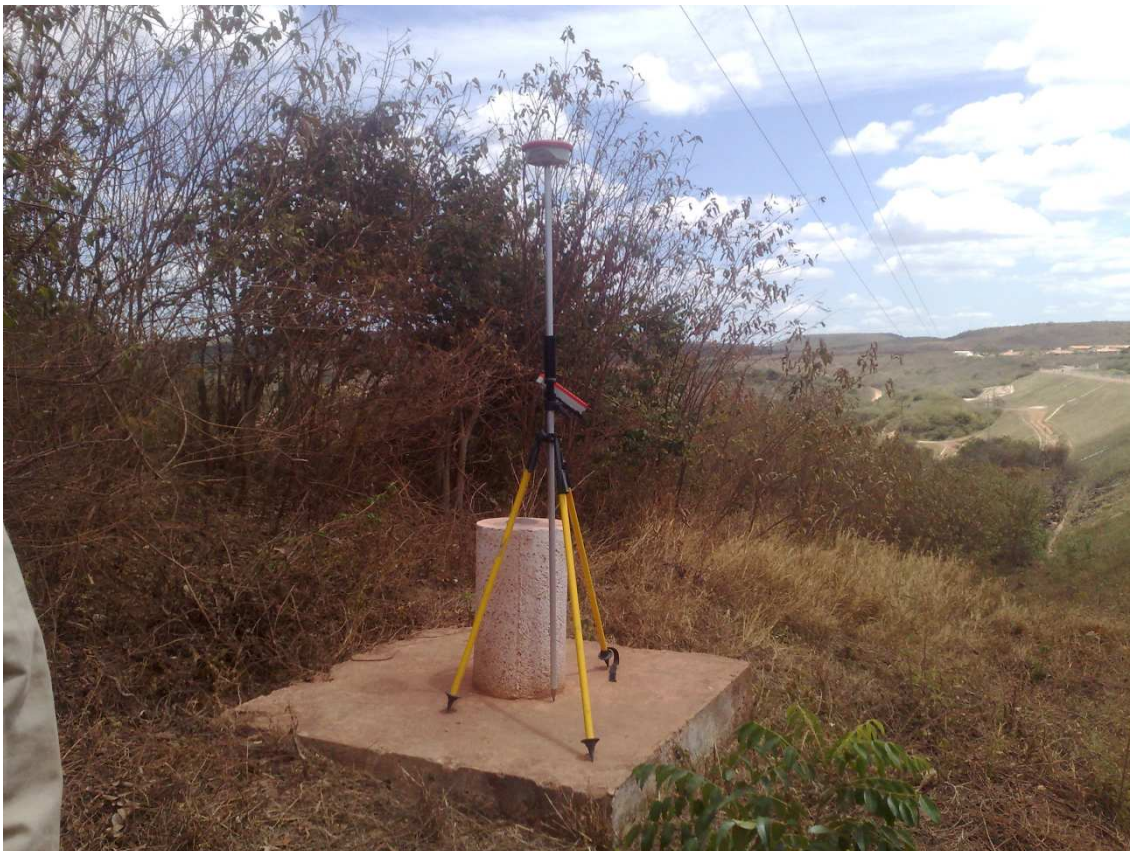
Foto 64 – Levantamento de marco geodésico no coroamento. (17/08/2010)

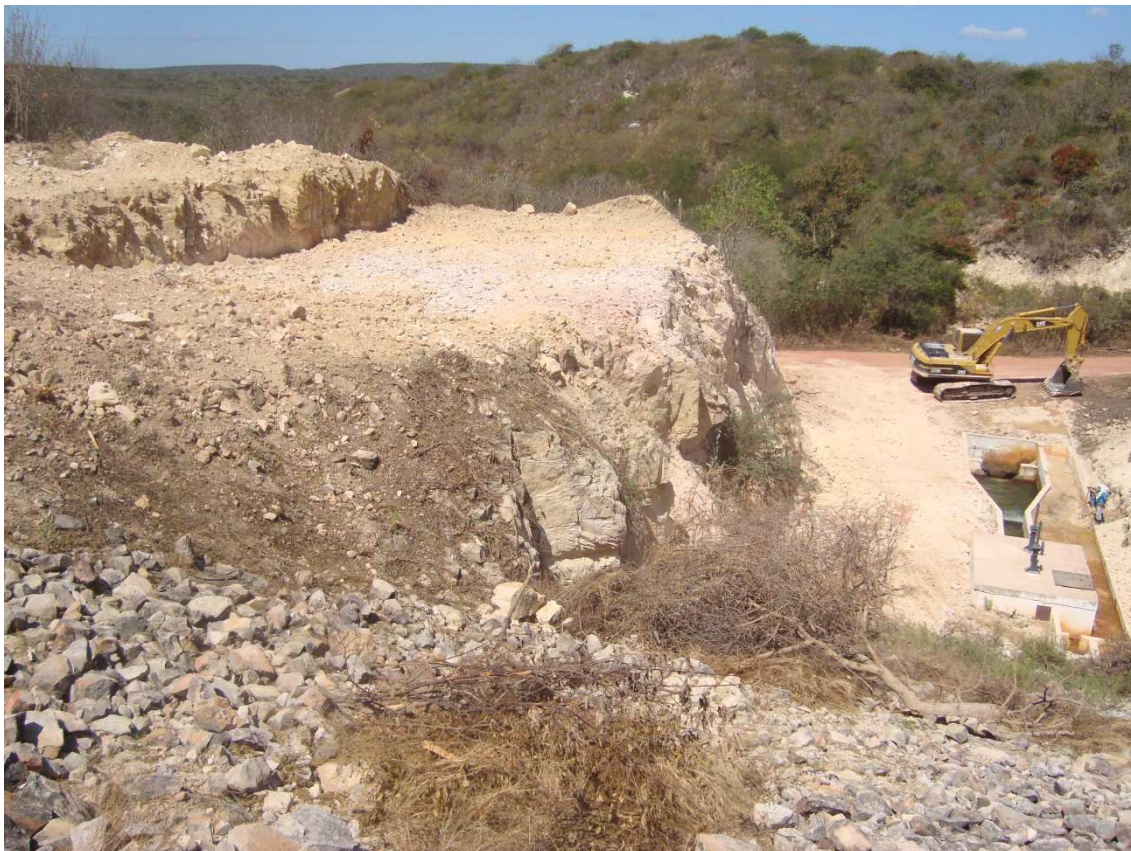
Foto 66 – Taludamento das ombreiras da Tomada D'água. (17/08/2010)

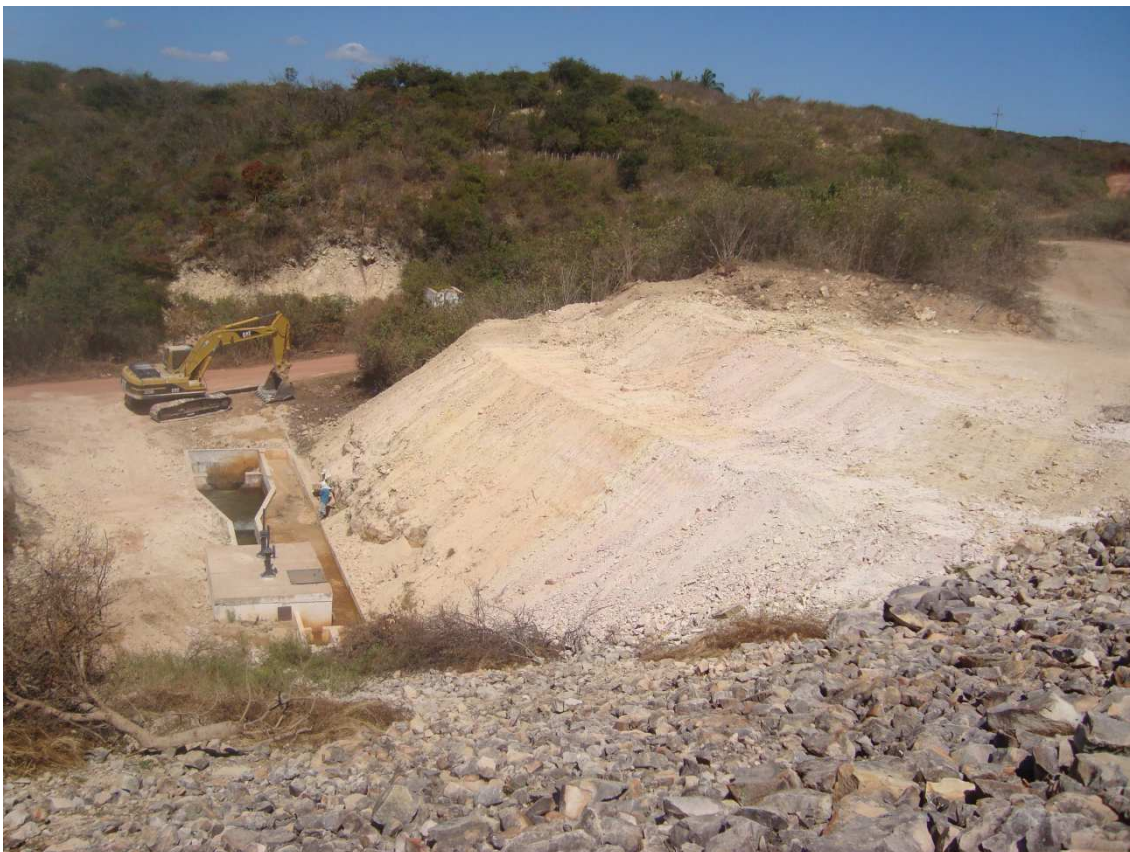
Foto 67 – Taludamento das ombreiras da Tomada D'água. (17/08/2010)

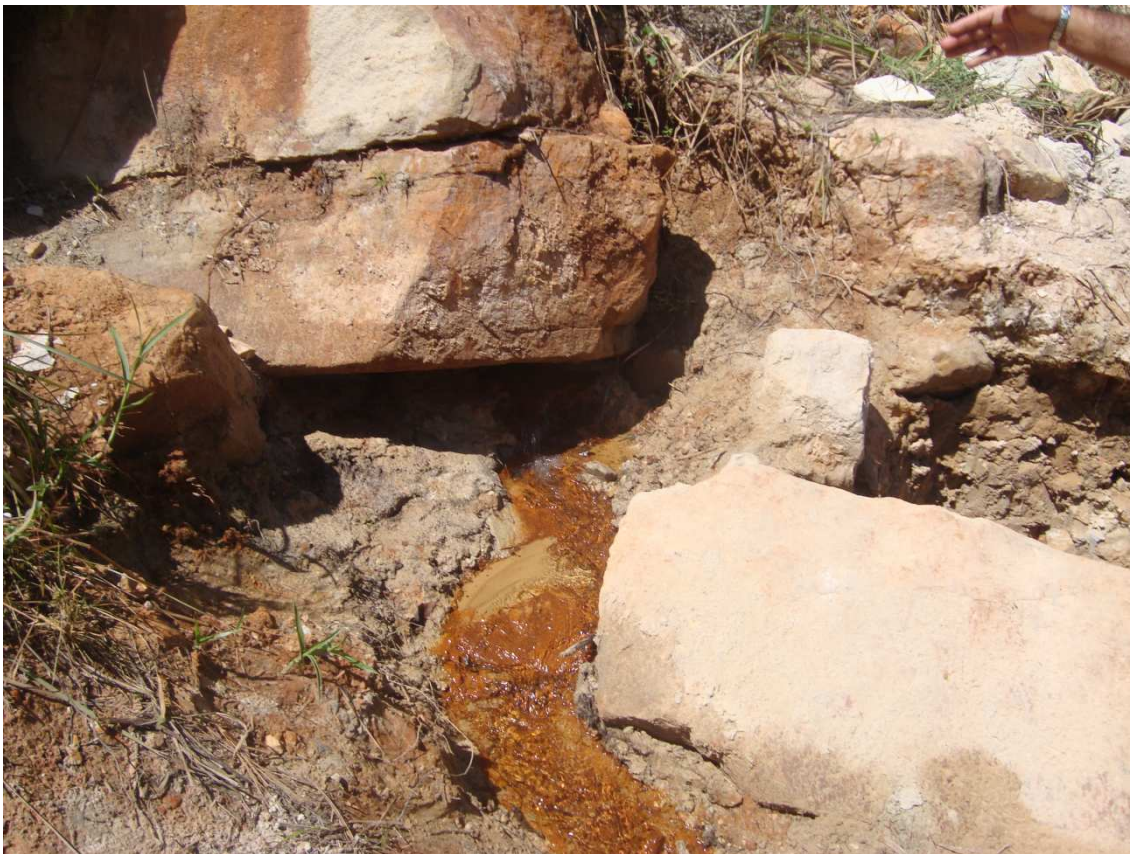
Foto 68 – Revência próxima aos medidores de vazão 10 e 11. (17/08/2010)

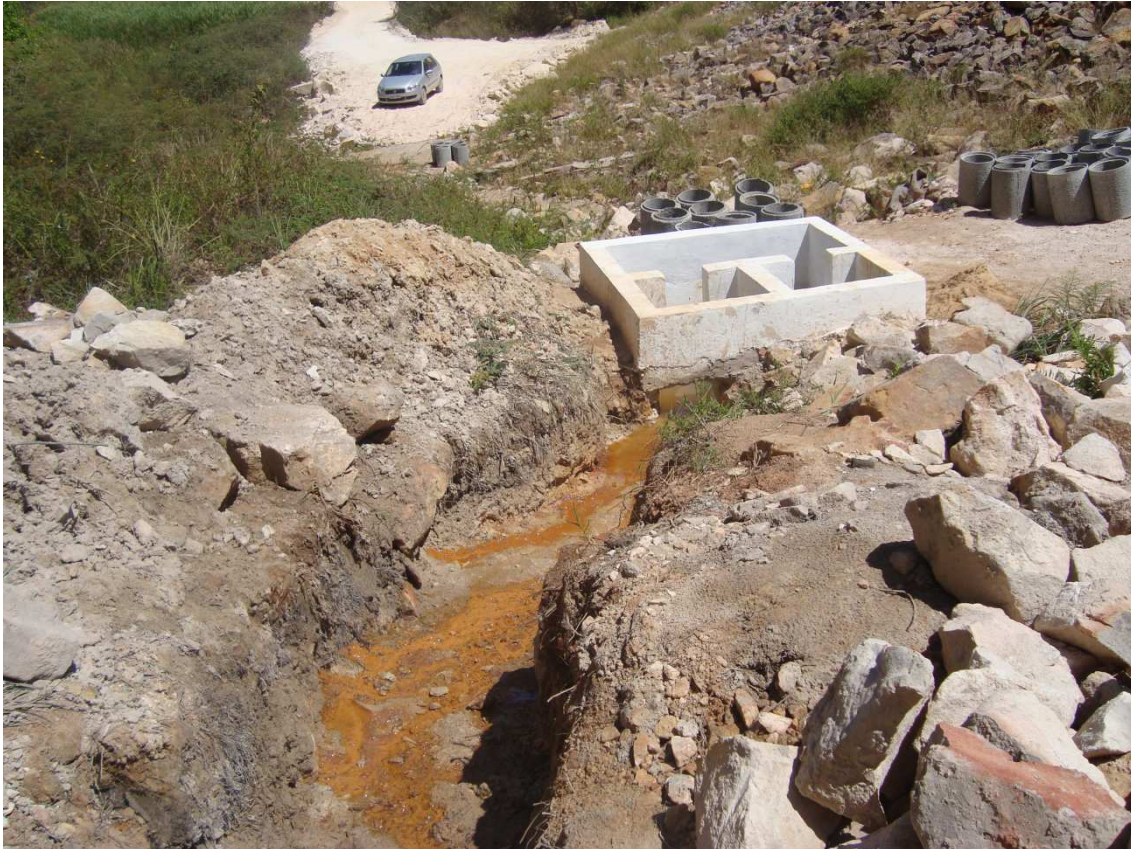
Foto 69 – Medidores de vazão 10 e 11. (17/08/2010)
