TOMO III

REGISTROS FOTOGRÁFICOS

CONTRATO: Nº 004/SRH/CE/2010

Este relatório tem por objetivo, apresentar o registro fotográfico dos serviços executados no Projeto Executivo e das Obras para Recuperação da Barragem Jaburu I, localizada nos municípios de Ubajara/Tianguá-CE, constituindo-se de Reforço do Tratamento da Fundação, através da Execução de Cortinas de Injeção a partir da Crista da Barragem.

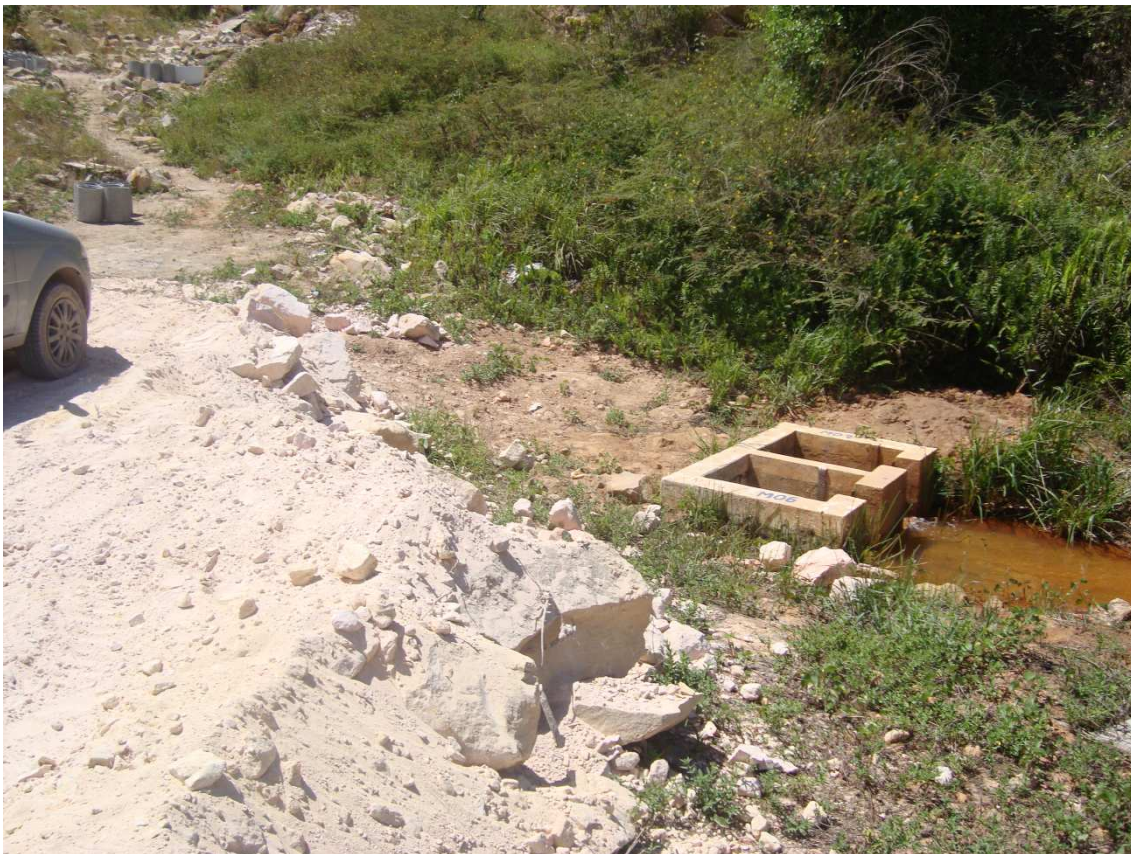
Foto 70 – Medidores de vazão 06 e 07. (17/08/2010)

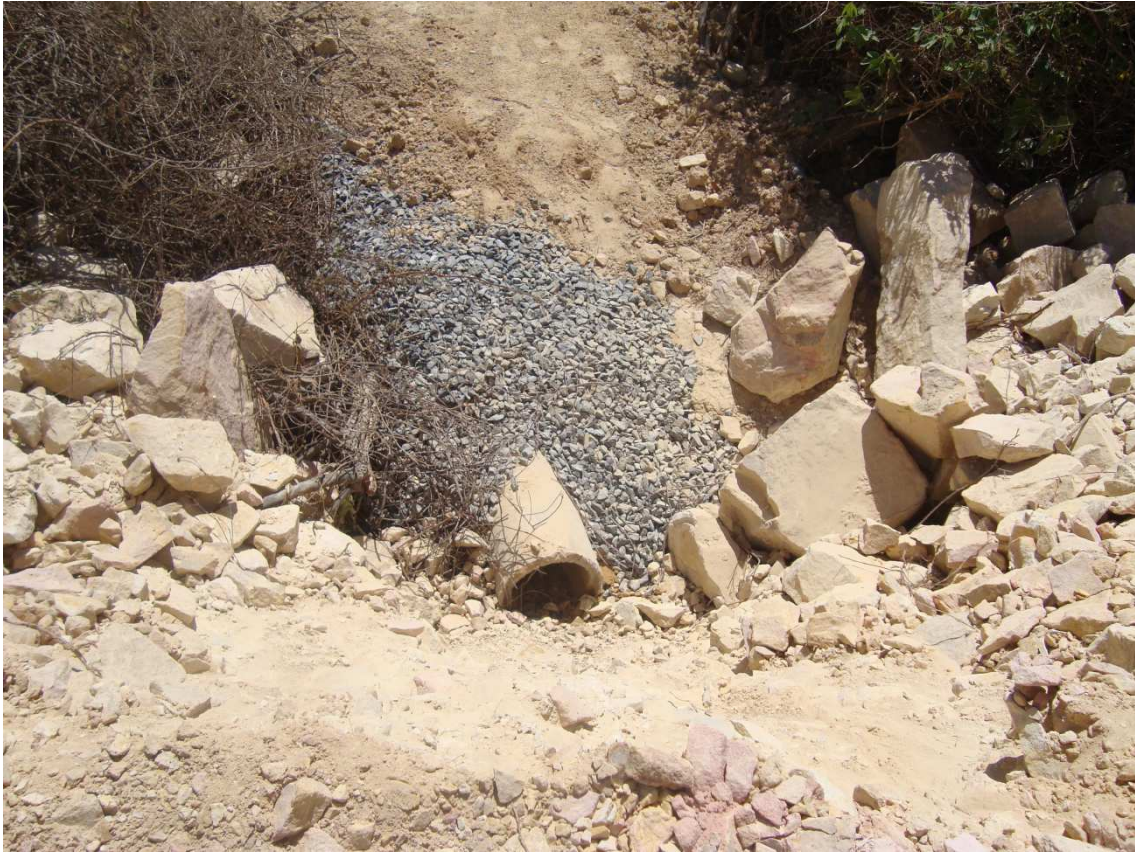
Foto 71 – Dreno coletor proveniente do Medidor de Vazão 12. (17/08/2010)

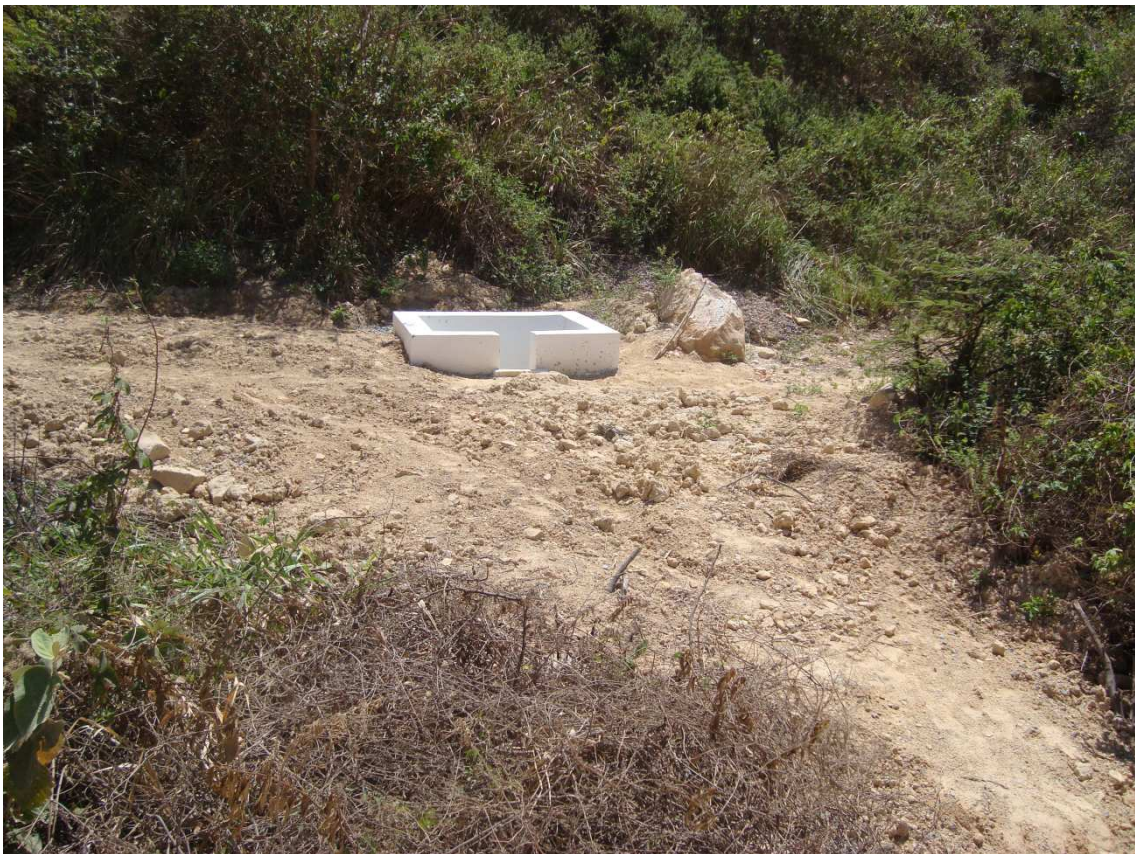
Foto 72 – Medidor de Vazão 12. (17/08/2010)

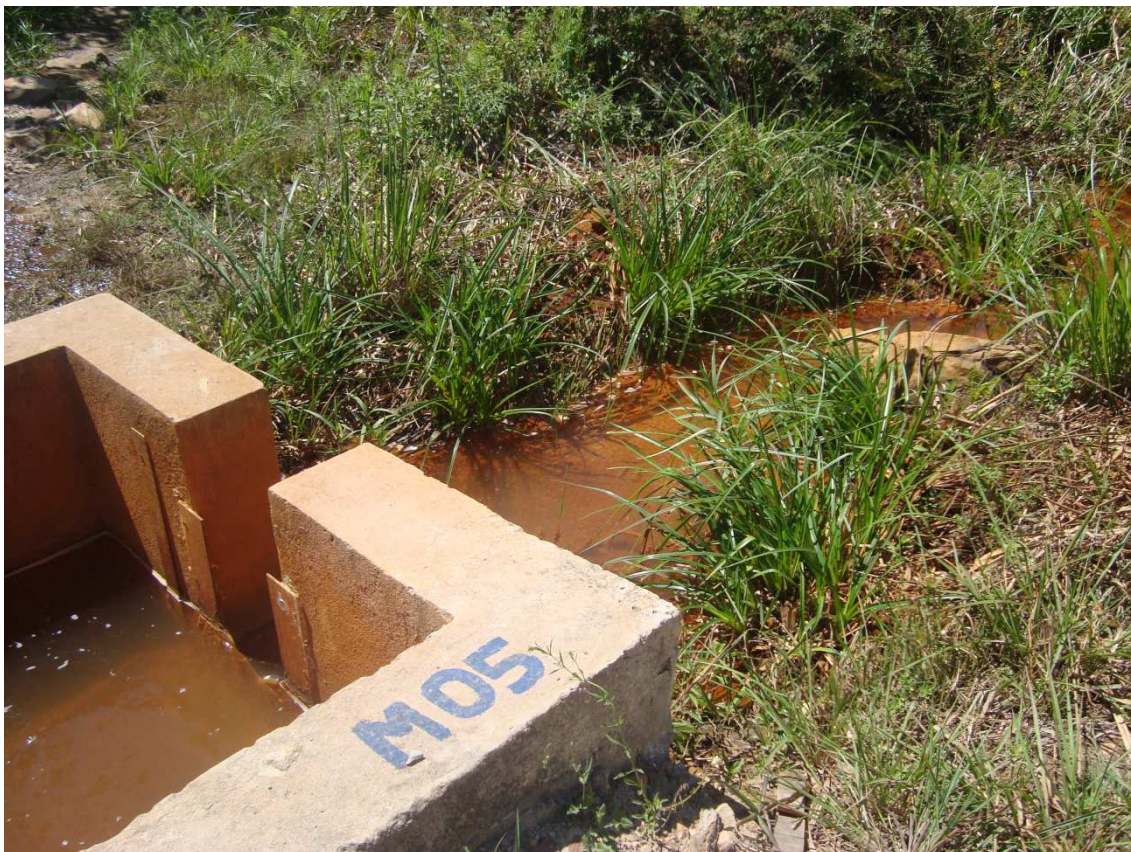
Foto 73 – Medidor de Vazão 05. (17/08/2010)

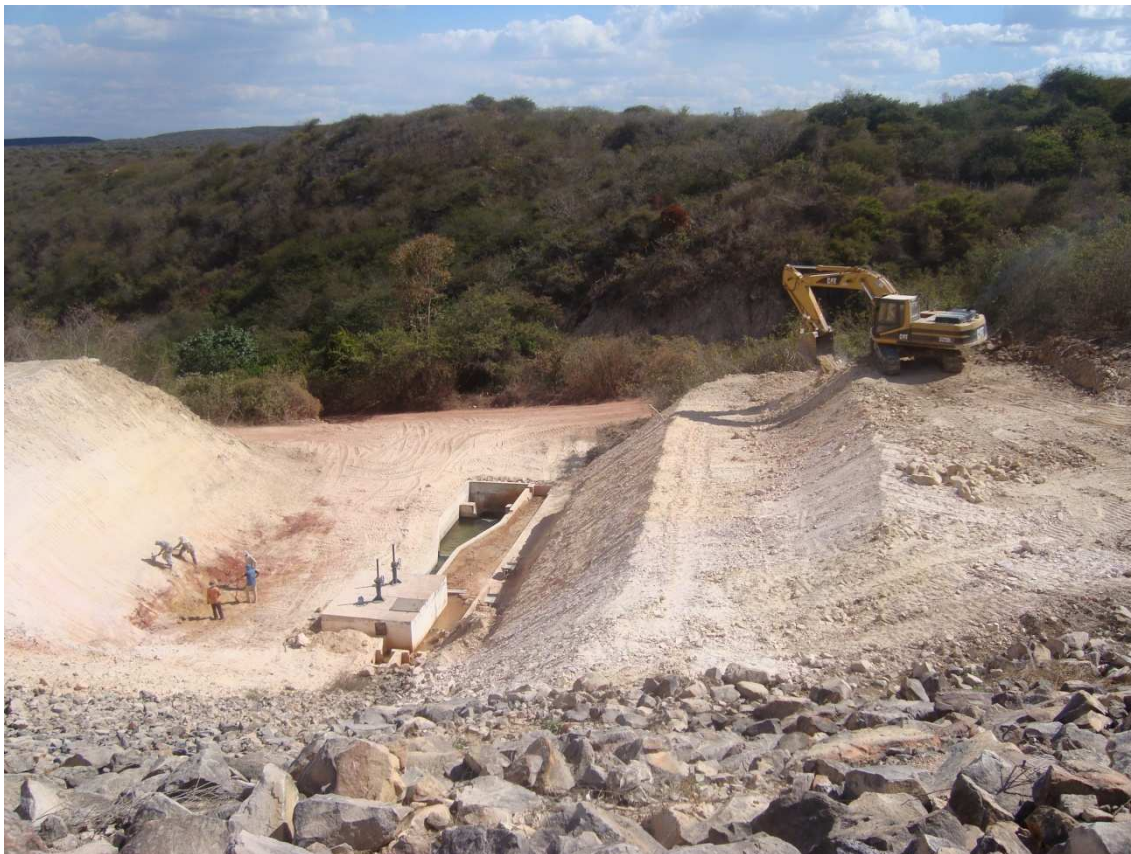
Foto 74 – Taludamento da ombreira direita da Tomada D'água. (02/09/2010)

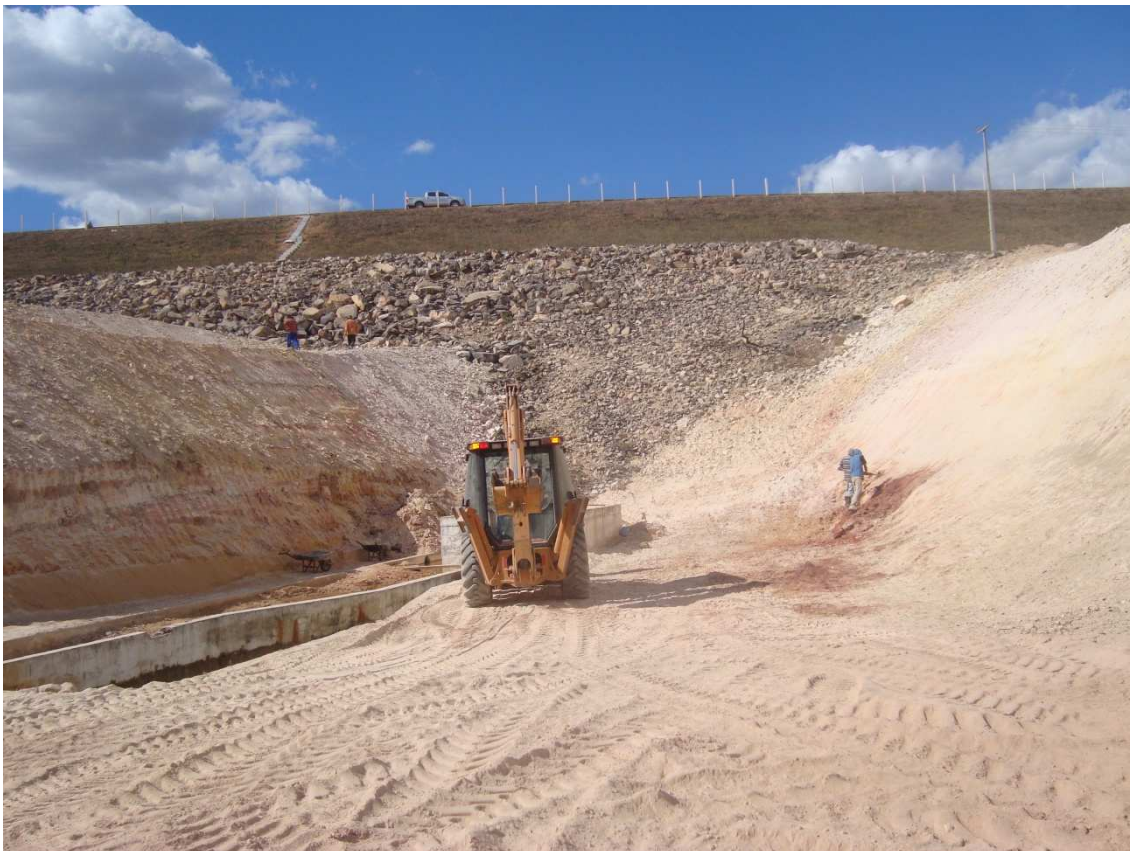
Foto 76 – Regularização do terreno na zona da Tomada D'água. (02/09/2010)

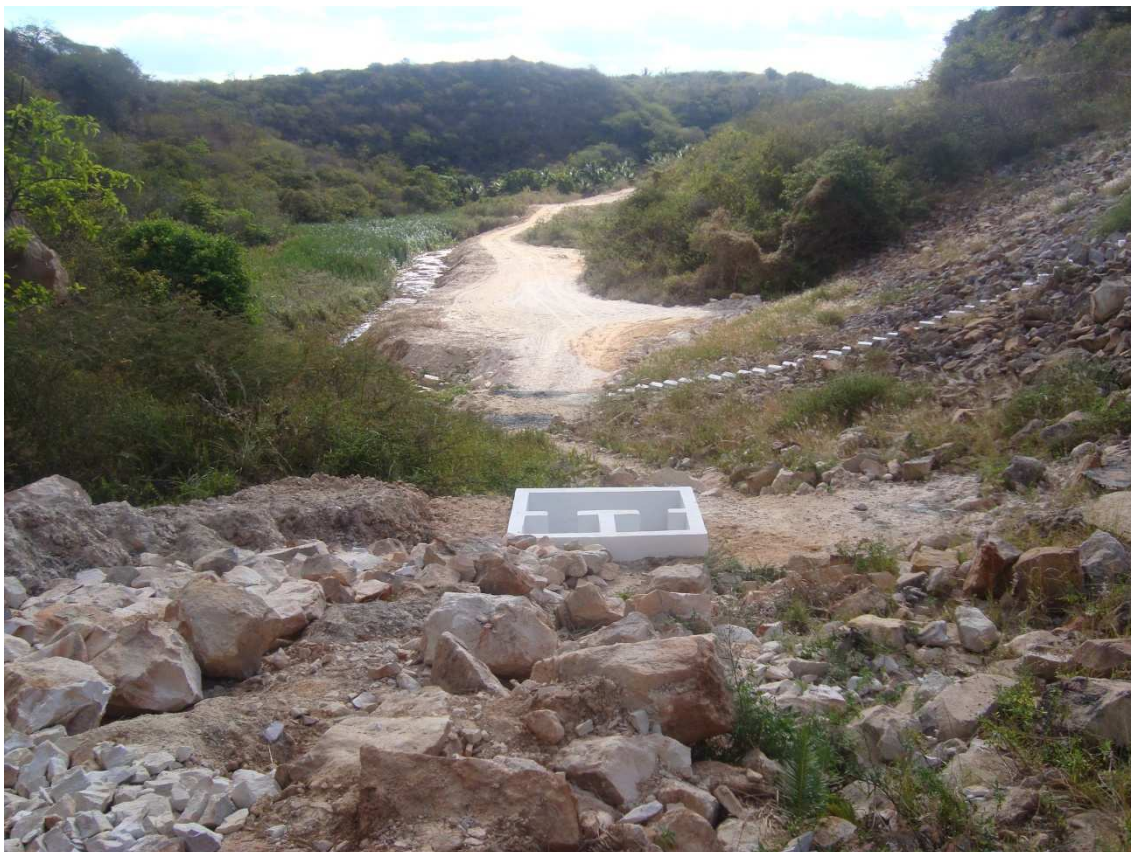
Foto 77 – Medidores de Vazão 10 e 11. (02/09/2010)

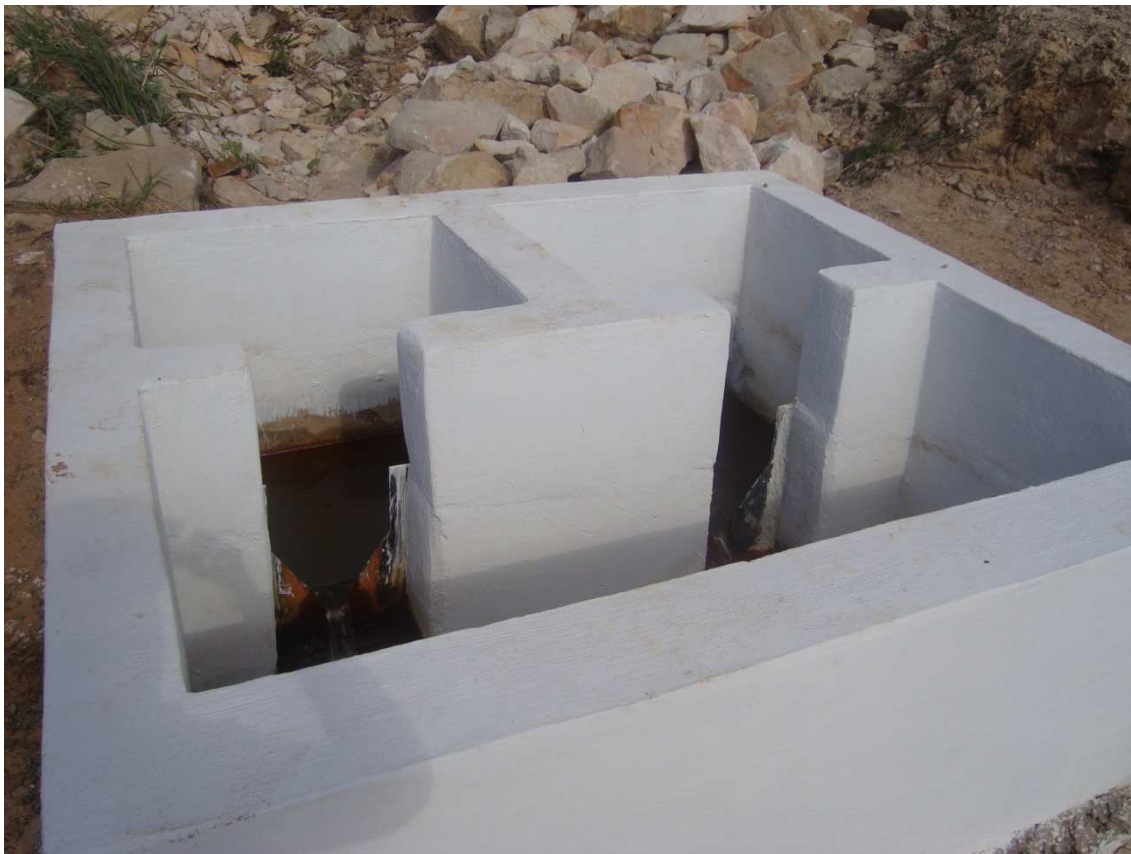
Foto 78 – Medidores de Vazão 10 e 11. (02/09/2010)

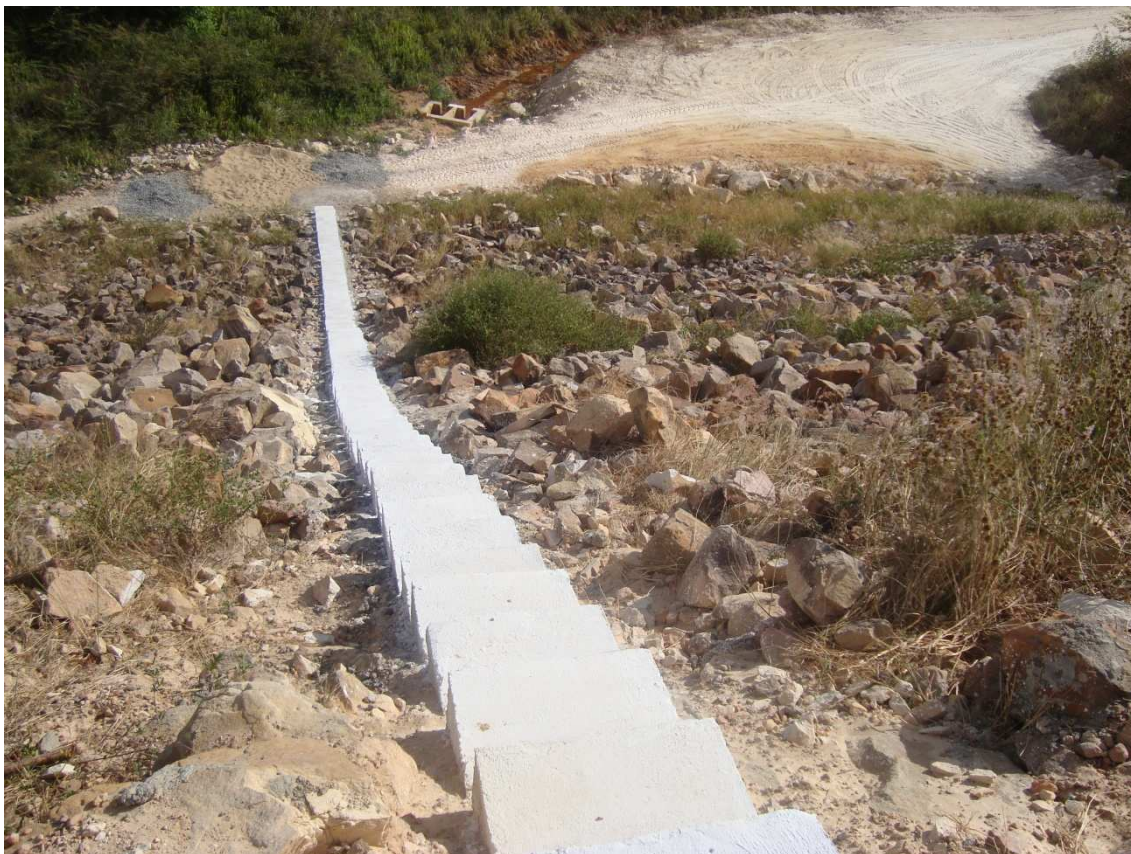
Foto 79 – Escada de acesso no talude jusante. (02/09/2010)

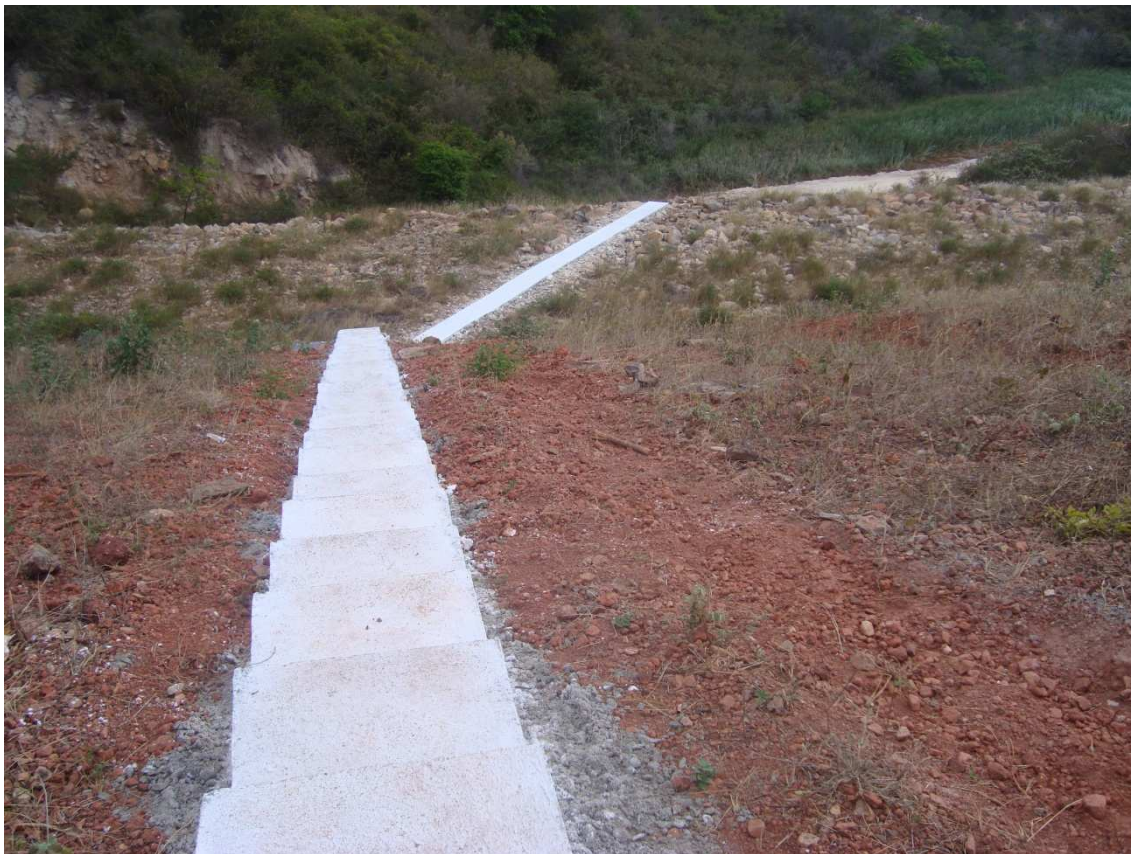
Foto 80 – Escada de acesso no talude jusante. (02/09/2010)

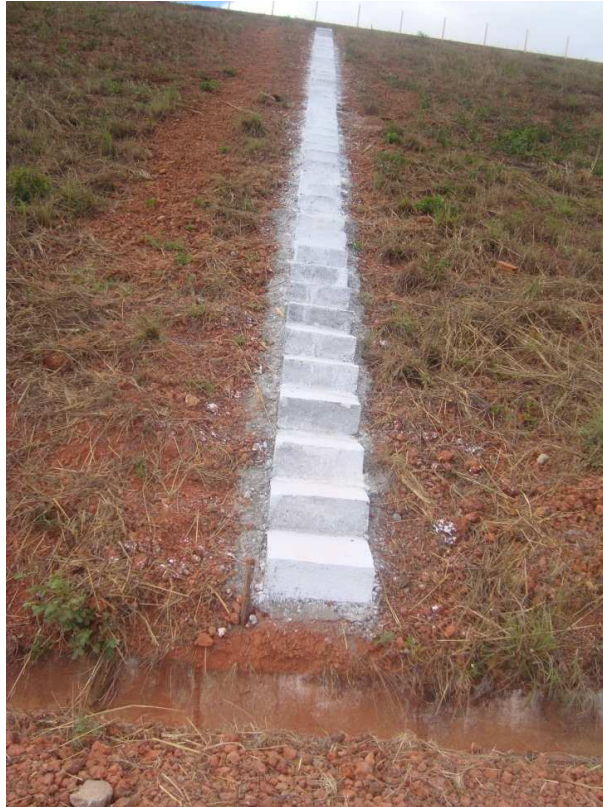
Foto 81 – Escada de acesso no talude jusante. (02/09/2010)

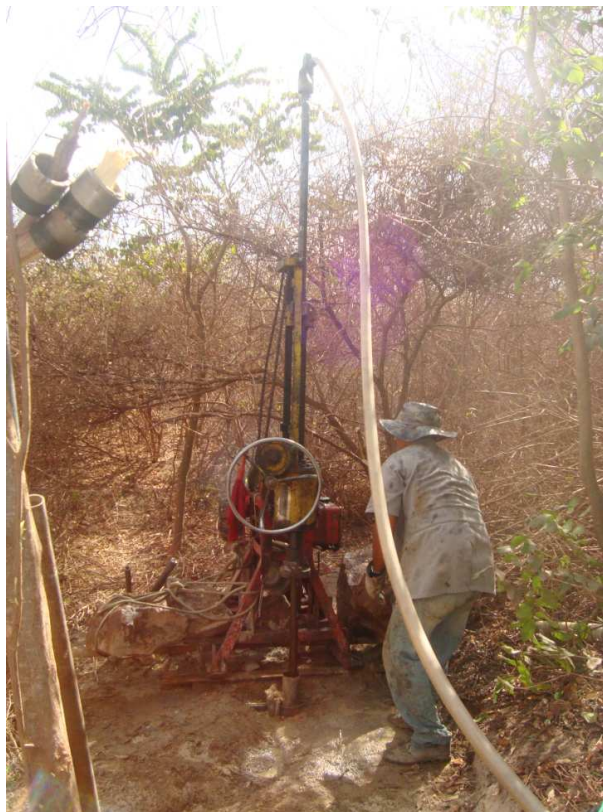
**Foto 82 – Sondagem na ombreira da barragem próxima ao canal do sangradouro.
(15/09/2010)**

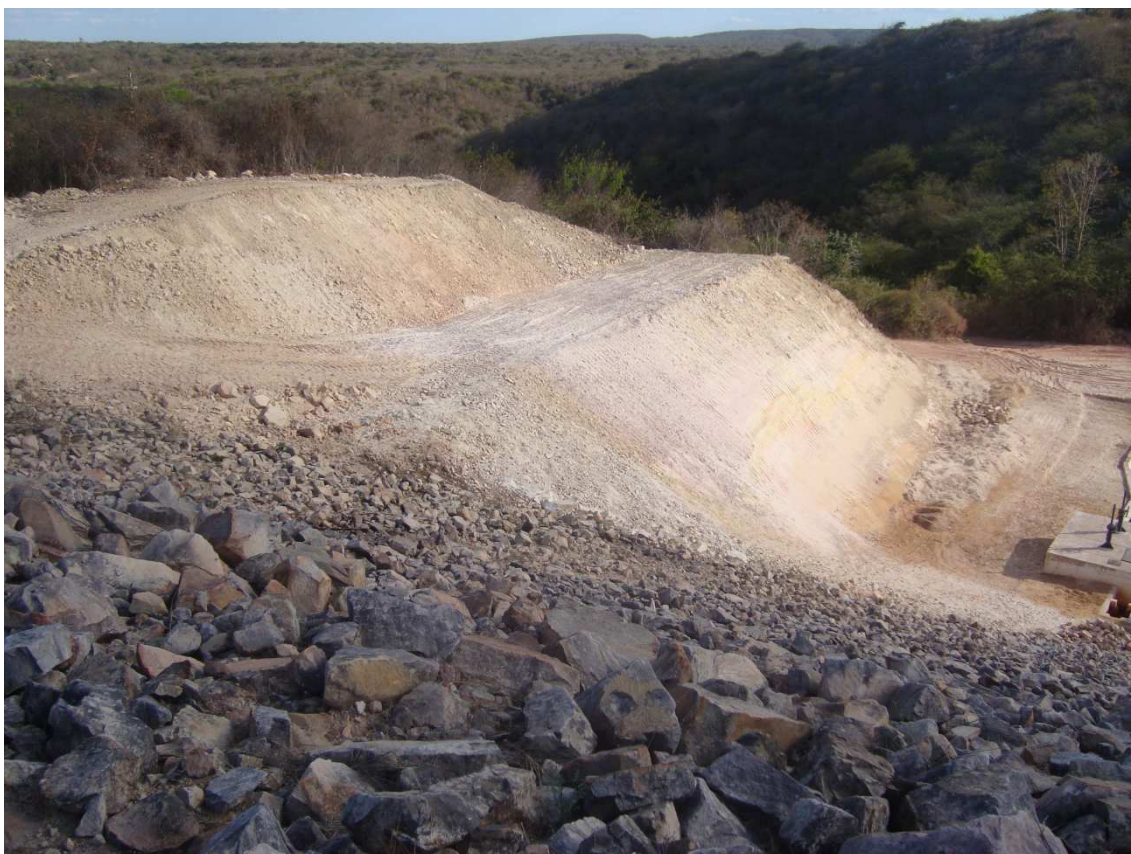
Foto 83 – Taludamento da ombreira esquerda da Tomada D'água. (15/09/2010)

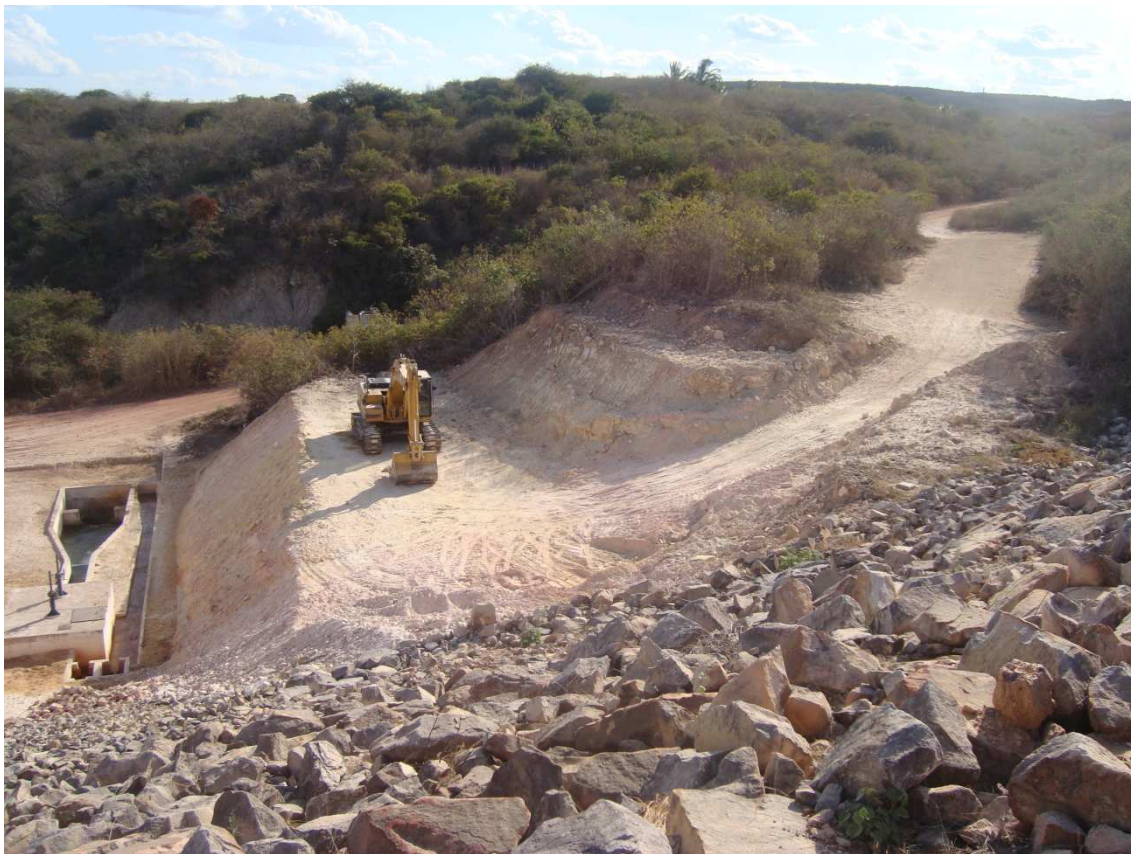
Foto 84 – Taludamento da ombreira direita da Tomada D'água. (15/09/2010)

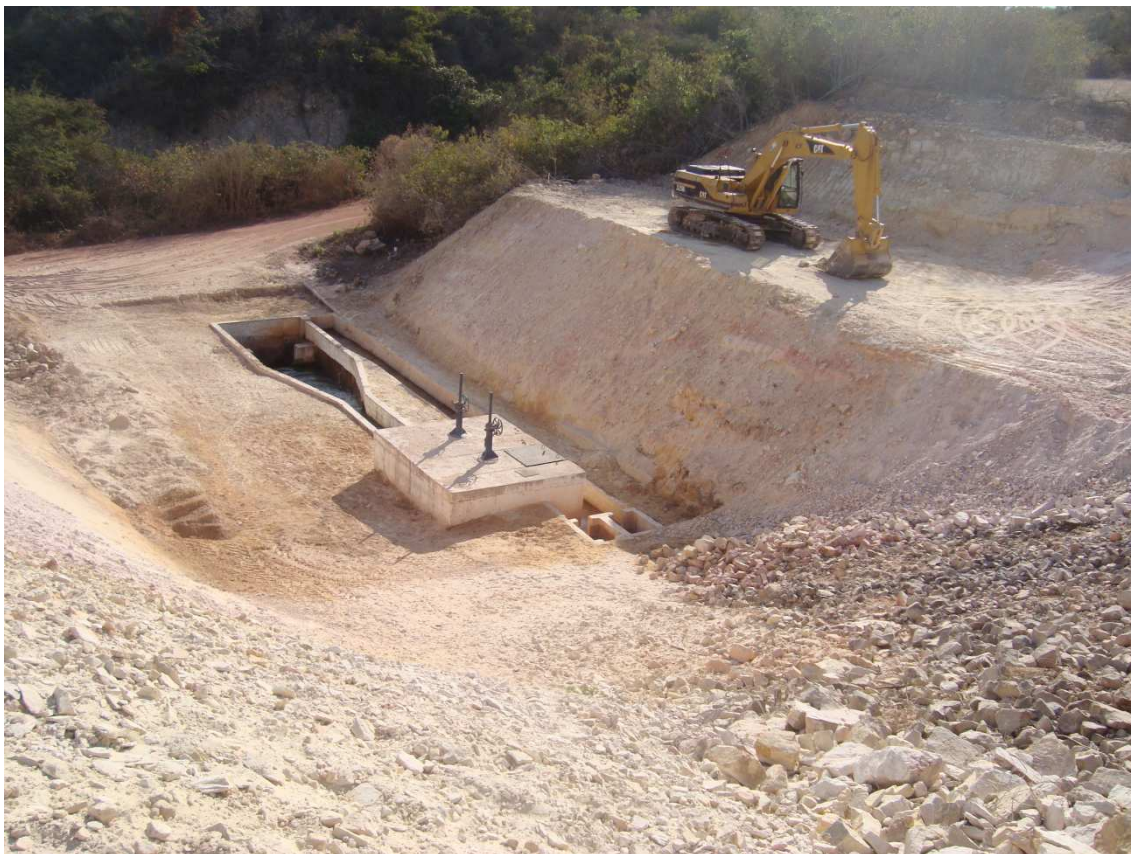
Foto 85 – Taludamento da ombreira direita da Tomada D'água. (02/09/2010)

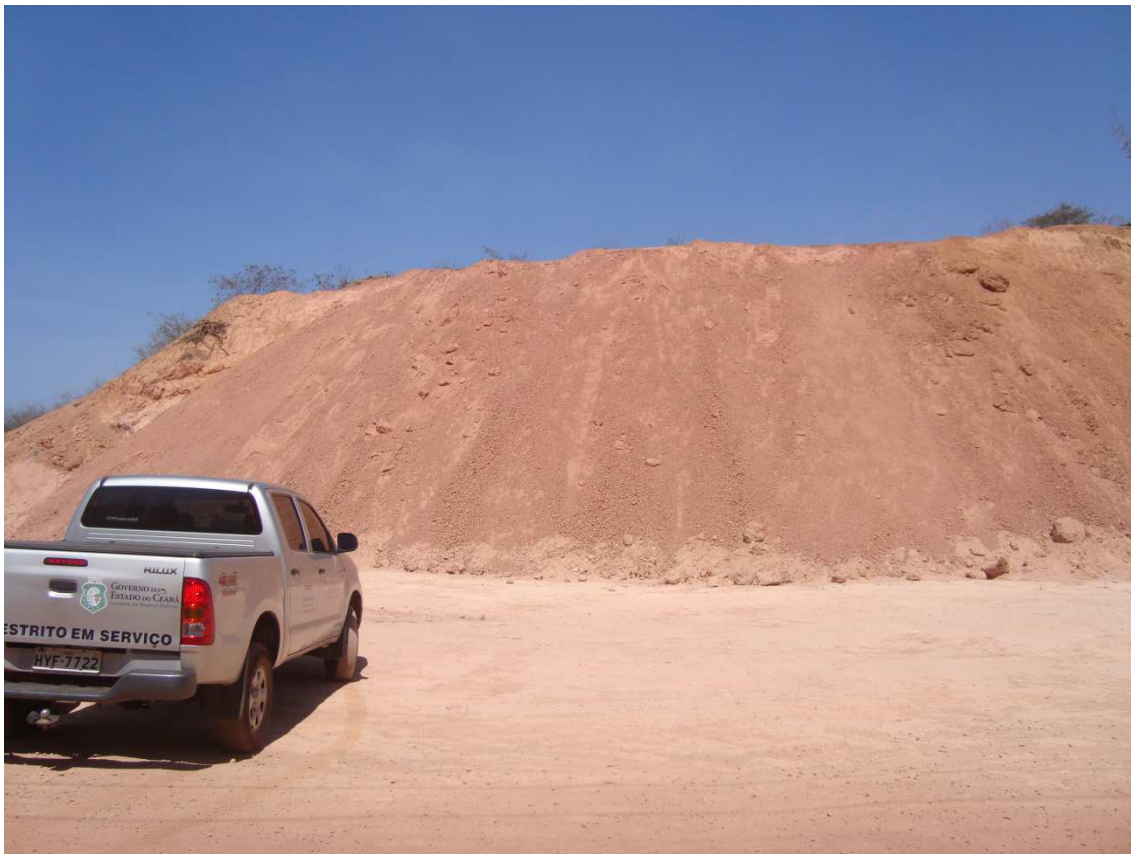
Foto 86 – Taludamento da parede da jazida de terra. (29/09/2010)

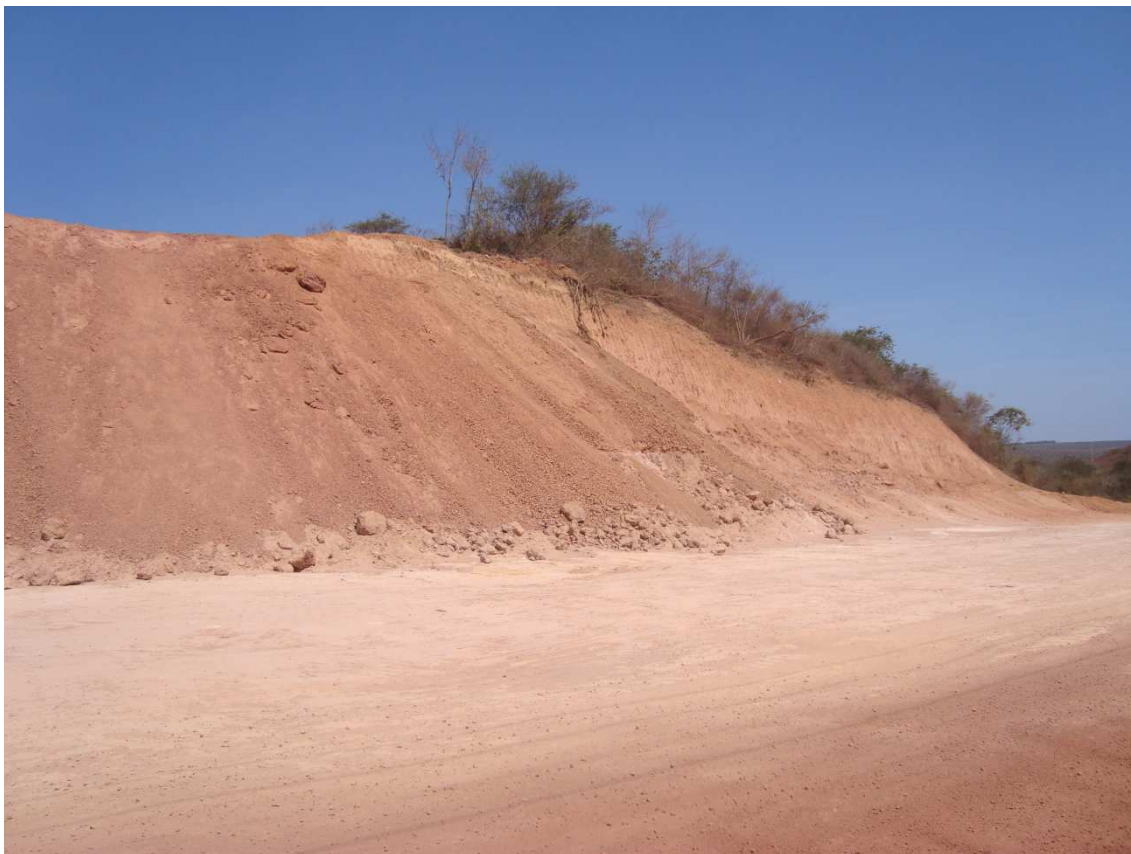
Foto 87 – Taludamento da parede da jazida de terra. (29/09/2010)

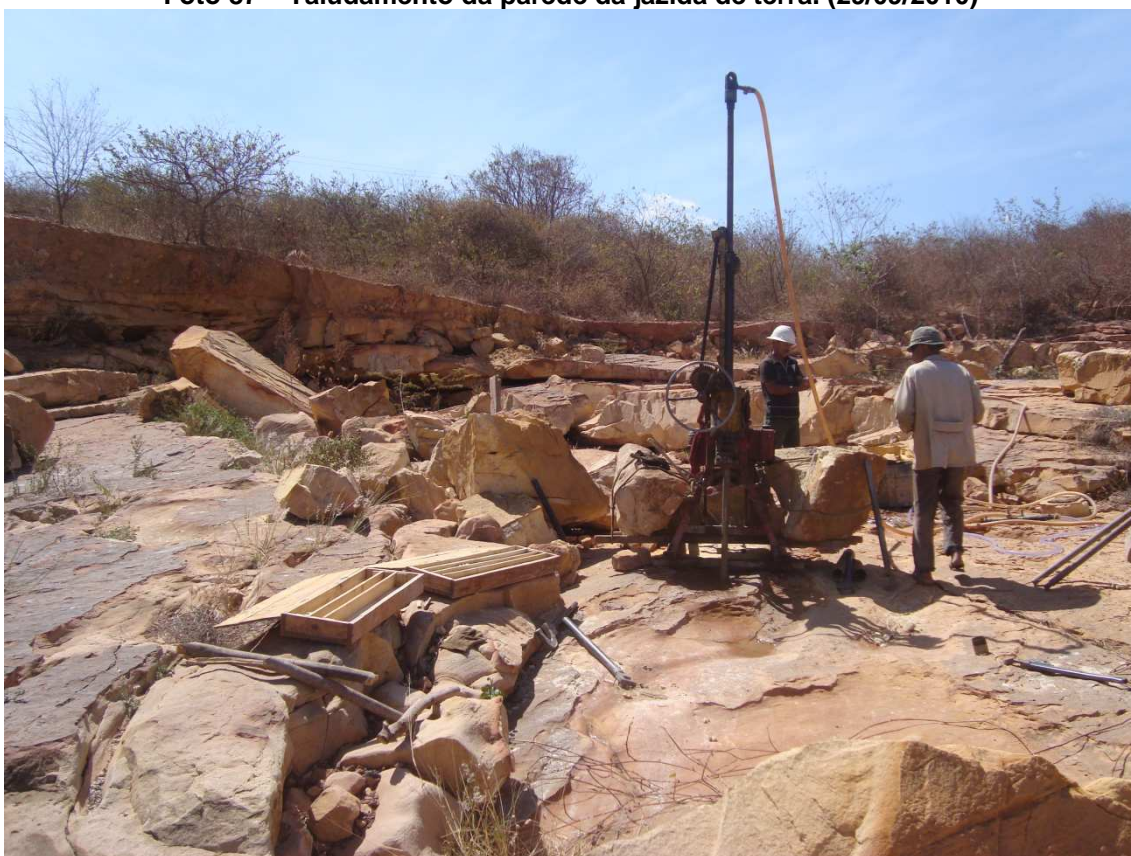
**Foto 88 – Execução de sondagem rotativa no canal de restituição no sangradouro .
(29/09/2010)**

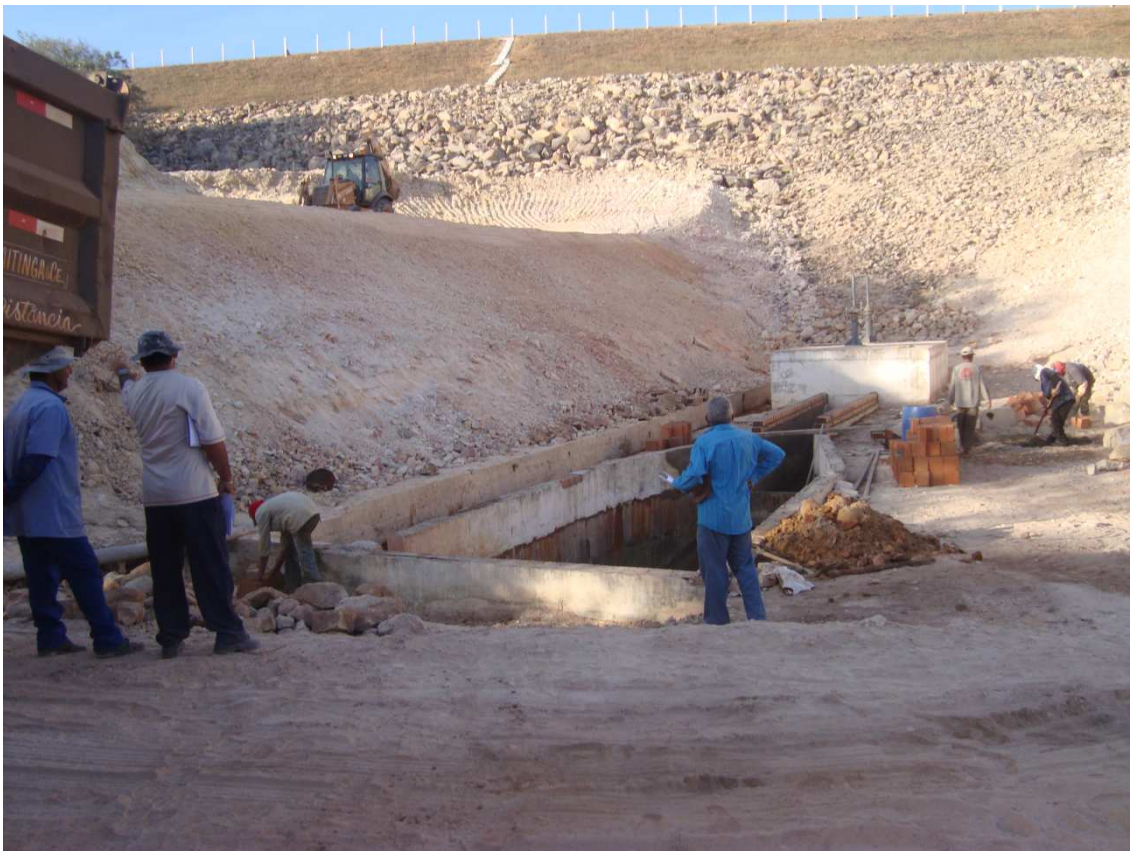
Foto 90 – Reforma na estrutura da Tomada D'água. (29/09/2010)

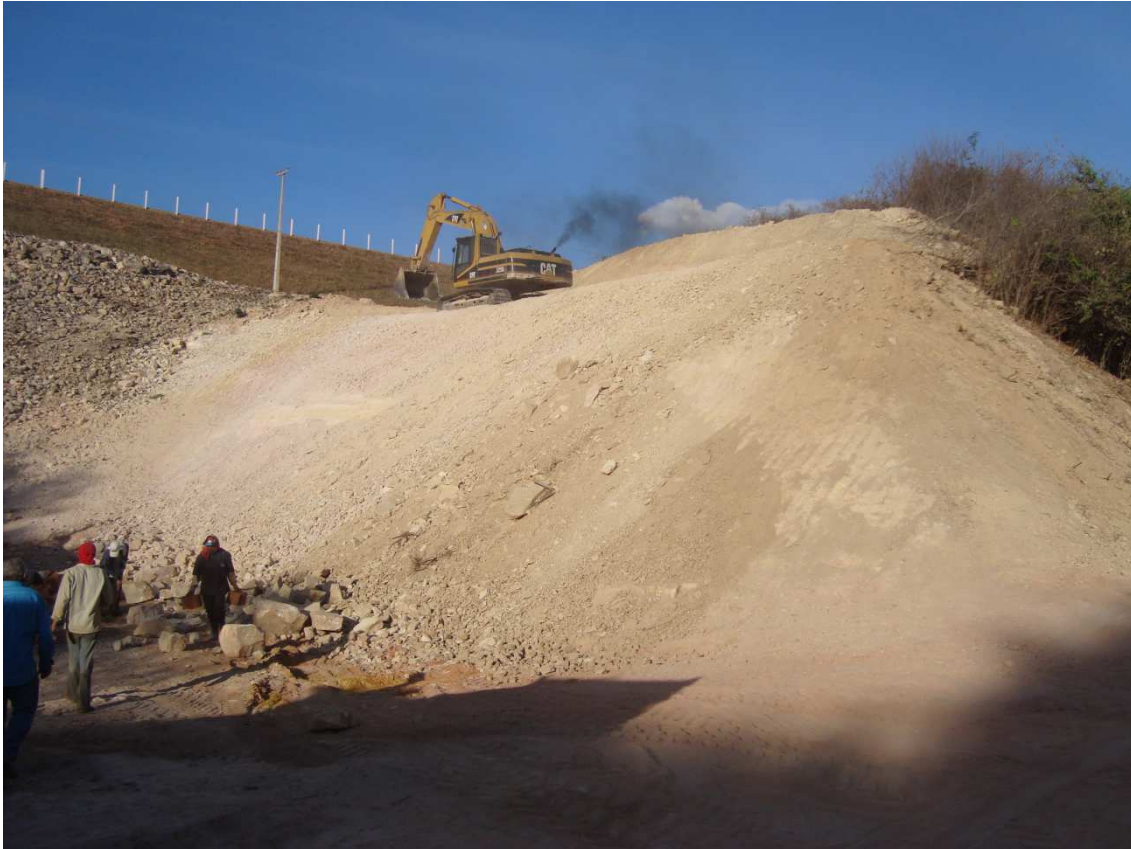
Foto 91 – Taludamento da ombreira esquerda da Tomada D'água. (29/09/2010)

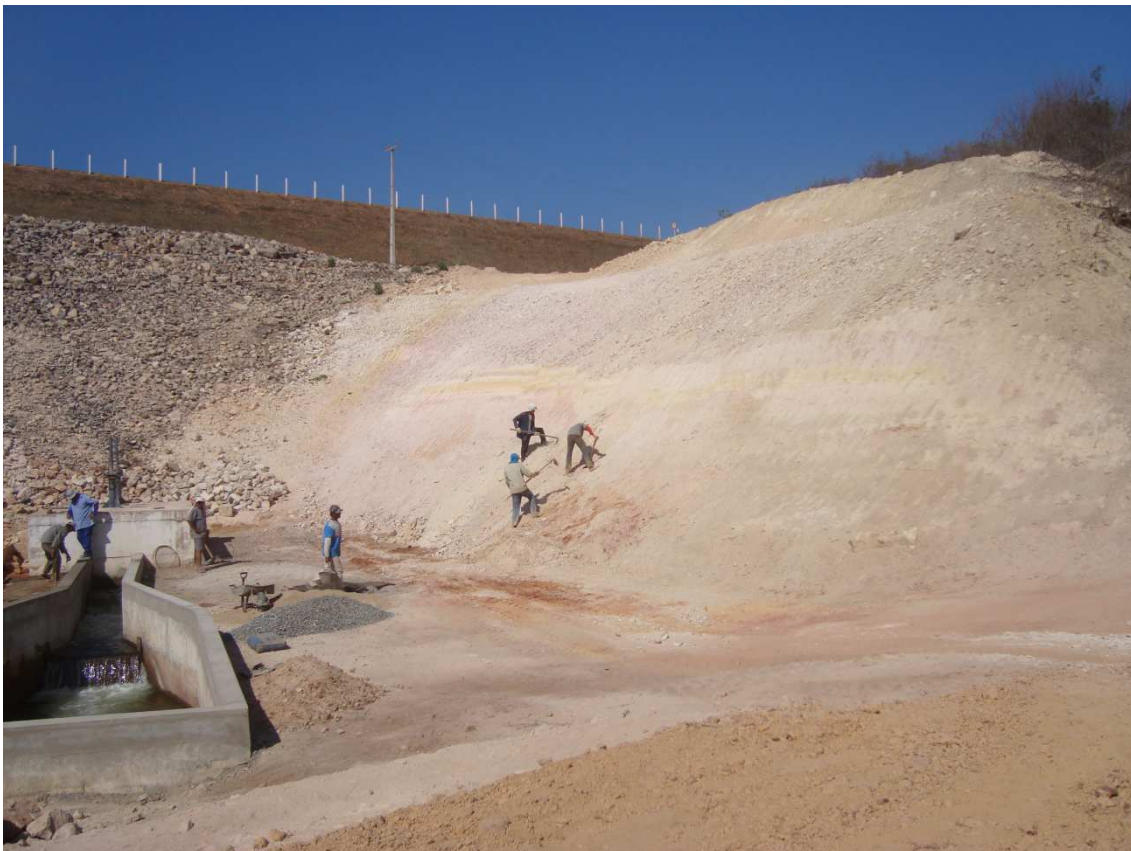
Foto 92 – Taludamento da ombreira esquerda da Tomada D'água. (06/10/2010)

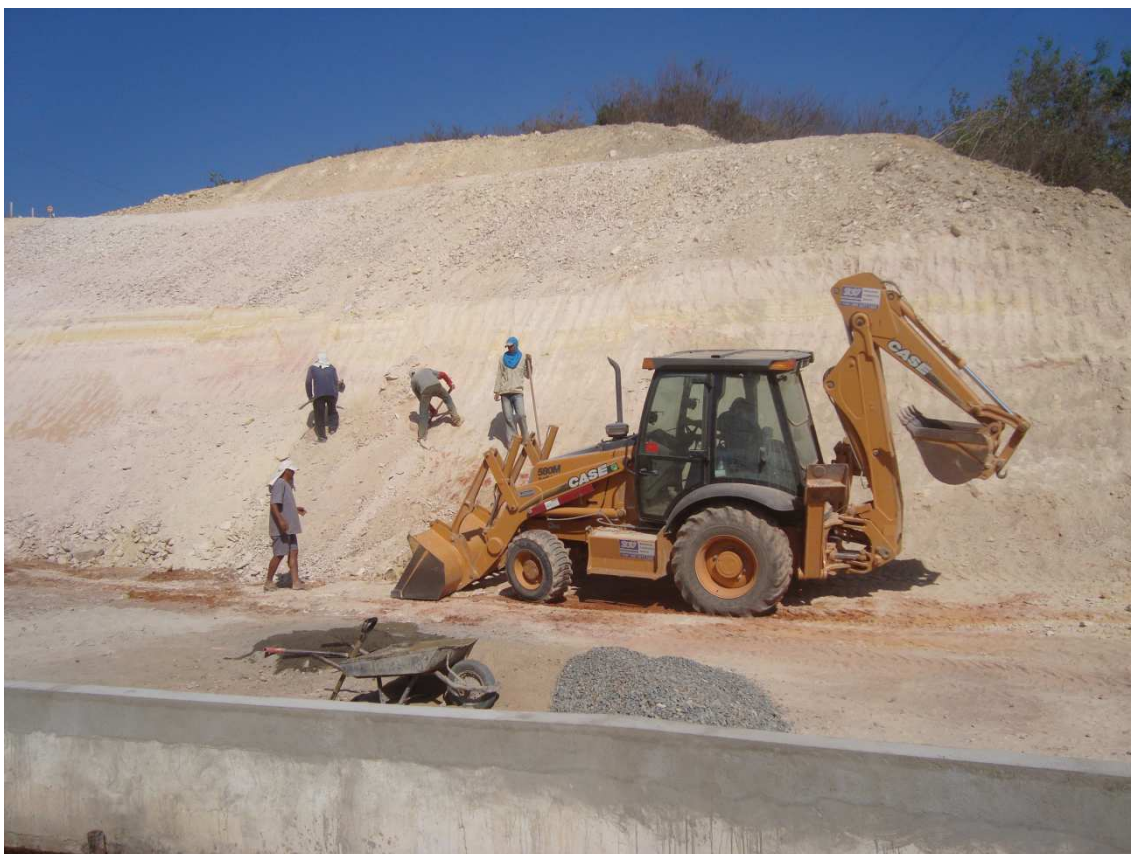
Foto 93 – Taludamento da ombreira esquerda da Tomada D'água. (06/10/2010)

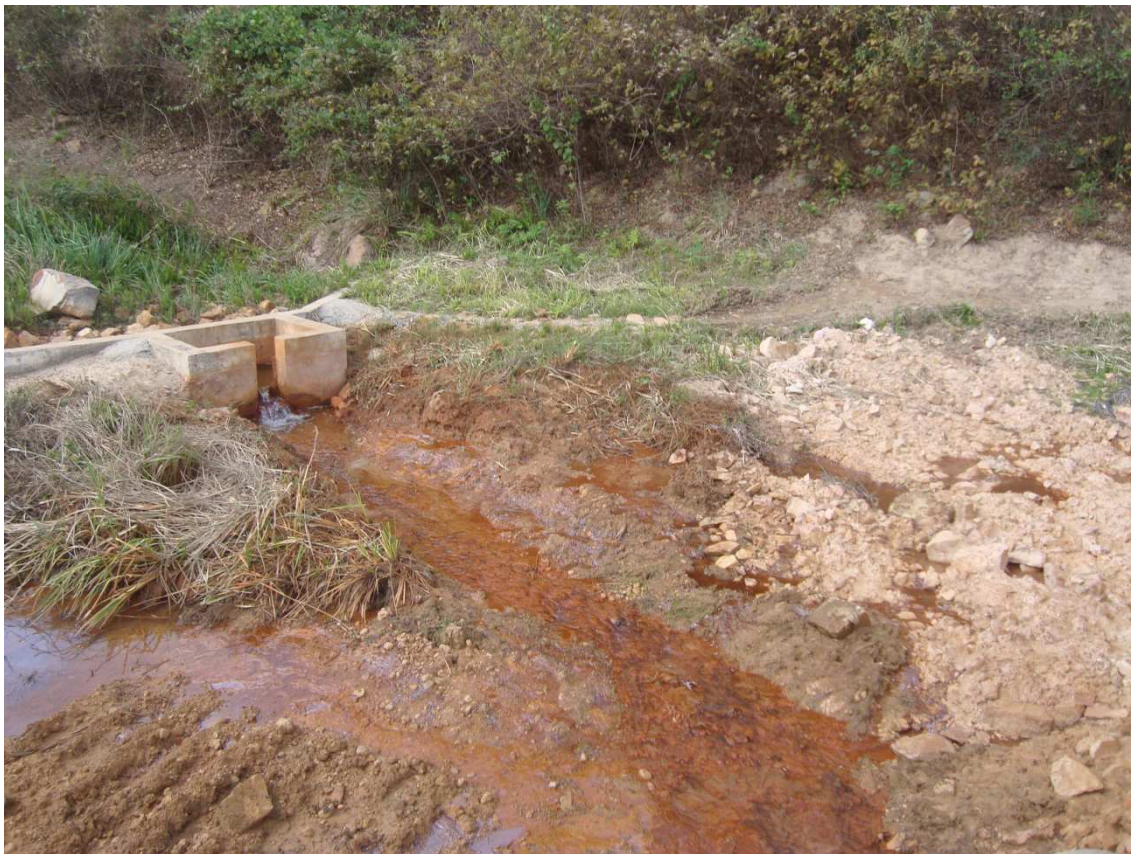
Foto 94 – Área a jusante do Medidor de Vazão 05. (28/10/2010)

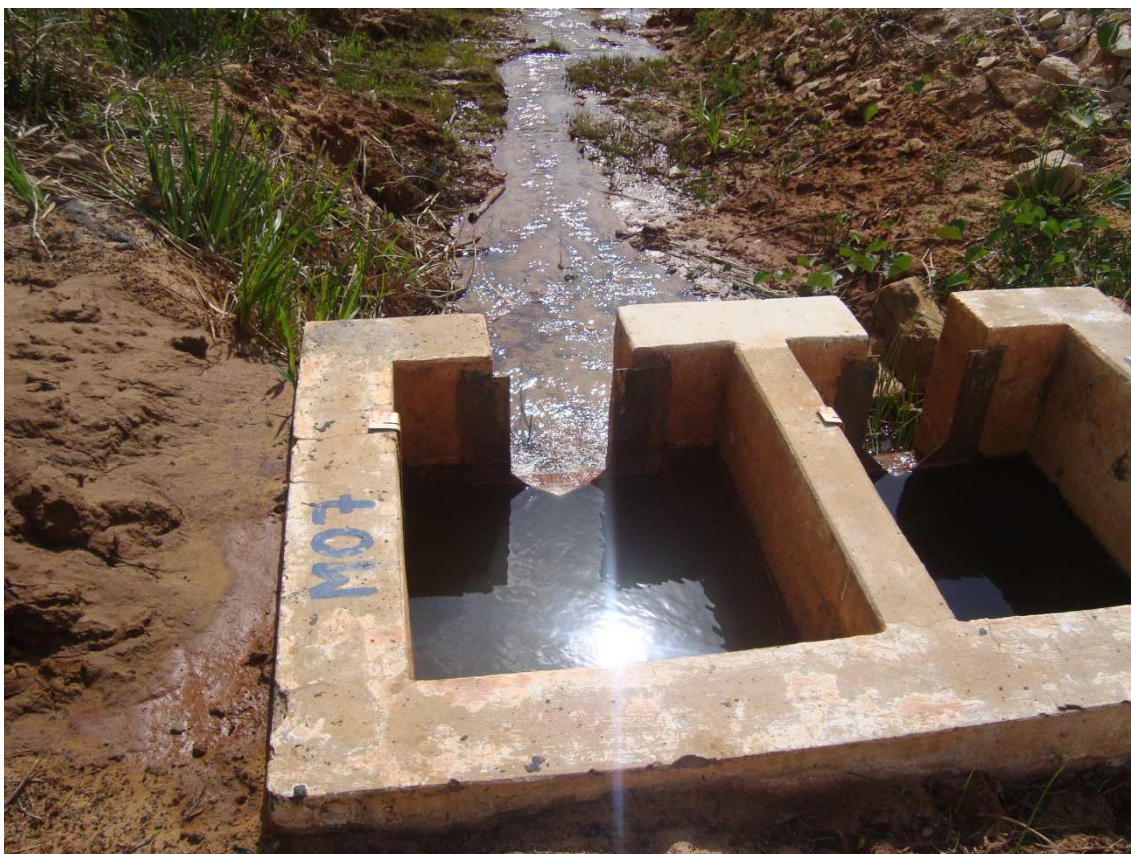
Foto 95 – Medidor de Vazão 07. (28/10/2010)
