TOMO III

REGISTROS FOTOGRÁFICOS

CONTRATO: Nº 004/SRH/CE/2010

Este relatório tem por objetivo, apresentar o registro fotográfico dos serviços executados no Projeto Executivo e das Obras para Recuperação da Barragem Jaburu I, localizada nos municípios de Ubajara/Tianguá-CE, constituindo-se de Reforço do Tratamento da Fundação, através da Execução de Cortinas de Injeção a partir da Crista da Barragem.

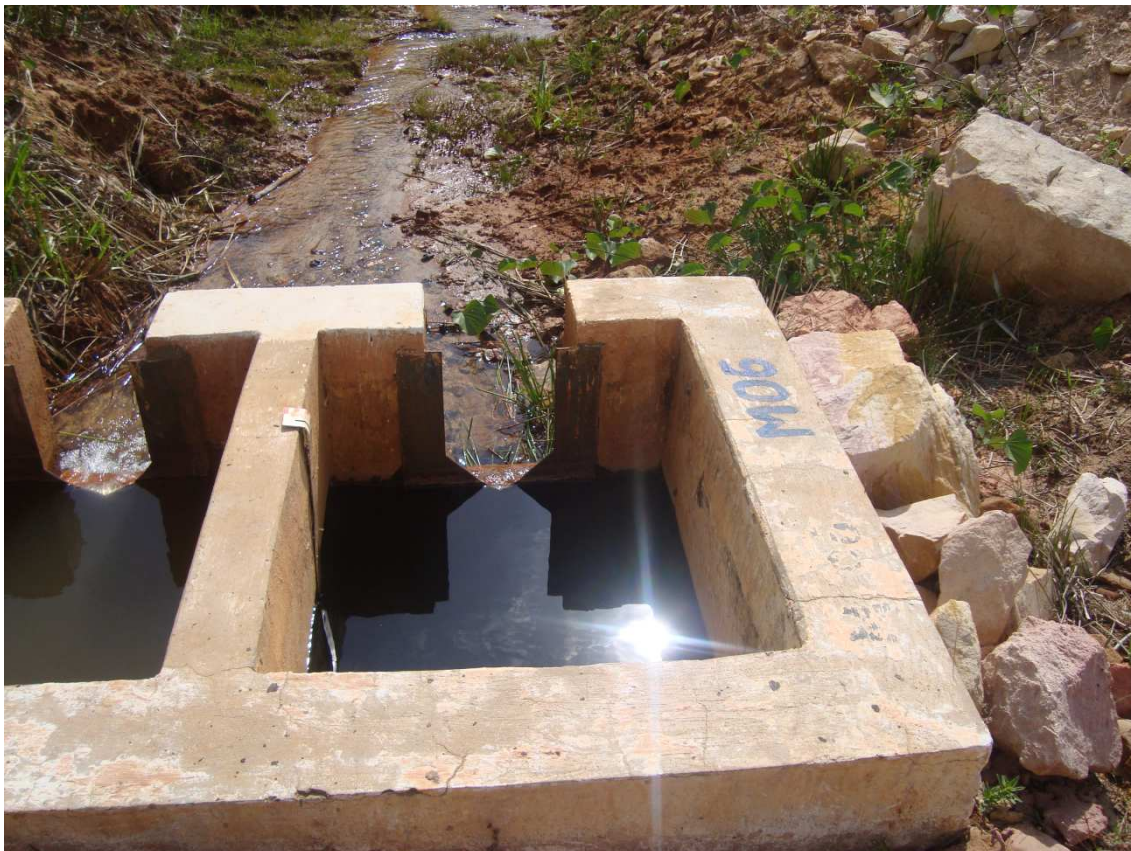
Foto 96 – Medidor de Vazão 06. (28/10/2010)

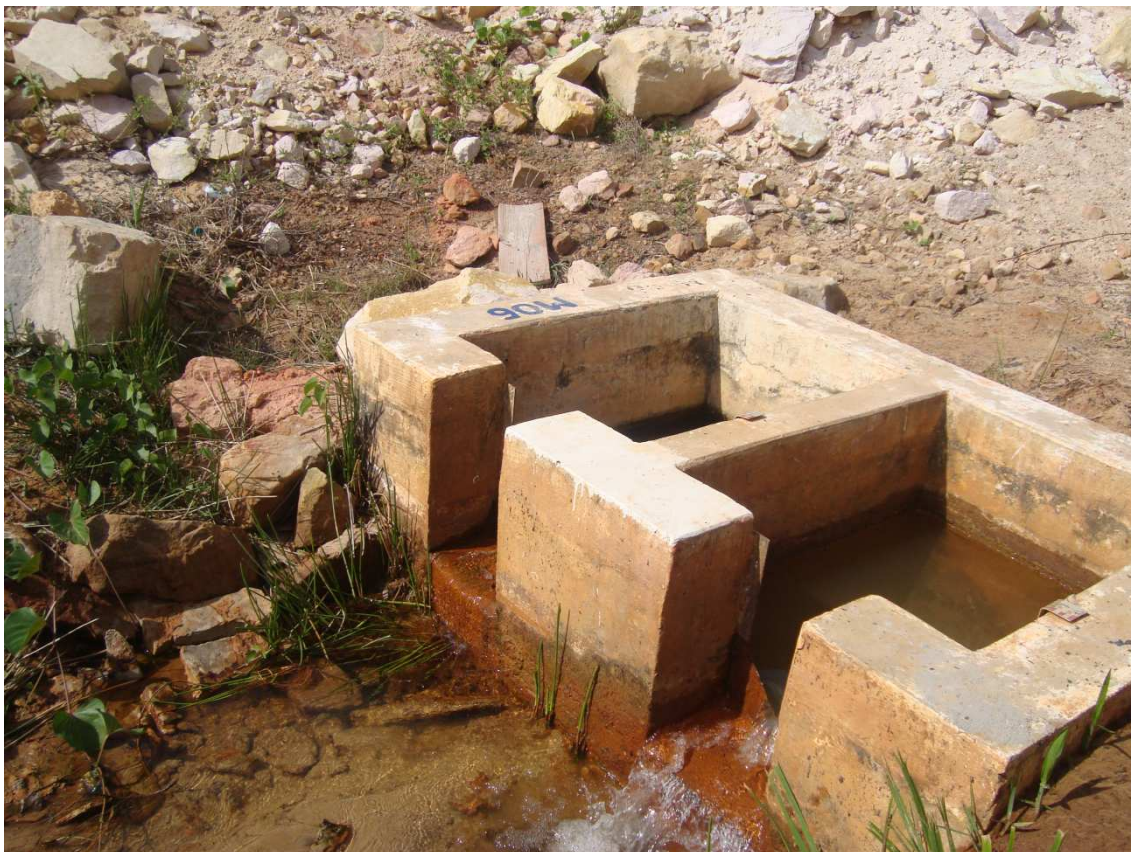
Foto 97 – Medidores de Vazão 06 e 07. (28/10/2010)

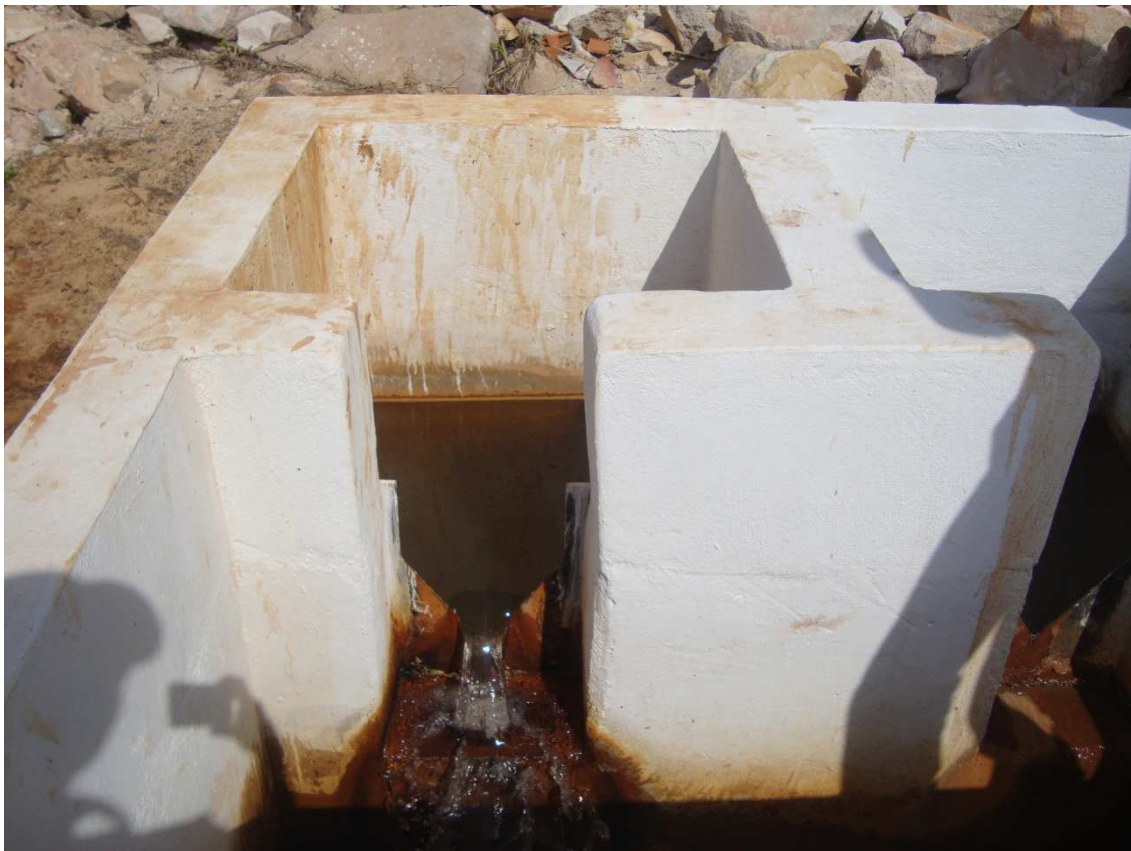
Foto 98 – Medidor de Vazão 10. (28/10/2010)

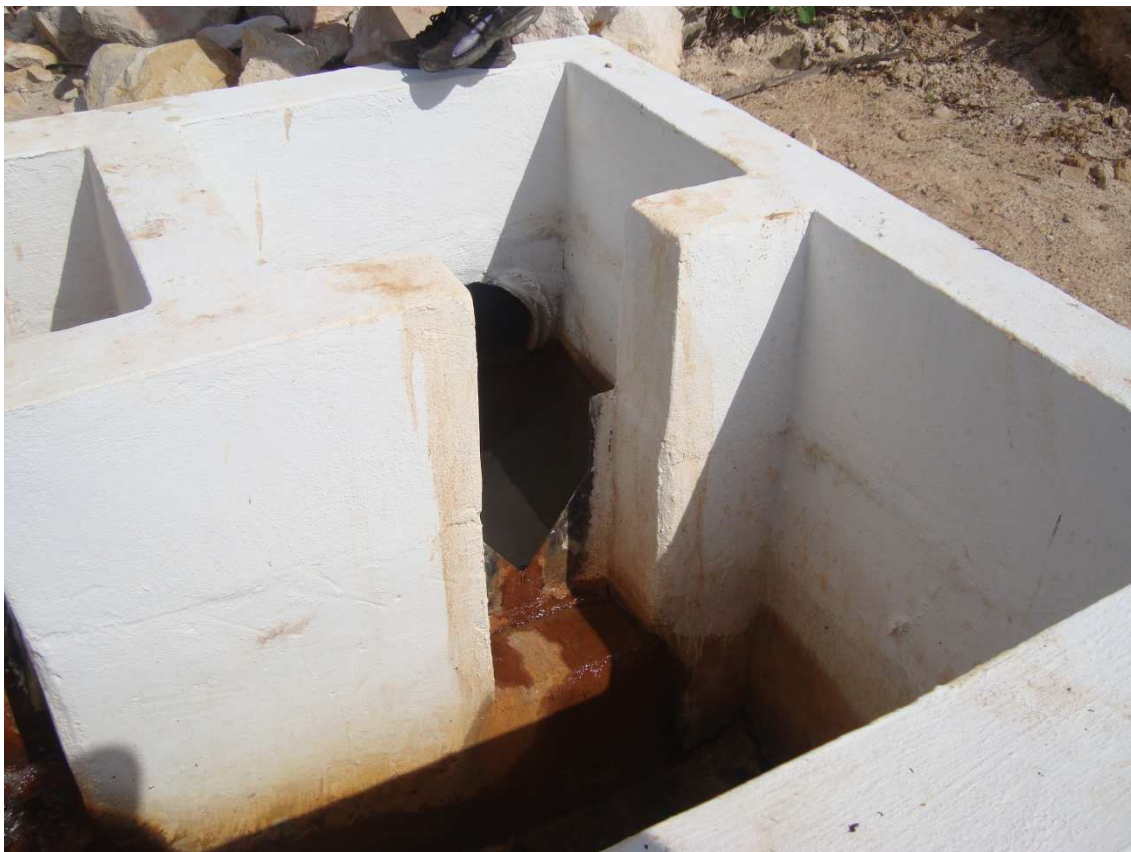
Foto 99 – Medidor de Vazão 11. (28/10/2010)

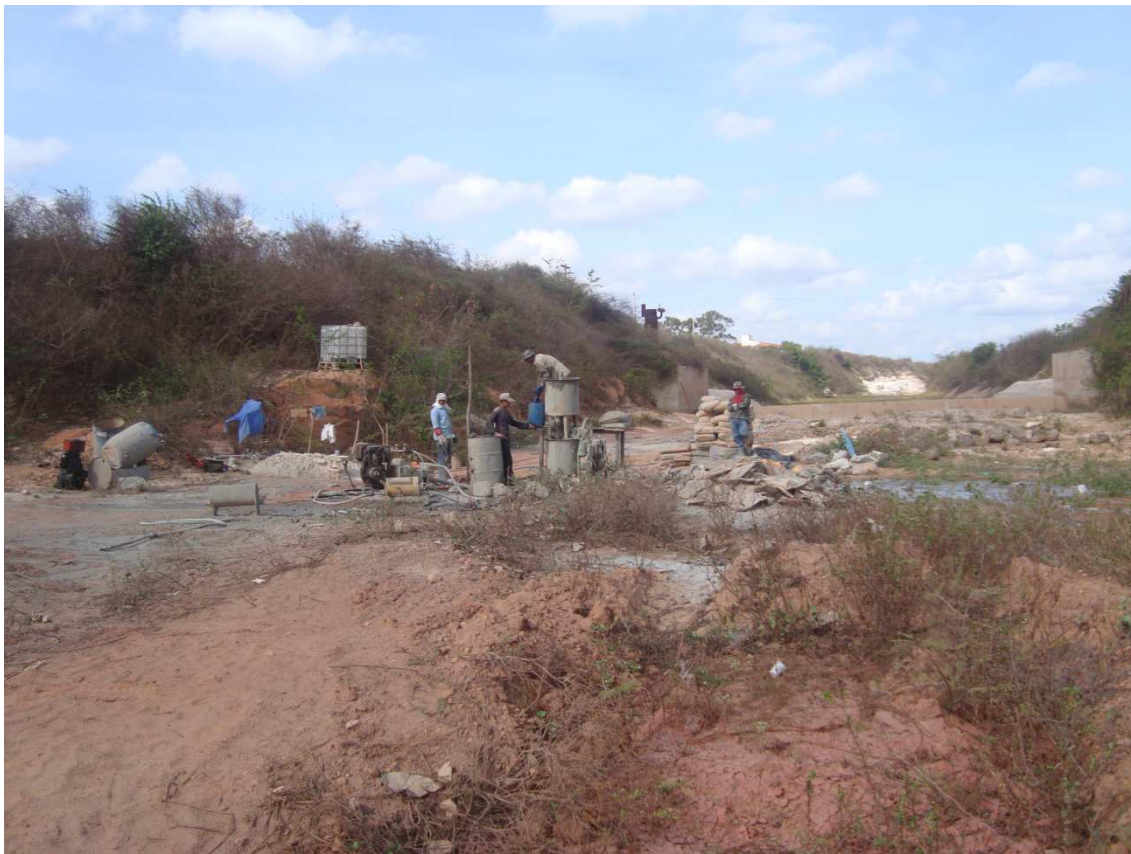
Foto 100 – Injeção de cimento nos furos de sondagem do sangradouro. (28/10/2010)

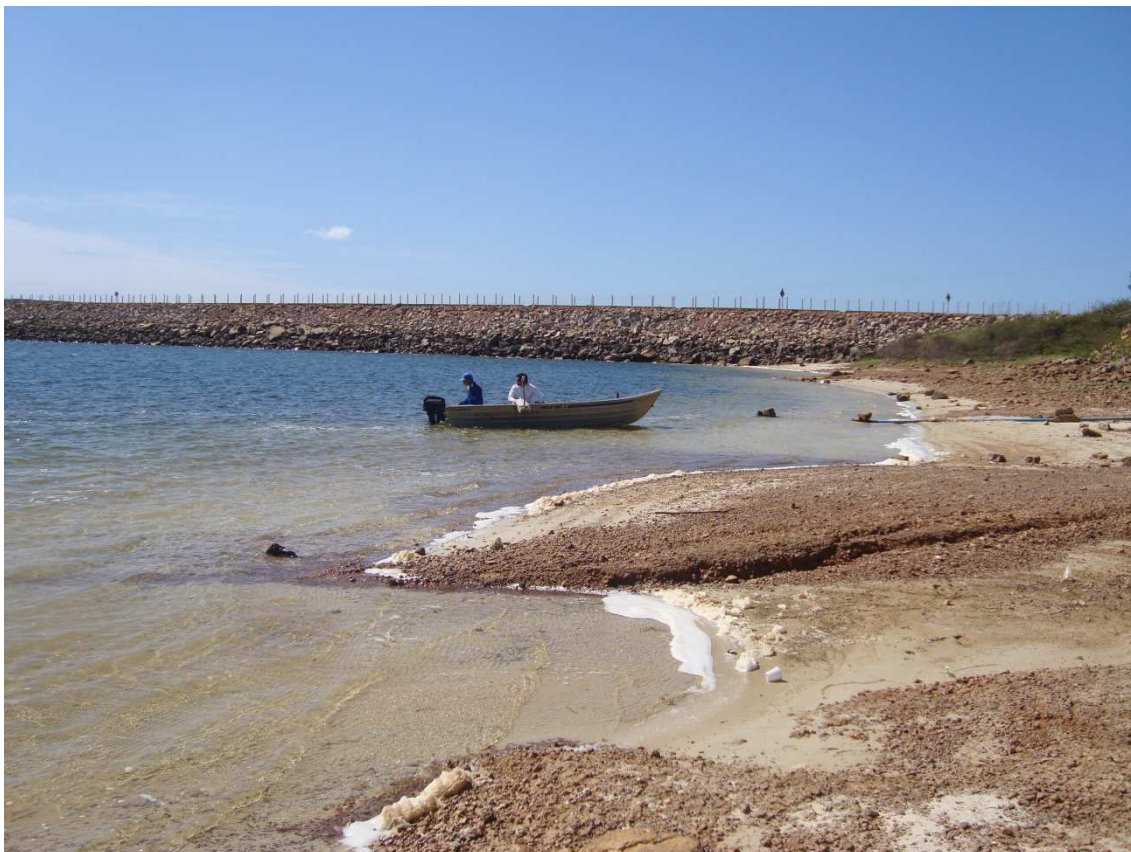
Foto 103 – Execução de batimetria no açude. (02/12/2010)

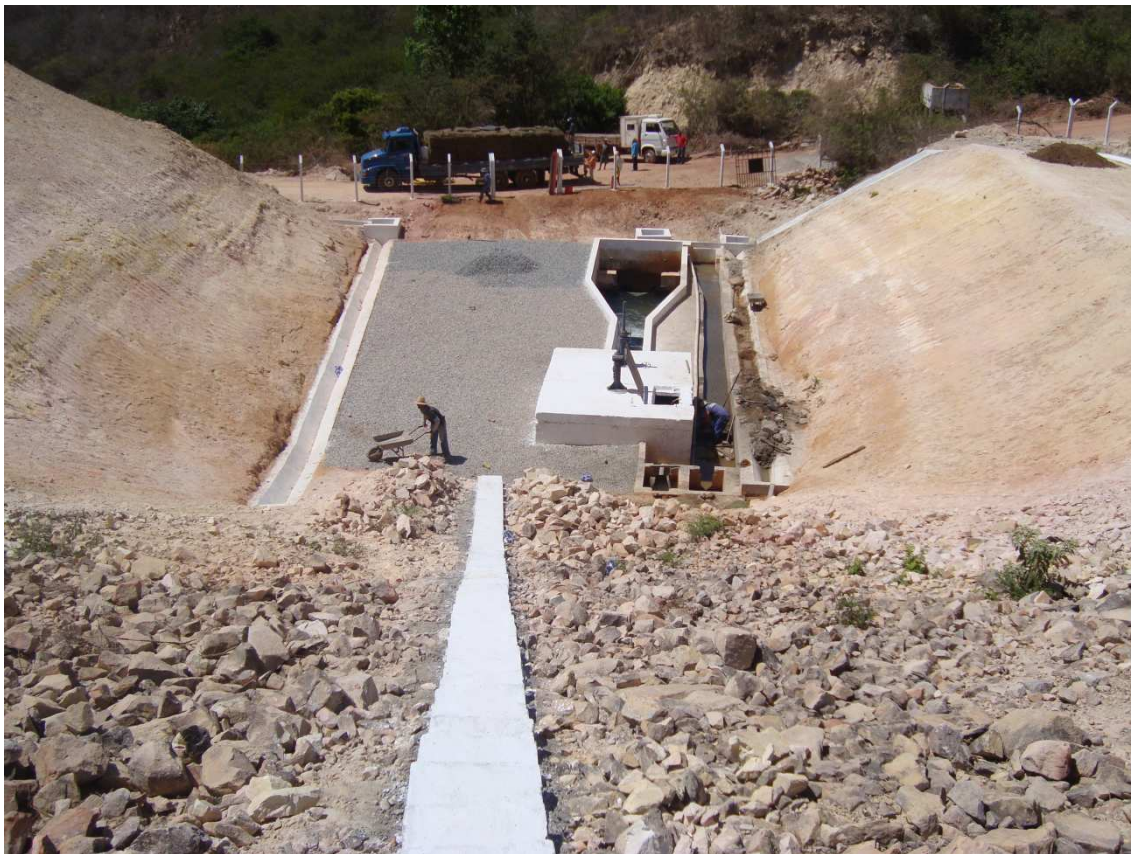
Foto 104 – Colocação de brita no entorno da Tomada D'água. (02/12/2010)

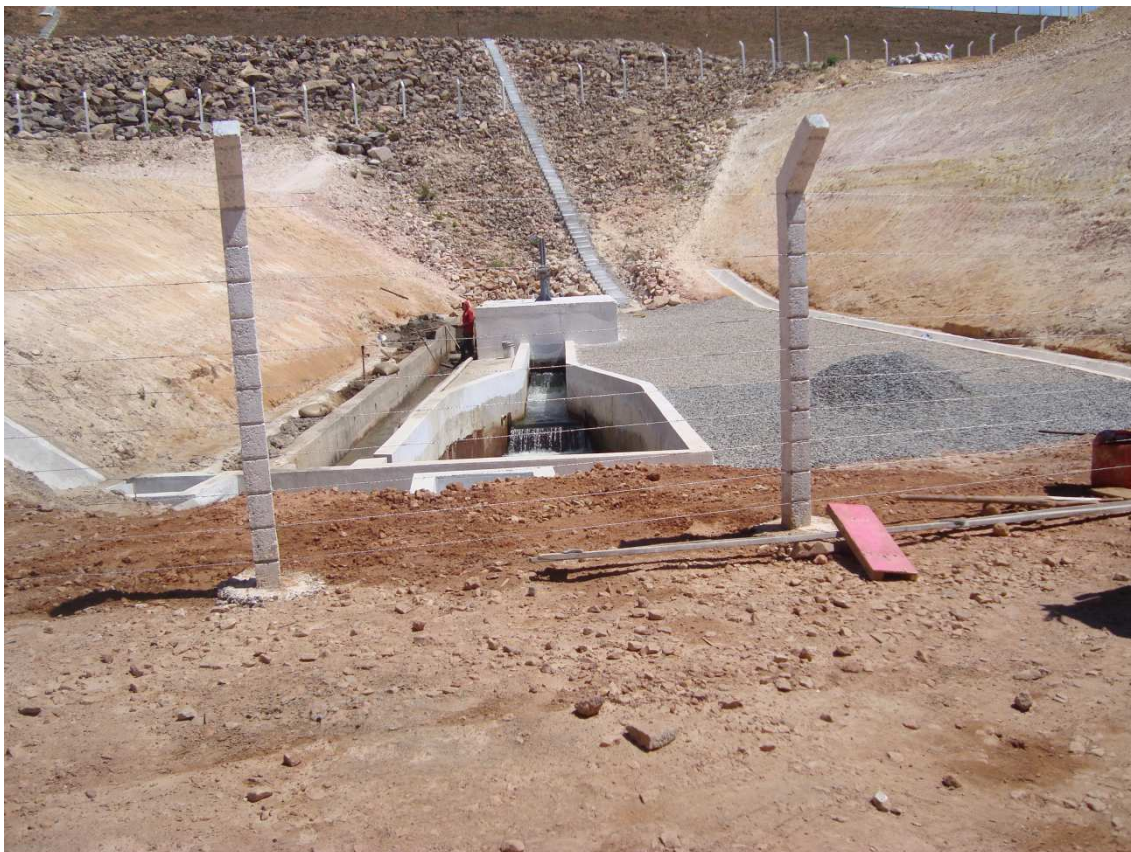
Foto 105 – Cerca de proteção colocada na região da Tomada D'água. (02/12/2010)

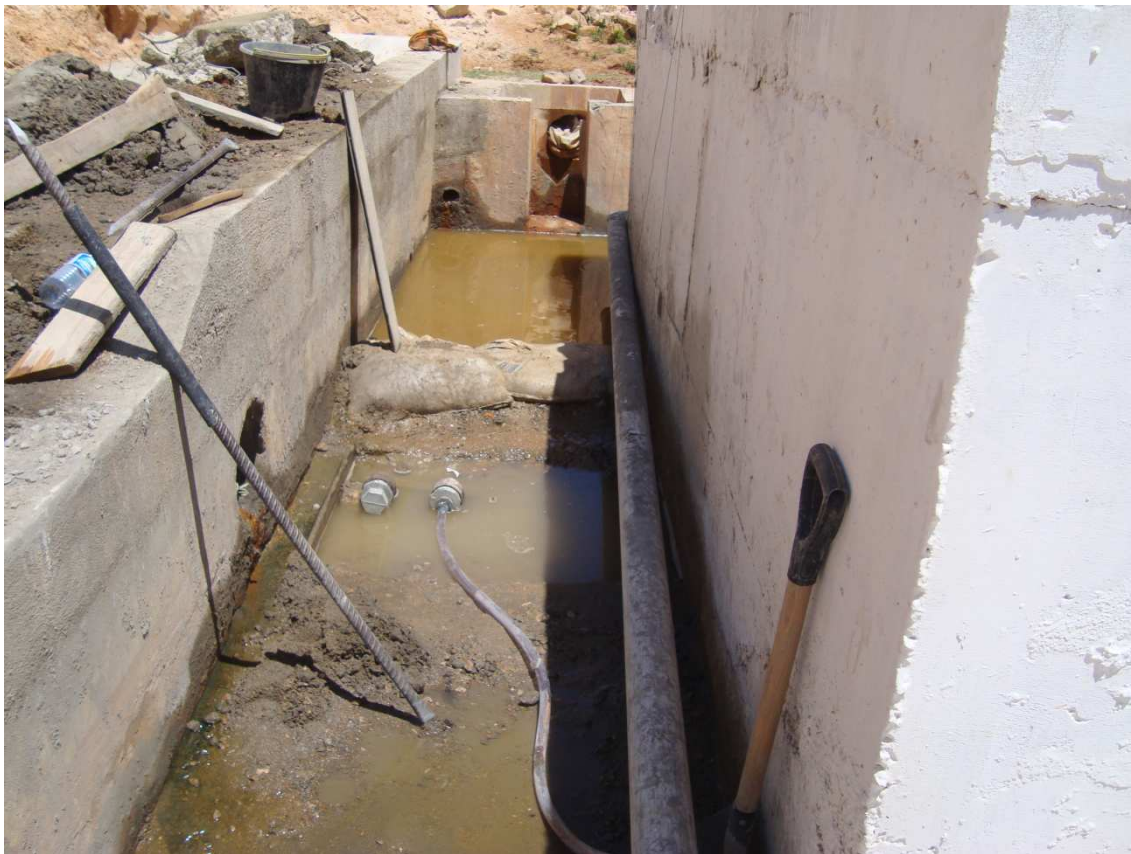
Foto 106 – Reforma da estrutura da Tomada D'água. (02/12/2010)

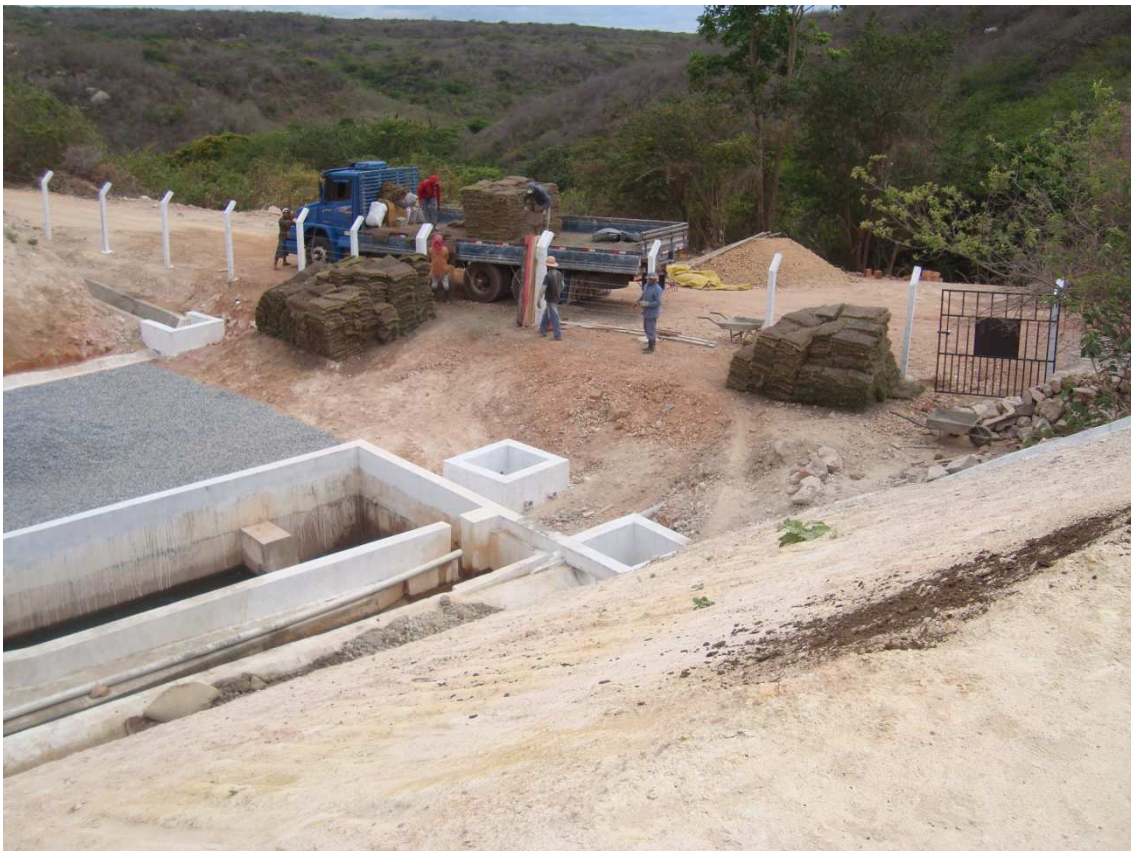
Foto 108 – Carregamento de grama para proteção dos taludes. (02/12/2010)

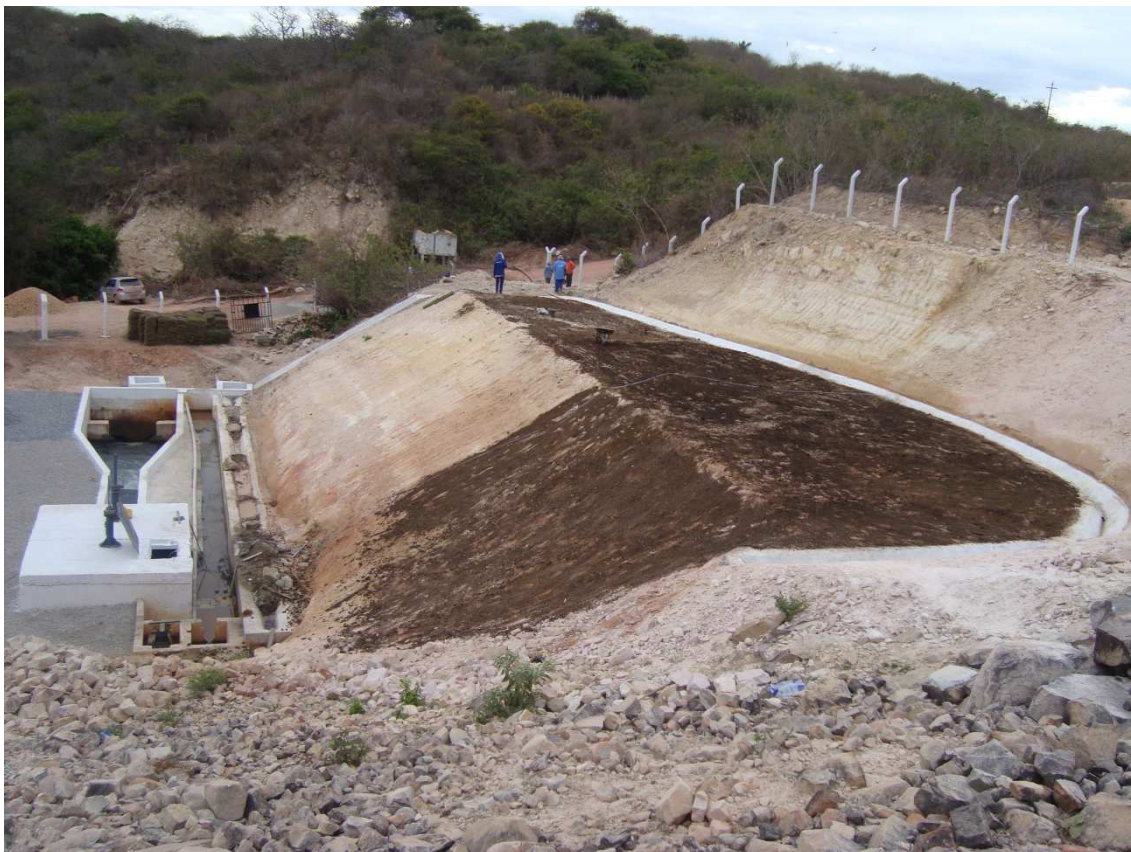
Foto 109 – Preparação do terreno para colocação de grama. (02/12/2010)

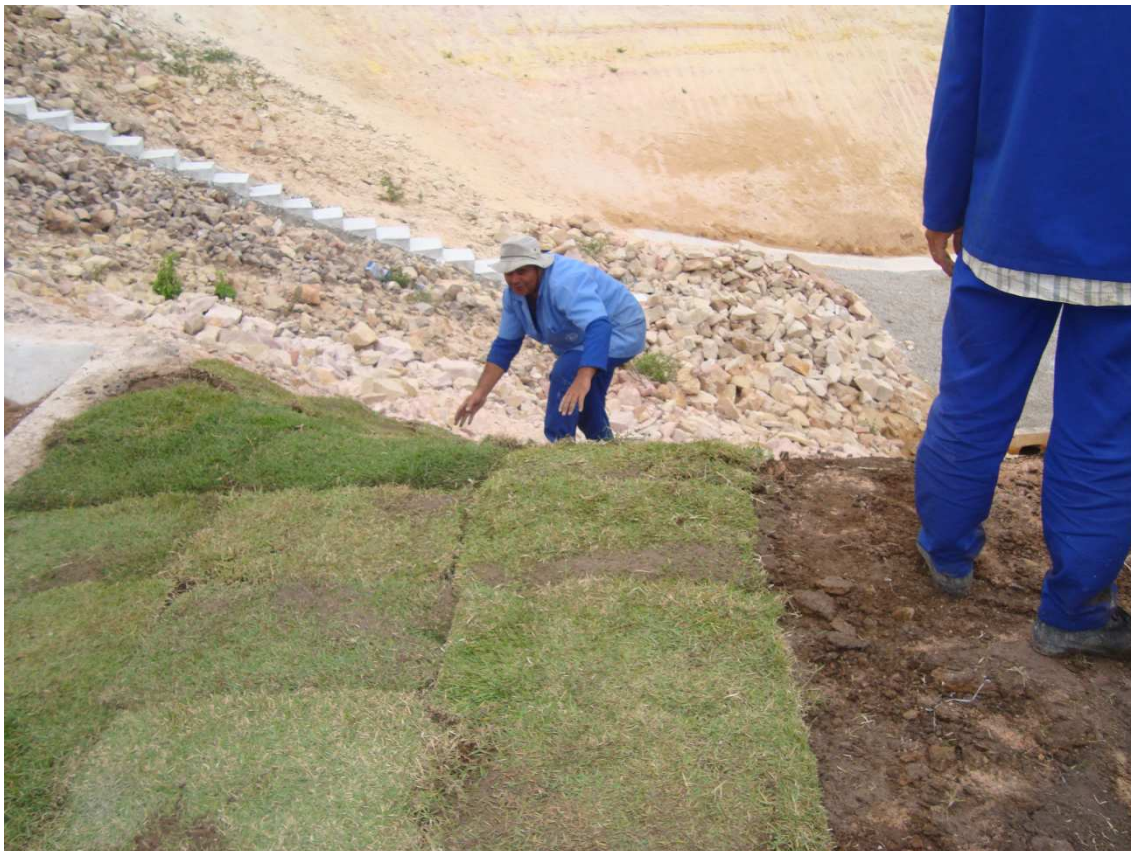
Foto 110 – Colocação de grama para proteção dos taludes. (02/12/2010)

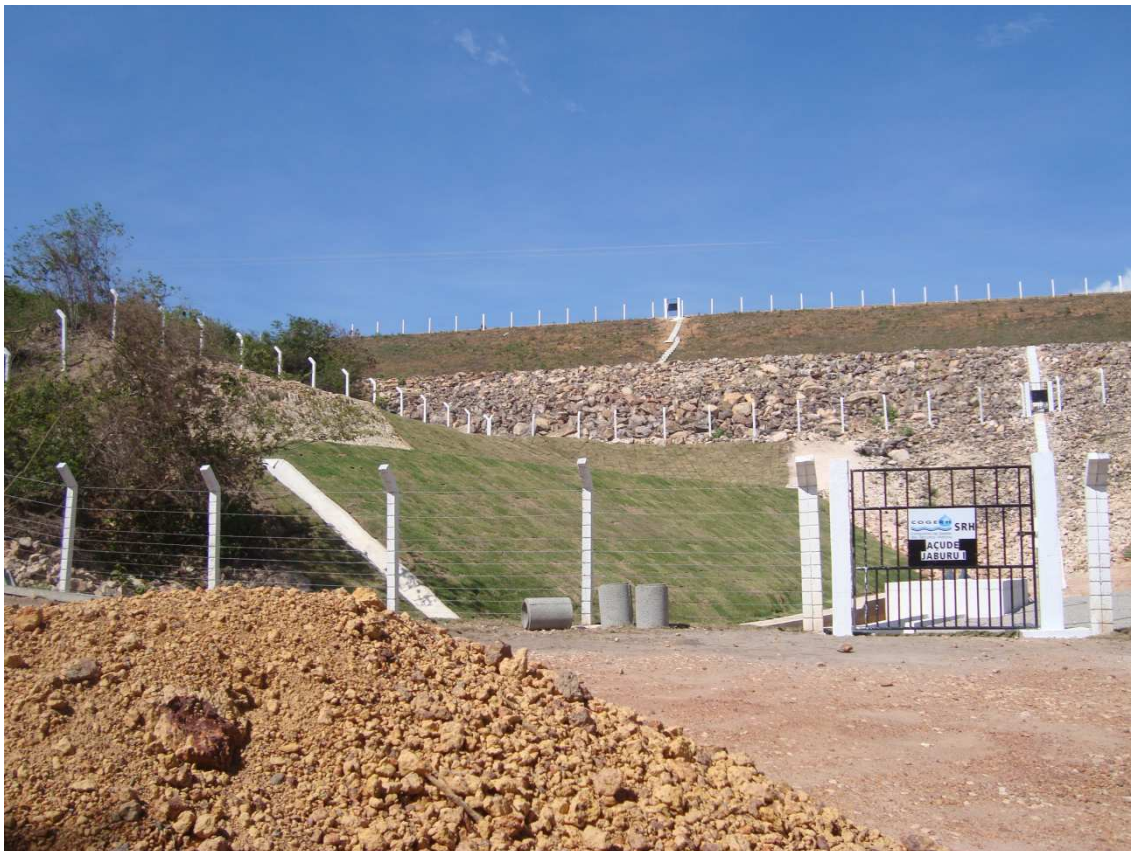
Foto 112 – Grama colocada para proteção do talude direito. (22/12/2010)
