PERÍMETRO IRRIGADO DO XIQUE - XIQUE

LAUDO DE AVALIAÇÃO TÉCNICA

### LAUDO DE AVALIAÇÃO TÉCNICA

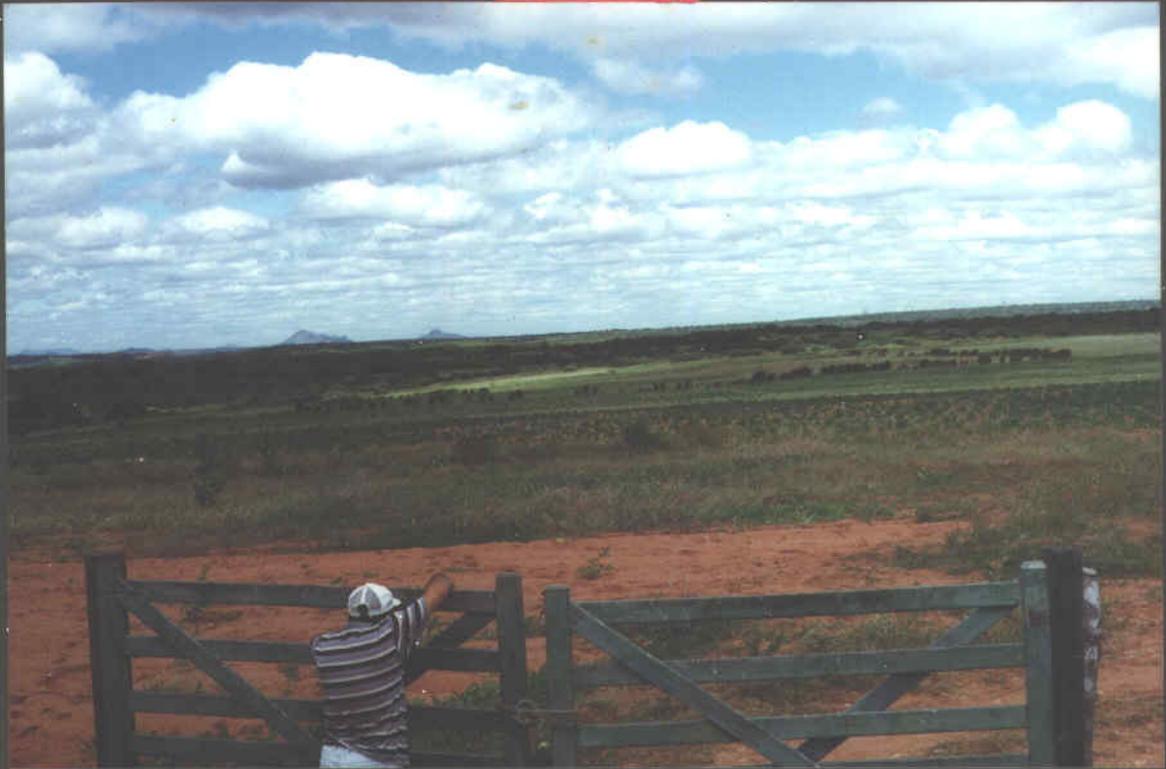
9

- 01 - Placa alusiva á inauguração do Pólo ;
- 02 e 03 - Vistas de um dos caminhos de acesso á área do pólo ;
- 04 - Vista exterior da Casa das Bombas ( E.B.P.) ;
- 05 - Interior da Casa de Bombas ;
- 06 - Conjuntos de aspiração das bombas ;
- 07 - Conjuntos de Compressão das bombas ;
- 08 - União do Coletor Geral de Compressão das Bombas á Adutora Principal (Tem grande vazamento);
- 09 e 10 - Vista panorâmica da área respeitante ao Pivof 1 ;
- 11 e 12 - Vista panorâmica da área respeitante ao Pivof 2 ;
- 13 e 14 - Vista panorâmica da área respeitante ao Pivof 3 ;
- 15 e 16 - Comporta de seccionamento da adutora principal na caixa de descarga no canal ;
- 17 e 18 - Vista do Canal ;
- 19 - Caixa de transmissora de corrente elétrica ao Pivof 3 ( Avariada ) ;
- 20 - Manómetro e Pressóstato á entrada do Pivof 3 ;
- 21 e 22 - Rolos de tubo PEBD do sistema de irrigação por micro-aspersão .
