***ESTUDOS BÁSICOS E CONCEPÇÃO DO PROJETO, ESTUDOS ARQUEOLÓGICOS E DETALHAMENTO DO PROJETO EXECUTIVO DA BARRAGEM BERÉ, NO MUNICÍPIO DE JARDIM, ESTADO DO CEARÁ.***

**FASE A - ESTUDOS BÁSICOS E CONCEPÇÃO DA BARRAGEM**

# **Volume 5 - Relatório de Concepção da Barragem TOMO I - Texto**

Maio/2022

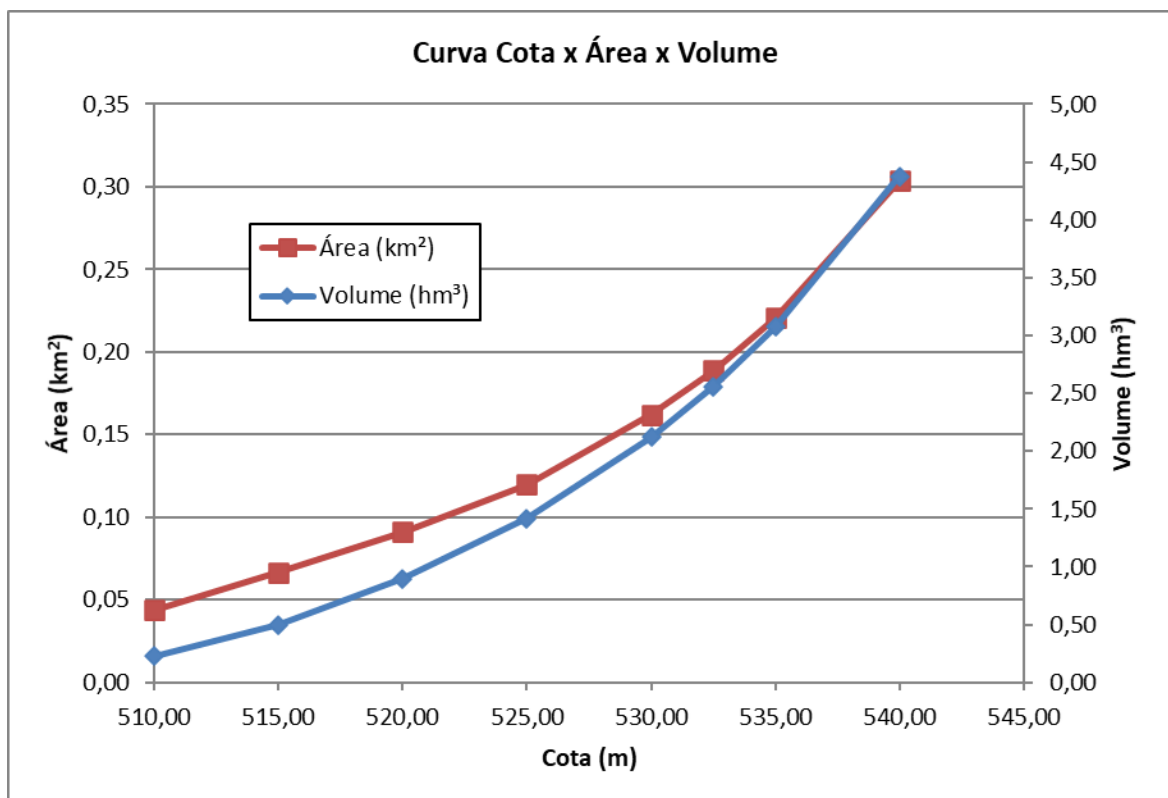
**Figura 2.18 – Cota-Área-Volume**

A seguir são apresentadas as curvas de cota x área x volume. Estes dados são apresentados na **Tabela 2.8** e na **Figura 2.18**.

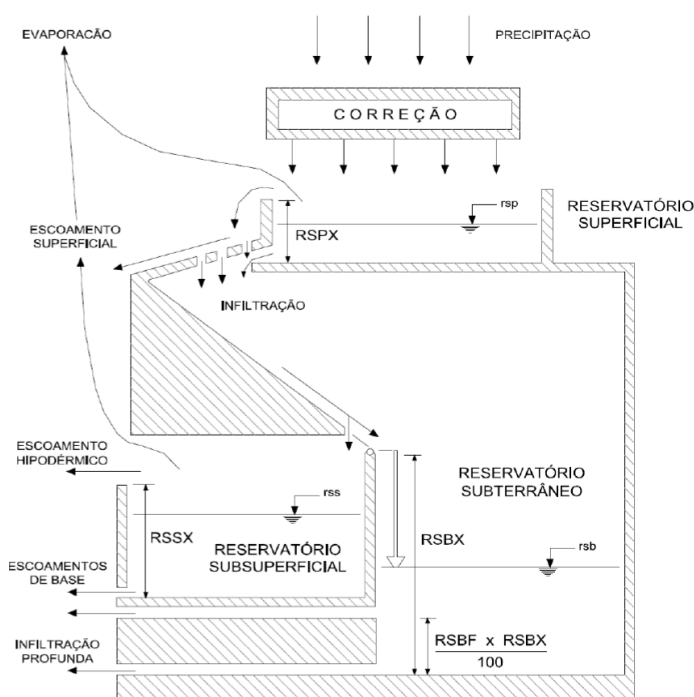
**Figura 2.21 – Representação do modelo MODHAC (Lanna, 1997)**

O modelo hidrológico utilizado para a calibração e geração de vazões utilizadas no presente estudo foi o MODHAC (*Modelo Hidrológico Auto-Calibrável*), desenvolvido por Lanna e Schwarzbach (1989). O MODHAC é um modelo chuva-vazão do tipo conceitual e concentrado. Assim como outros modelos conceituais, procura representar o armazenamento e os fluxos de água na bacia através de reservatórios fictícios. O modelo possui uma estrutura relativamente simples, composta por três reservatórios que tentam representar o armazenamento e os fluxos na superfície, na camada superior do solo e no aquífero, como pode ser visualizado na **Figura 2.21**.

O modelo *MODHAC* consiste de quinze parâmetros, os quais possuem uma interpretação física, possibilitando assim uma possível determinação a partir de informações físicas/ambientais. São eles:

- RSBF - Armazenamento mínimo do reservatório subterrâneo para haver escoamento de base.
- IMAX - permeabilidade do solo.
- IMIN - infiltração mínima.
- IDEC - coeficiente de infiltração.
- ASP - expoente da lei de esvaziamento do reservatório superficial.
- ASS - expoente da lei de esvaziamento do reservatório subsuperficial.
- ASB - expoente da lei de esvaziamento do reservatório subterrâneo.
- PRED - correção da precipitação.
- CEVA - parâmetro da lei de evapotranspiração do solo.
- CHOM - fração da evapotranspiração potencial.
- TS - tempo de trânsito do escoamento superficial
- TB - tempo de trânsito do escoamento subterrâneo.

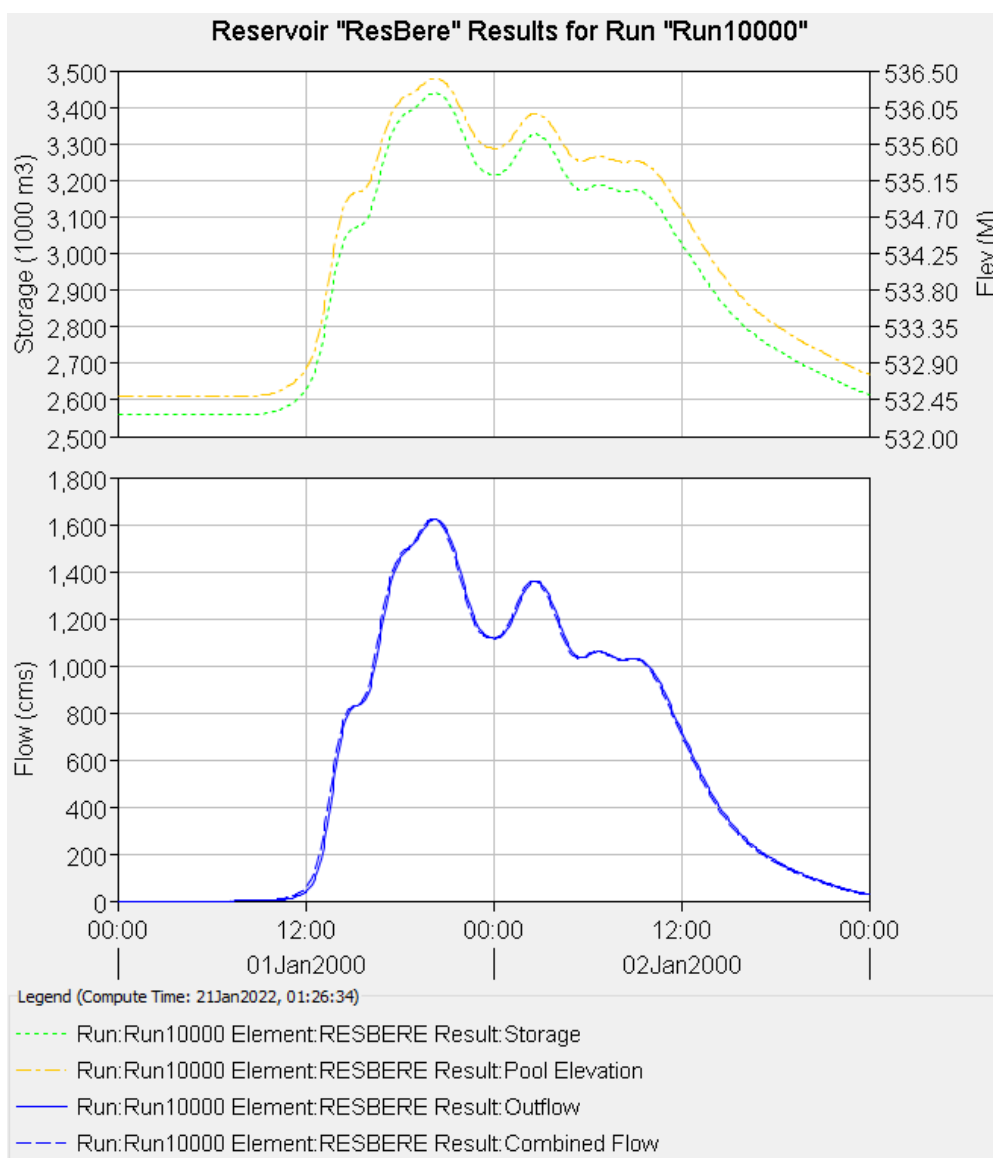
Figura 2.28 – Hidrograma total afluente à barragem Beré (Tr = 10.000 anos)

As **Figuras 2.27 e 2.28** apresentam os hidrogramas afluentes à barragem Beré correspondentes aos tempos de retorno de 1.000 e 10.000 anos. As vazões de pico do hidrograma foram 1270,9 m<sup>3</sup>/s para o período de retorno de 1.000 anos; e, 1622,7 m<sup>3</sup>/s para o período de retorno de 10.000 anos.

Simulation Run: Run10000		Reservoir: ResBere
Start of Run: 01Jan2000, 00:00	Basin Model: Bere	
End of Run: 03Jan2000, 00:00	Meteorologic Model: Met10000	
Compute Time: 21Jan2022, 01:26:34	Control Specifications: Control	
Volume Units: <input checked="" type="radio"/> MM <input type="radio"/> 1000 M3		
Computed Results		
Peak Inflow : 1622.74 (M3/S)	Date/Time of Peak Inflow : 01Jan2000, 20:10	
Peak Outflow : 1621.42 (M3/S)	Date/Time of Peak Outflow : 01Jan2000, 20:15	
Total Inflow : 74.65 (MM)	Peak Storage : 3439.13 (1000 M3)	
Total Outflow : 74.60 (MM)	Peak Elevation : 536.41 (M)

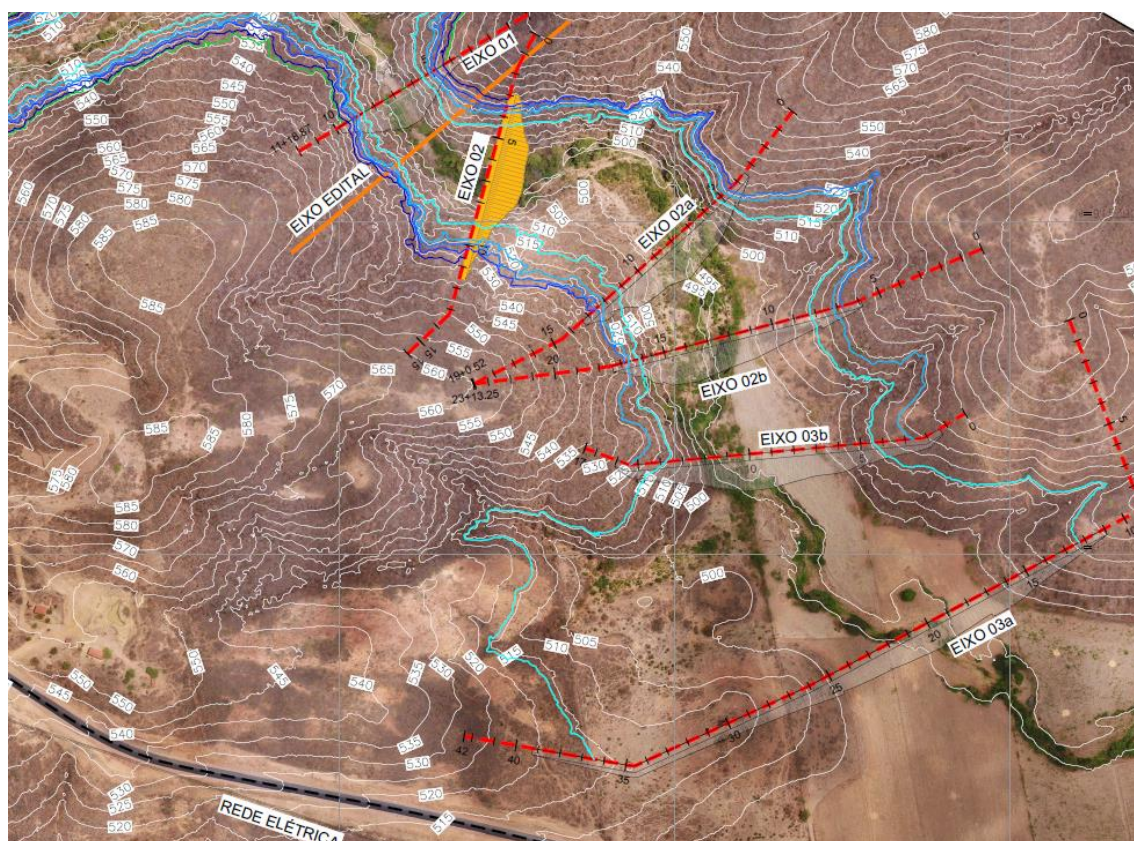
**Figura 3.1 – Eixos estudados da barragem Beré**

- **Eixo 01** : A montante do indicado no Edital e distante 51,0m deste, ficando localizado na seção do riacho que coincide com uma pequena barragem existente;

- **Eixo 02:** A jusante do Eixo do Edital e distante 74,0m deste, situado de tal modo que o seu alinhamento da ombreira esquerda coincida com a ombreira esquerda do eixo de referência;
- **Eixo 02a:** A jusante do Eixo do Edital e distante 248,0m deste, sendo uma variante do Eixo 02;
- **Eixo 02b:** A jusante do Eixo do Edital e distante 345,0m deste, sendo uma variante do Eixo 02a;
- **Eixo 03b:** A jusante do Eixo do Edital e distante 450,0m deste, sendo uma variante da alternativa Eixo 02b e está posicionada no último trecho do riacho onde a seção do boqueirão é do tipo “V”, de certo modo encaixada;

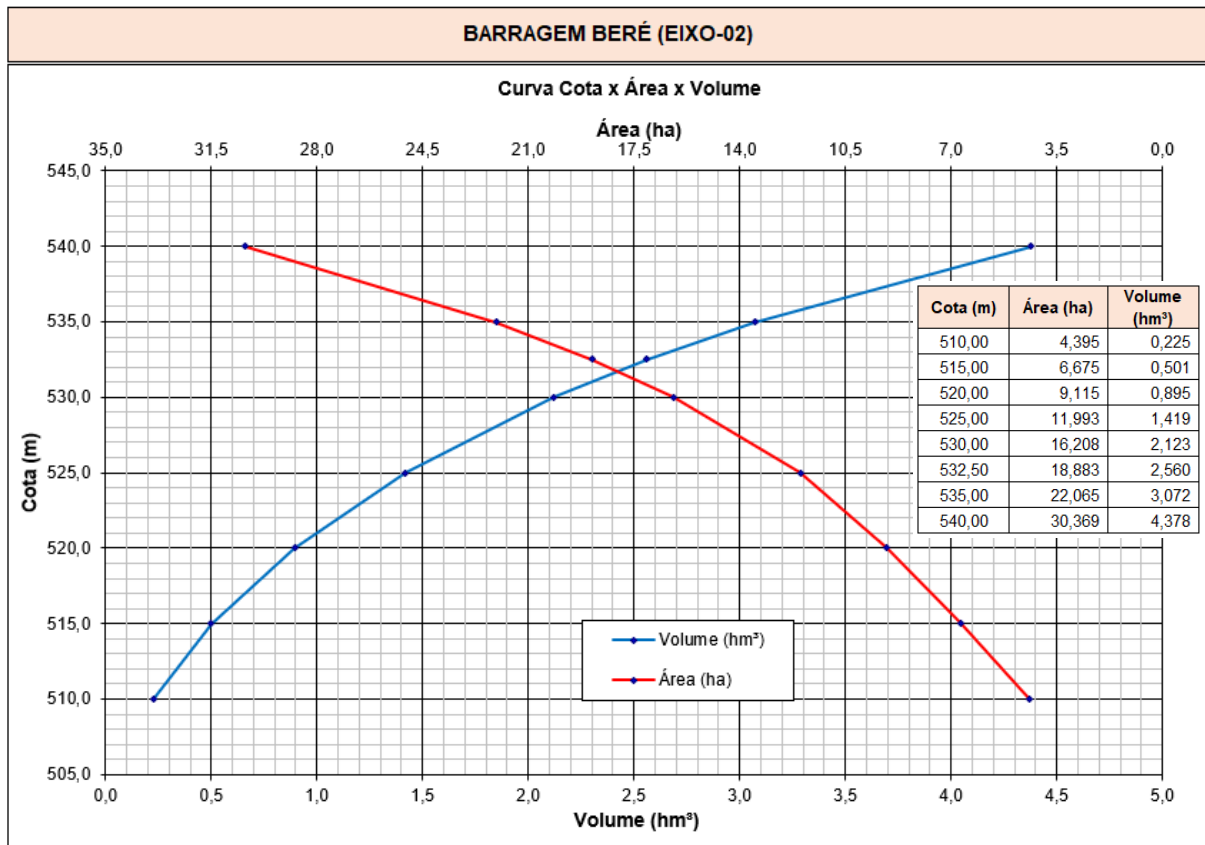
**Figura 3.3 – Curvas cota x área x volume do Eixo 02**

Para o Eixo 02 o reservatório atinge a cota 532,50 m para o volume máximo de acumulação de 2,50 hm<sup>3</sup> e uma área de inundação resultante de aproximadamente 18,88 hectares, ver **Figura 3.3**. Nesta seção o vertedouro tem uma largura máxima de 80,0 m (por imposição das condições topográficas locais) para transpor as vazões máximas afluentes milenar e decamilenar e uma revanche total estimada em 6,0 m, resultando num coroamento na cota 538,50 m e uma altura total do barramento que supera os 42,0 m.
