SUPERVISÃO E ACOMPANHAMENTO DA SUPERVISÃO
AÇUDE PÚBLICO CASTRO

SUPERVISÃO E ACOMPANHAMENTO DA CONSTRUÇÃO DO
AÇUDE PÚBLICO CASTRO

" AS BUILT "
VOLUME 2 - MEMÓRIA FOTOGRÁFICA

0065/02/B

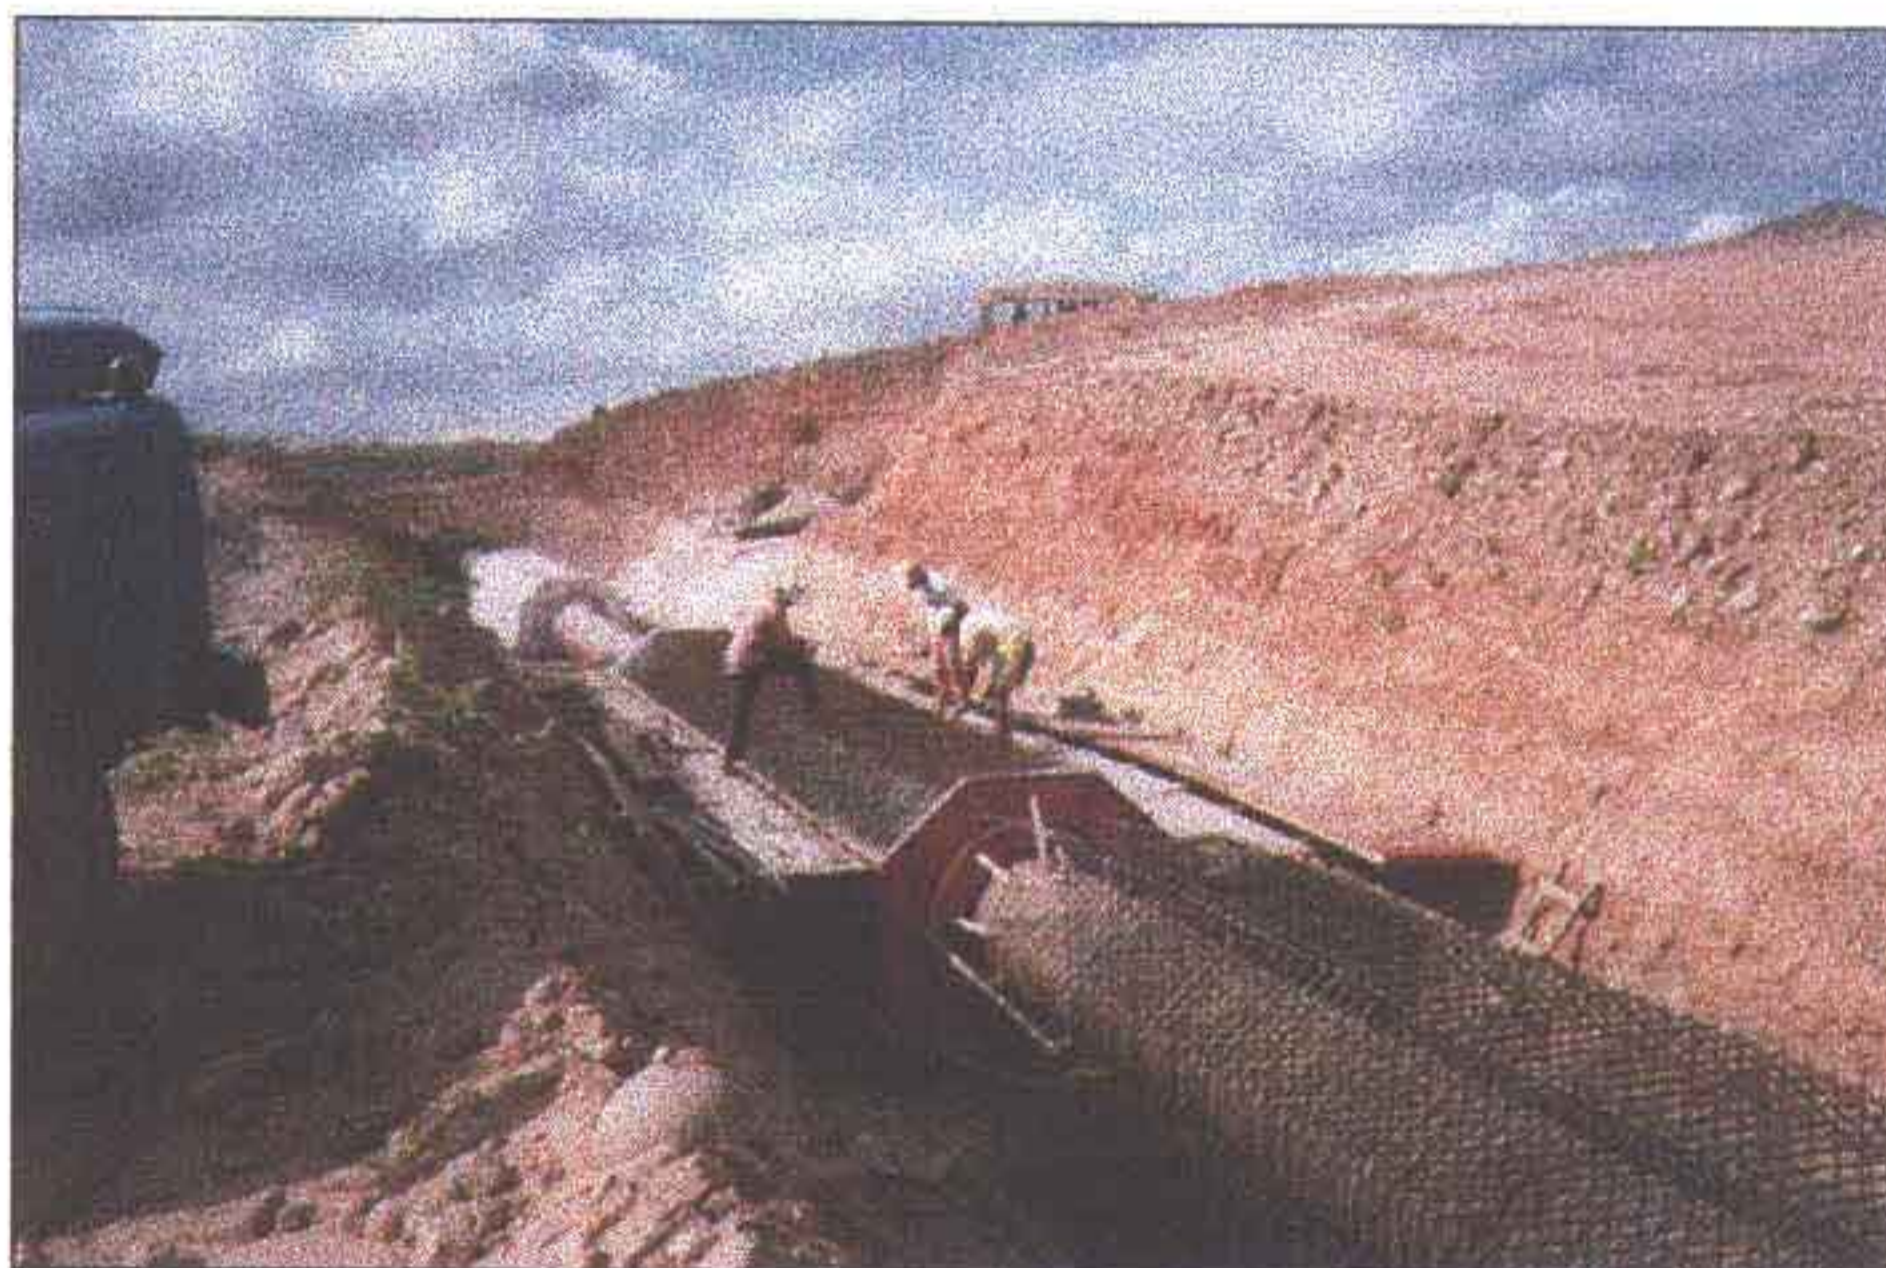
Galeria de tomada d'água. A galeria foi dividida em seções de 12 metros separada por junta Fungenband. Observe-se no canto inferior direito a ferragem já colocada, logo em seguida a conferência para efeito da concretagem e ao fundo uma seção já concretada.

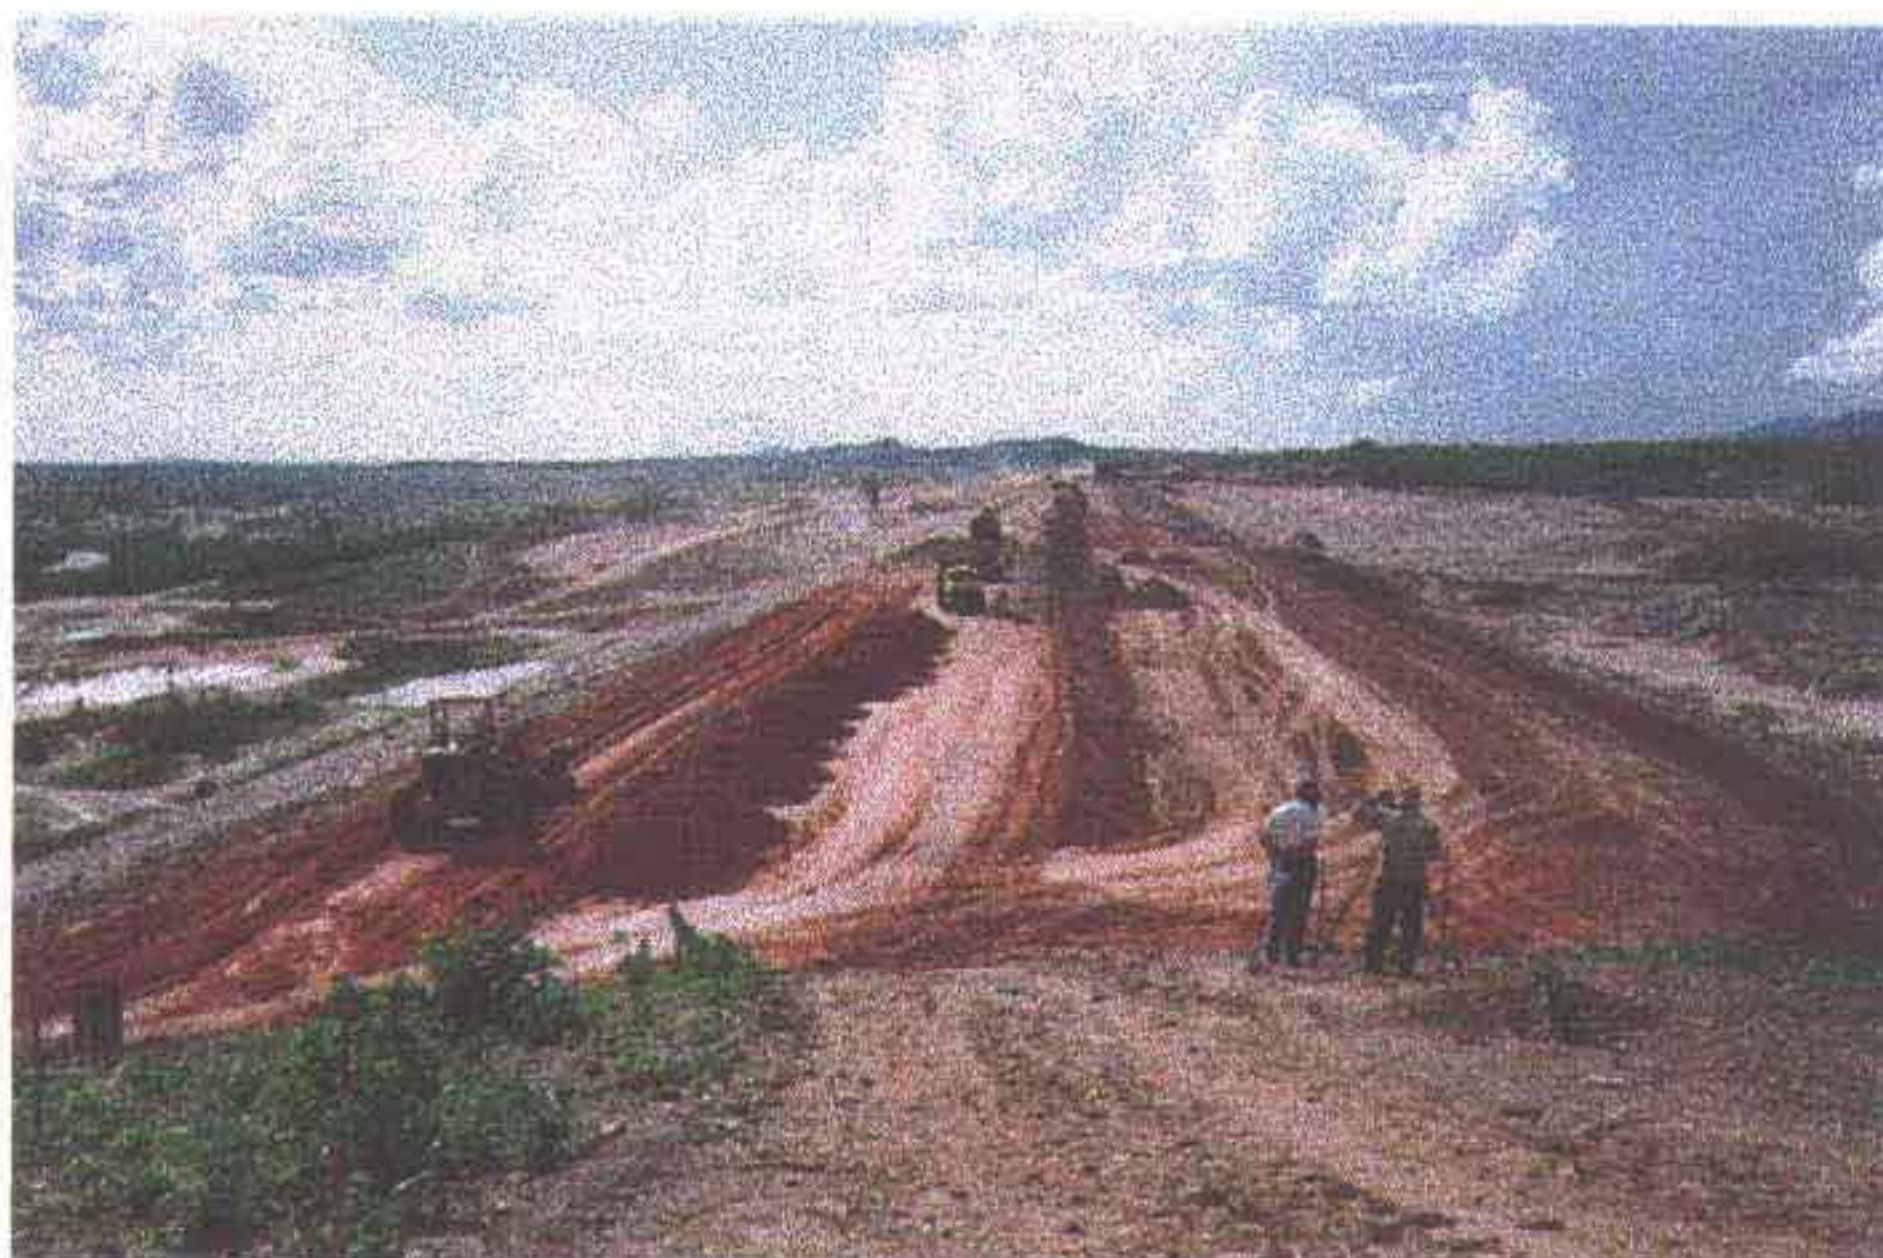
Foto 02 - Vista a partir da ombreira direita. Observe os trechos a montante se aproximando da cota 152.00, enquanto a jusante se aproxima da cota 145.00, os dois trechos em cota plena.

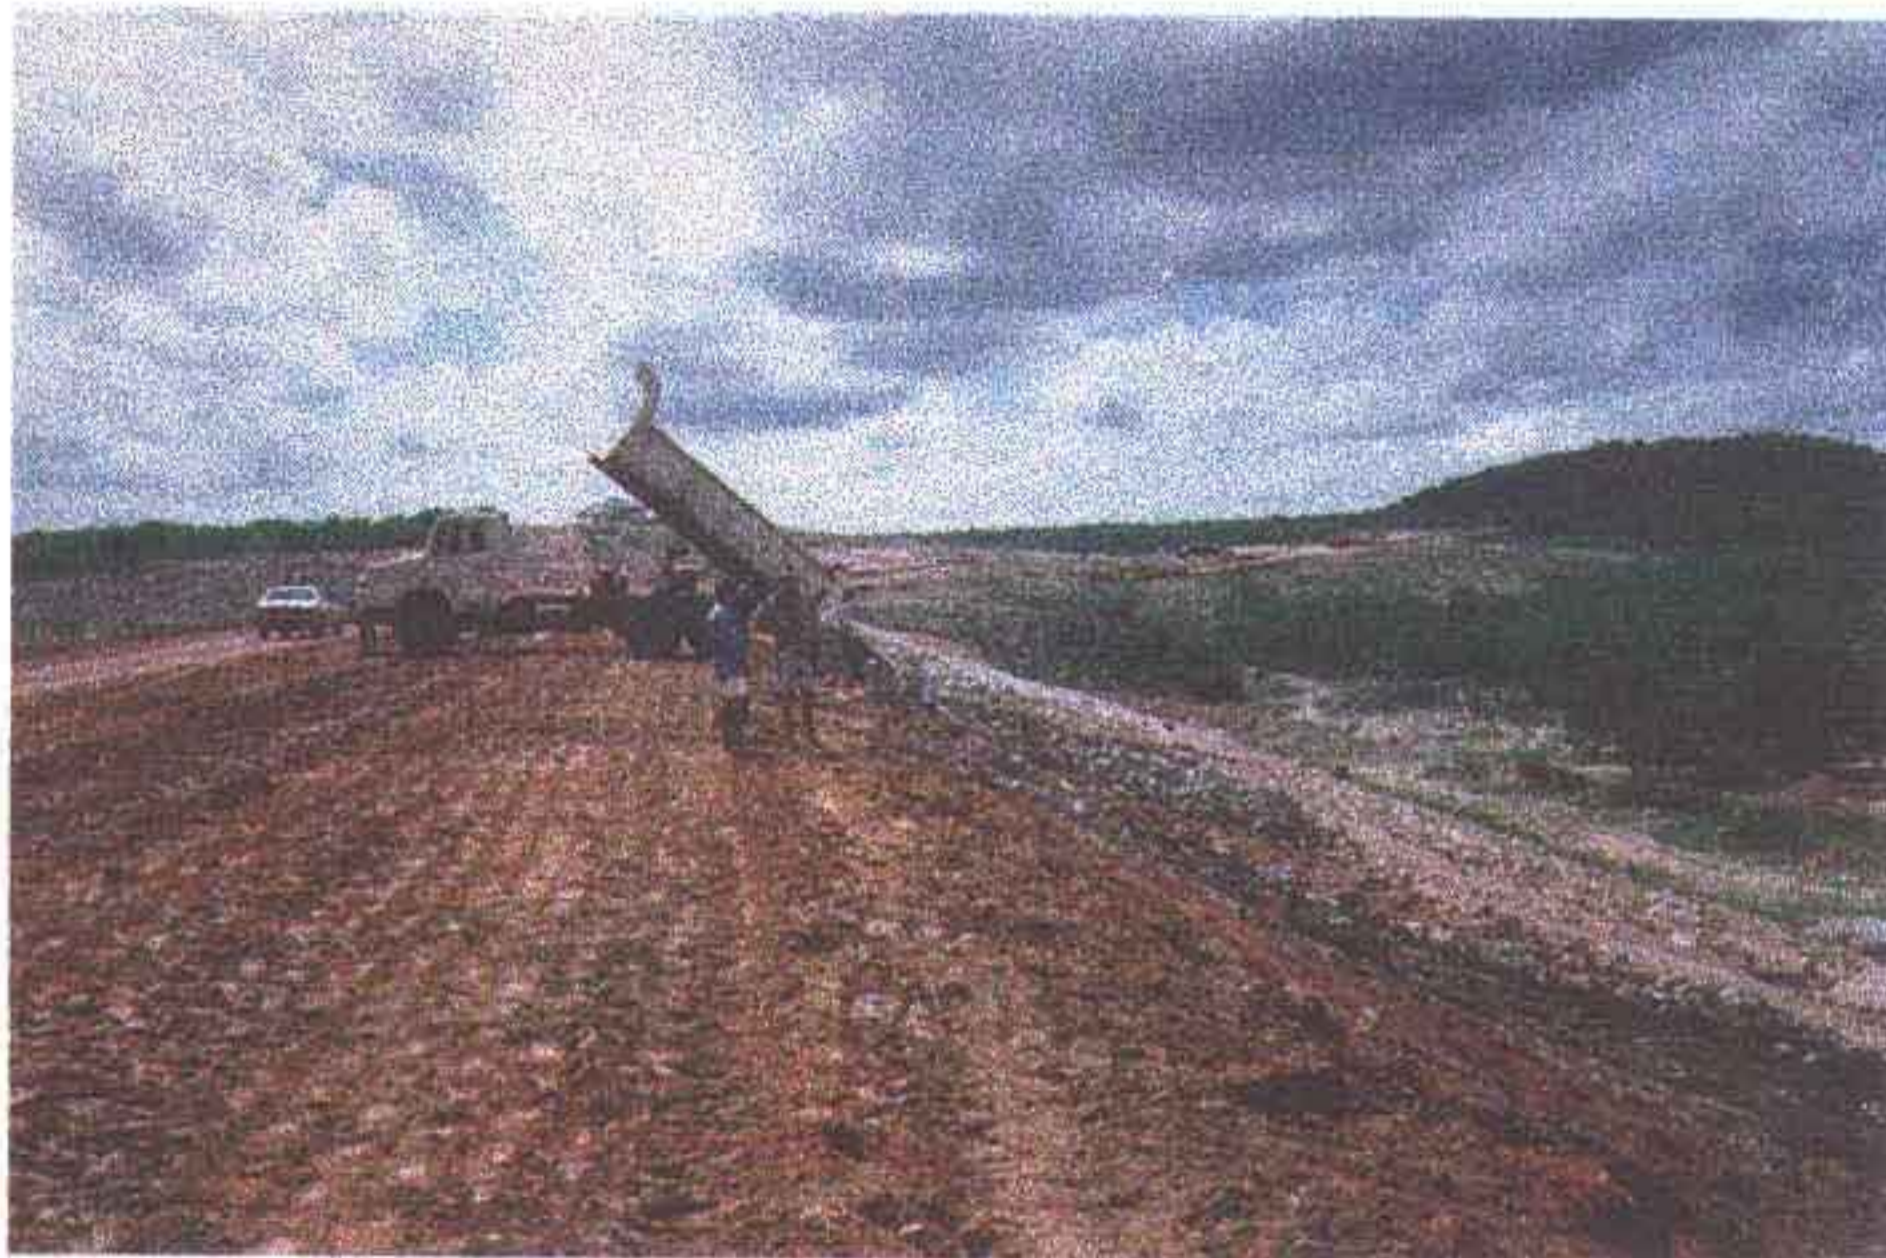
Foto 04 - Lançamento da pedra em bica-corrida a partir do coroamento.

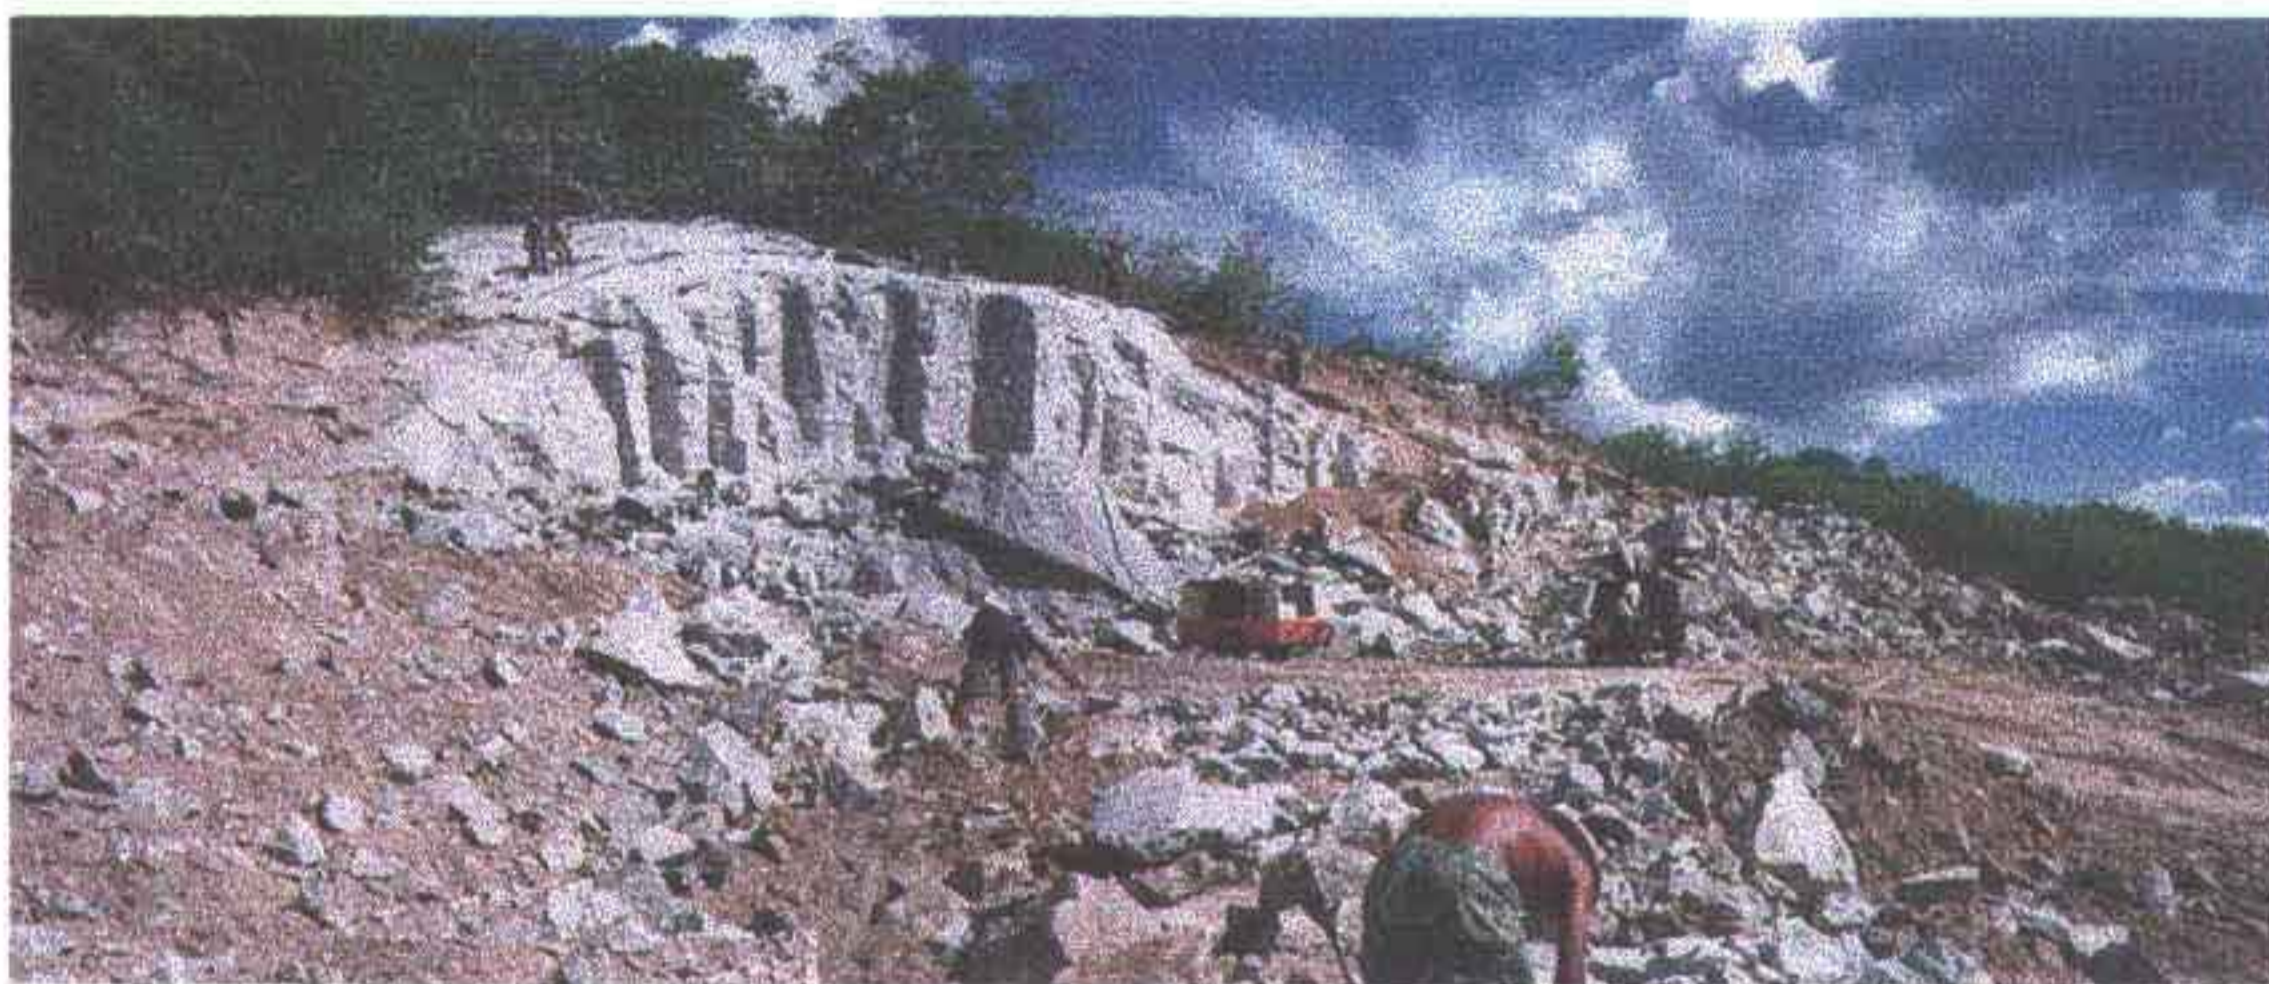
Foto 07 - Aspecto geral da pedreira N° 03 explorada para emprego do "rip-rap" e "rock-fill". Verifique a altura da bancada.

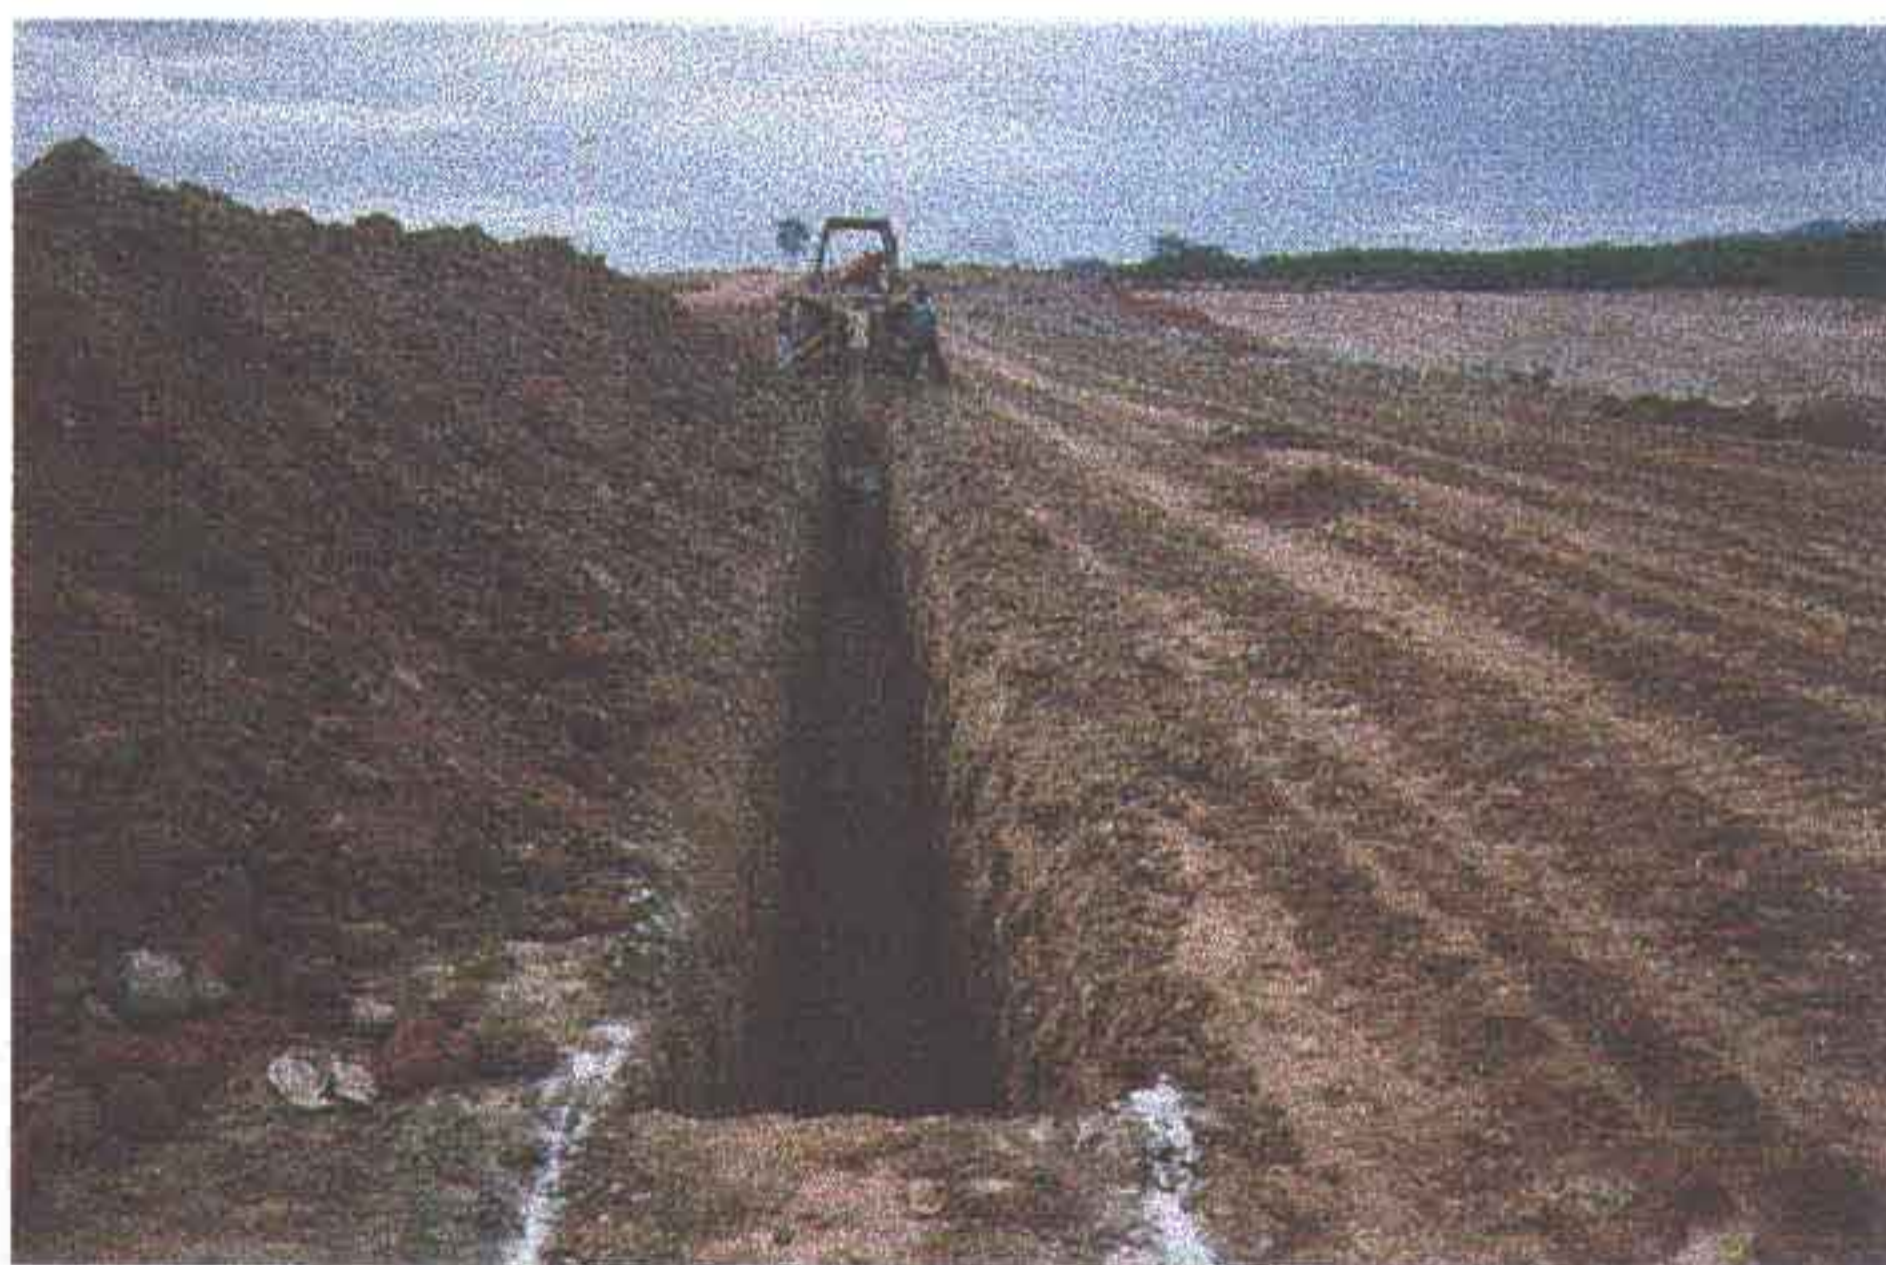
Foto 08 - Trecho em operação de abertura do filtro. Verifique no fundo da cova o encontro da areia e a limpeza do trecho.

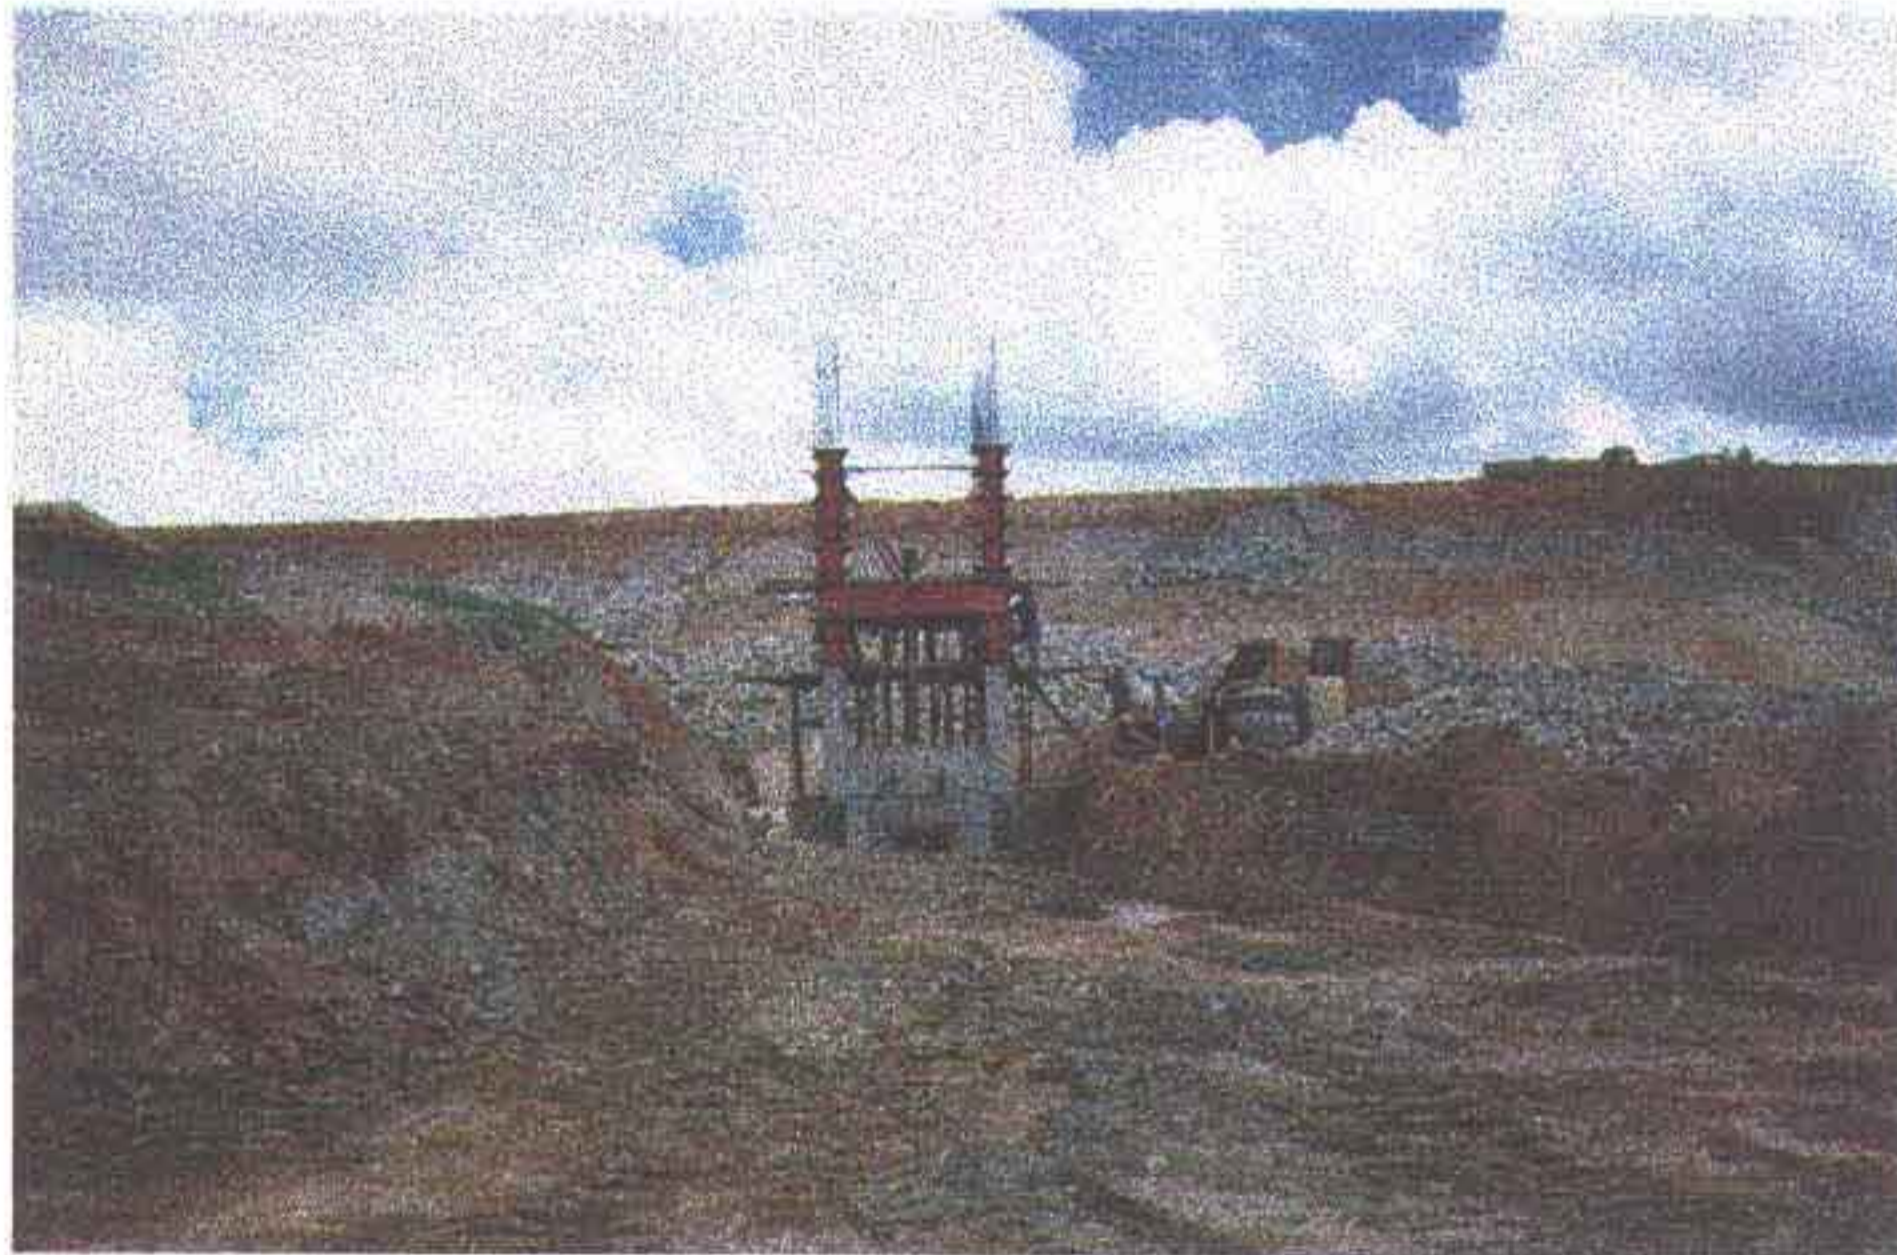
Foto 11 - Vista do canal de aproximação da boca da tomada d'água que será ampliado e escavado em rocha na cota 135.00.

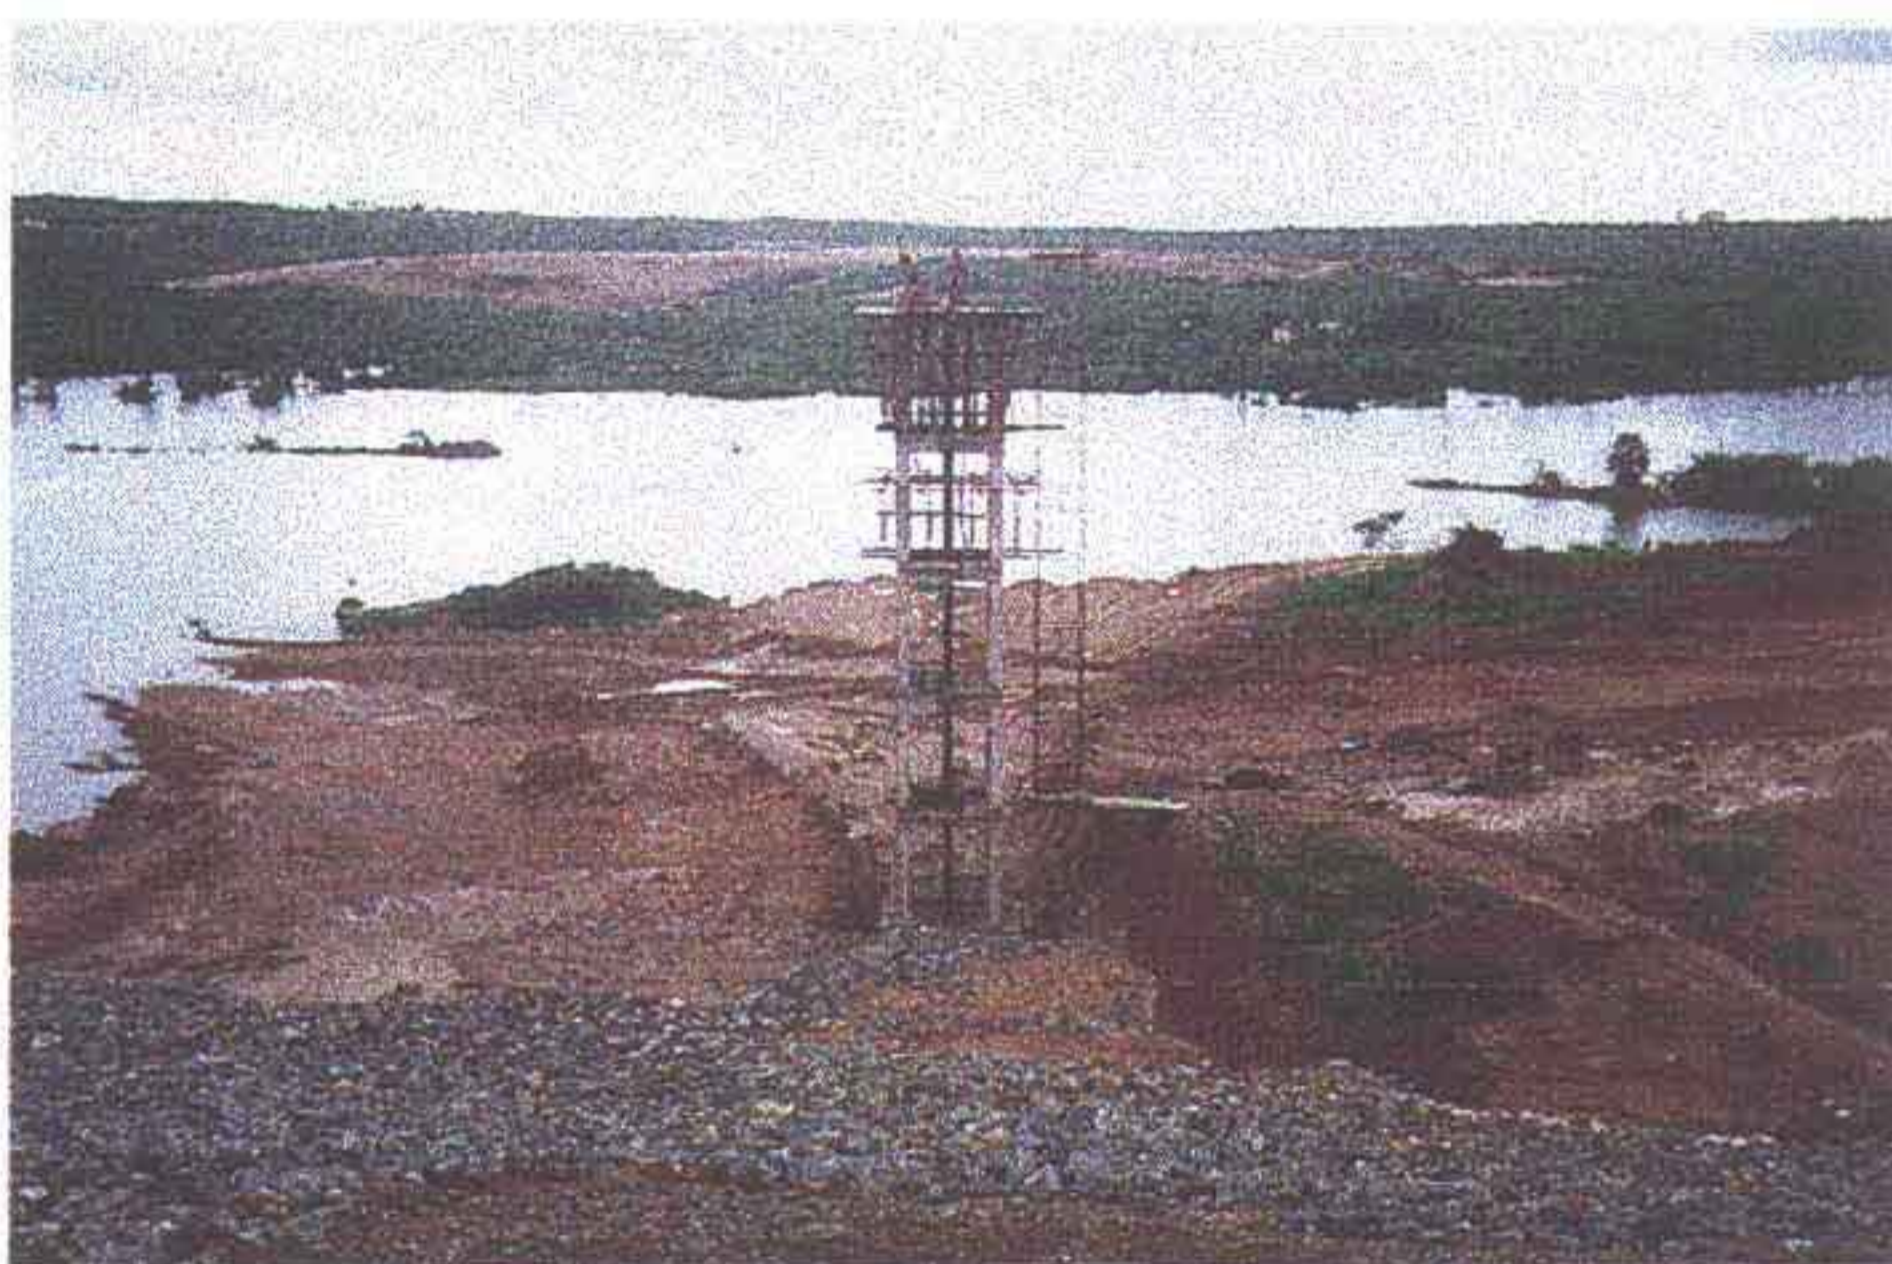
Foto 11 - Vista da torre, a partir do coroamento. Observe o corte do canal de aproximação.

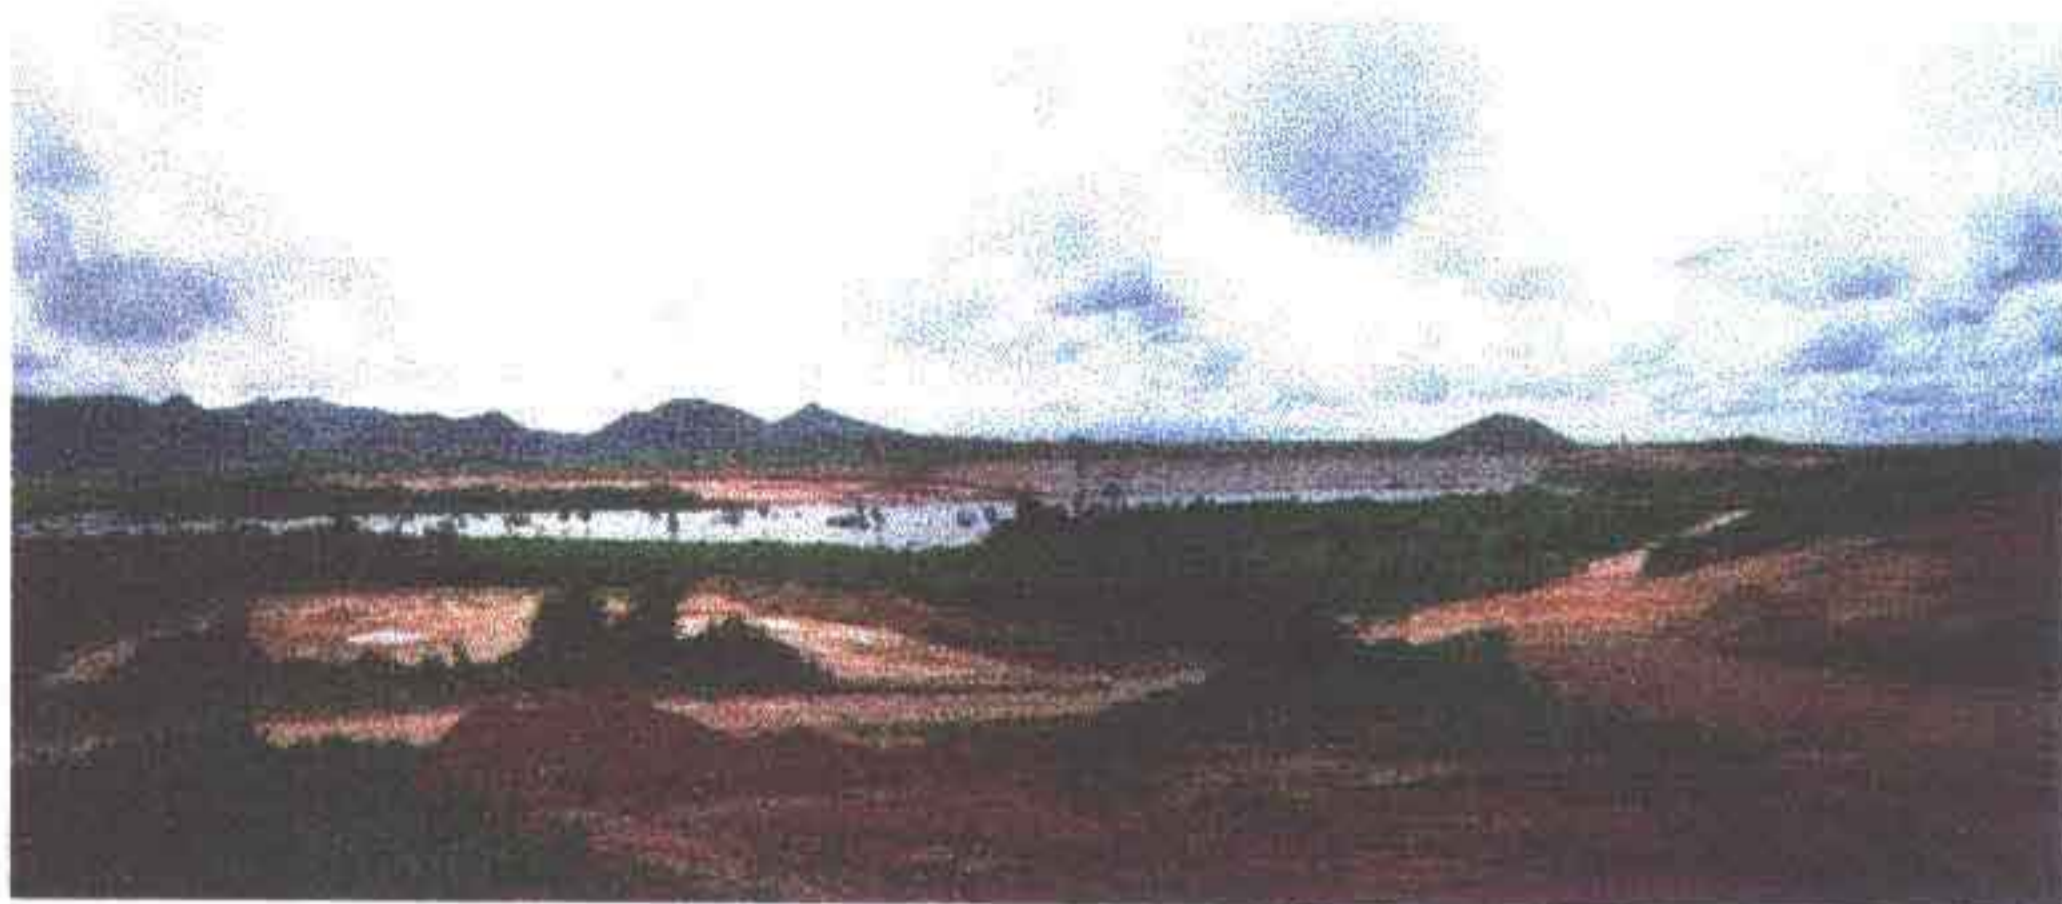
Foto 01 - Vista geral a montante da barragem.

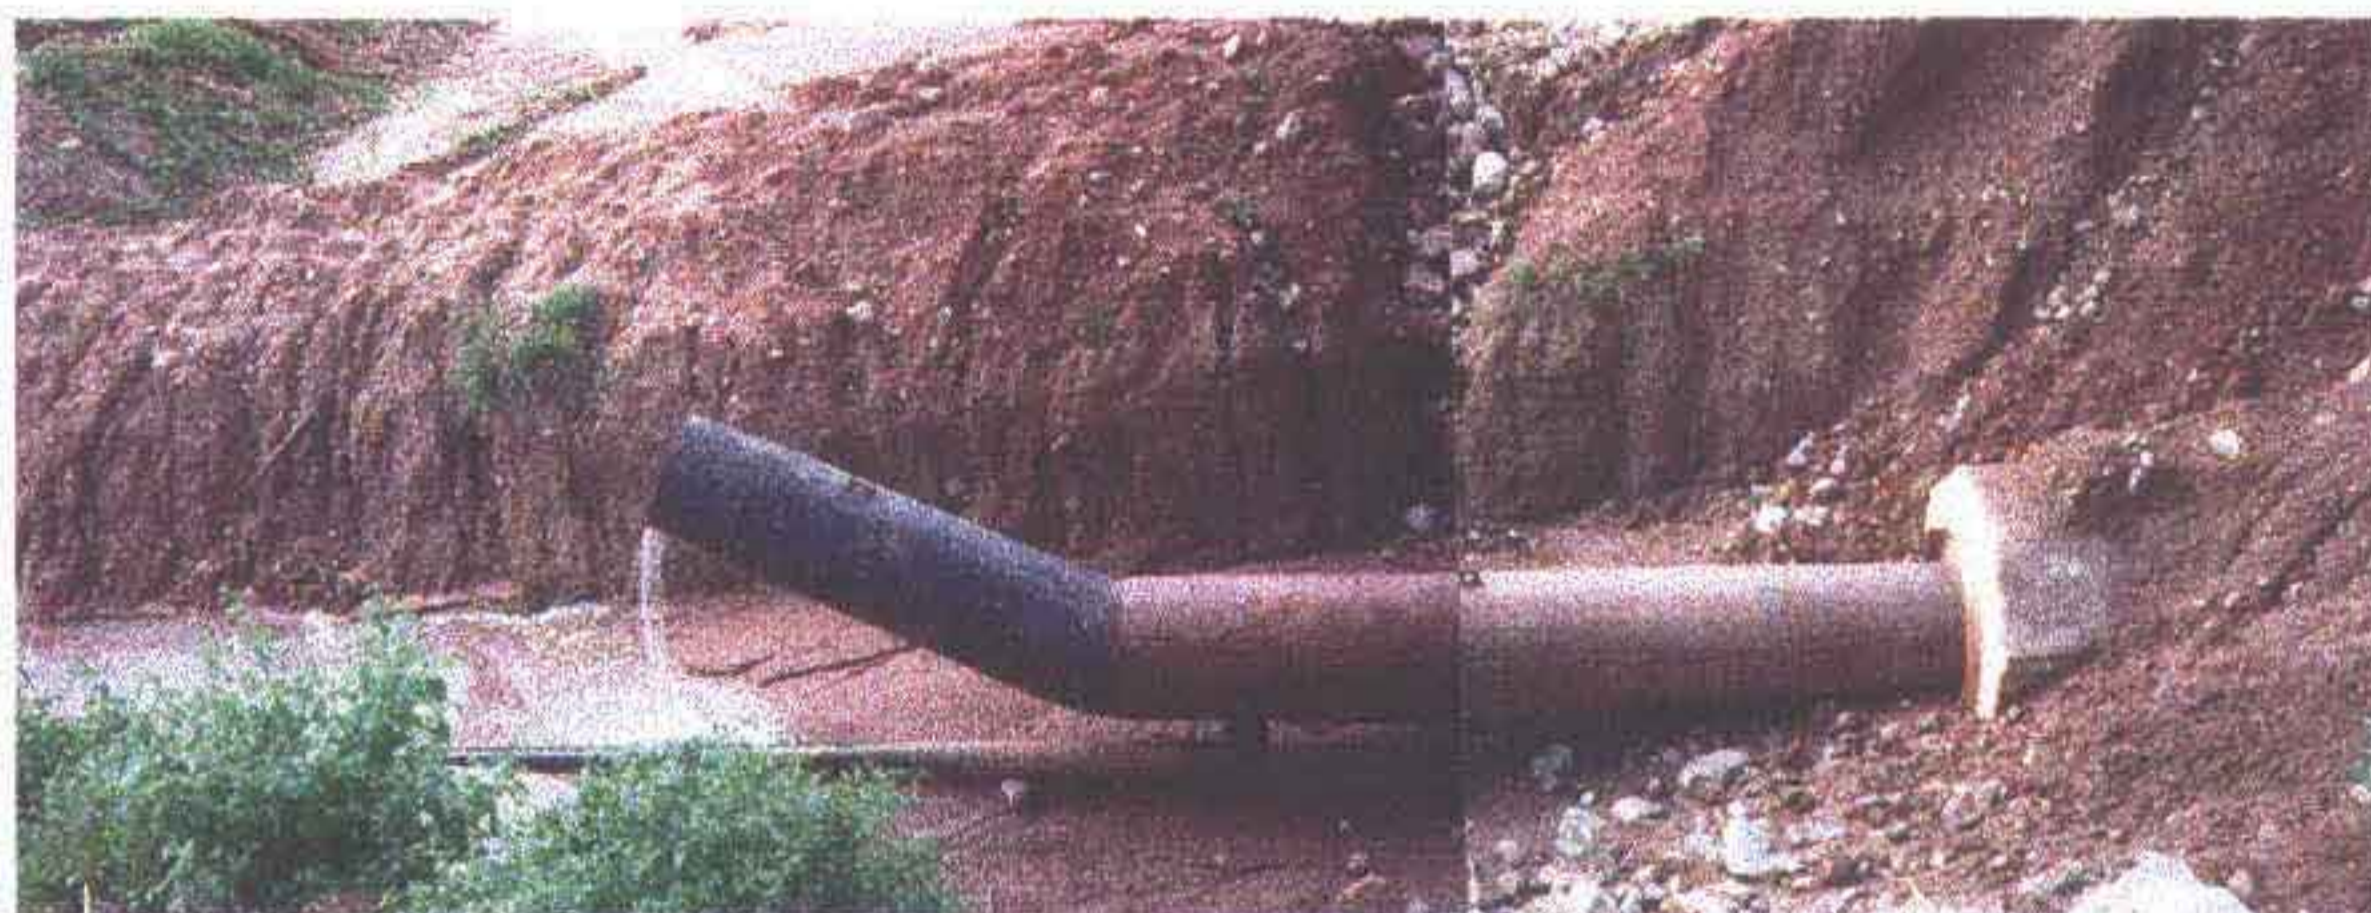
Foto 10 - Vista lateral da extremidade de jusante da tomada d'água, onde será implantada uma válvula dispersora.

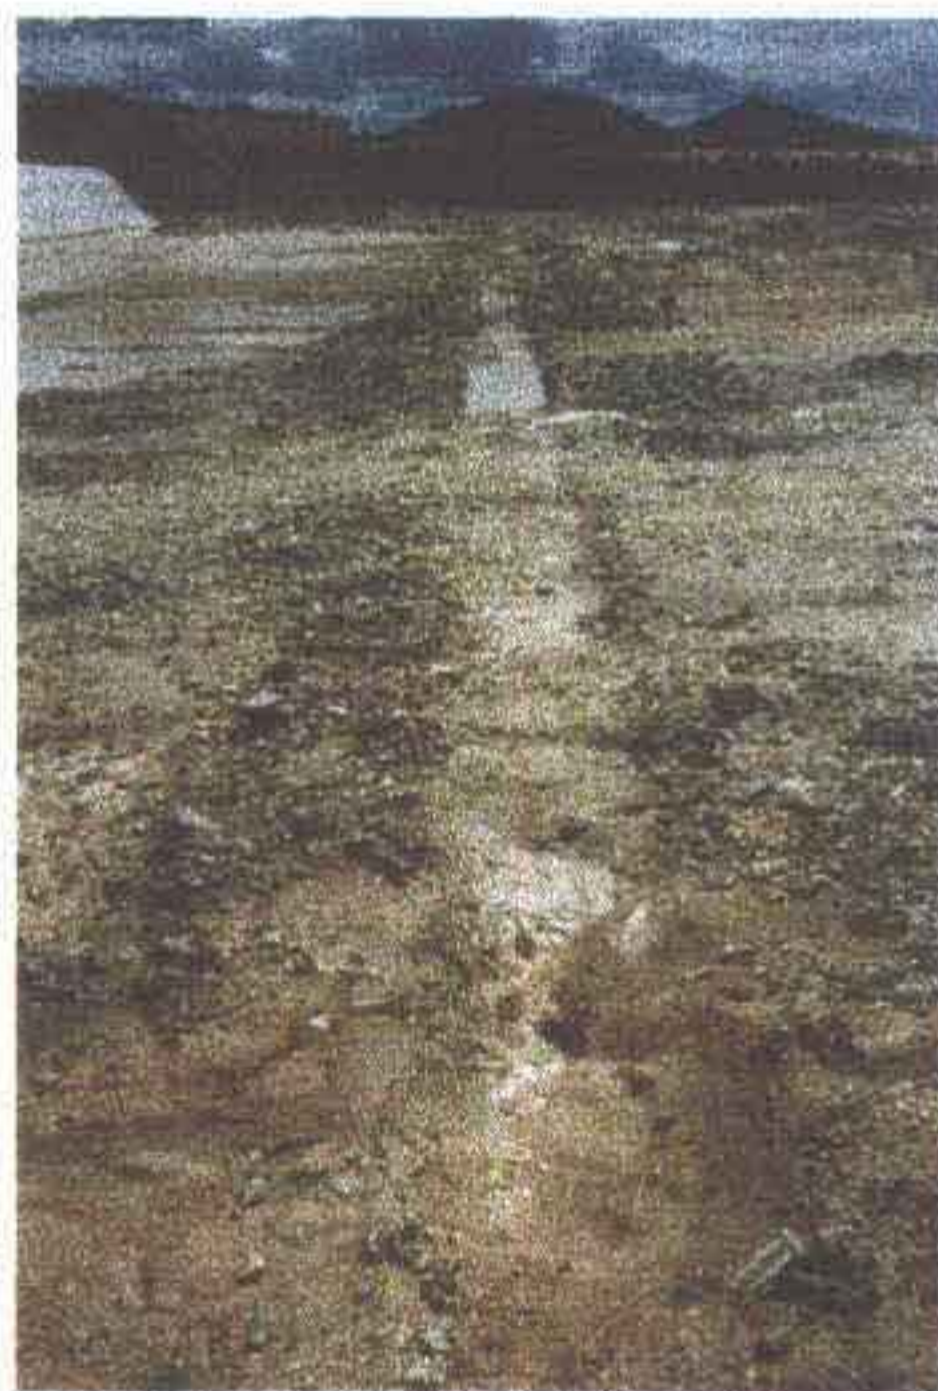
Foto 10 - Vista da trincheira escavada a 15,50m do pé do Creager. Verifique o topo rochoso com profundidade máxima de 1,00m.
