SUPERVISÃO E ACOMPANHAMENTO DA SUPERVISÃO
AÇUDE PÚBLICO CASTRO

SUPERVISÃO E ACOMPANHAMENTO DA CONSTRUÇÃO DO
AÇUDE PÚBLICO CASTRO

" AS BUILT "
VOLUME 2 - MEMÓRIA FOTOGRÁFICA

0065/02/B

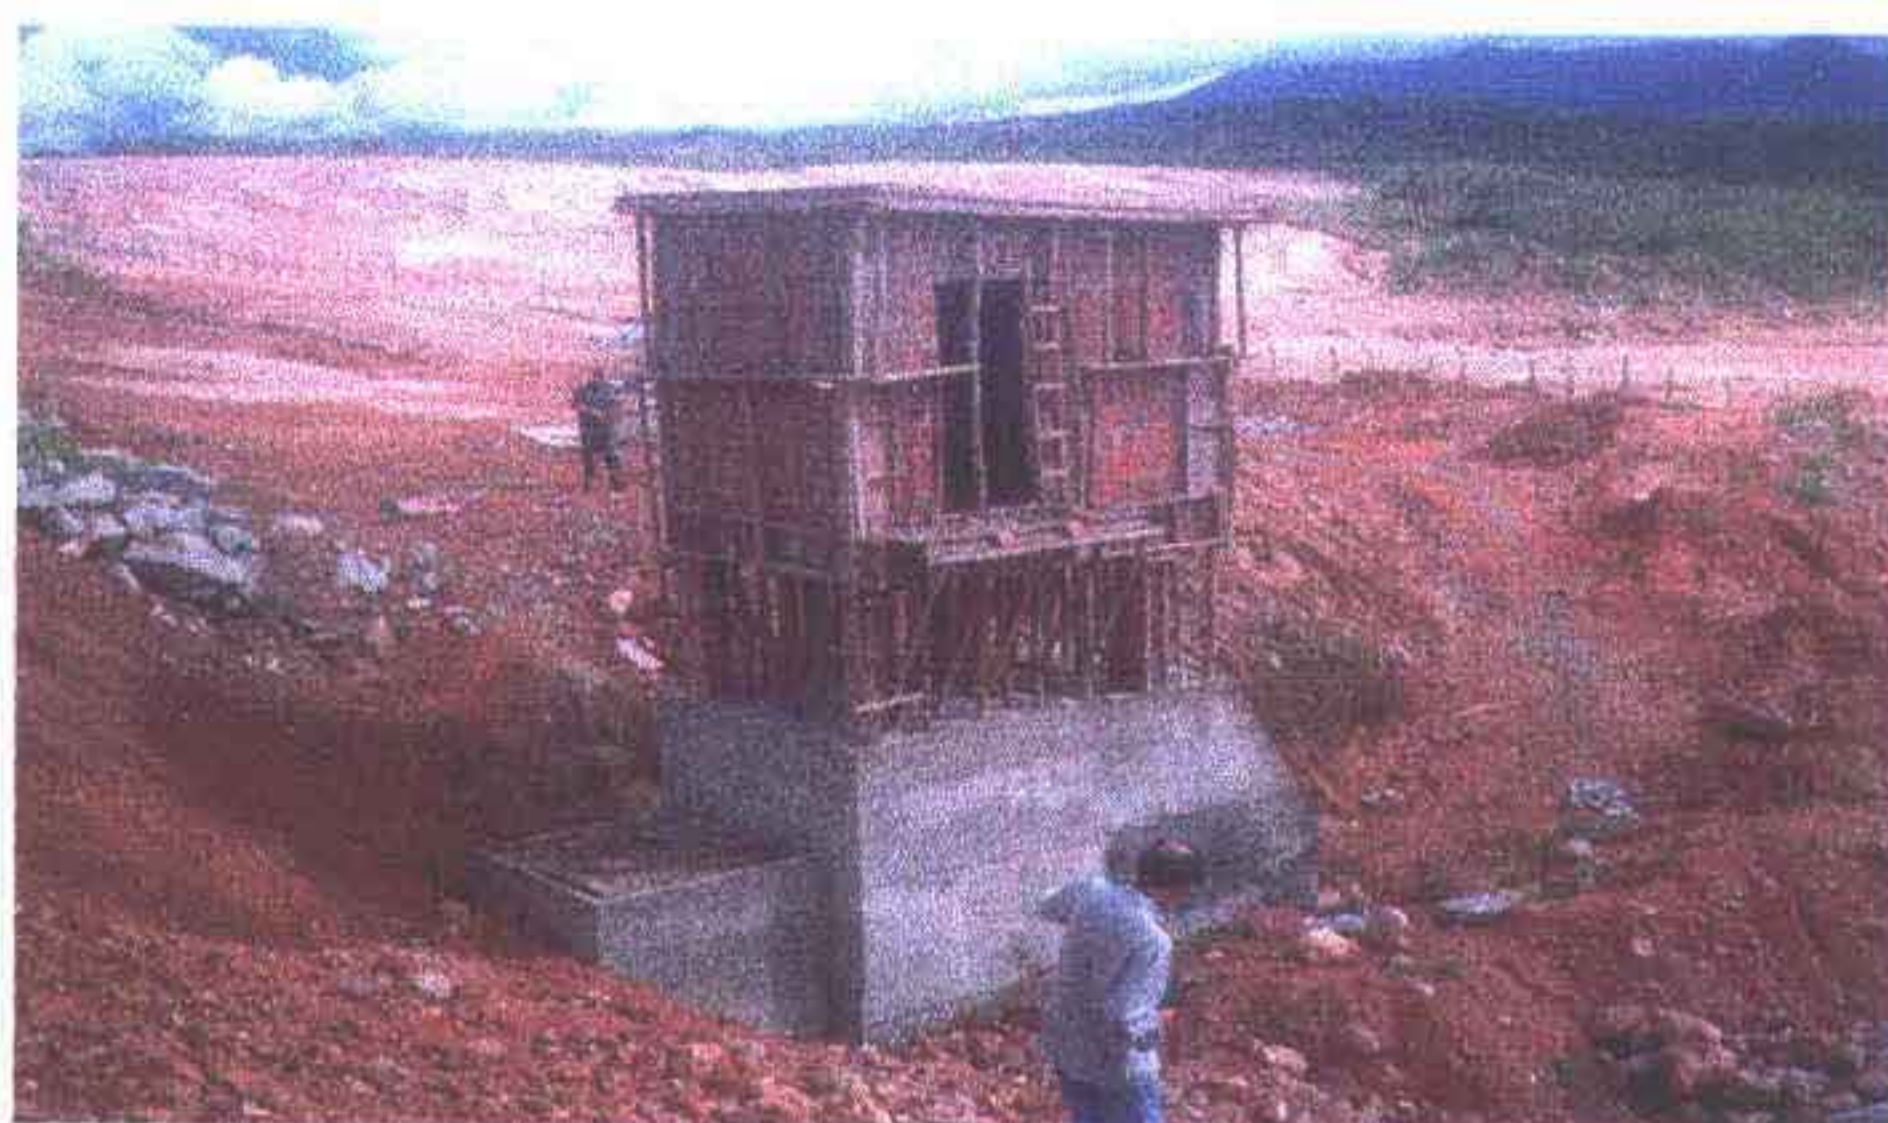
FOTO 7 - Vista da casa de comando da válvula dispersora a jusante

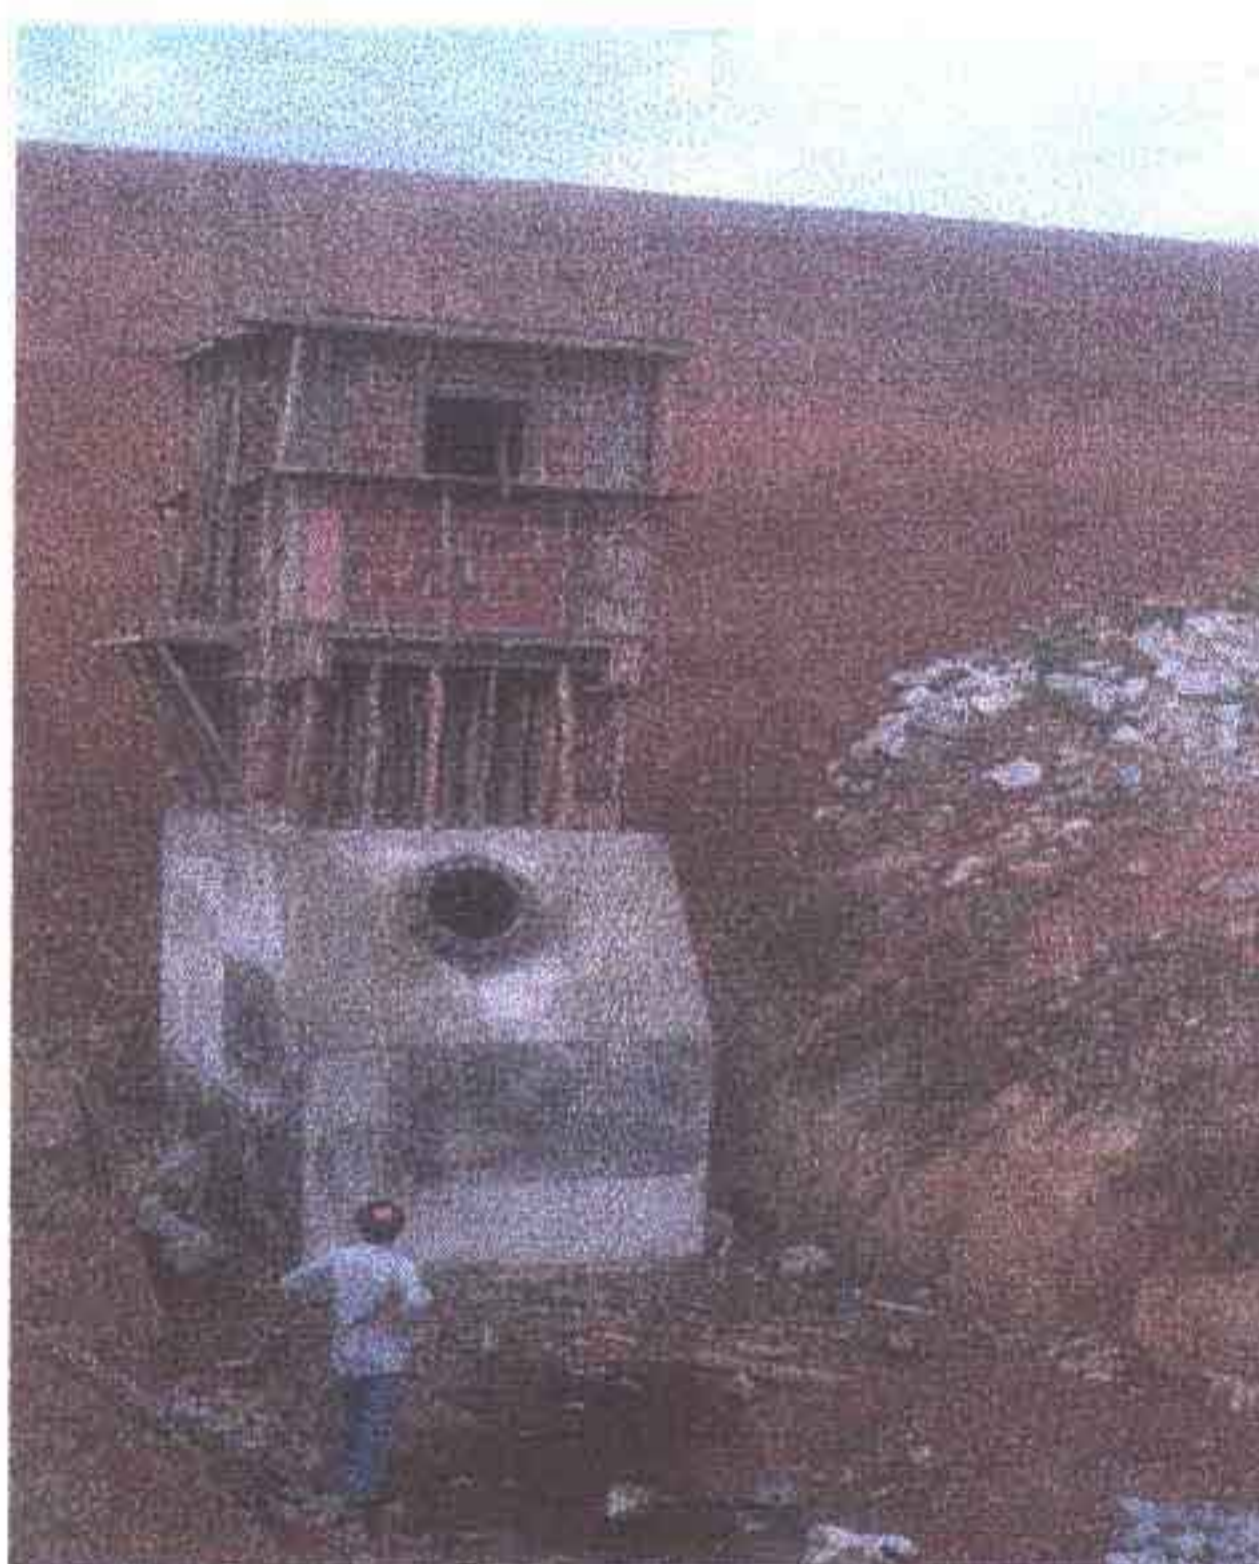
FOTO 8 - Vista da casa de comando da válvula dispersora a jusante
