**GOVERNO DO ESTADO DO CEARÁ
SECRETARIA DE RECURSOS HÍDRICOS
SUPERINTENDÊNCIA DE OBRAS HÍDRÁULICAS – SOHIDRA
DIRETORIA DE ÁGUAS SUPERFICIAIS**

RELATÓRIO FINAL DE “AS BUILT”

BARRAGEM MELANCIA

RESENHA FOTOGRAFICA

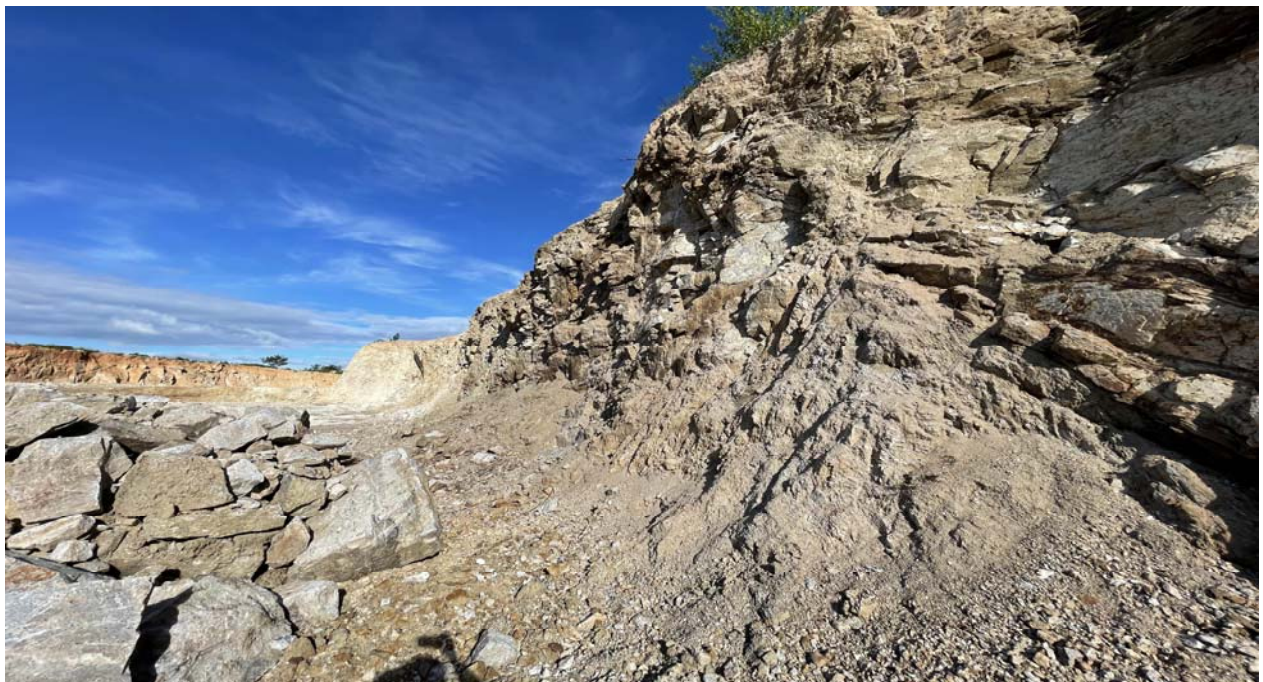
FOTO 83 – Vista da formação rochosa no fundo do canal. (área da laje da bacia de dissipação)

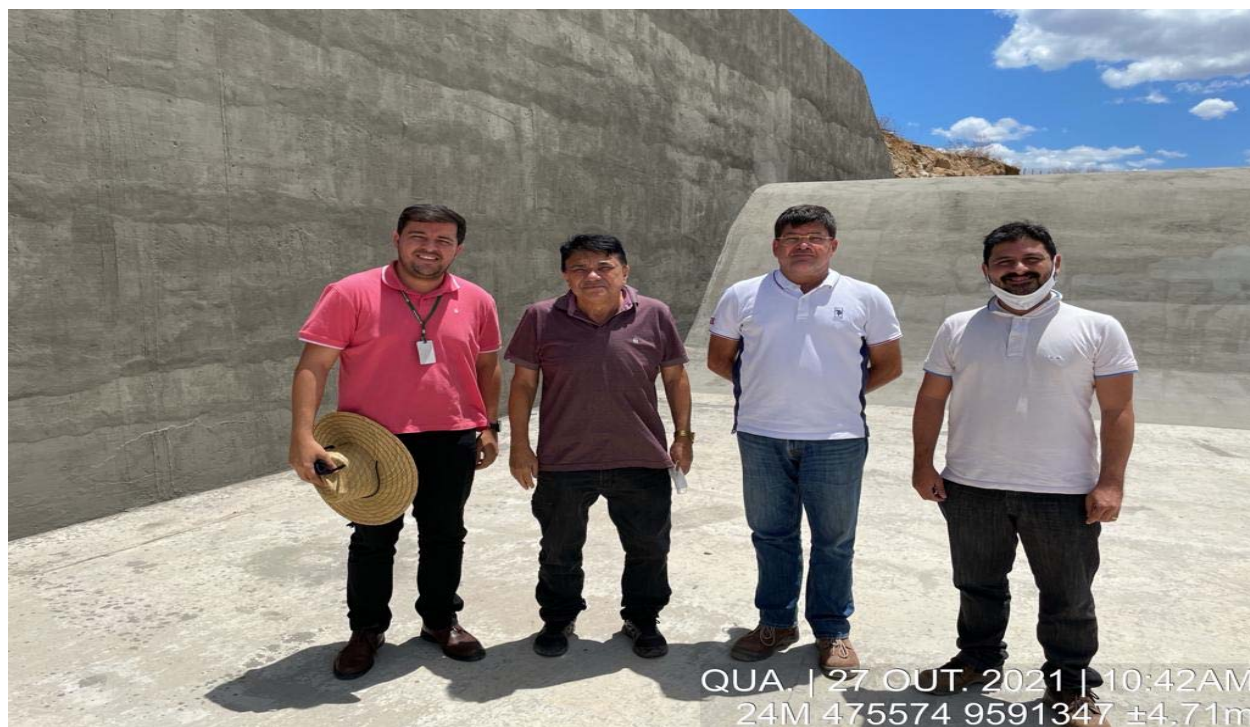
FOTO 162- Inspeção nos equipamentos hidromecânicos da tomada d'água (caixa de jusante)
