**SUPERVISÃO E ACOMPANHAMENTO DA CONSTRUÇÃO DA BARRAGEM SOUZA  
NO MUNICÍPIO DE CANINDÉ**

**“AS BUILT”**

**VOLUME 2 - MEMÓRIA FOTOGRÁFICA**

**FORTALEZA  
NOVEMBRO DE 1998**

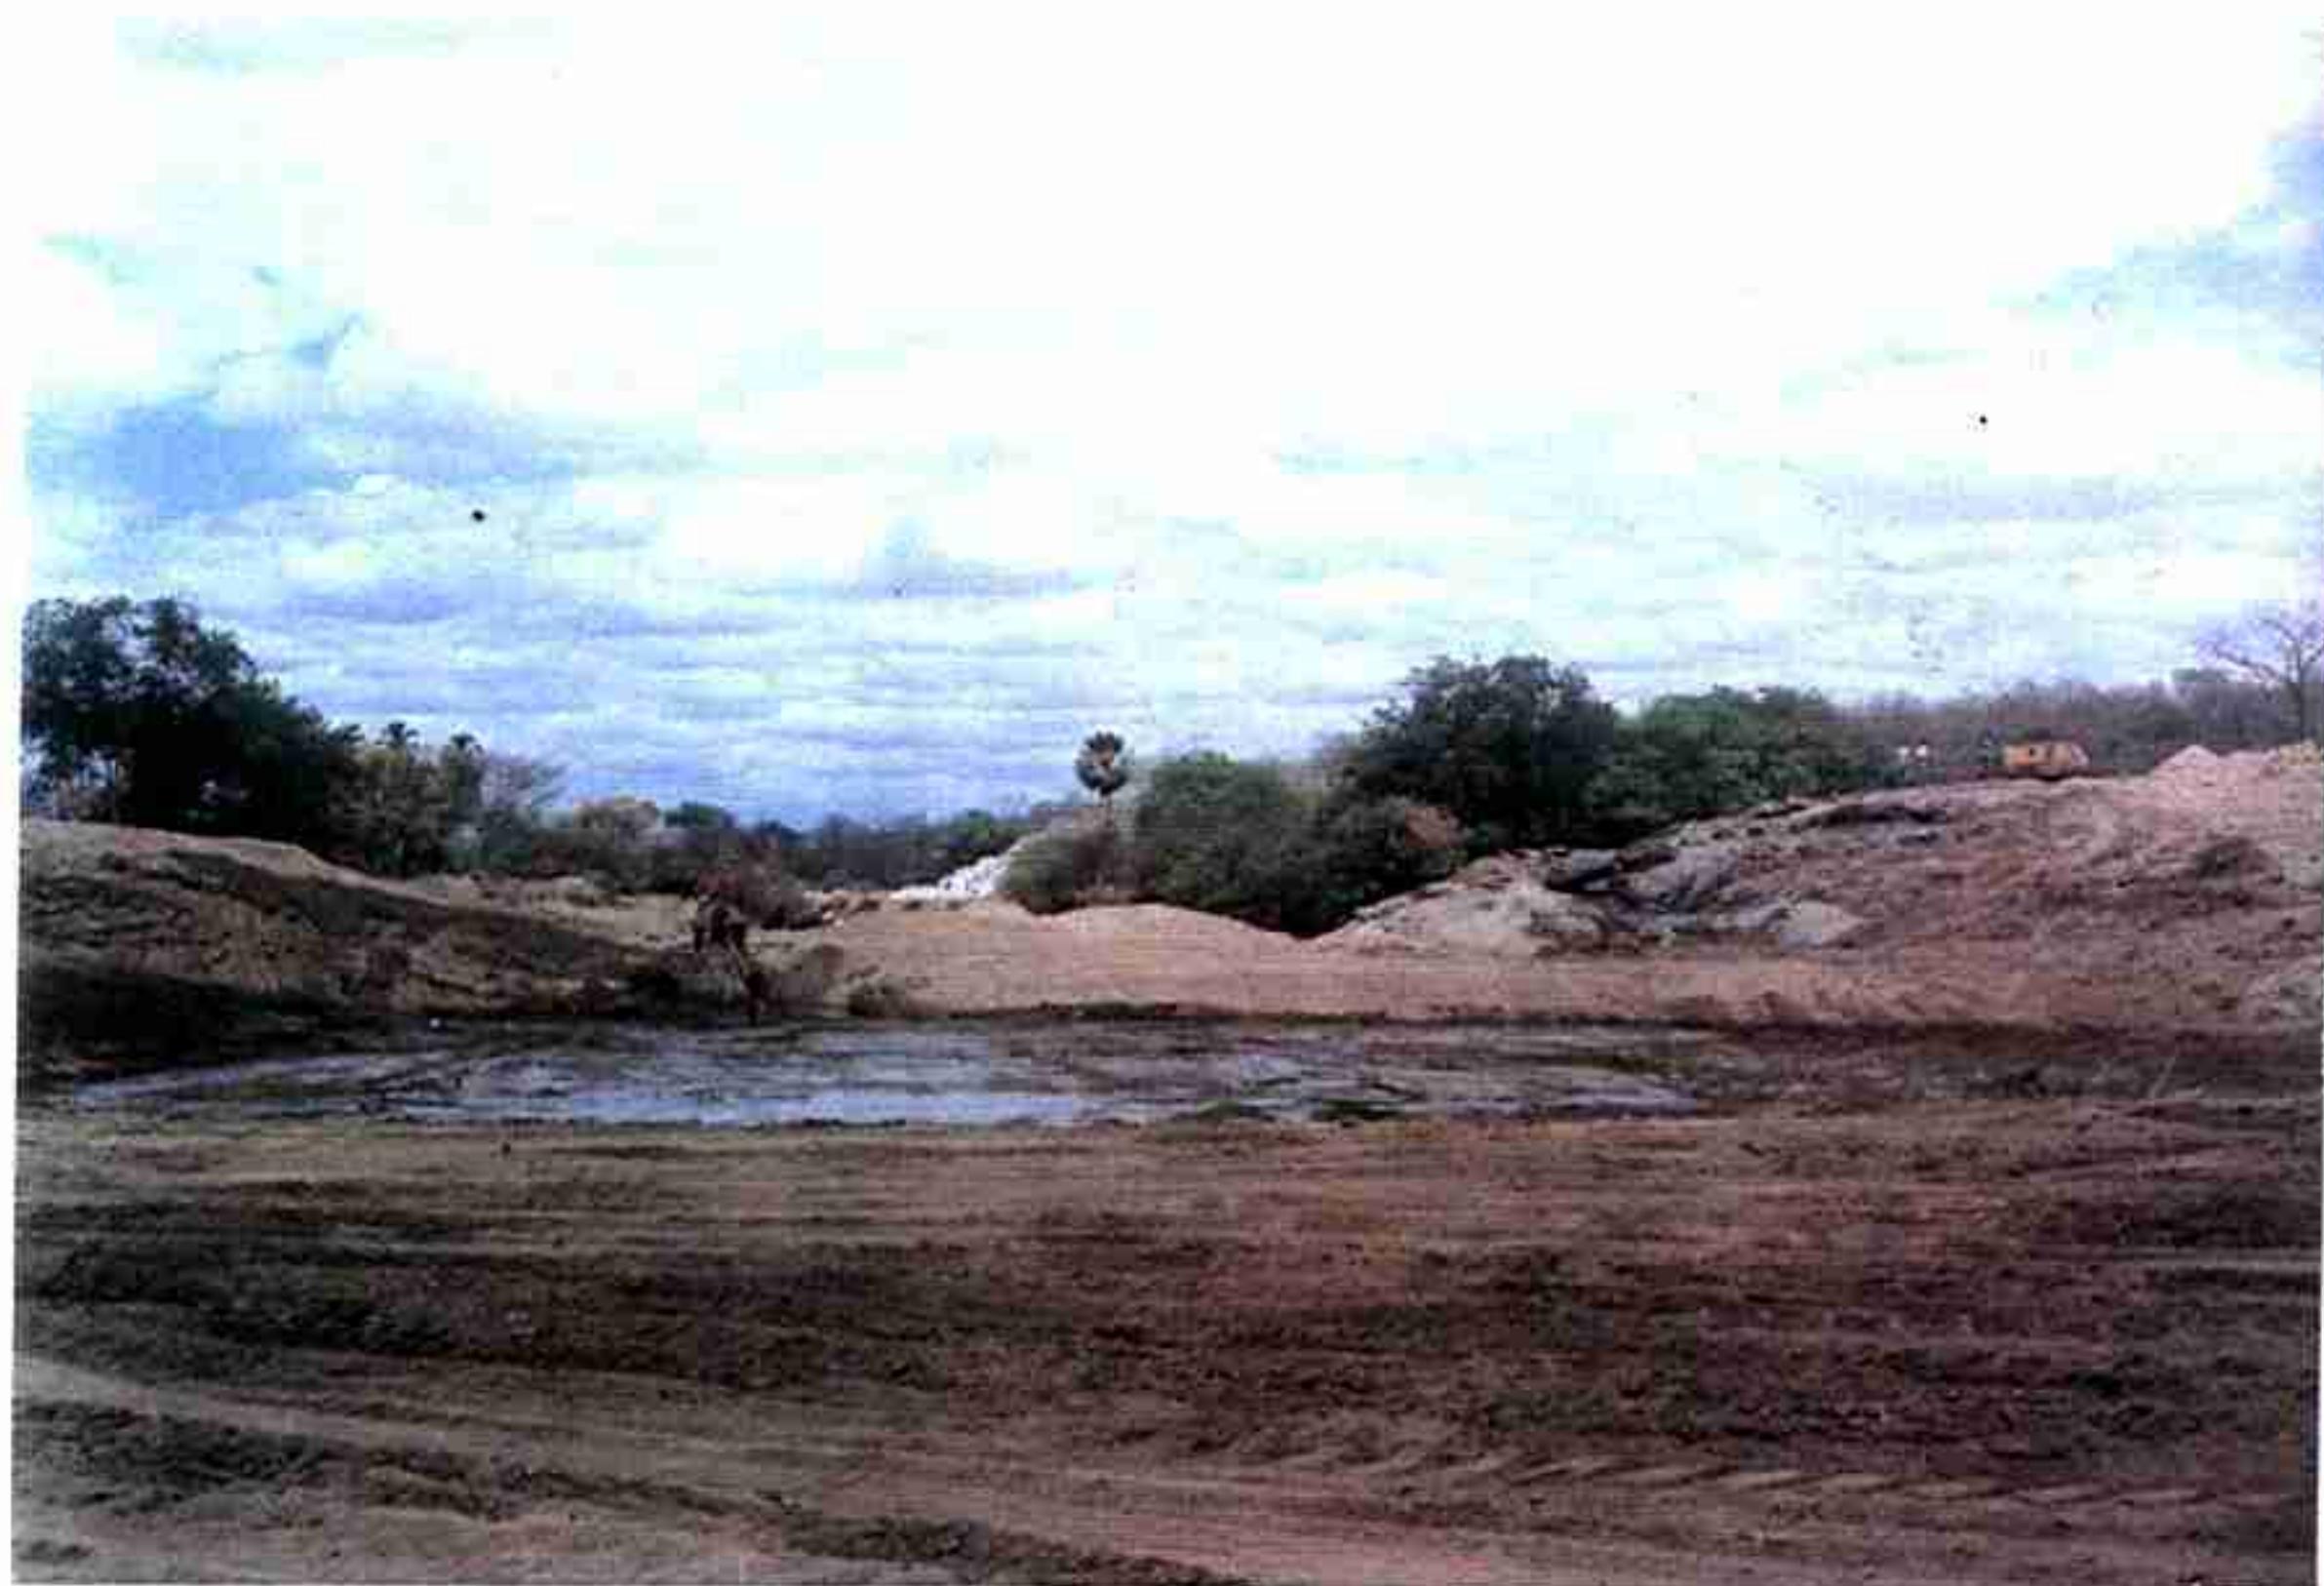
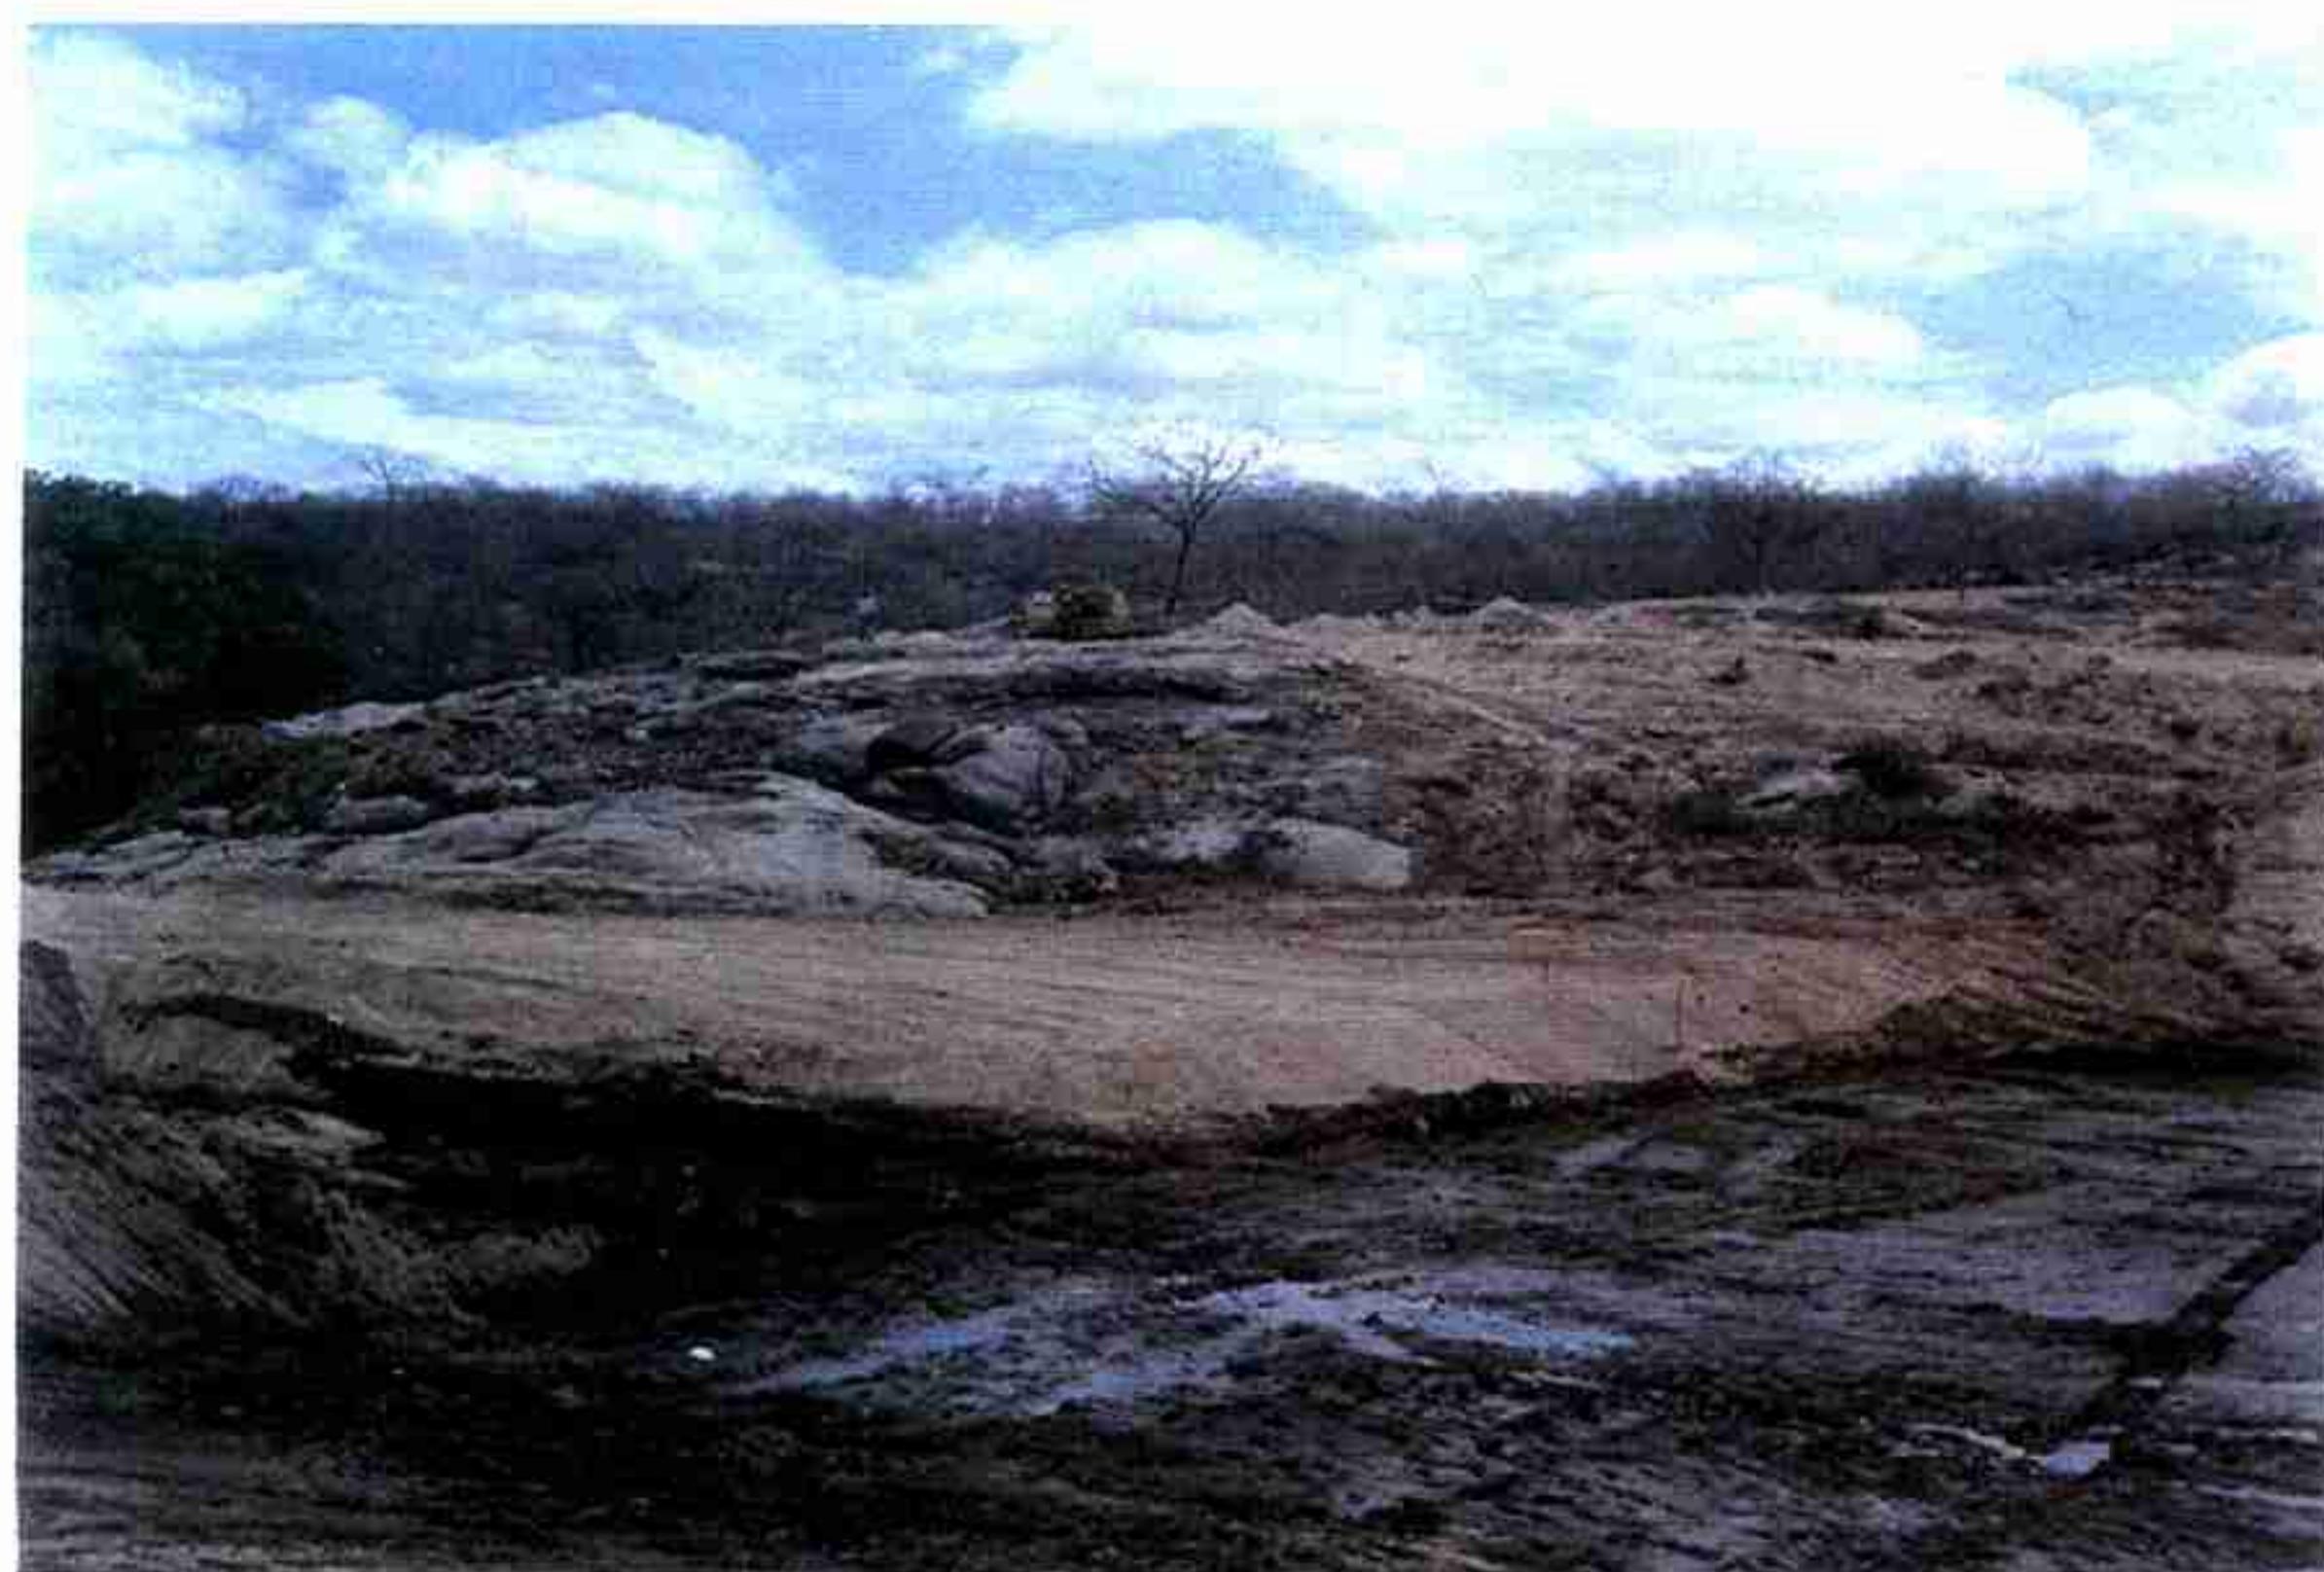
Preparação do tapete drenante à jusante – colocação da camada de areia, vendo-se na foto inferior a formação do tapete pelas primeiras camadas.

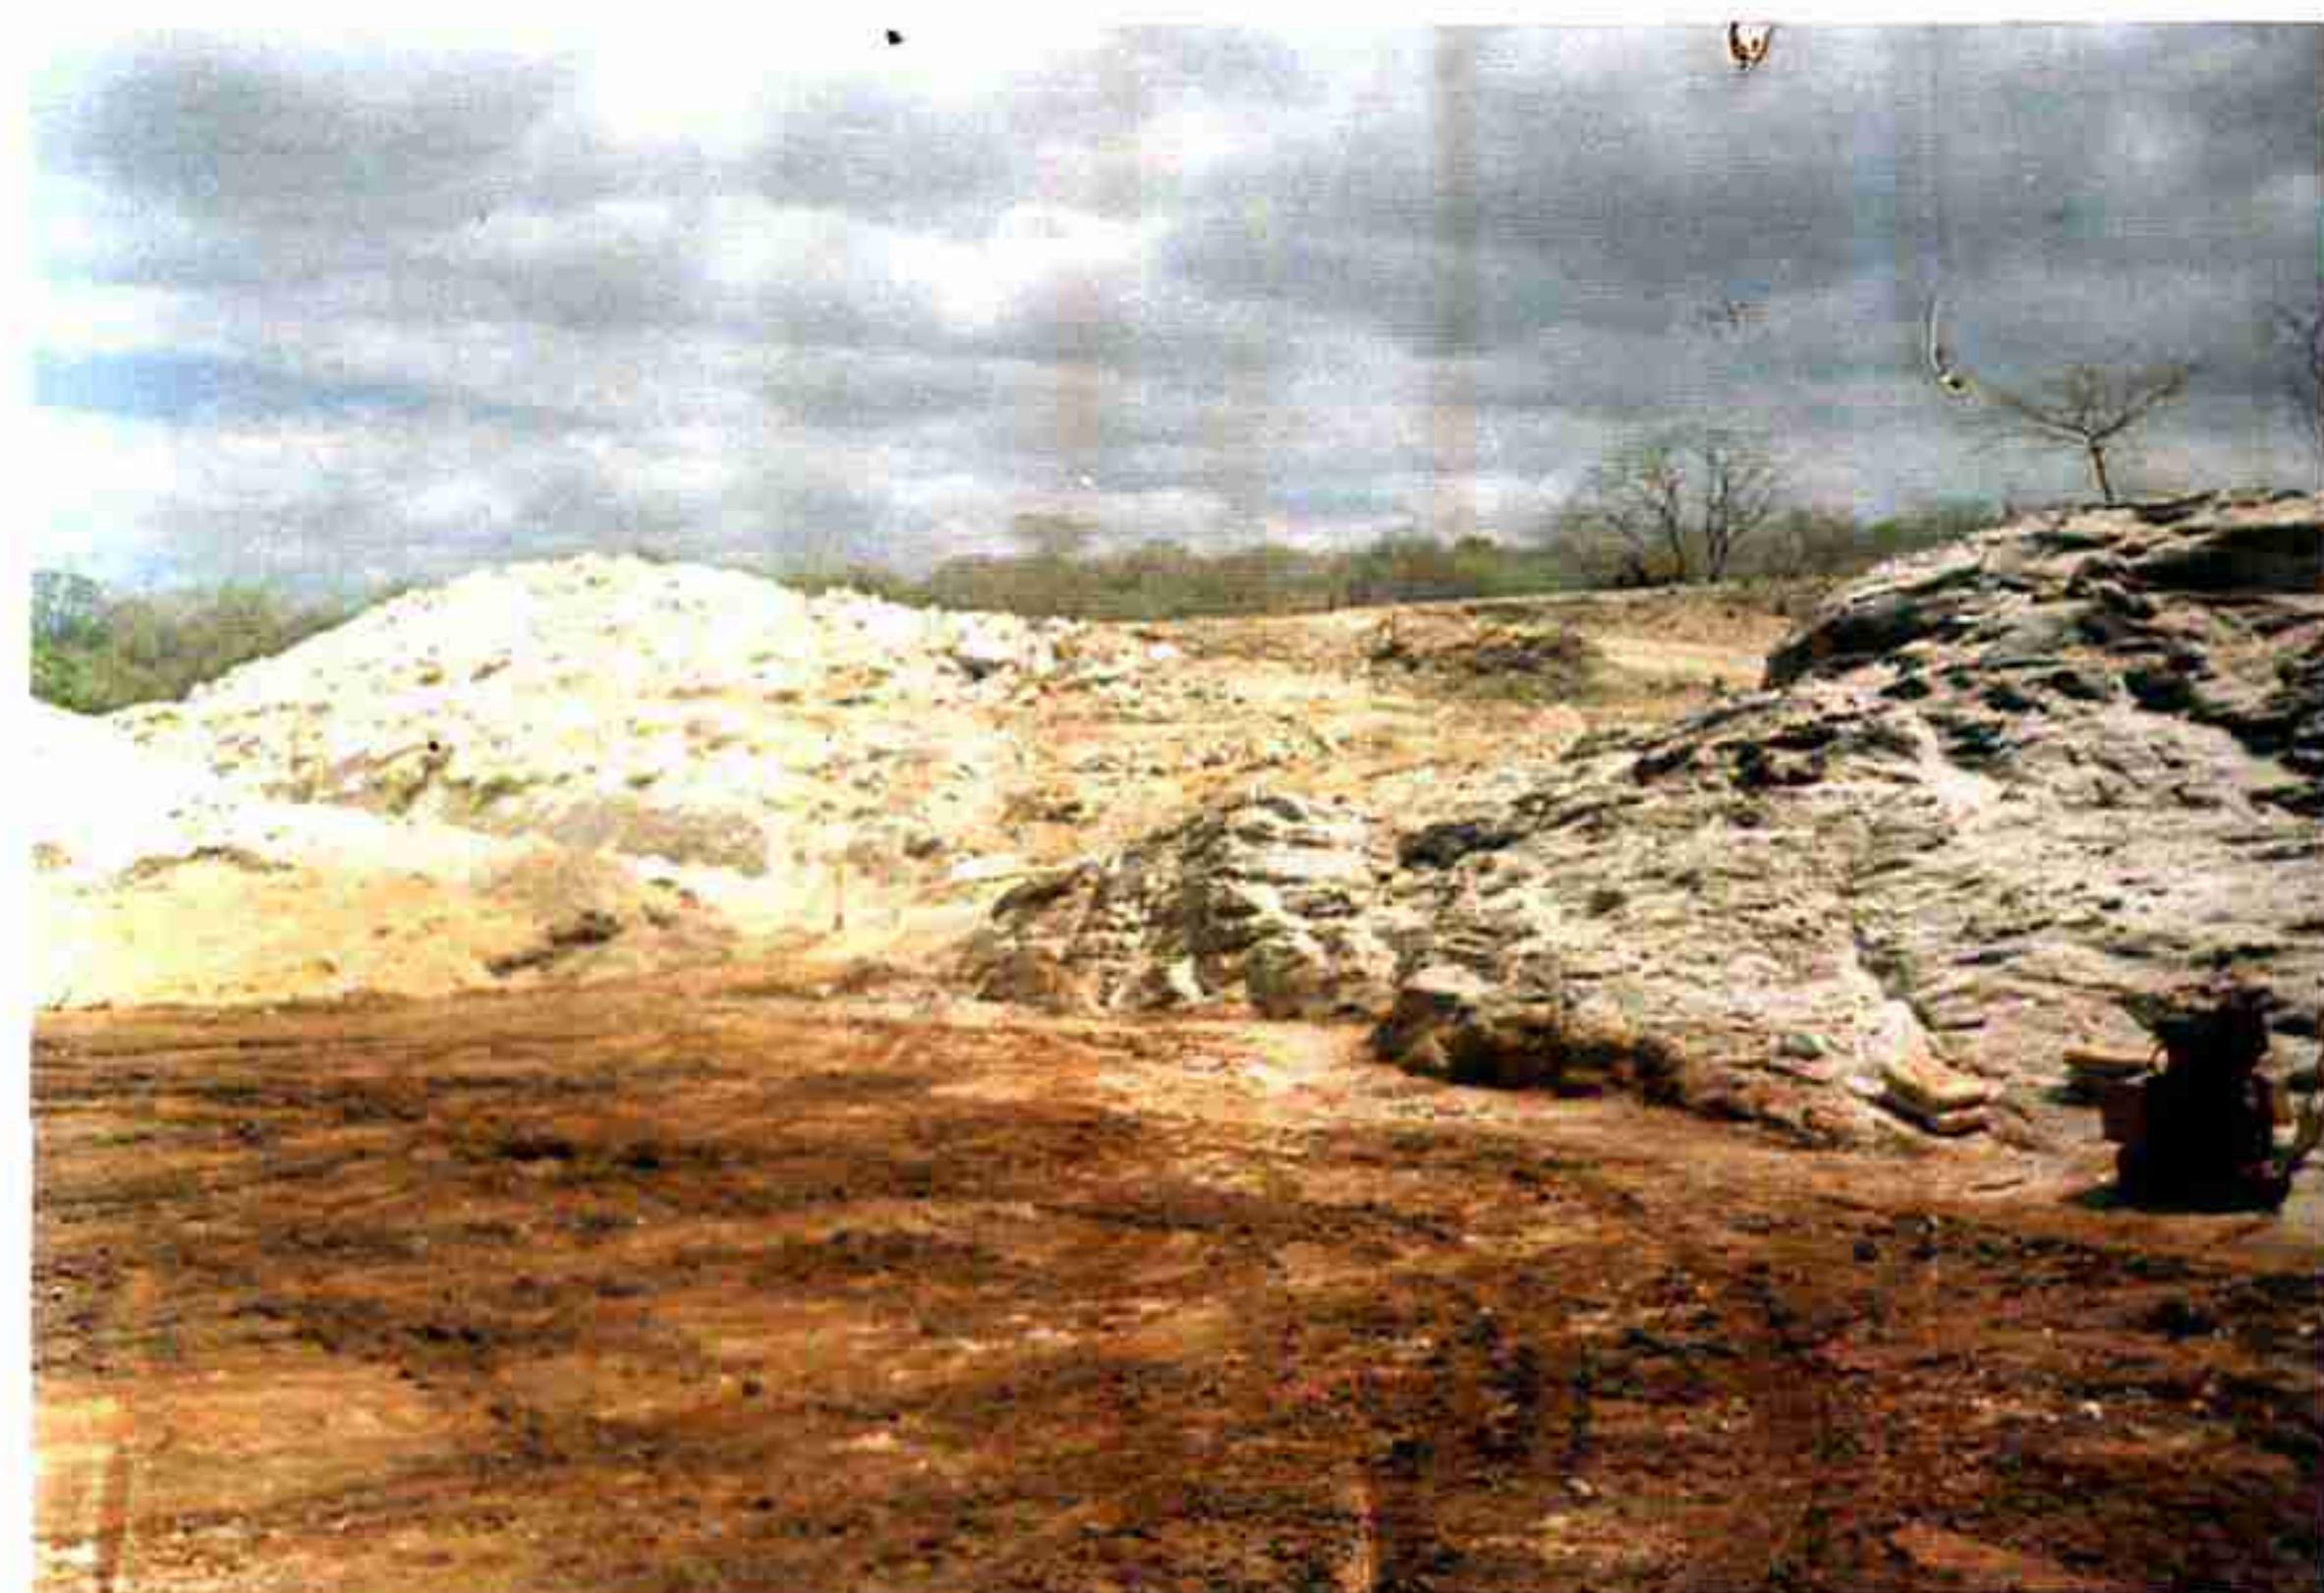
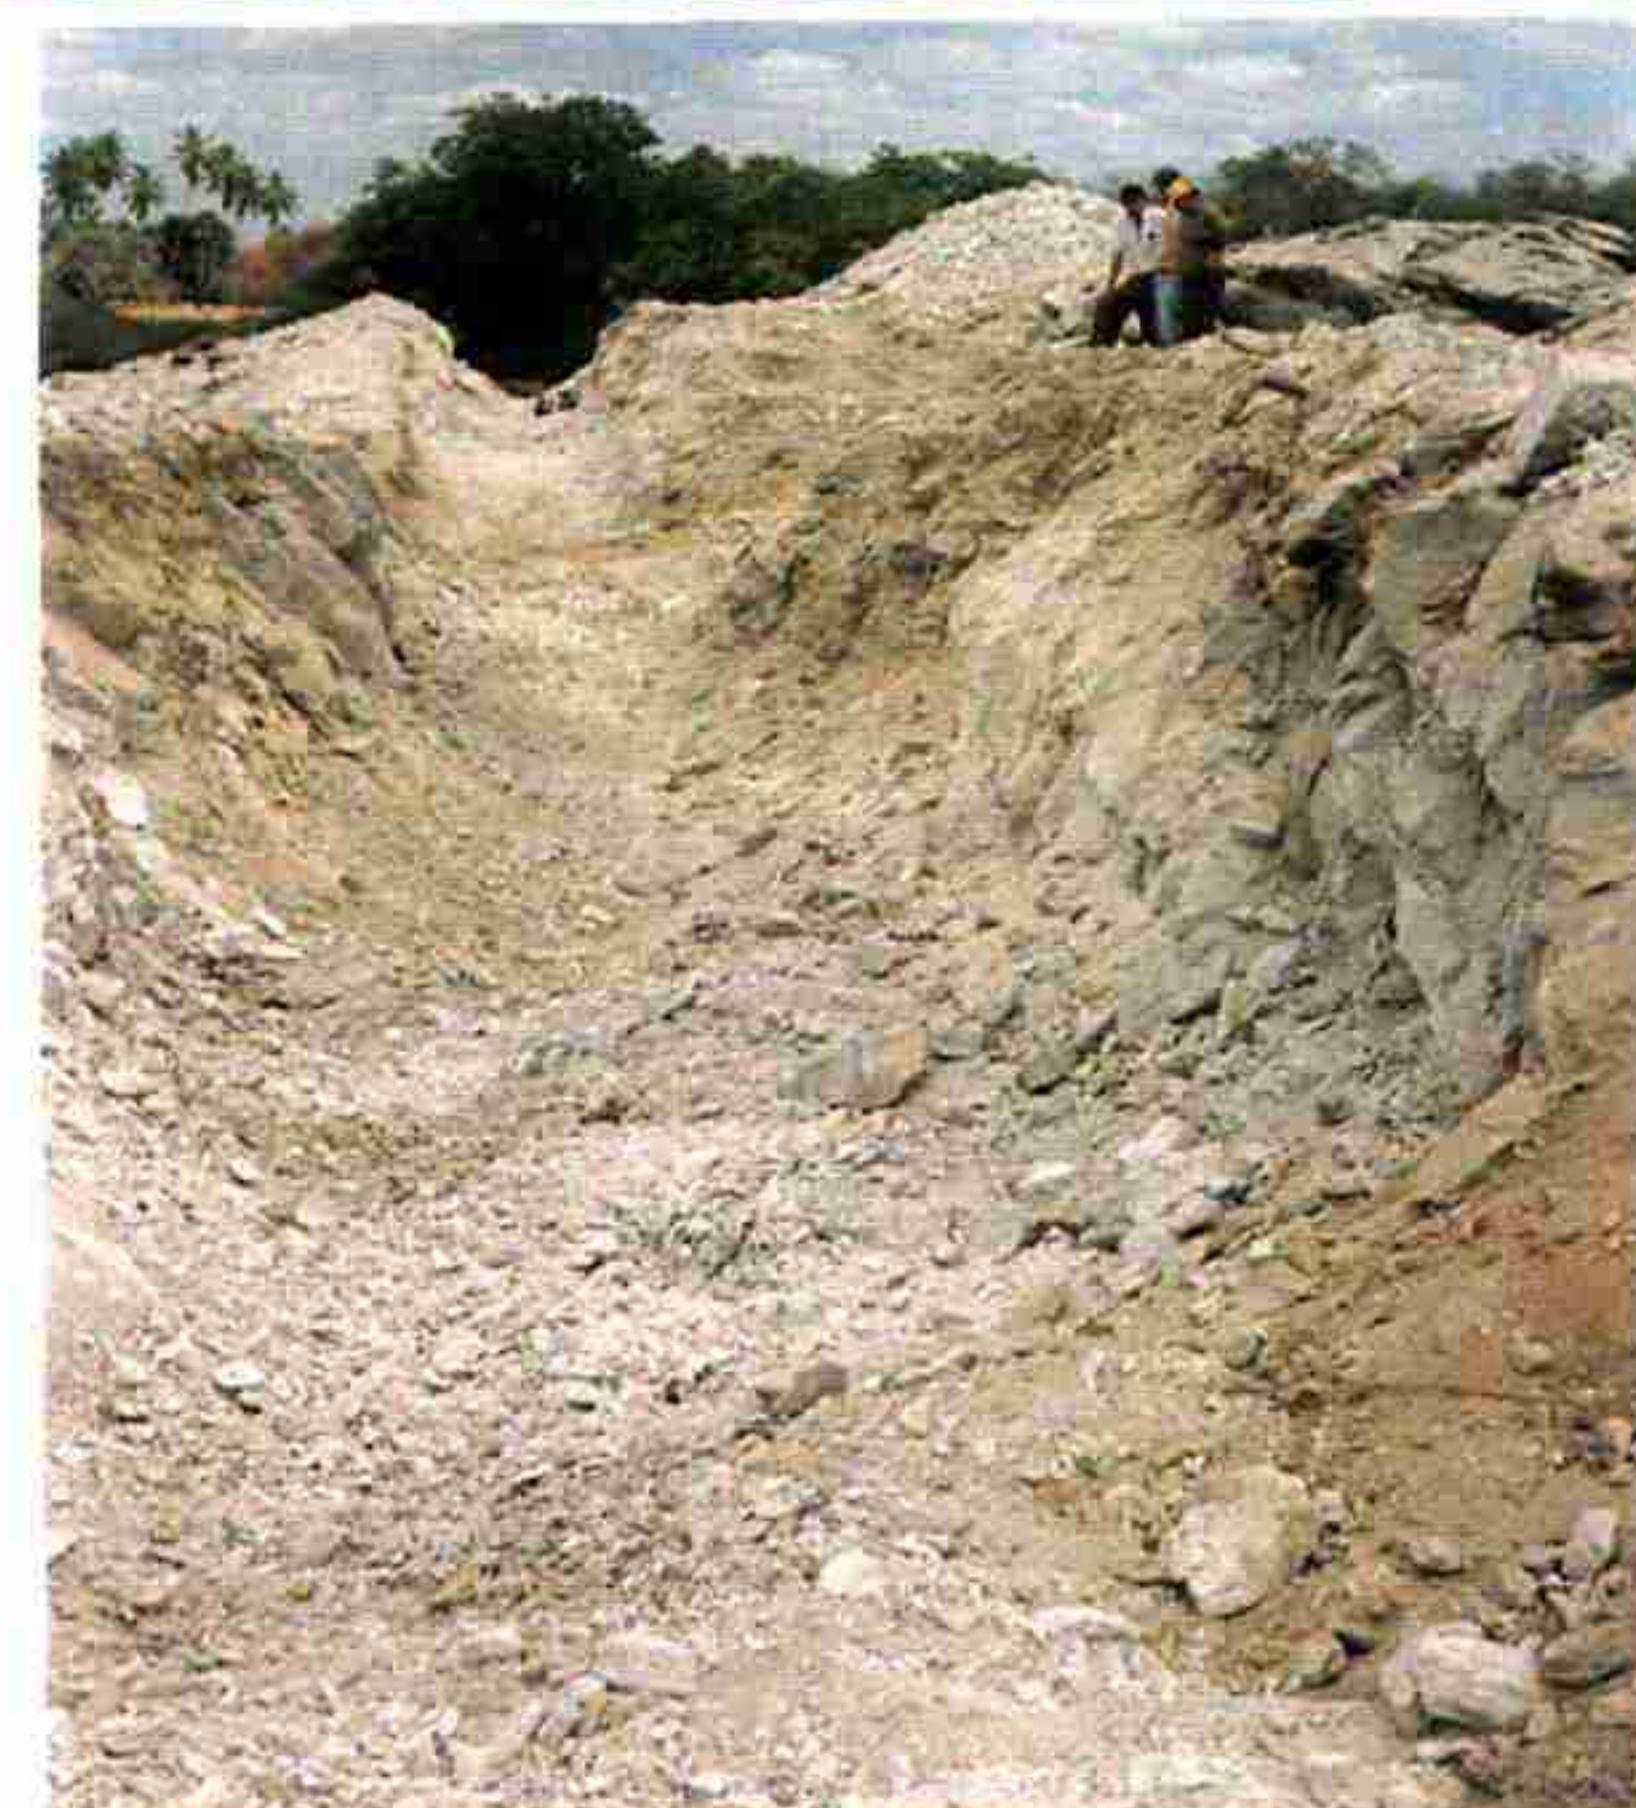
Escavação da Galeria em rocha (material de 3<sup>a</sup> categoria) atravessando a ombreira direita para assentamento do bloco de concreto vazado pelo tubo de aço de 500mm.

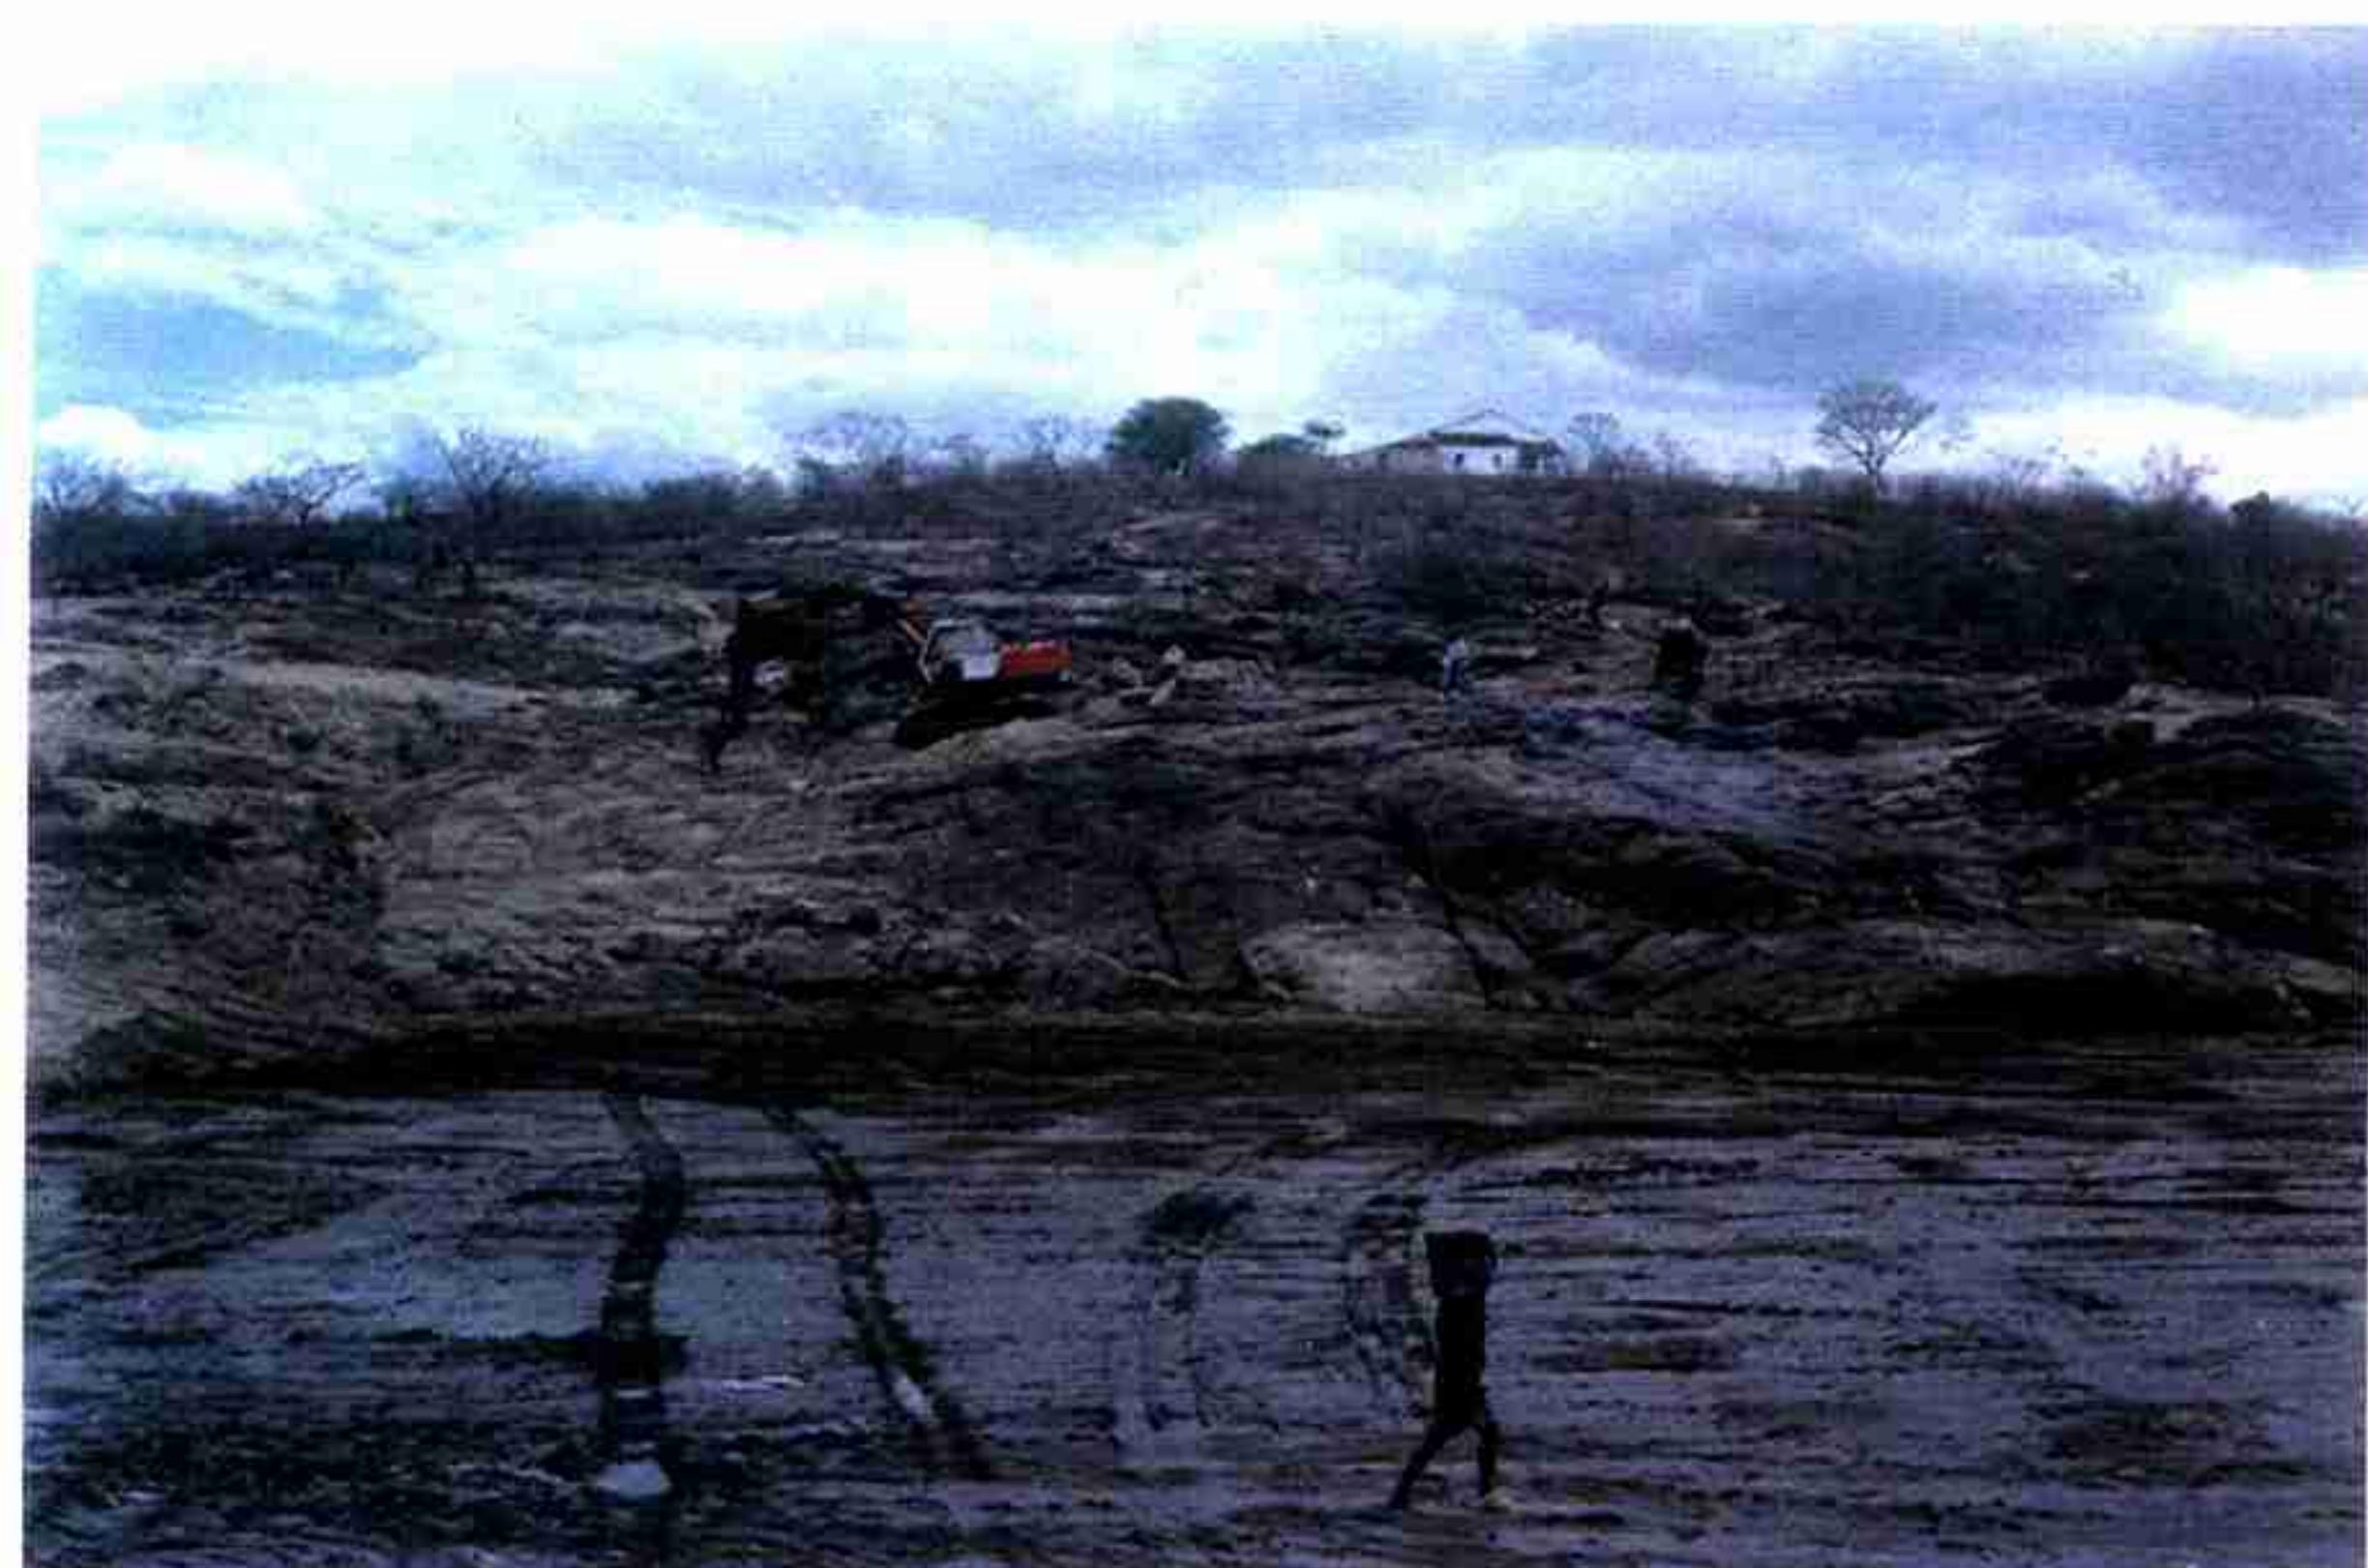
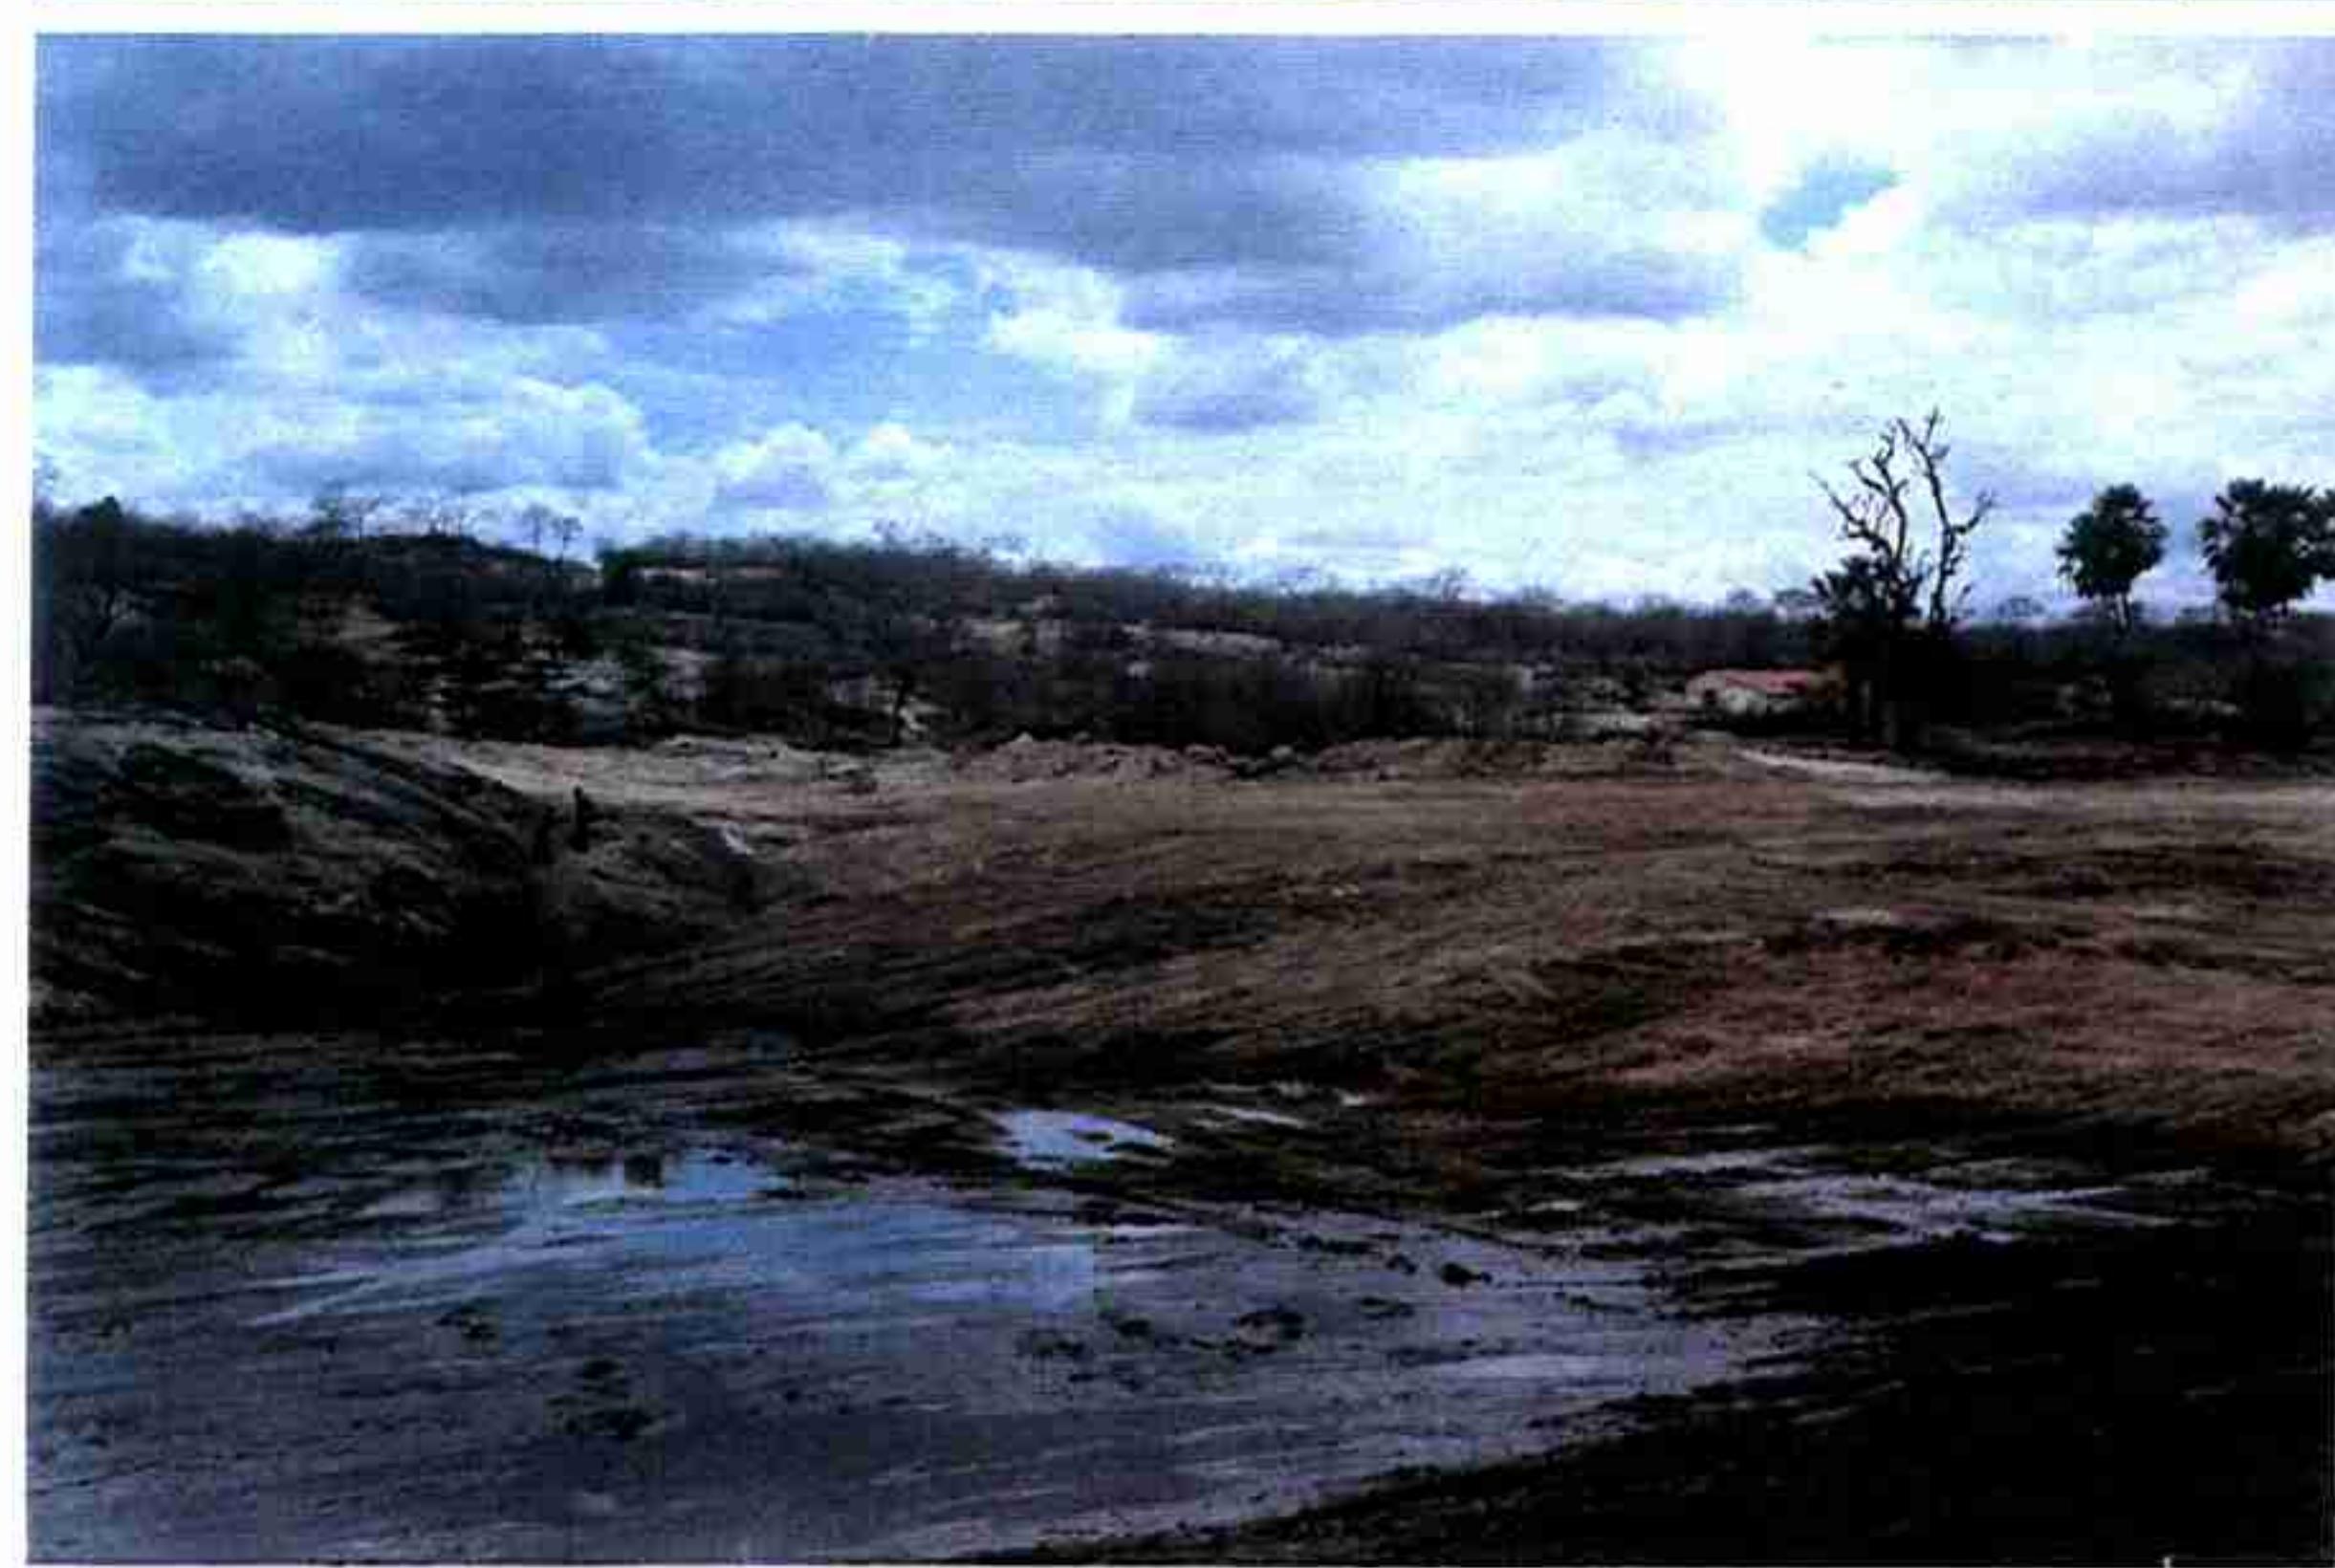
Trabalhos de preparação da fundação vendo-se o preparo da rocha na área de contato do maciço sílico-argiloso (Est 5+00 e 7+00) – regularização dos taludes negativos com cortes das pontas e/ou argamassa de cimento.
