**SUPERVISÃO E ACOMPANHAMENTO DA CONSTRUÇÃO DA BARRAGEM SOUZA  
NO MUNICÍPIO DE CANINDÉ**

**“AS BUILT”**

**VOLUME 2 - MEMÓRIA FOTOGRÁFICA**

**FORTALEZA  
NOVEMBRO DE 1998**

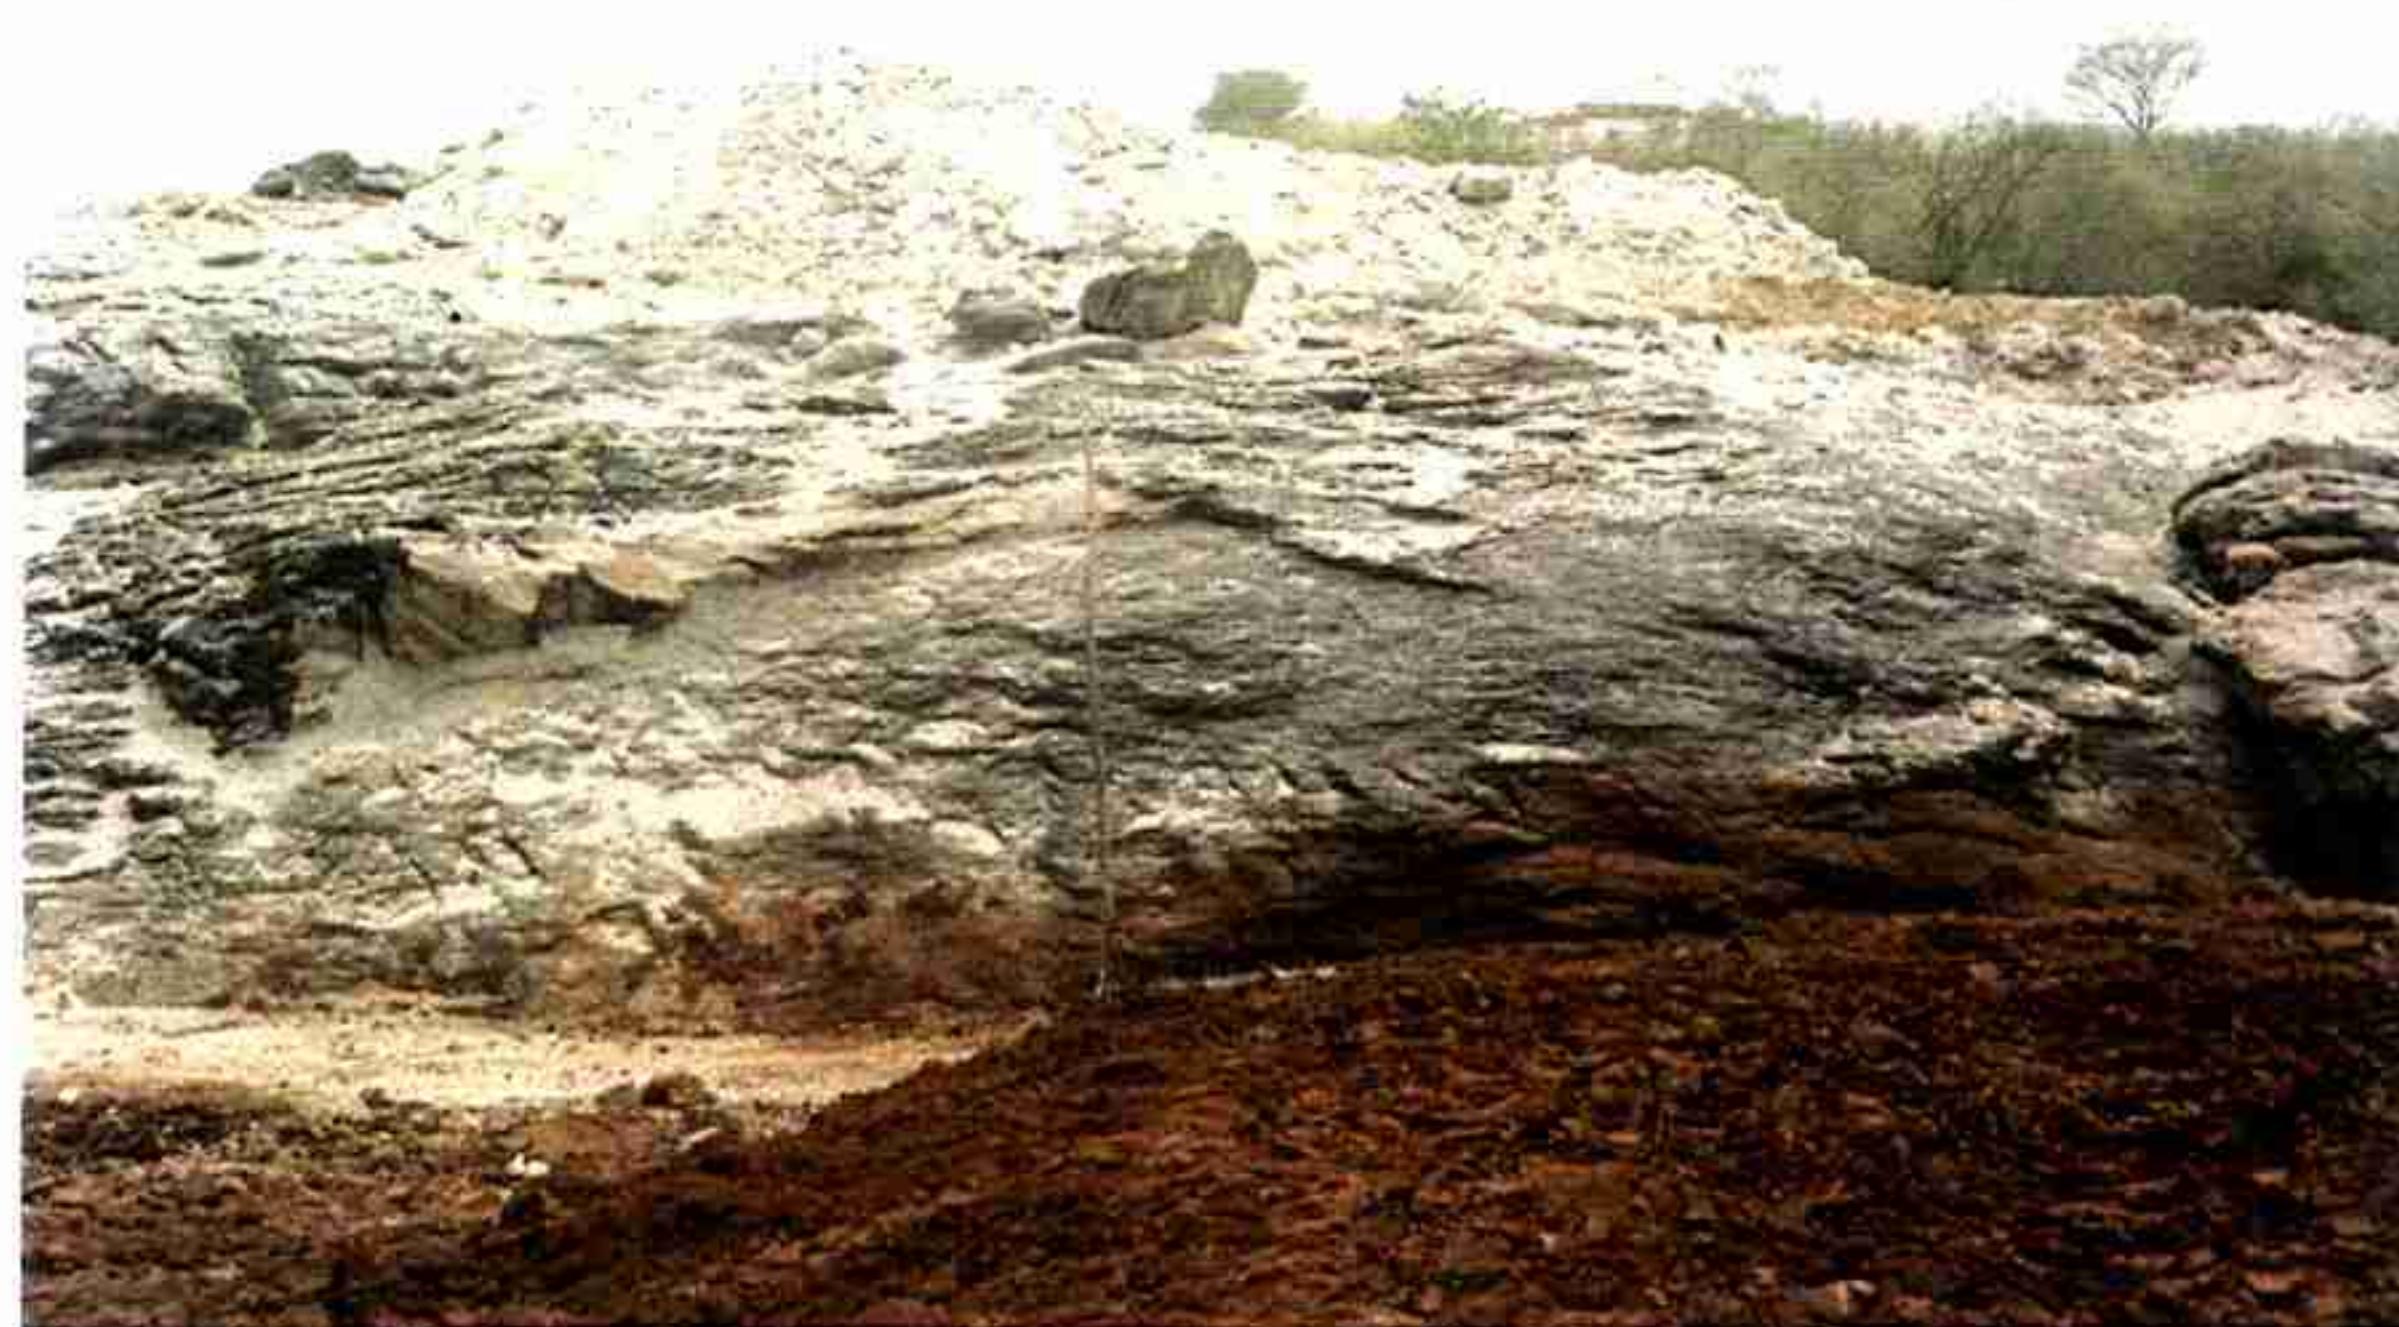
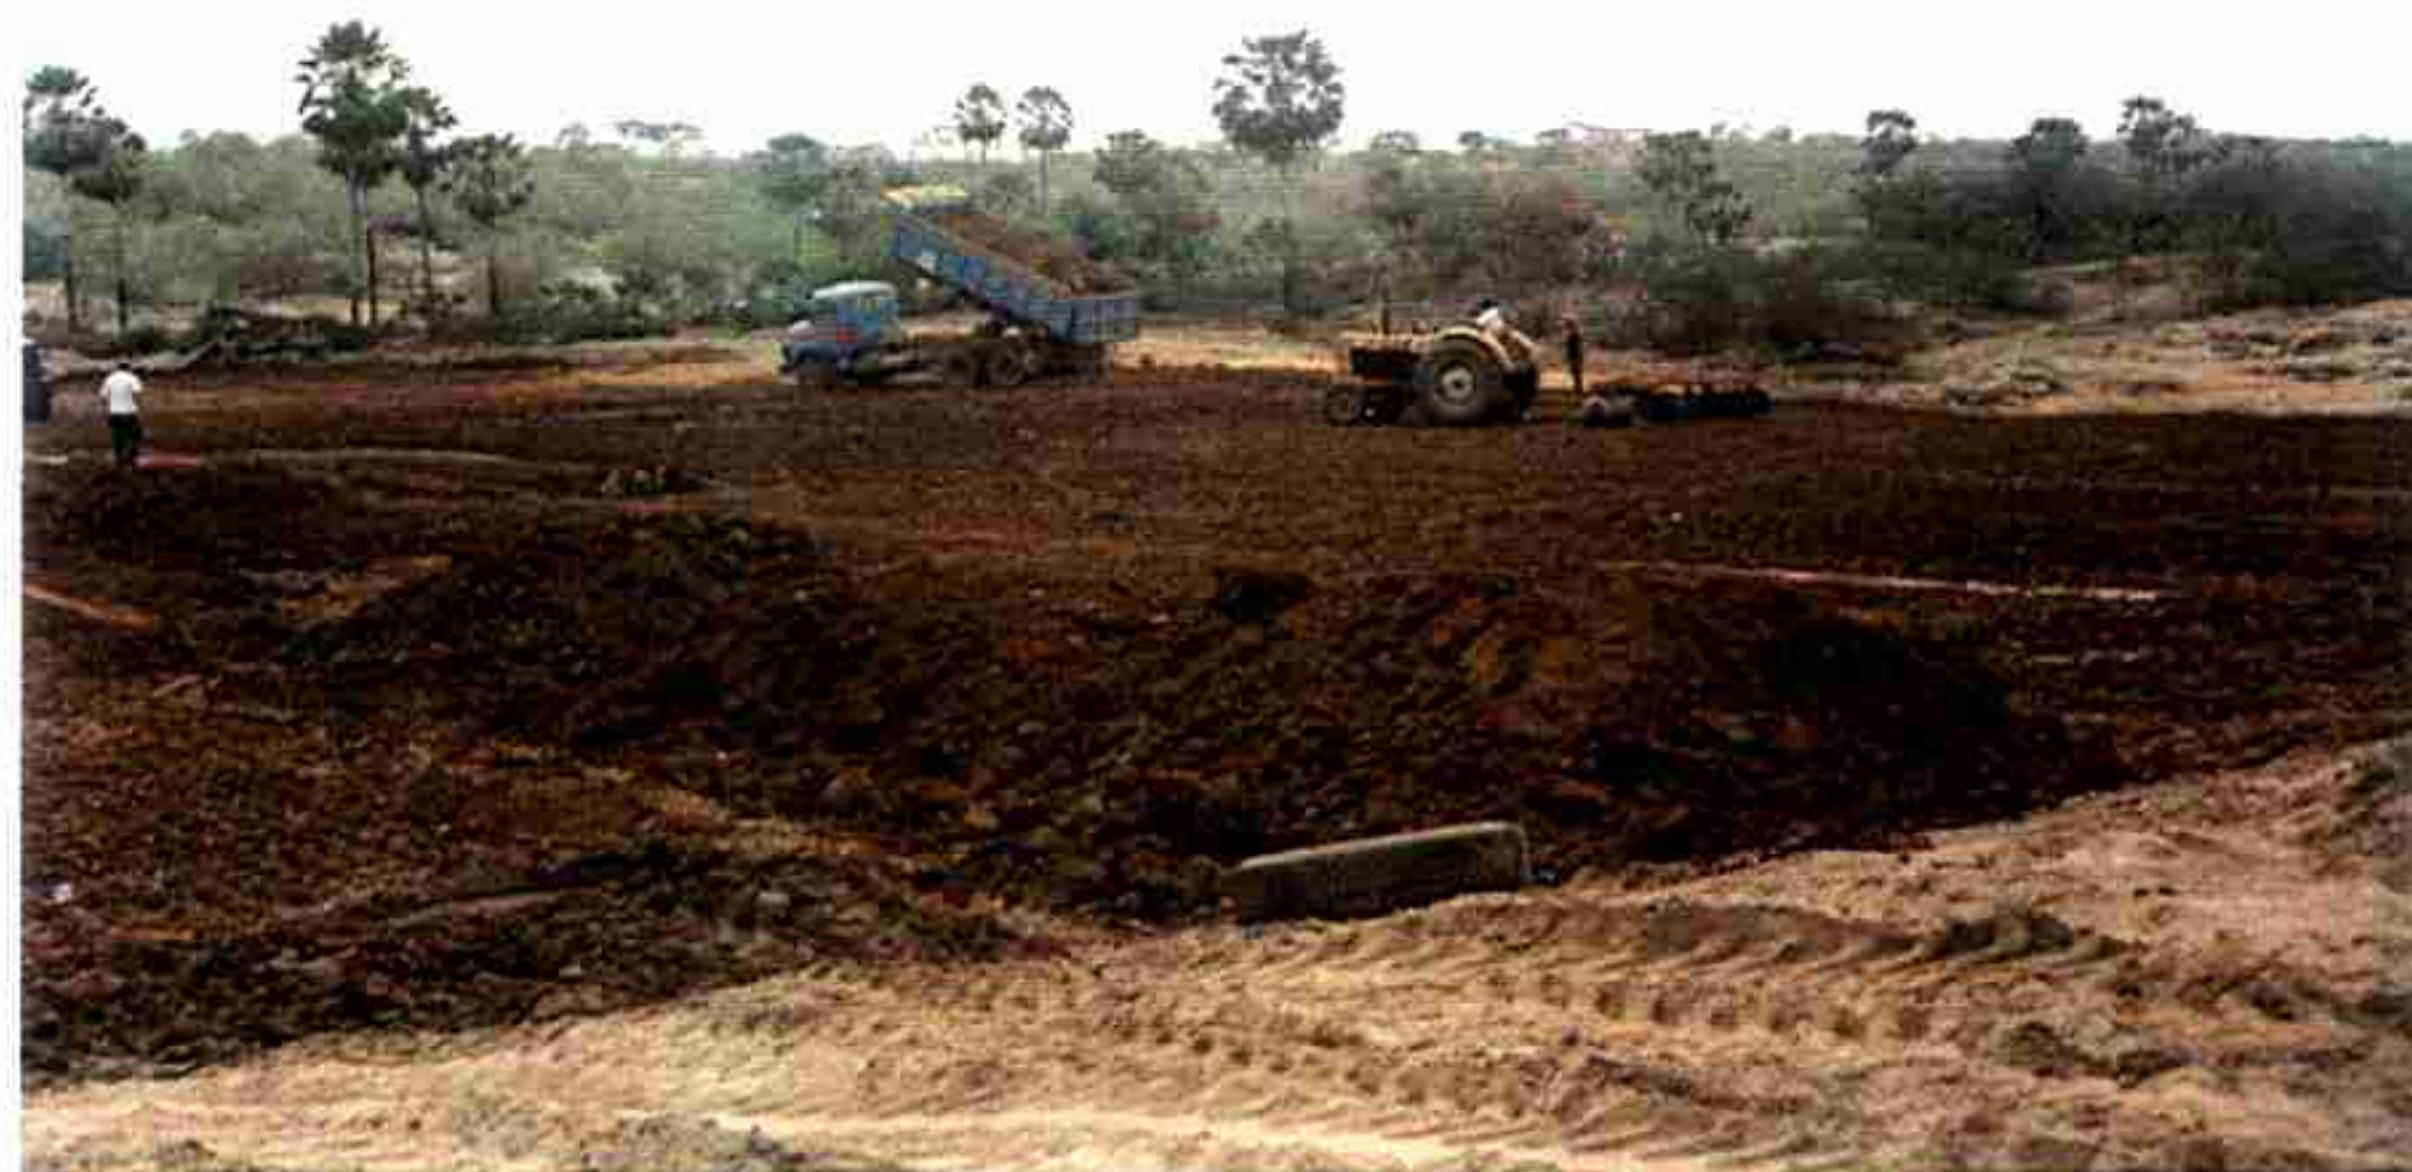
Construção do tapete impermeável de montante, descarga, gradeamento, espalhamento e compactação do material sílico-argiloso.

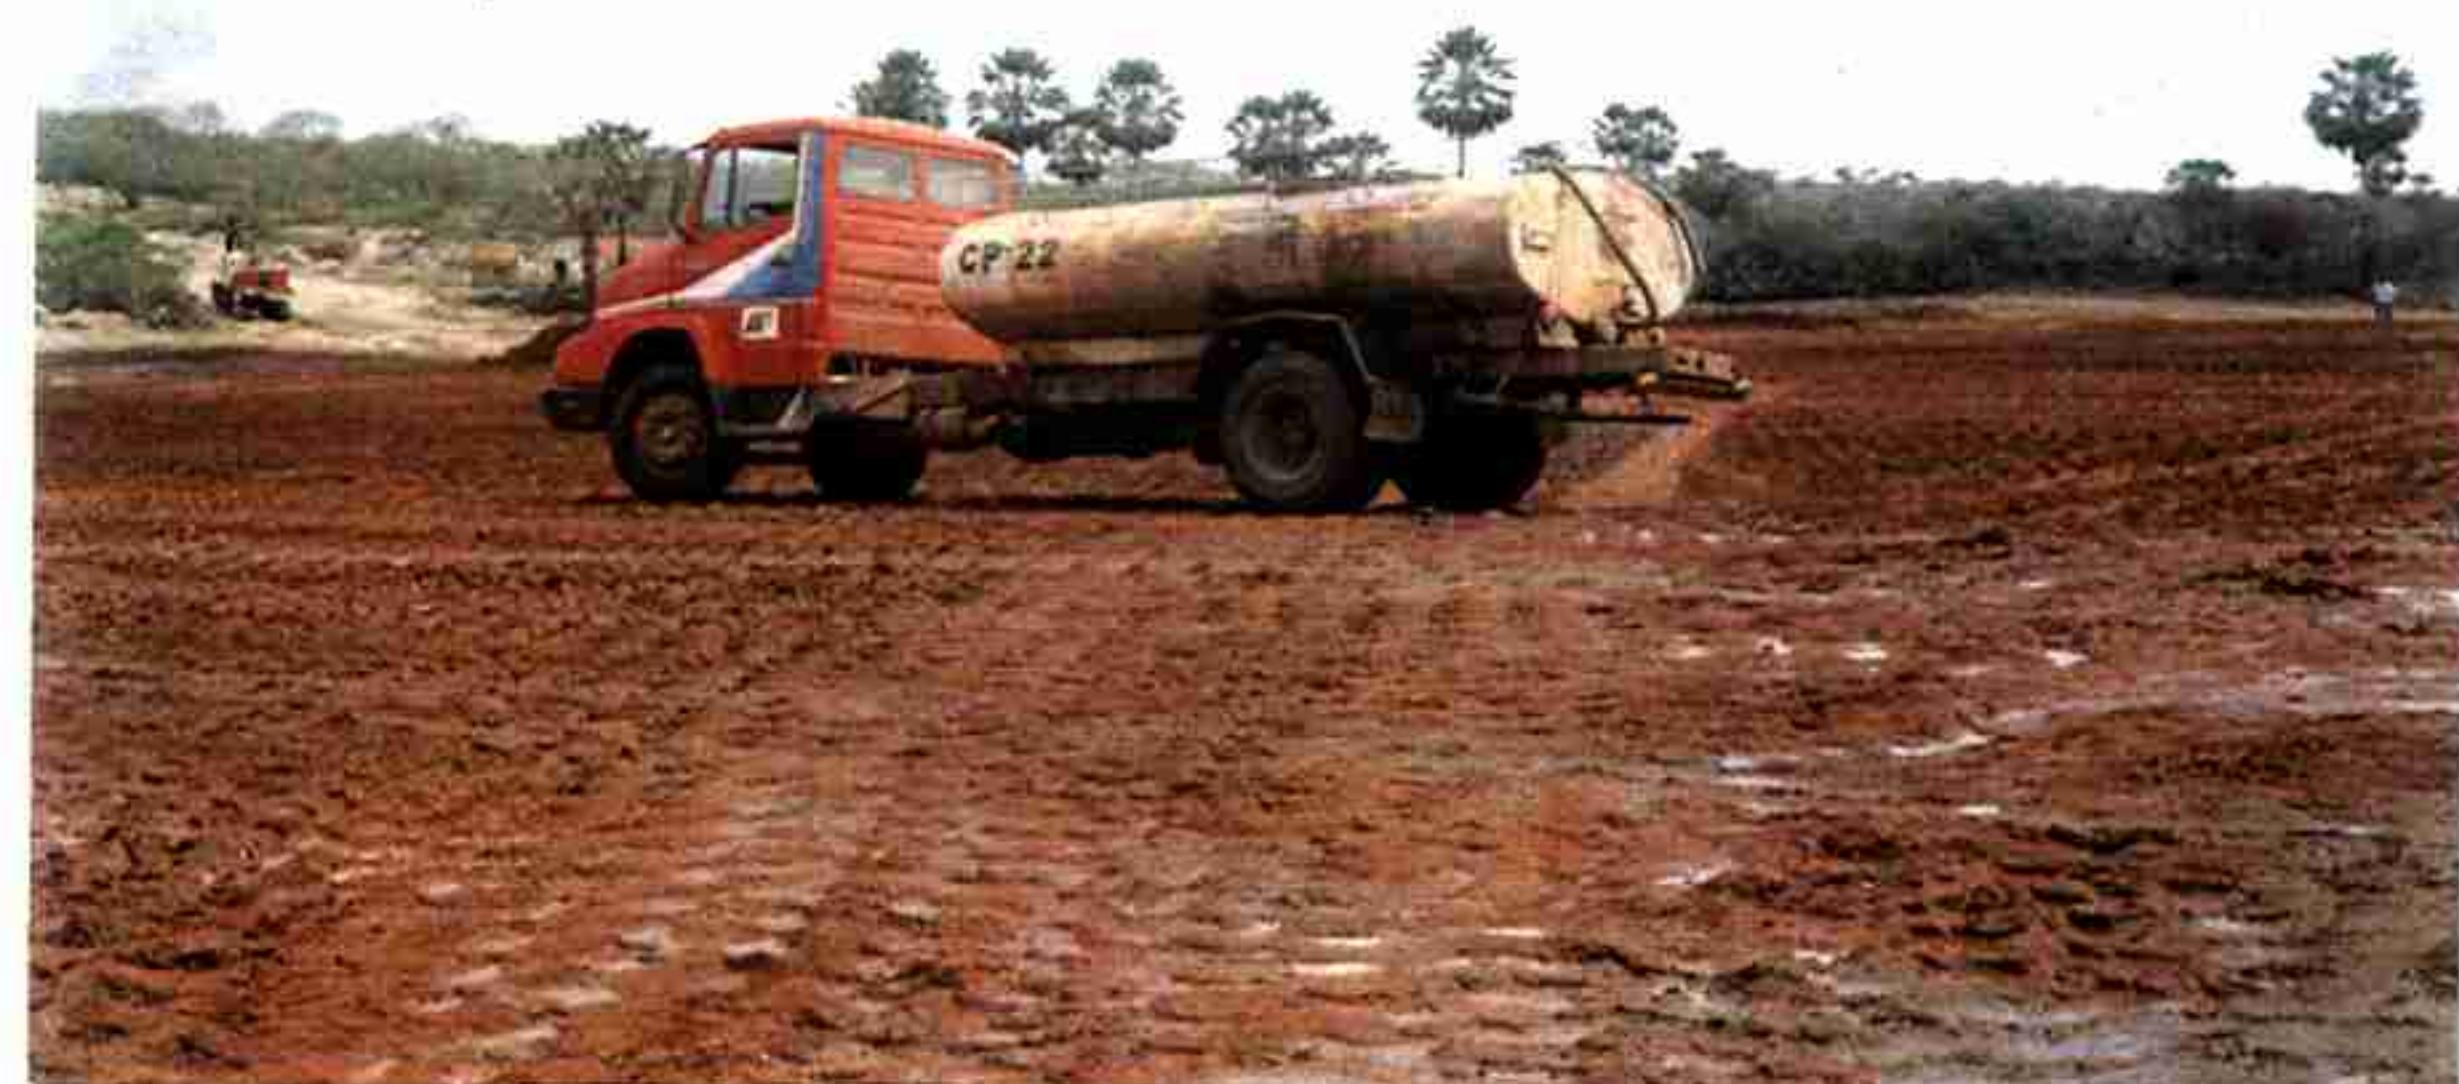
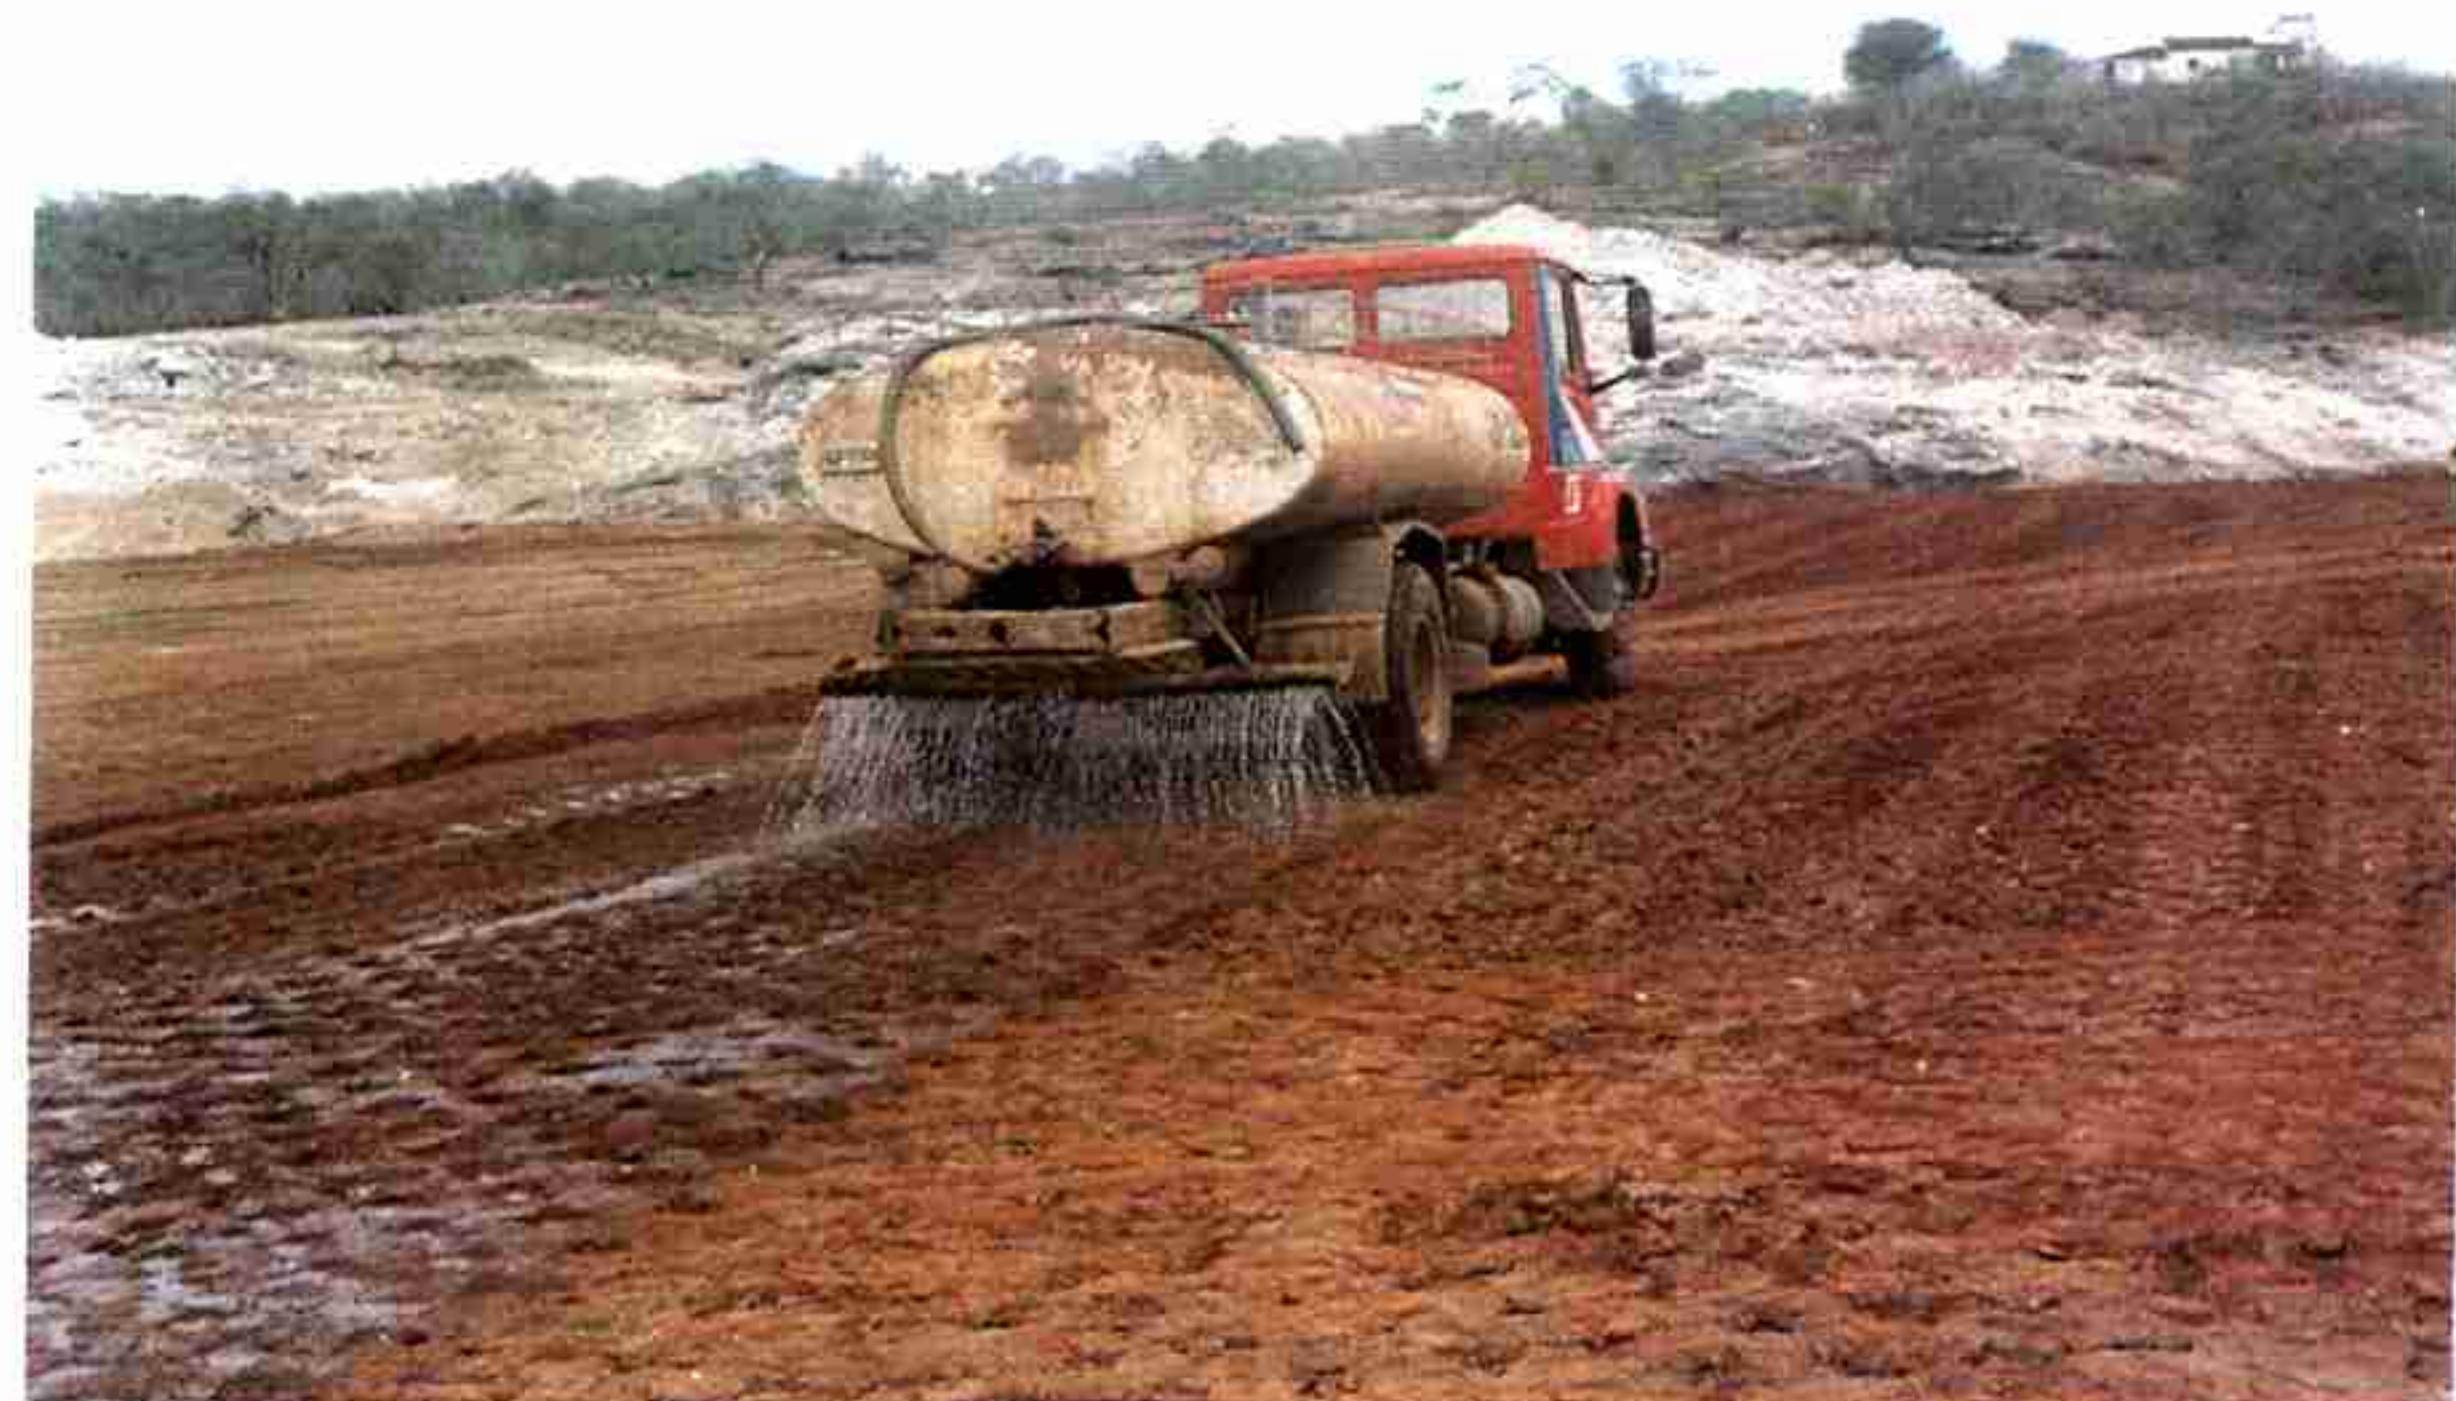
Umedecimento do aterro na área de construção do tapete impermeável.

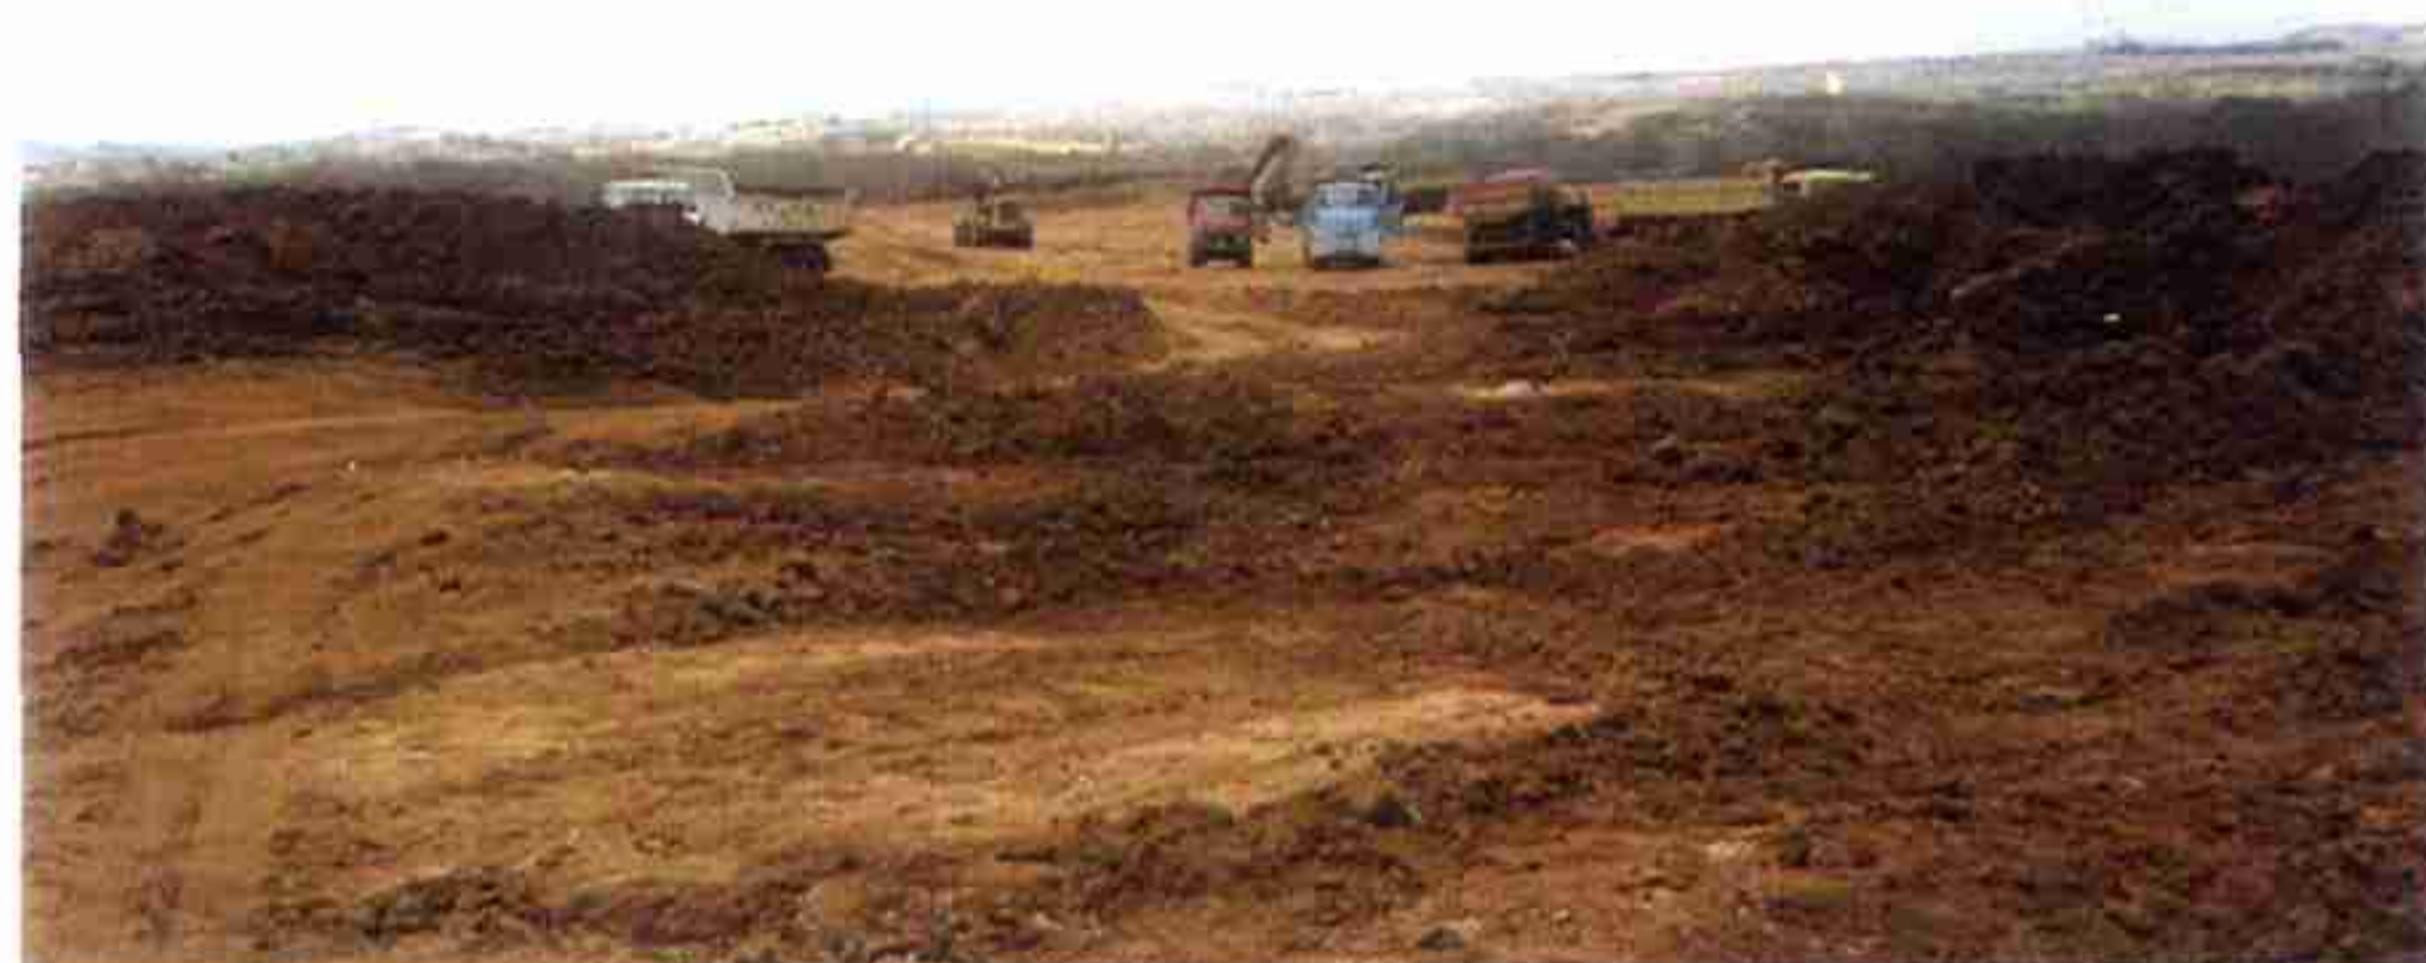
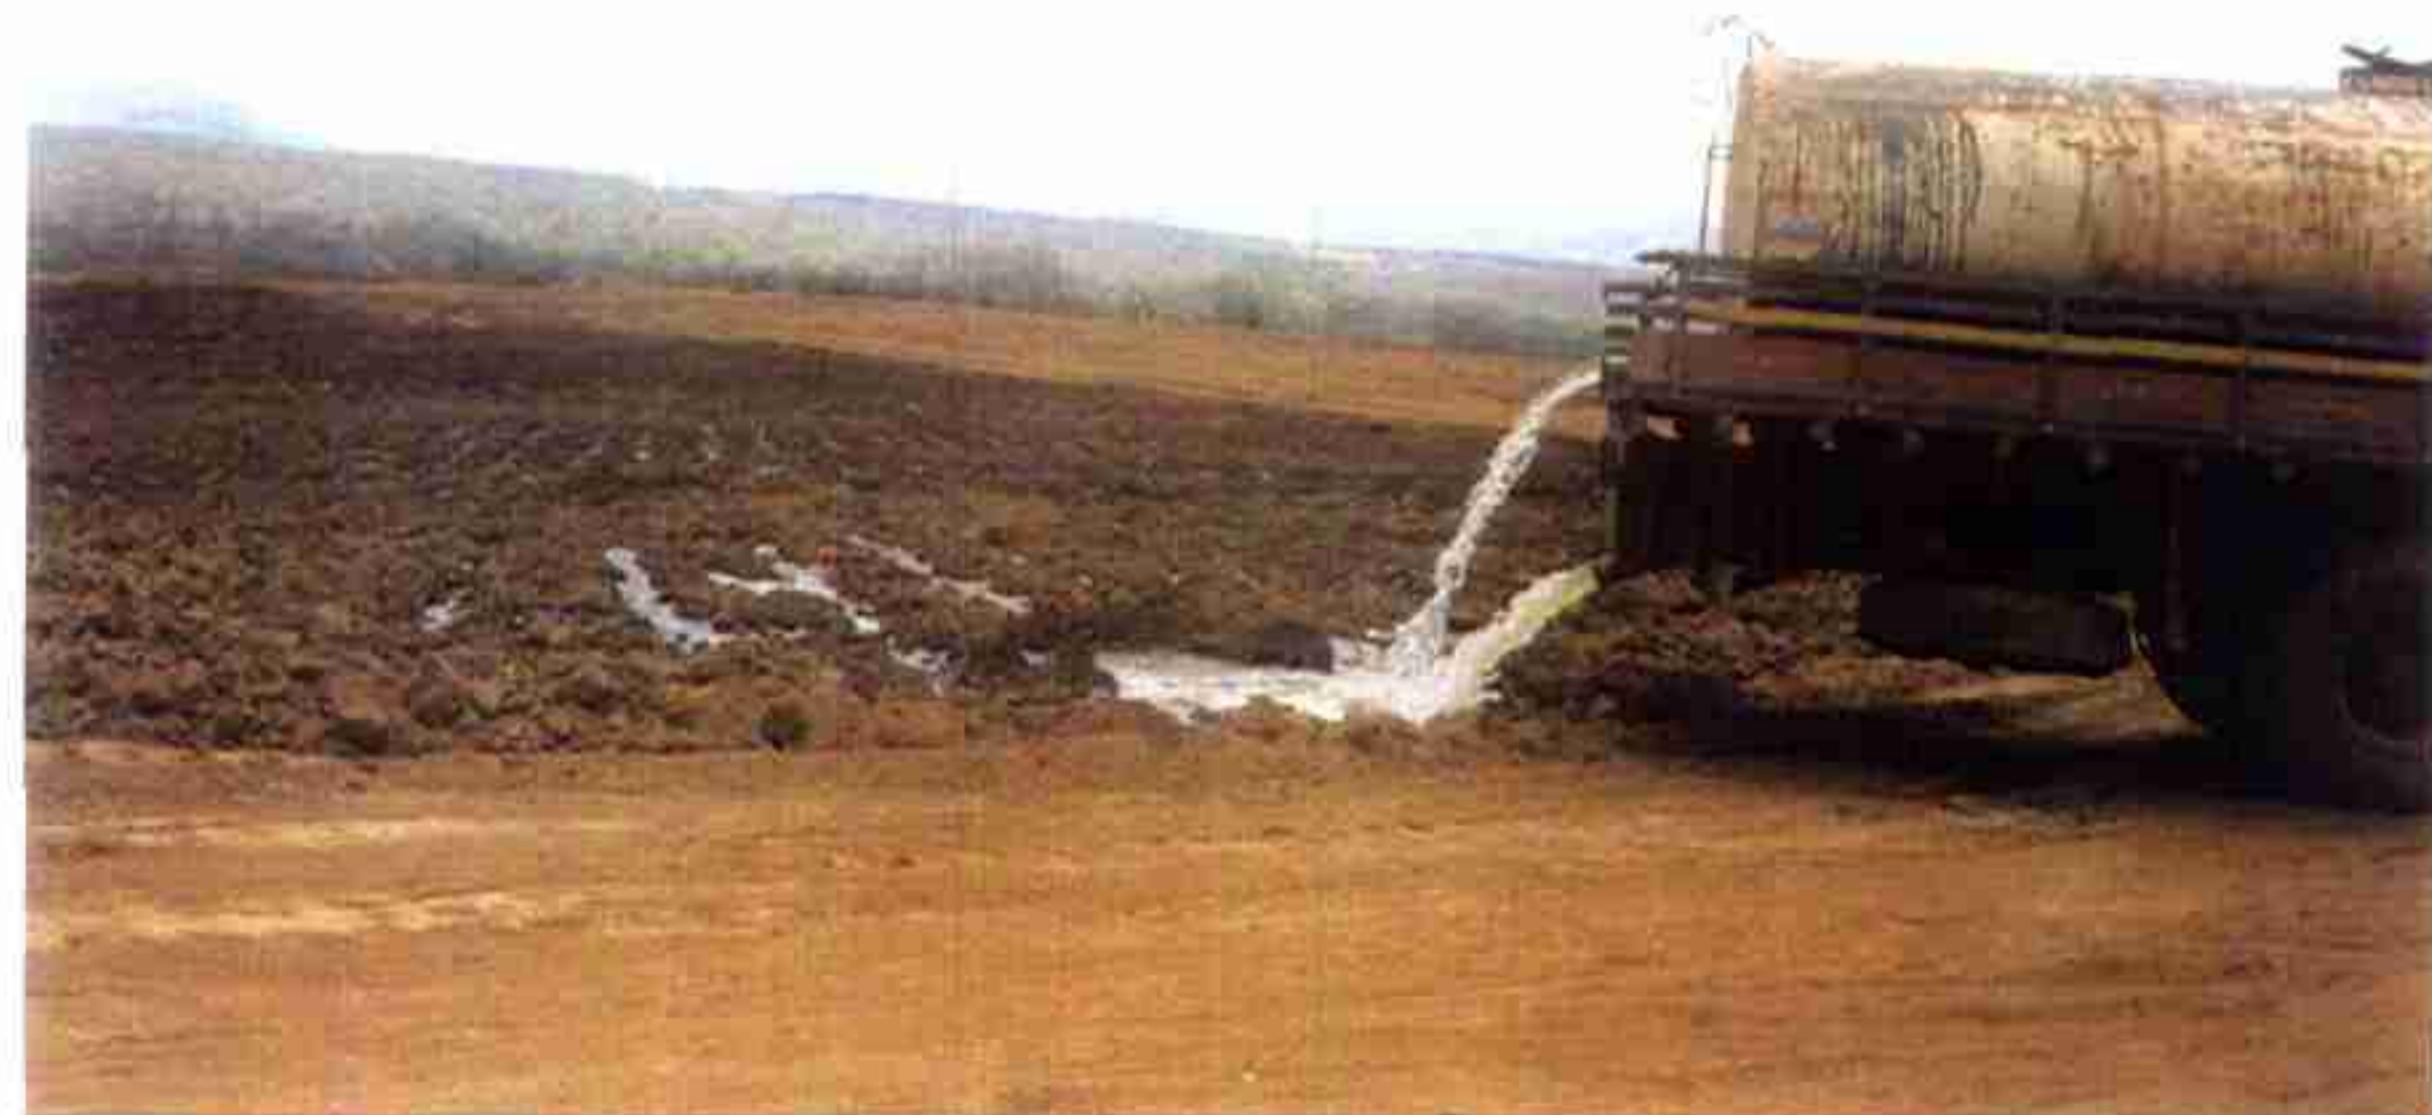
Desmonte e carregamento do material terroso com umedecimento na jazida.

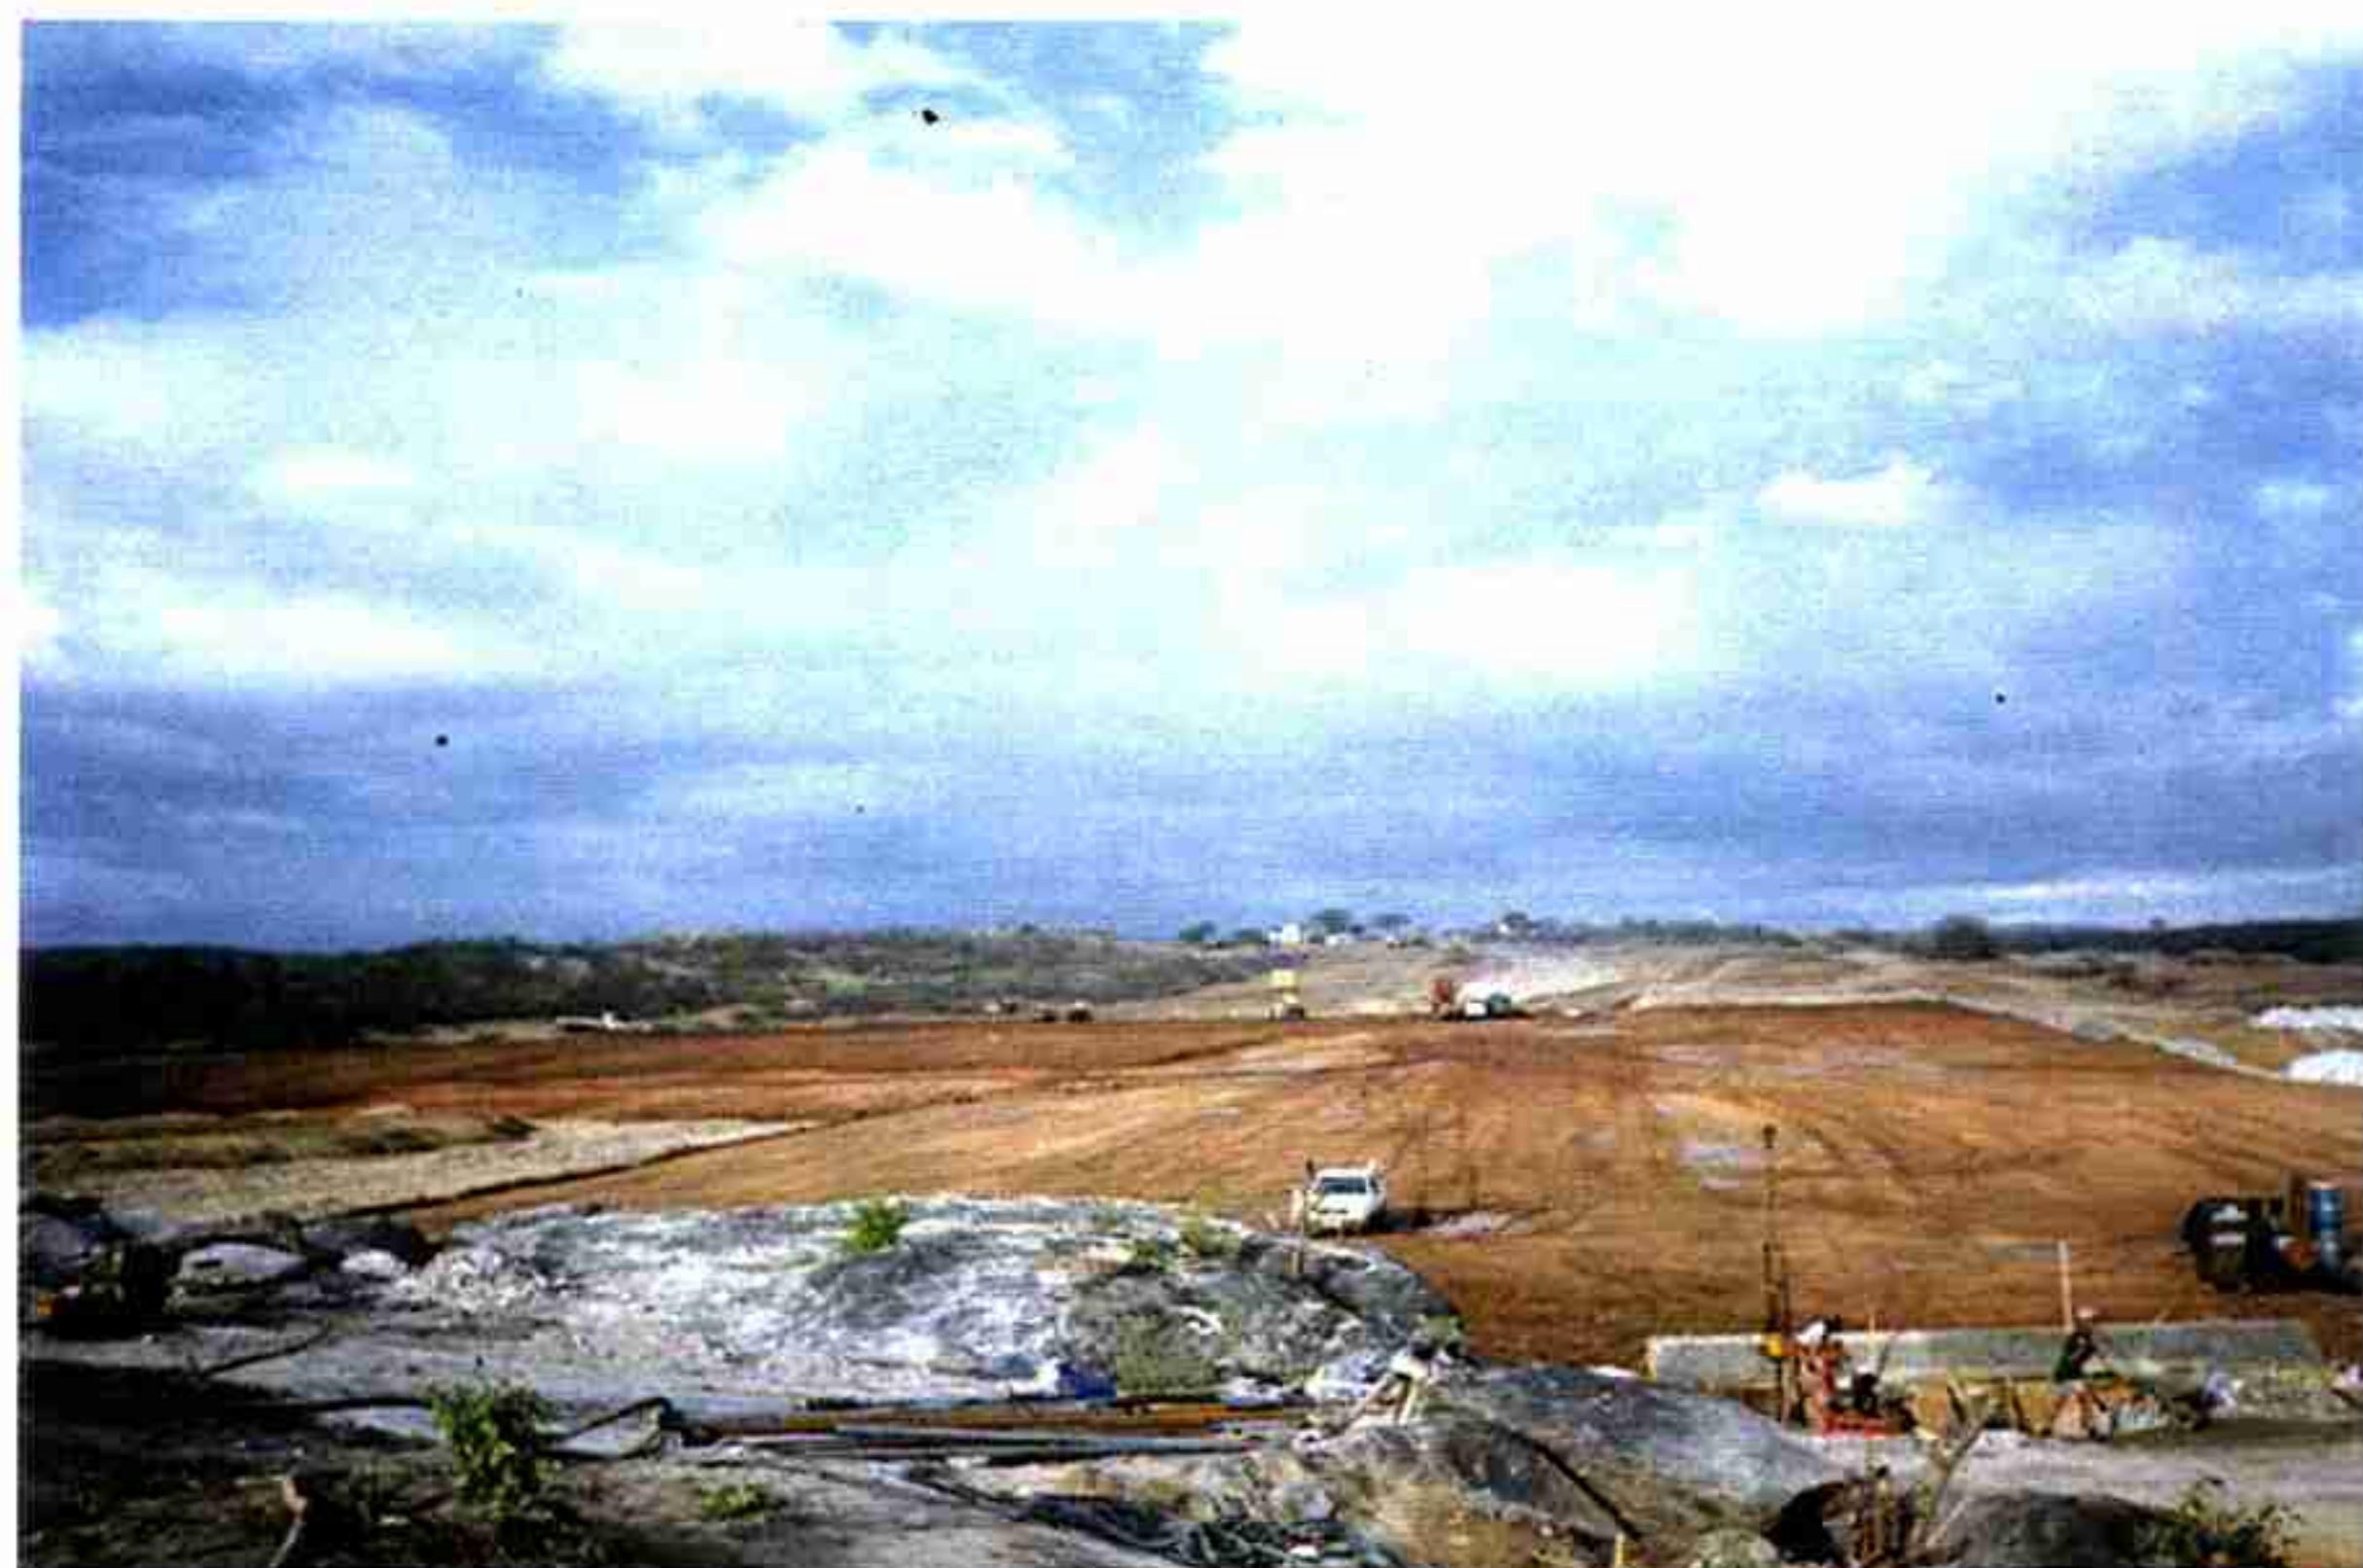
Vista geral da Barragem: Ombreira direita, contato do maciço com ombreira direita, maciço sílico-argiloso, tapete impermeável à esquerda e ombreira esquerda ao final.
