**SUPERVISÃO E ACOMPANHAMENTO DA CONSTRUÇÃO DA BARRAGEM SOUZA  
NO MUNICÍPIO DE CANINDÉ**

**“AS BUILT”**

**VOLUME 2 - MEMÓRIA FOTOGRÁFICA**

**FORTALEZA  
NOVEMBRO DE 1998**

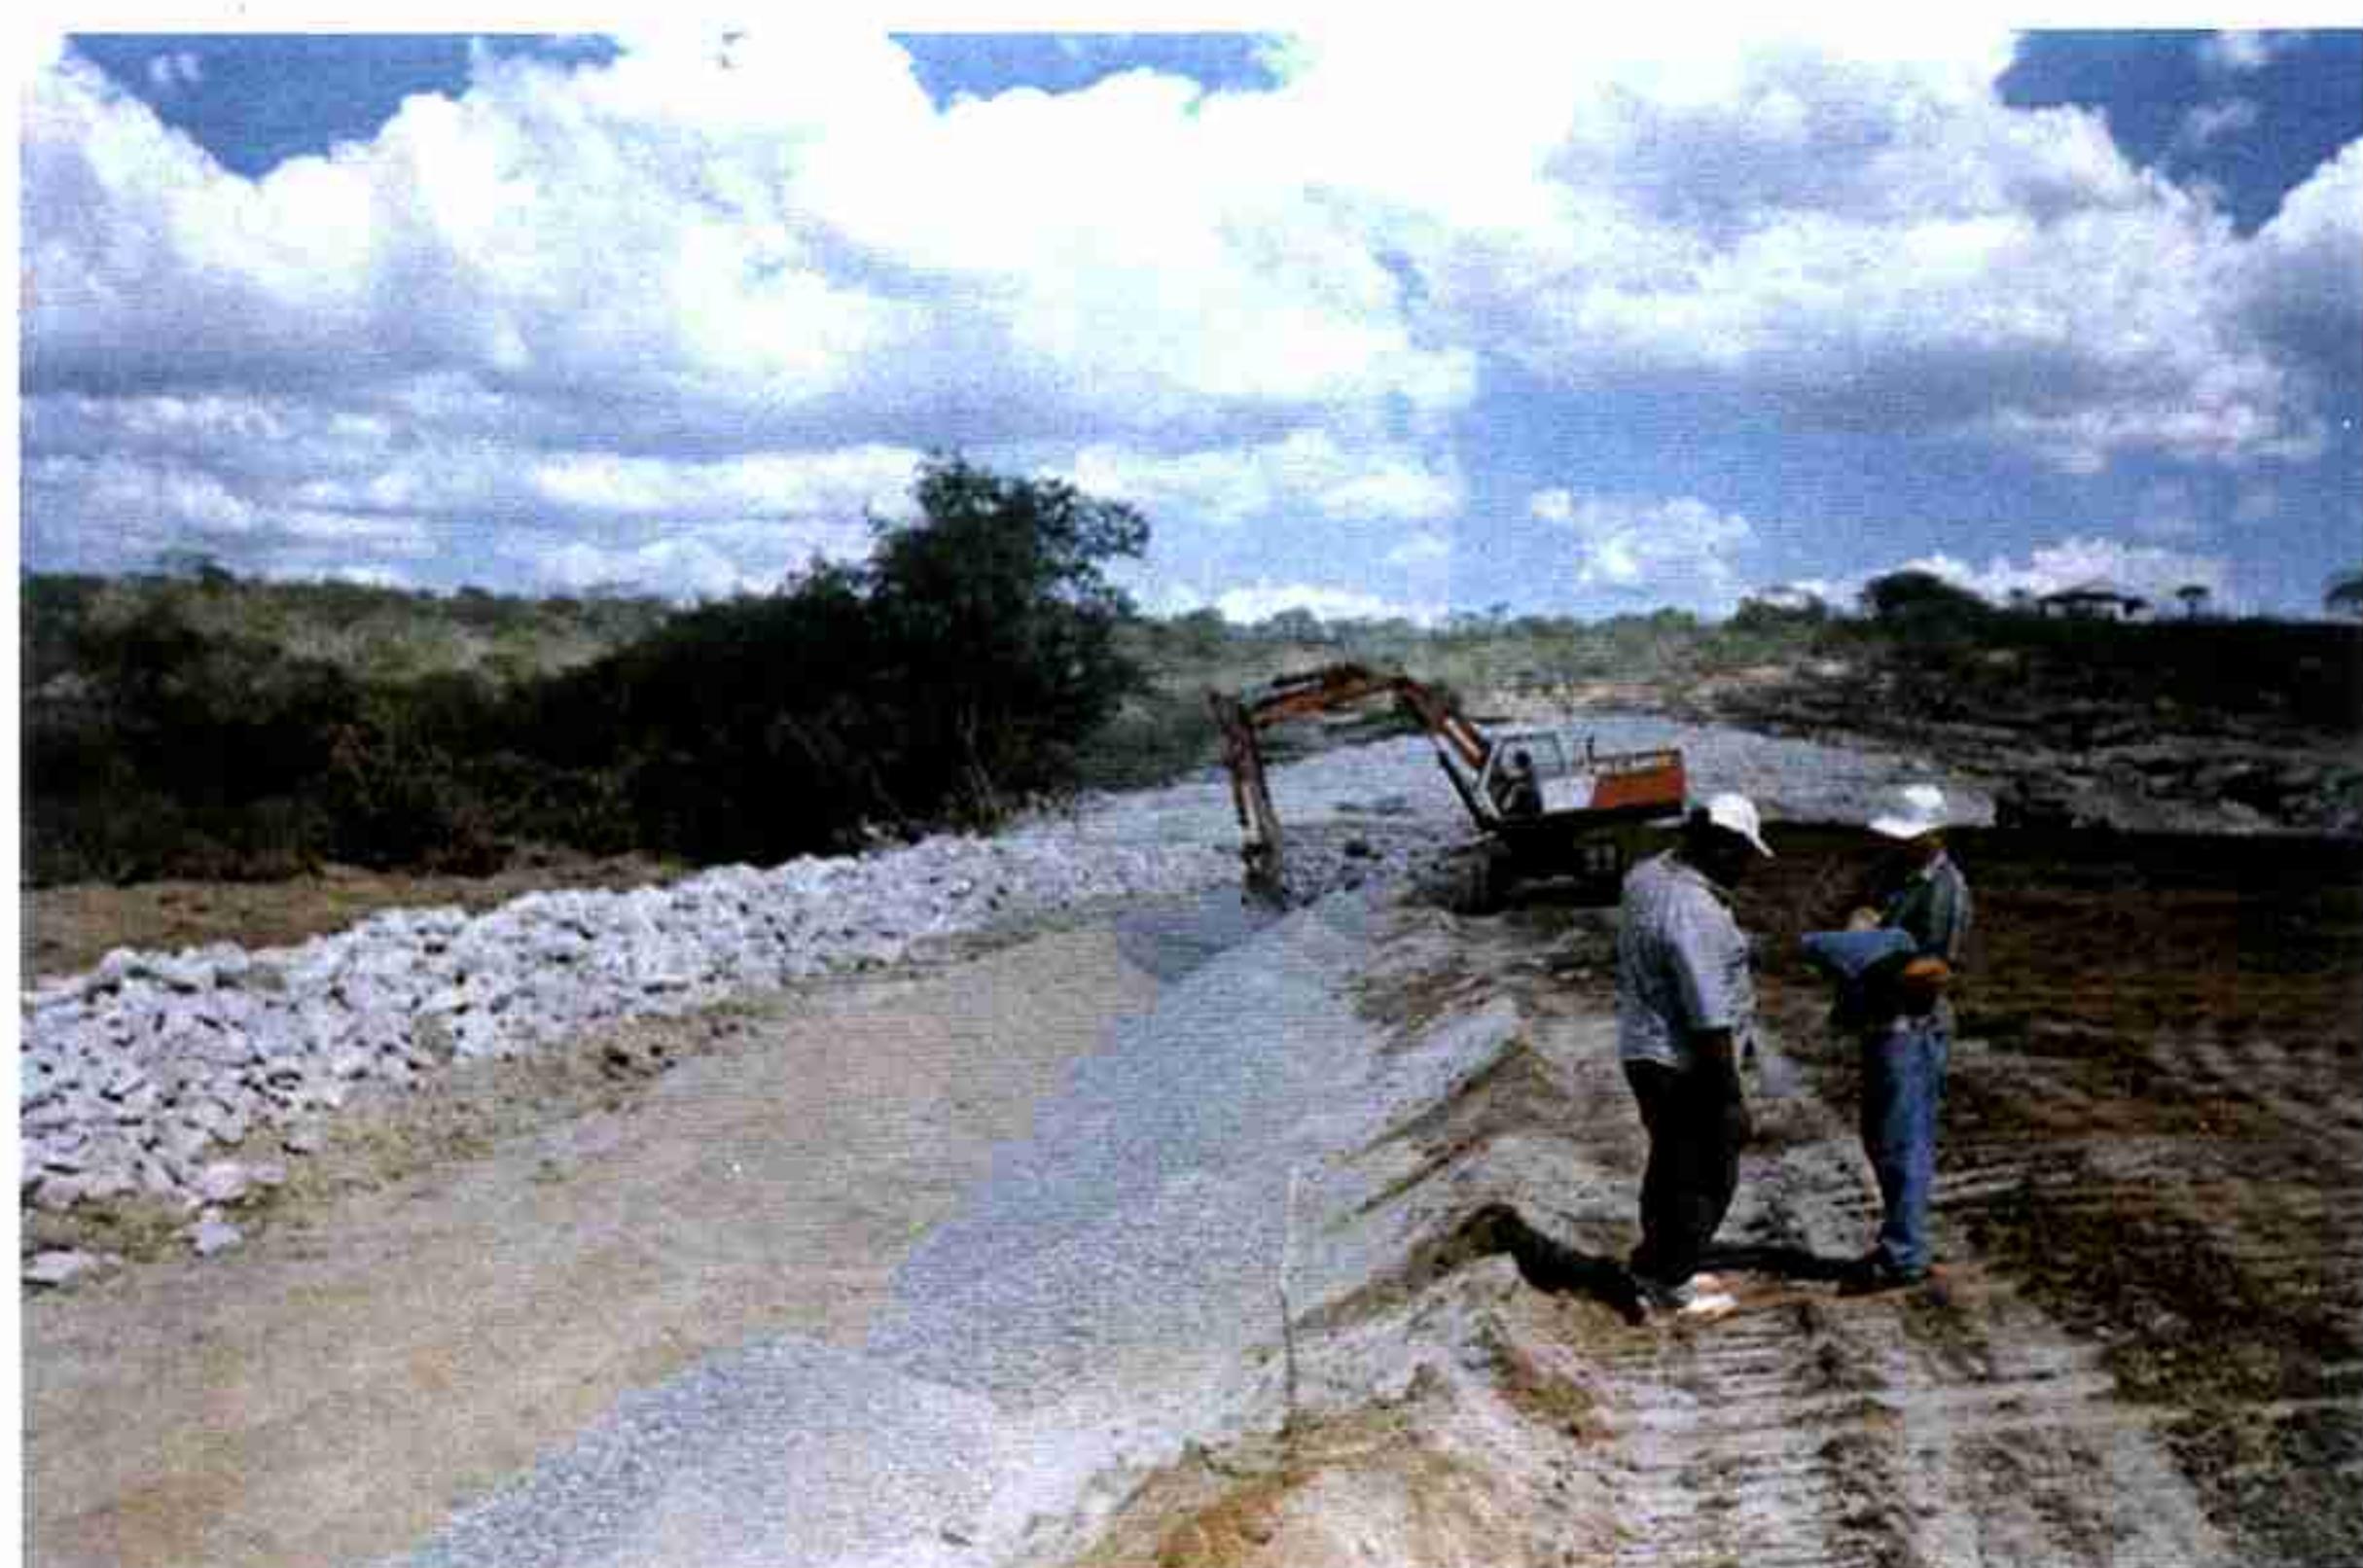
Detalhe da execução do “Rock-Fill” à jusante onde mostra detalhe da transição fina e grossa.

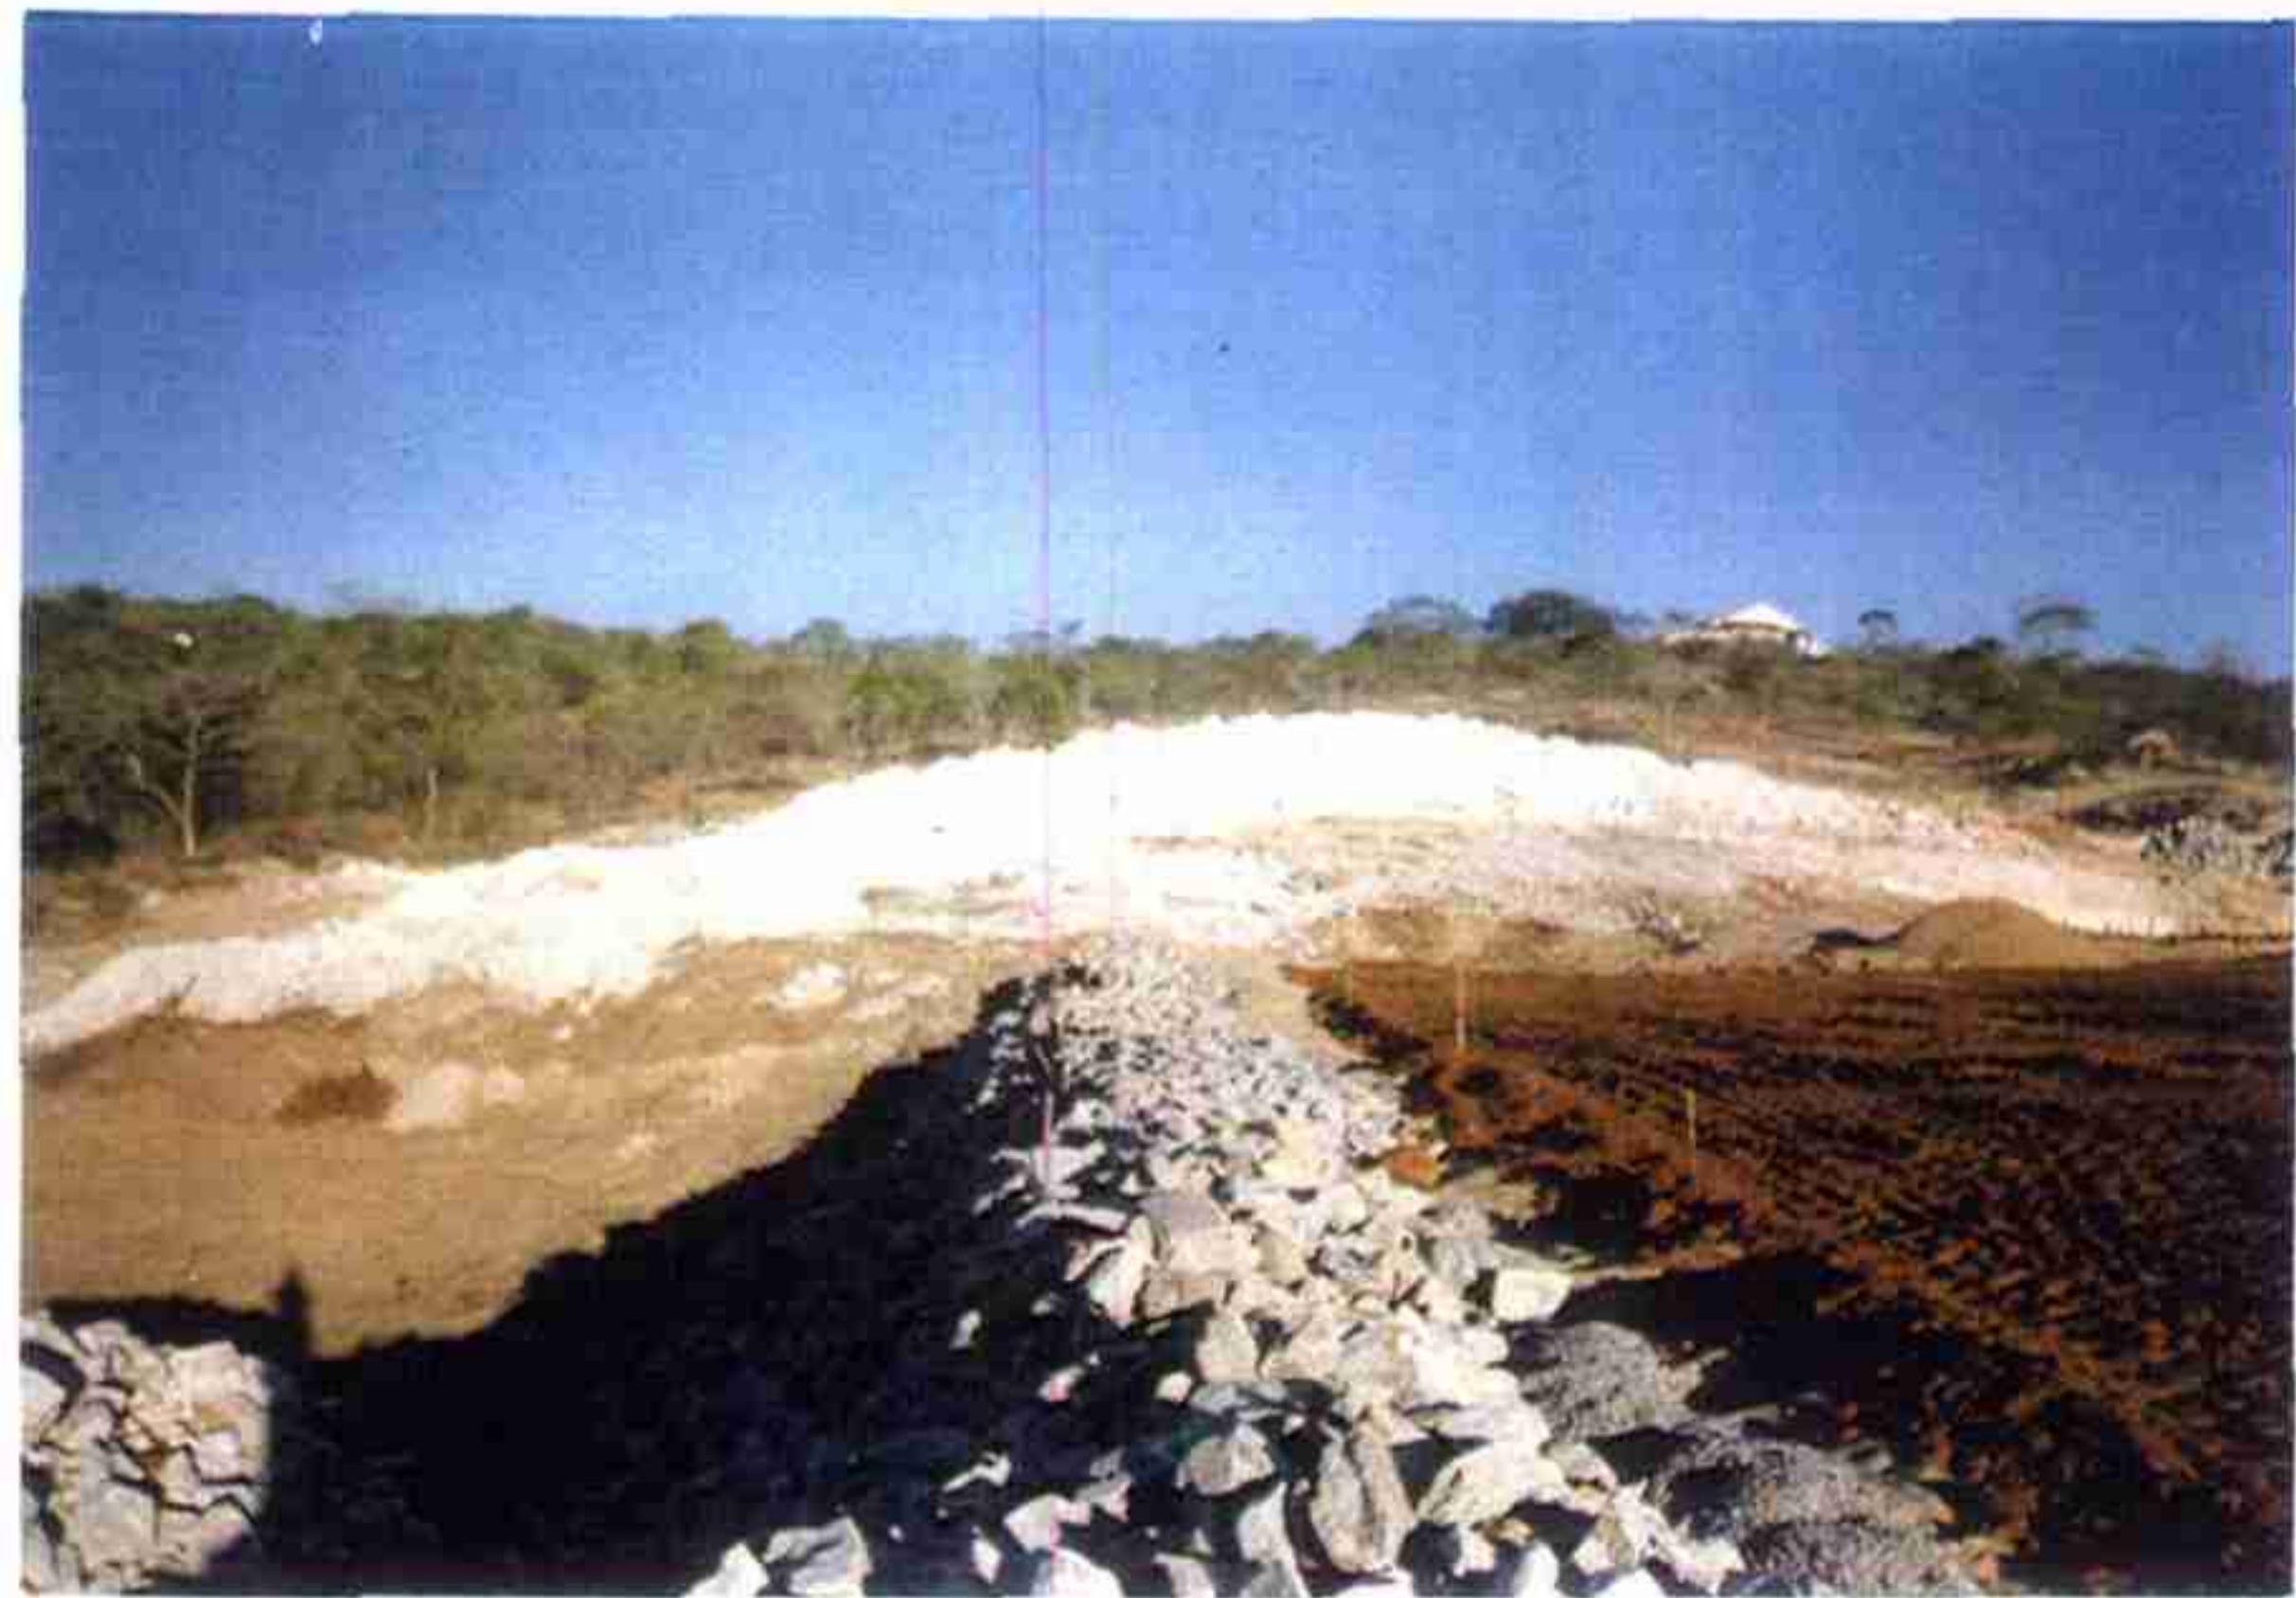
Vista do "Rock-Fill" concluído na calha do rio.

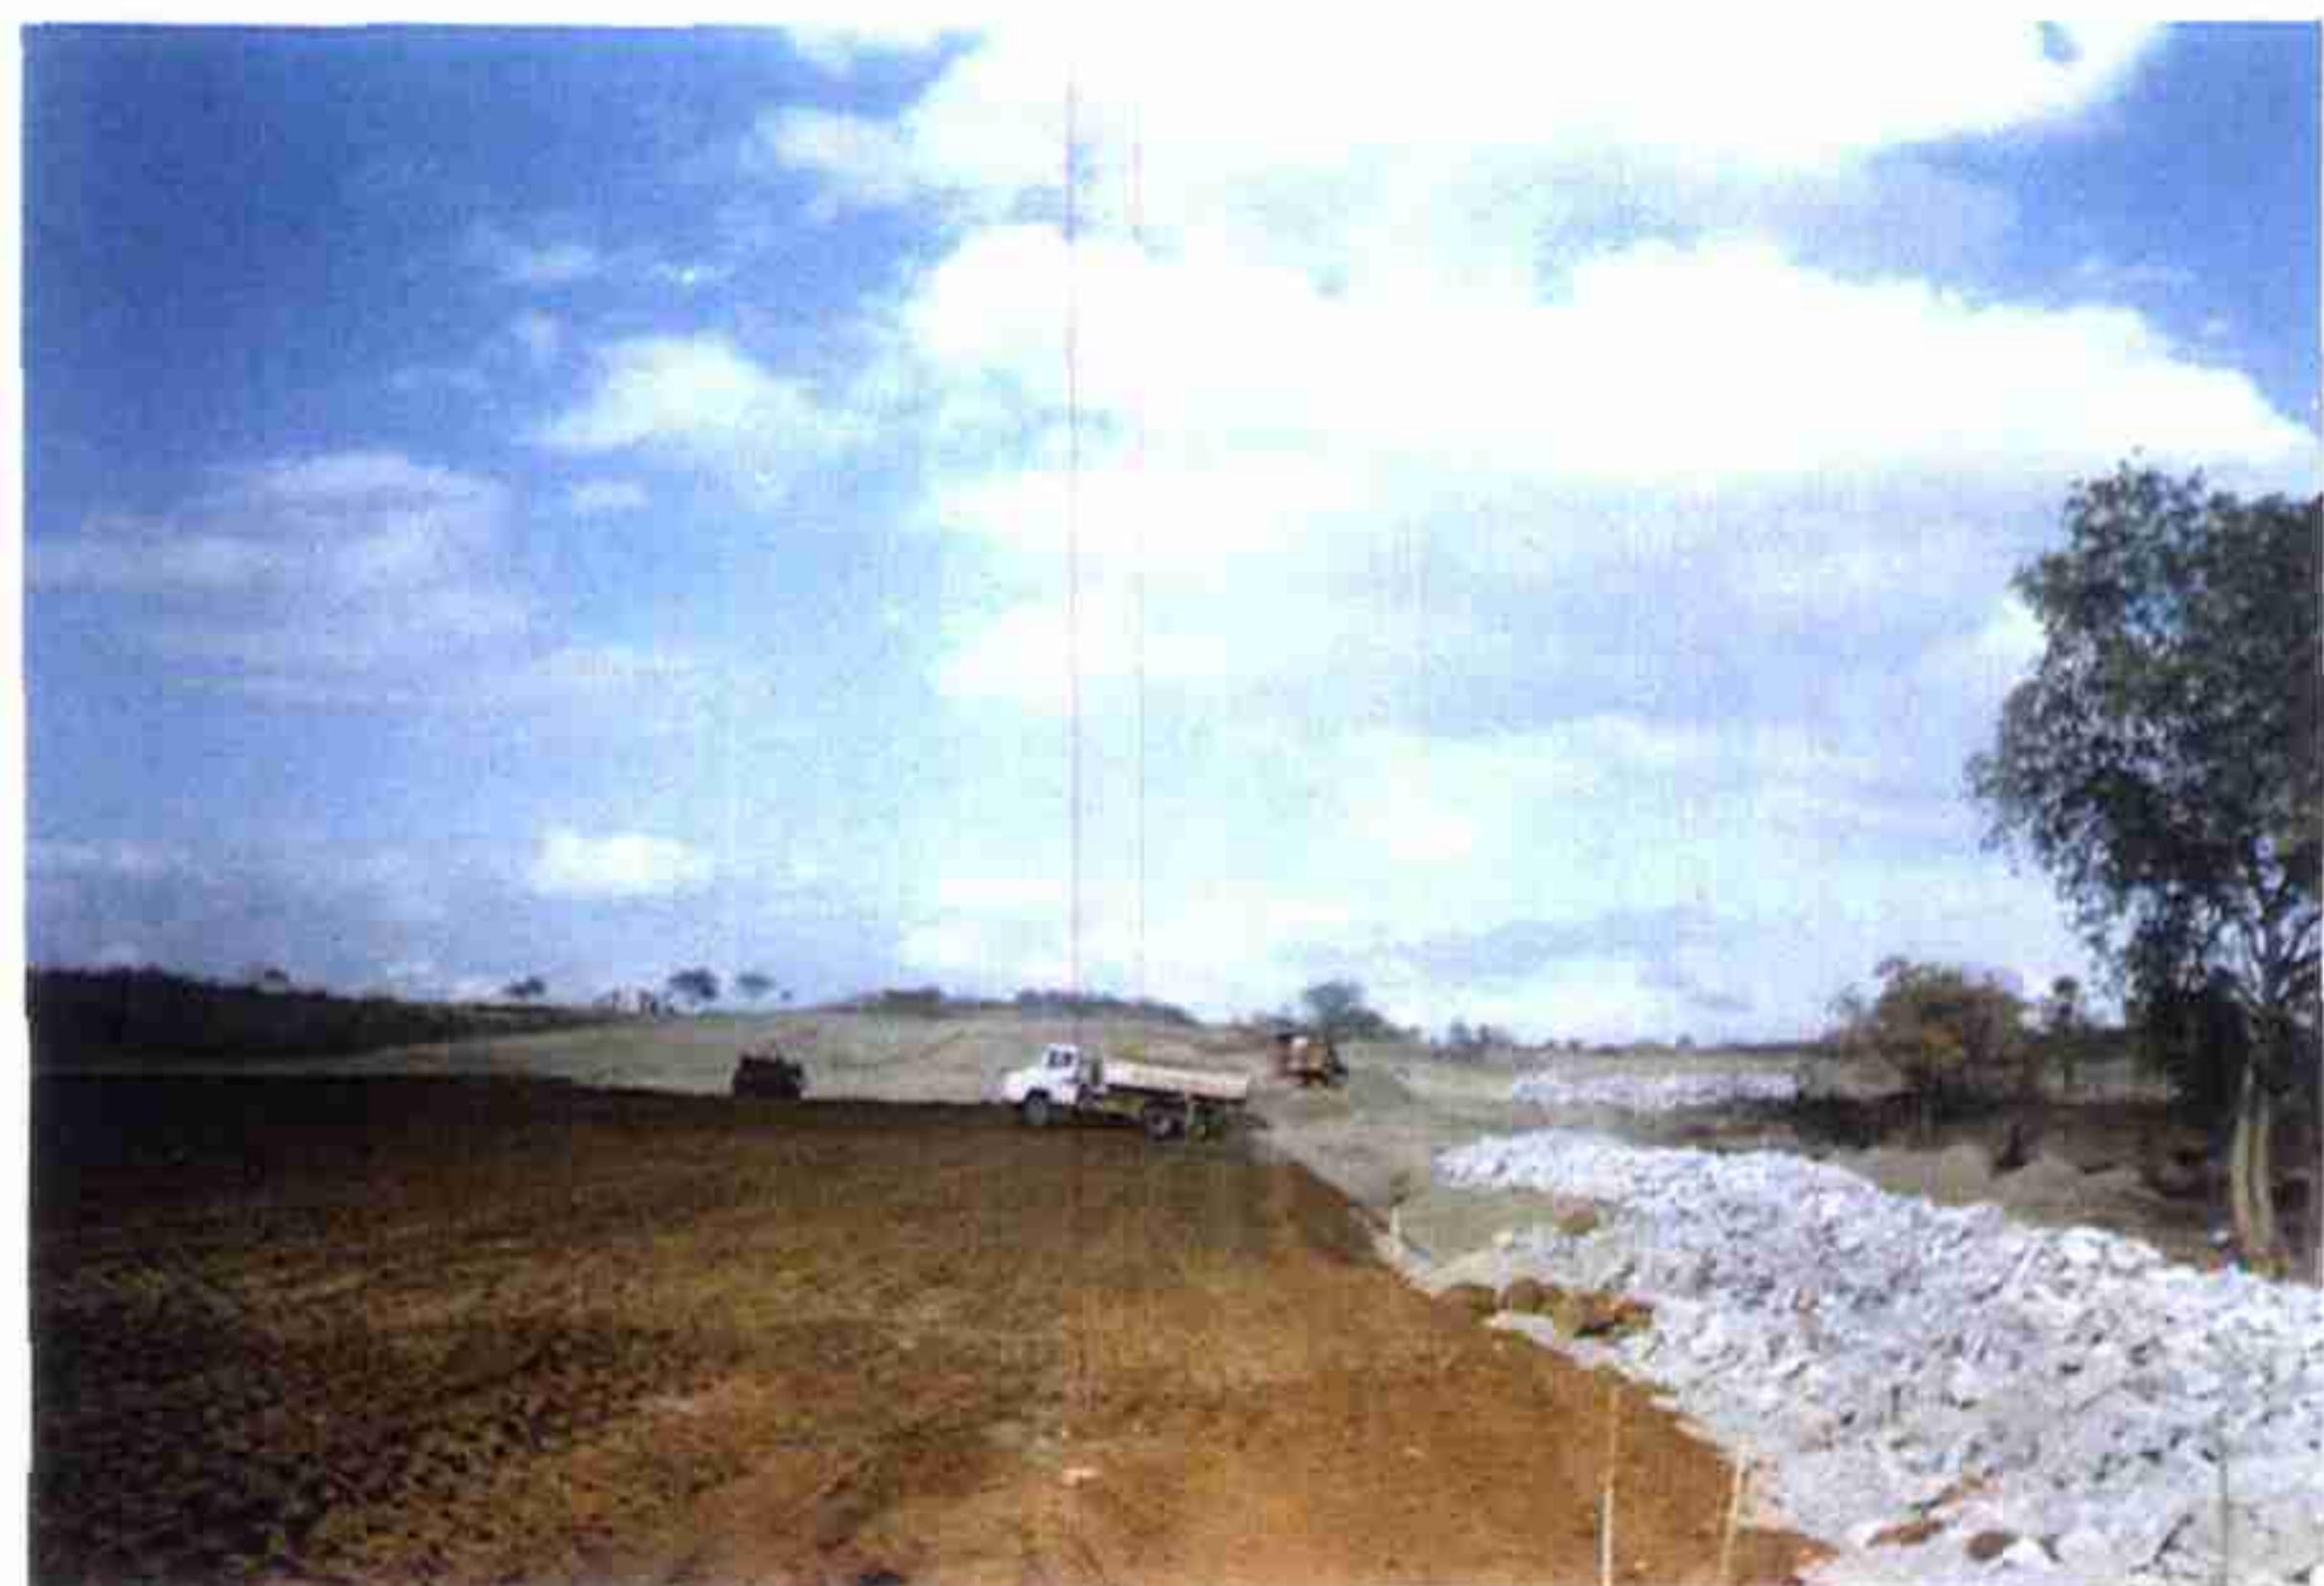
Vista de parte do "Rock-Fill" em continuidade para atingir a cota 155.

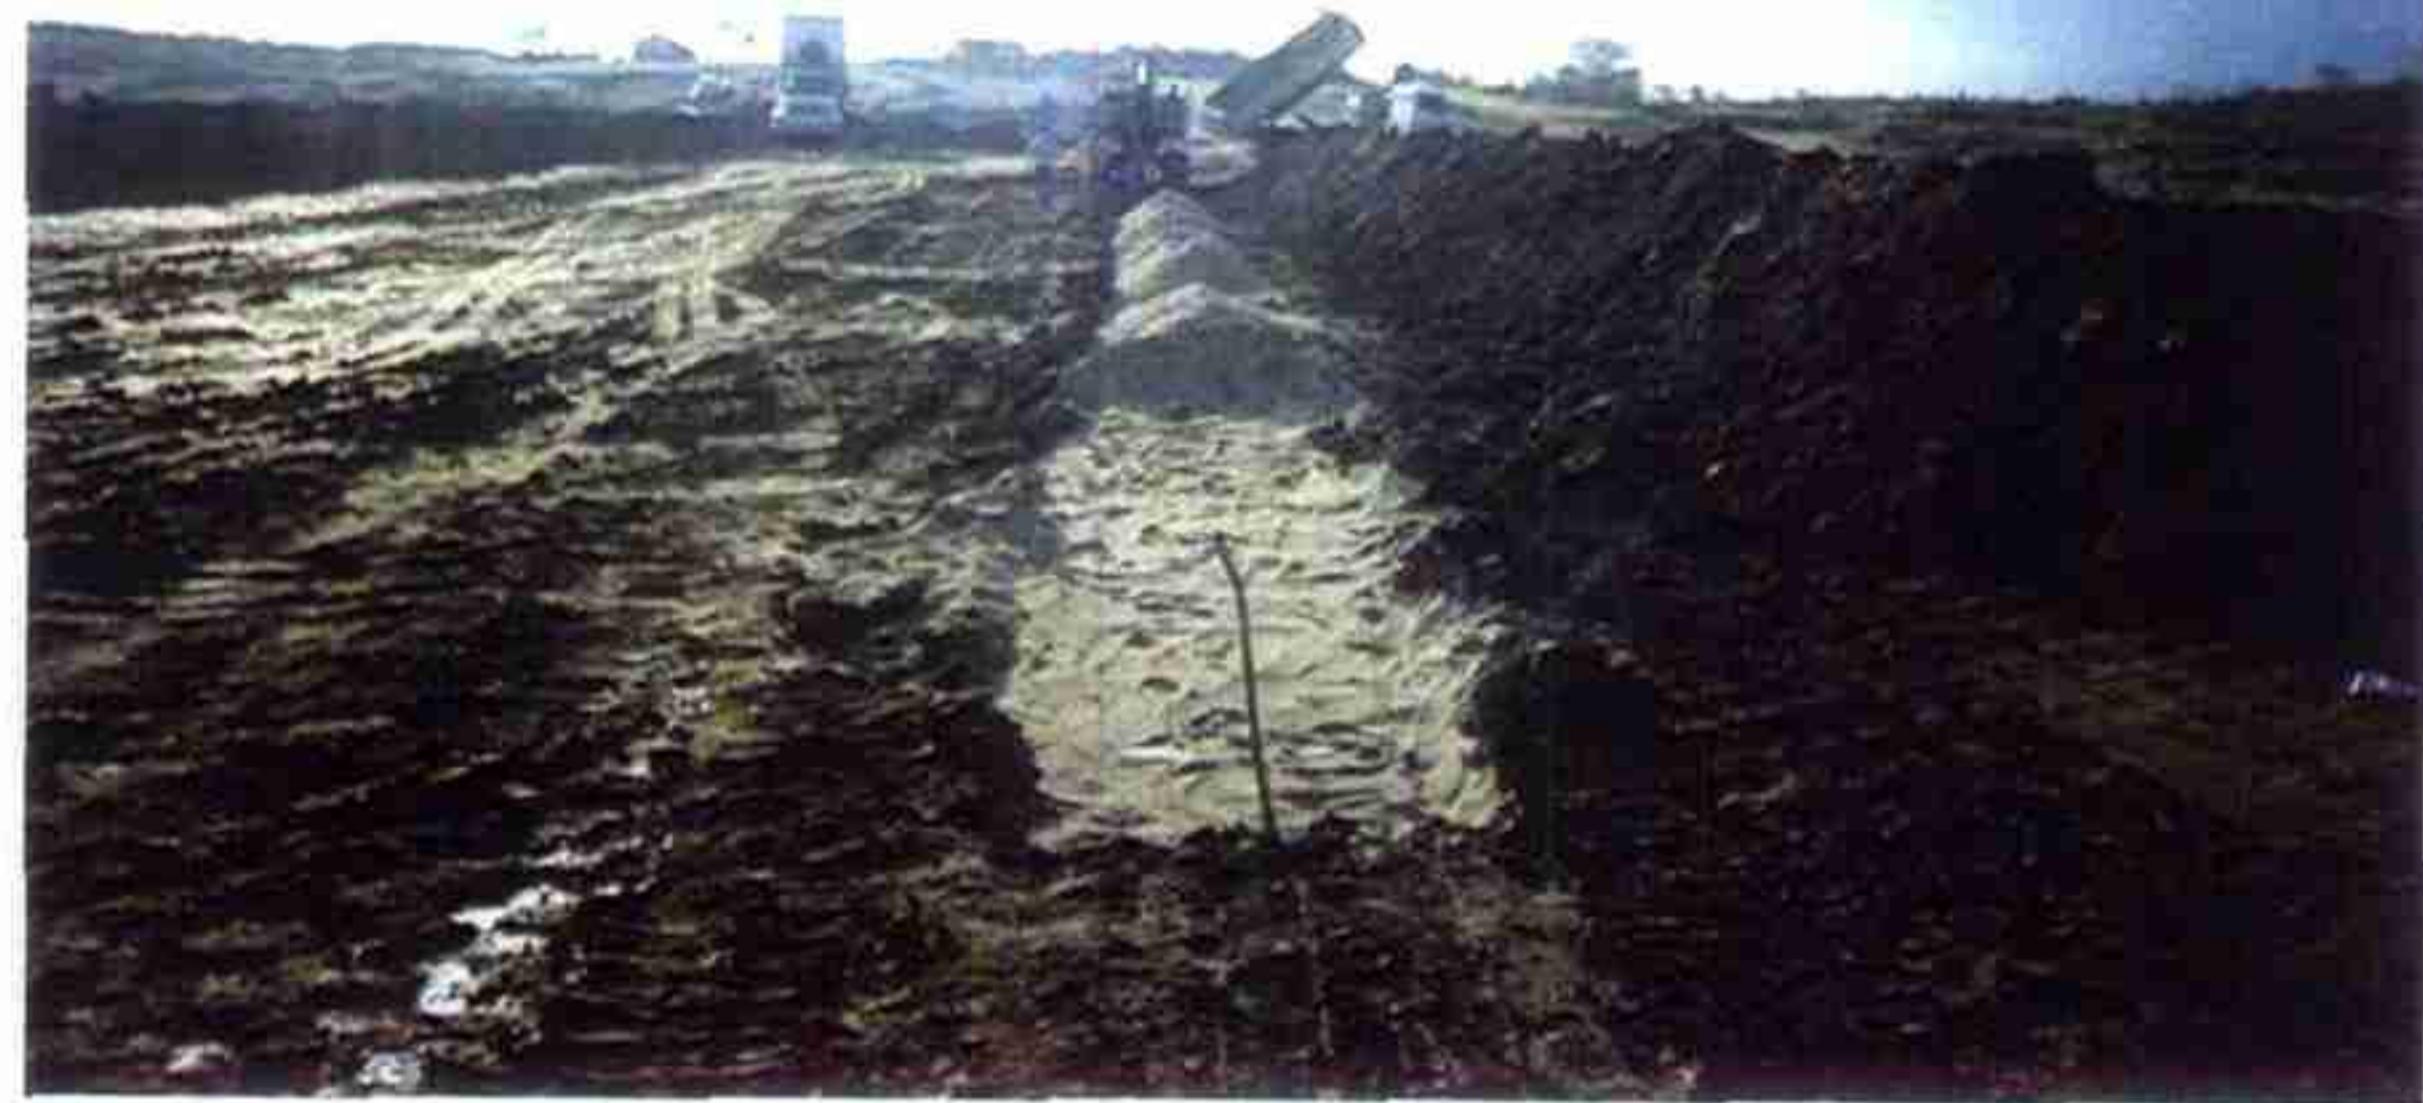
Detalhe da execução do dreno vertical a 3,0m do eixo - jusante

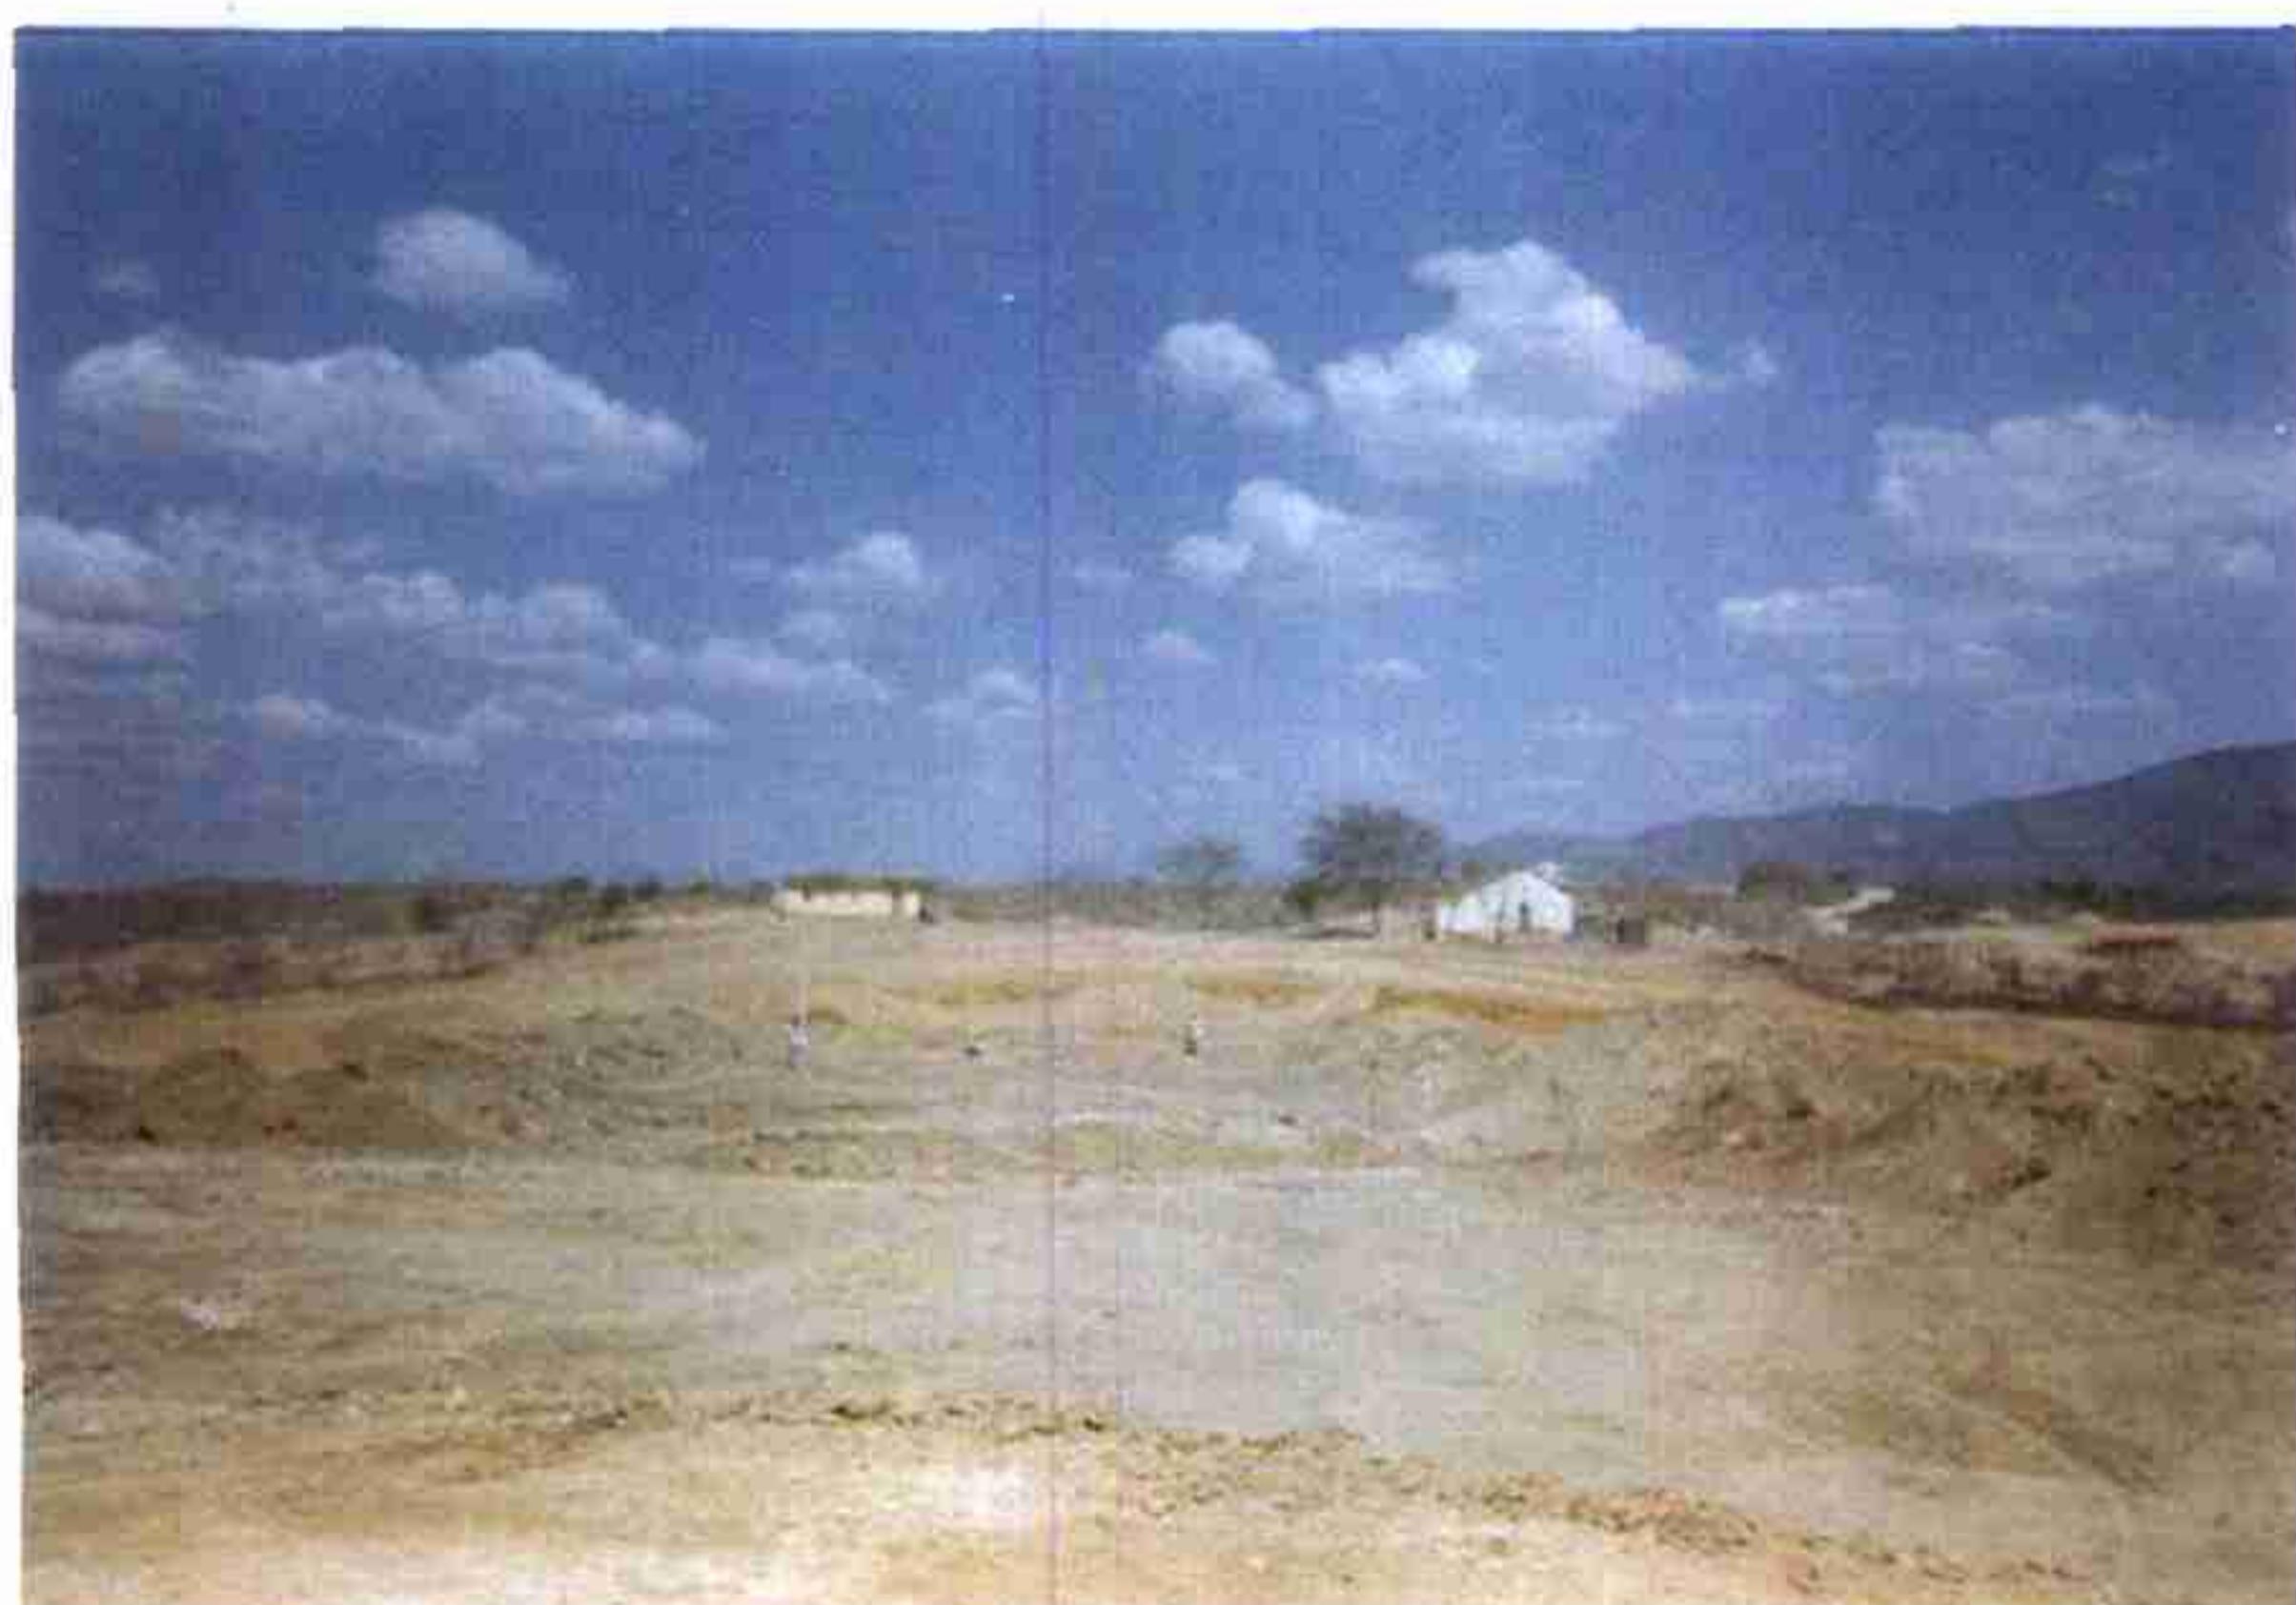
Preparo da fundação em rocha ombreira esquerda

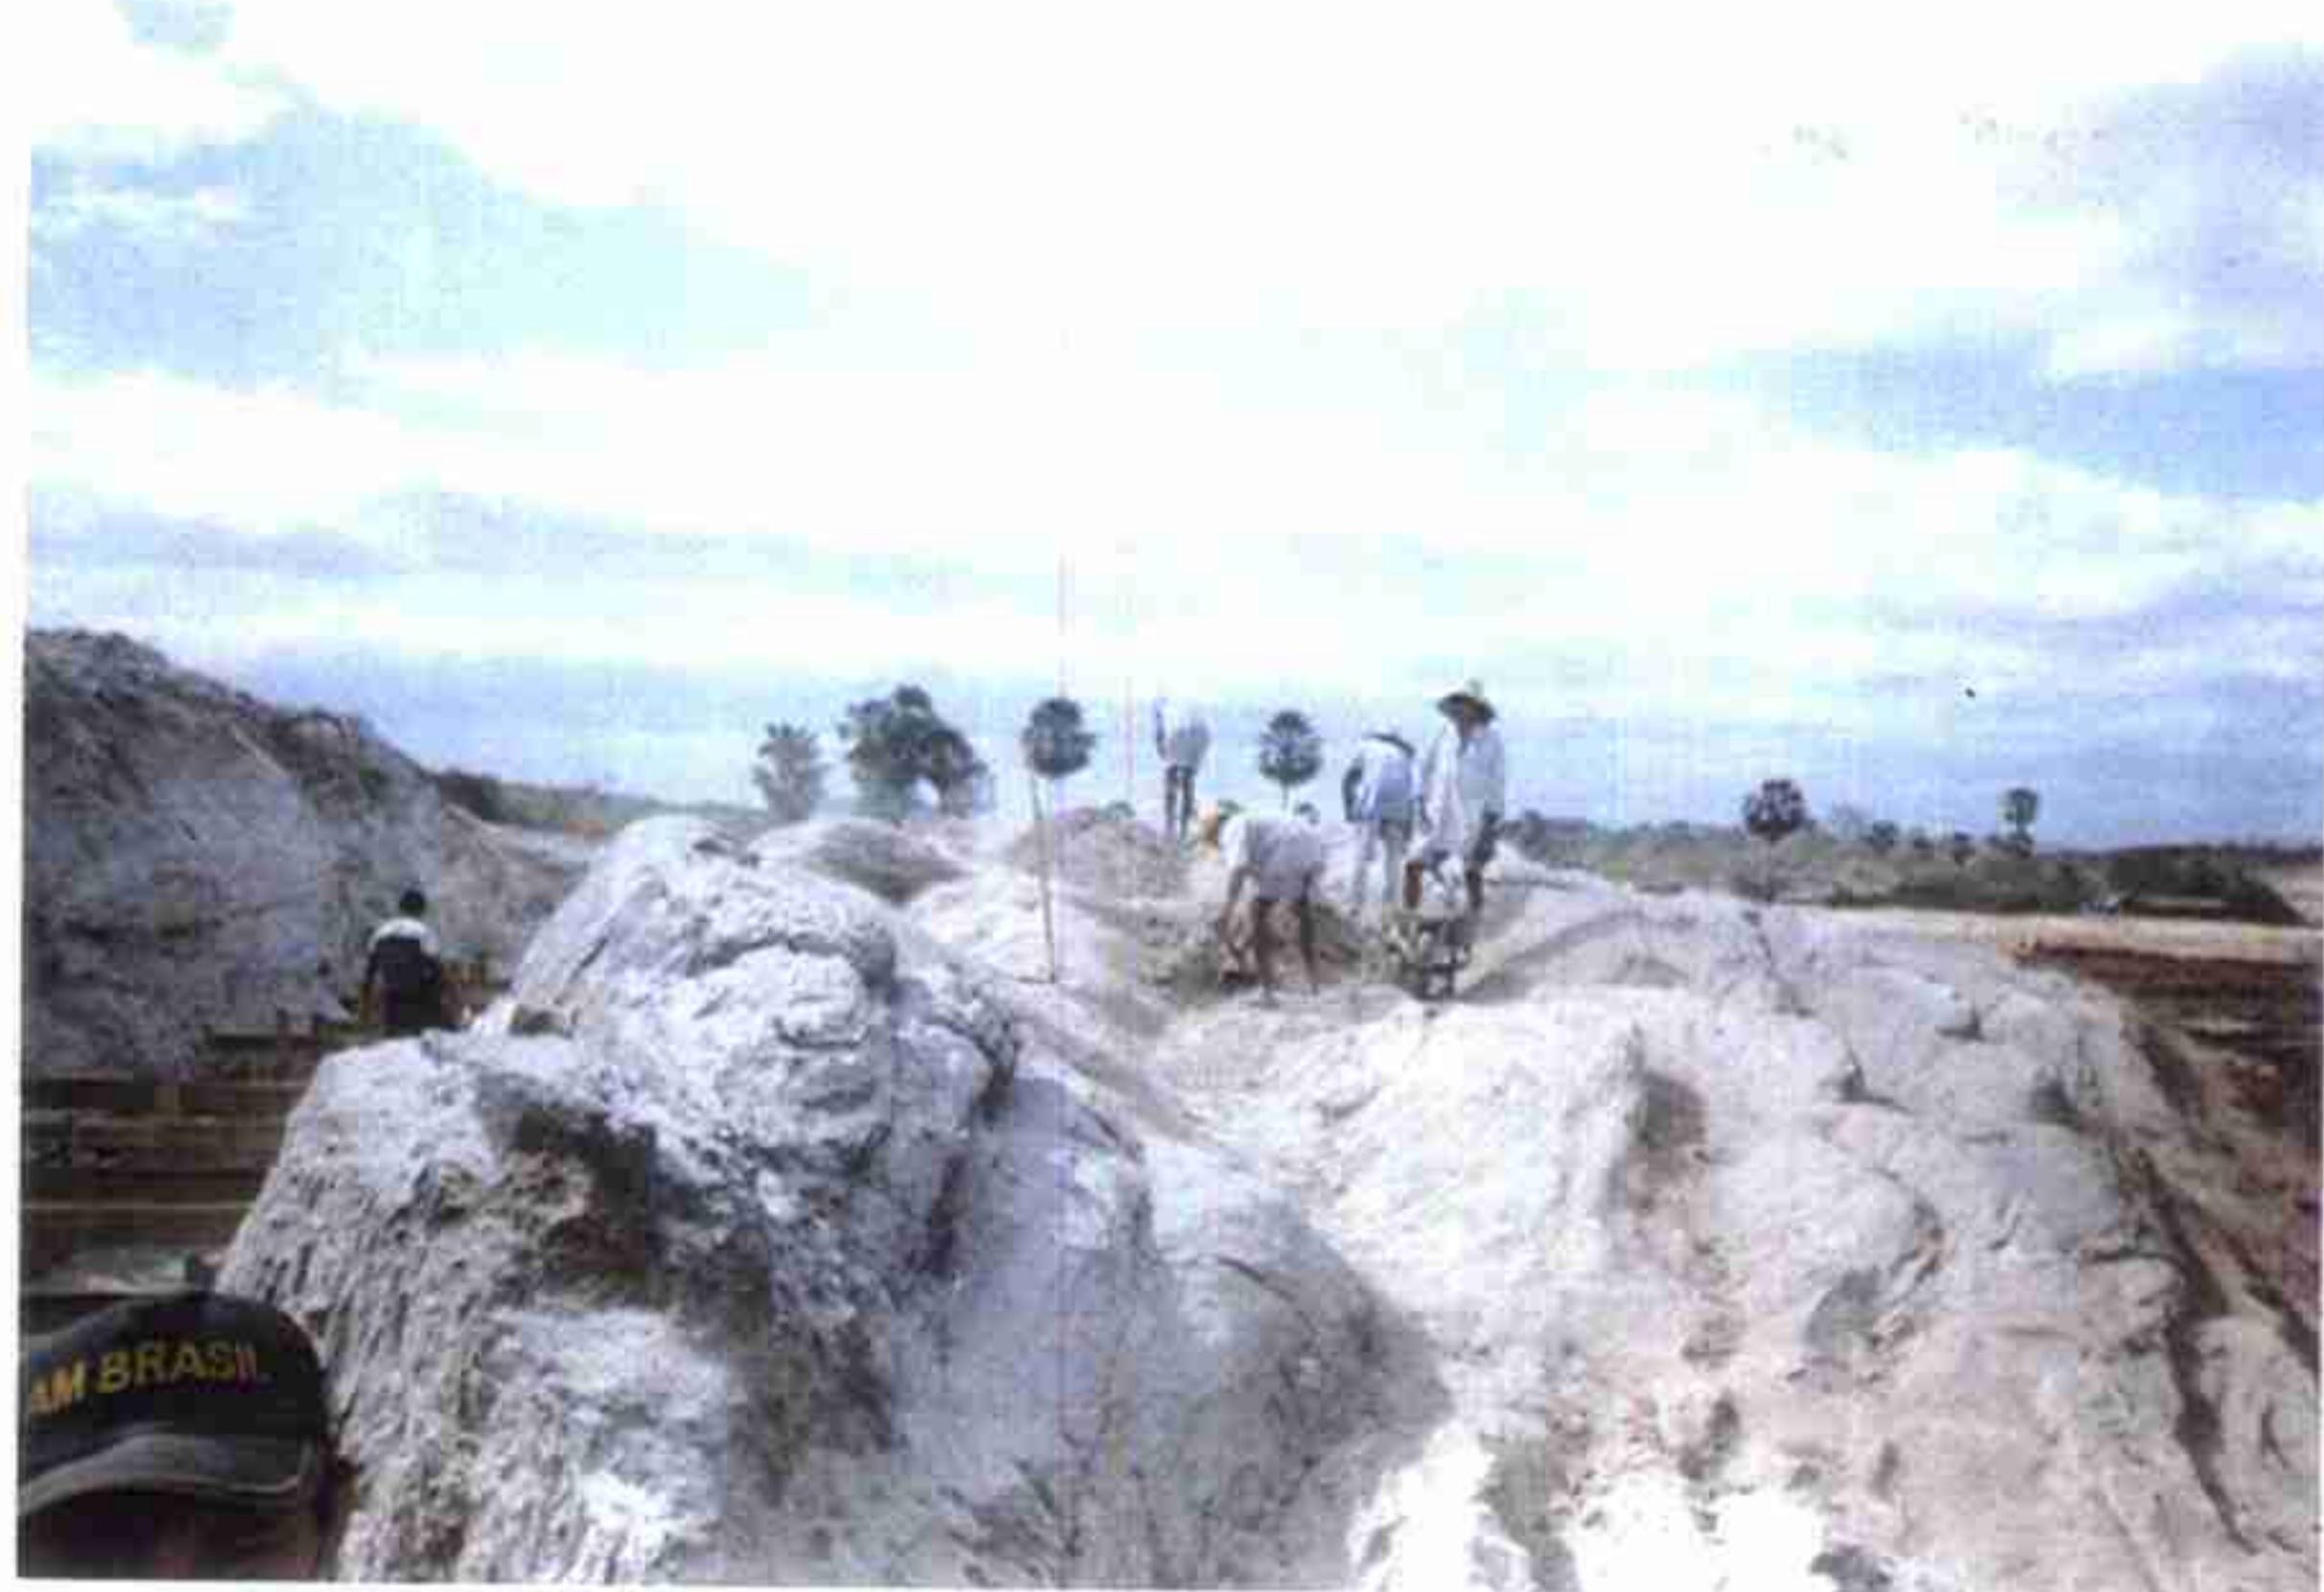
Preparo da fundação em rocha da ombreira direita
