**SUPERVISÃO E ACOMPANHAMENTO DA CONSTRUÇÃO DA BARRAGEM SOUZA  
NO MUNICÍPIO DE CANINDÉ**

**“AS BUILT”**

**VOLUME 2 - MEMÓRIA FOTOGRÁFICA**

**FORTALEZA  
NOVEMBRO DE 1998**

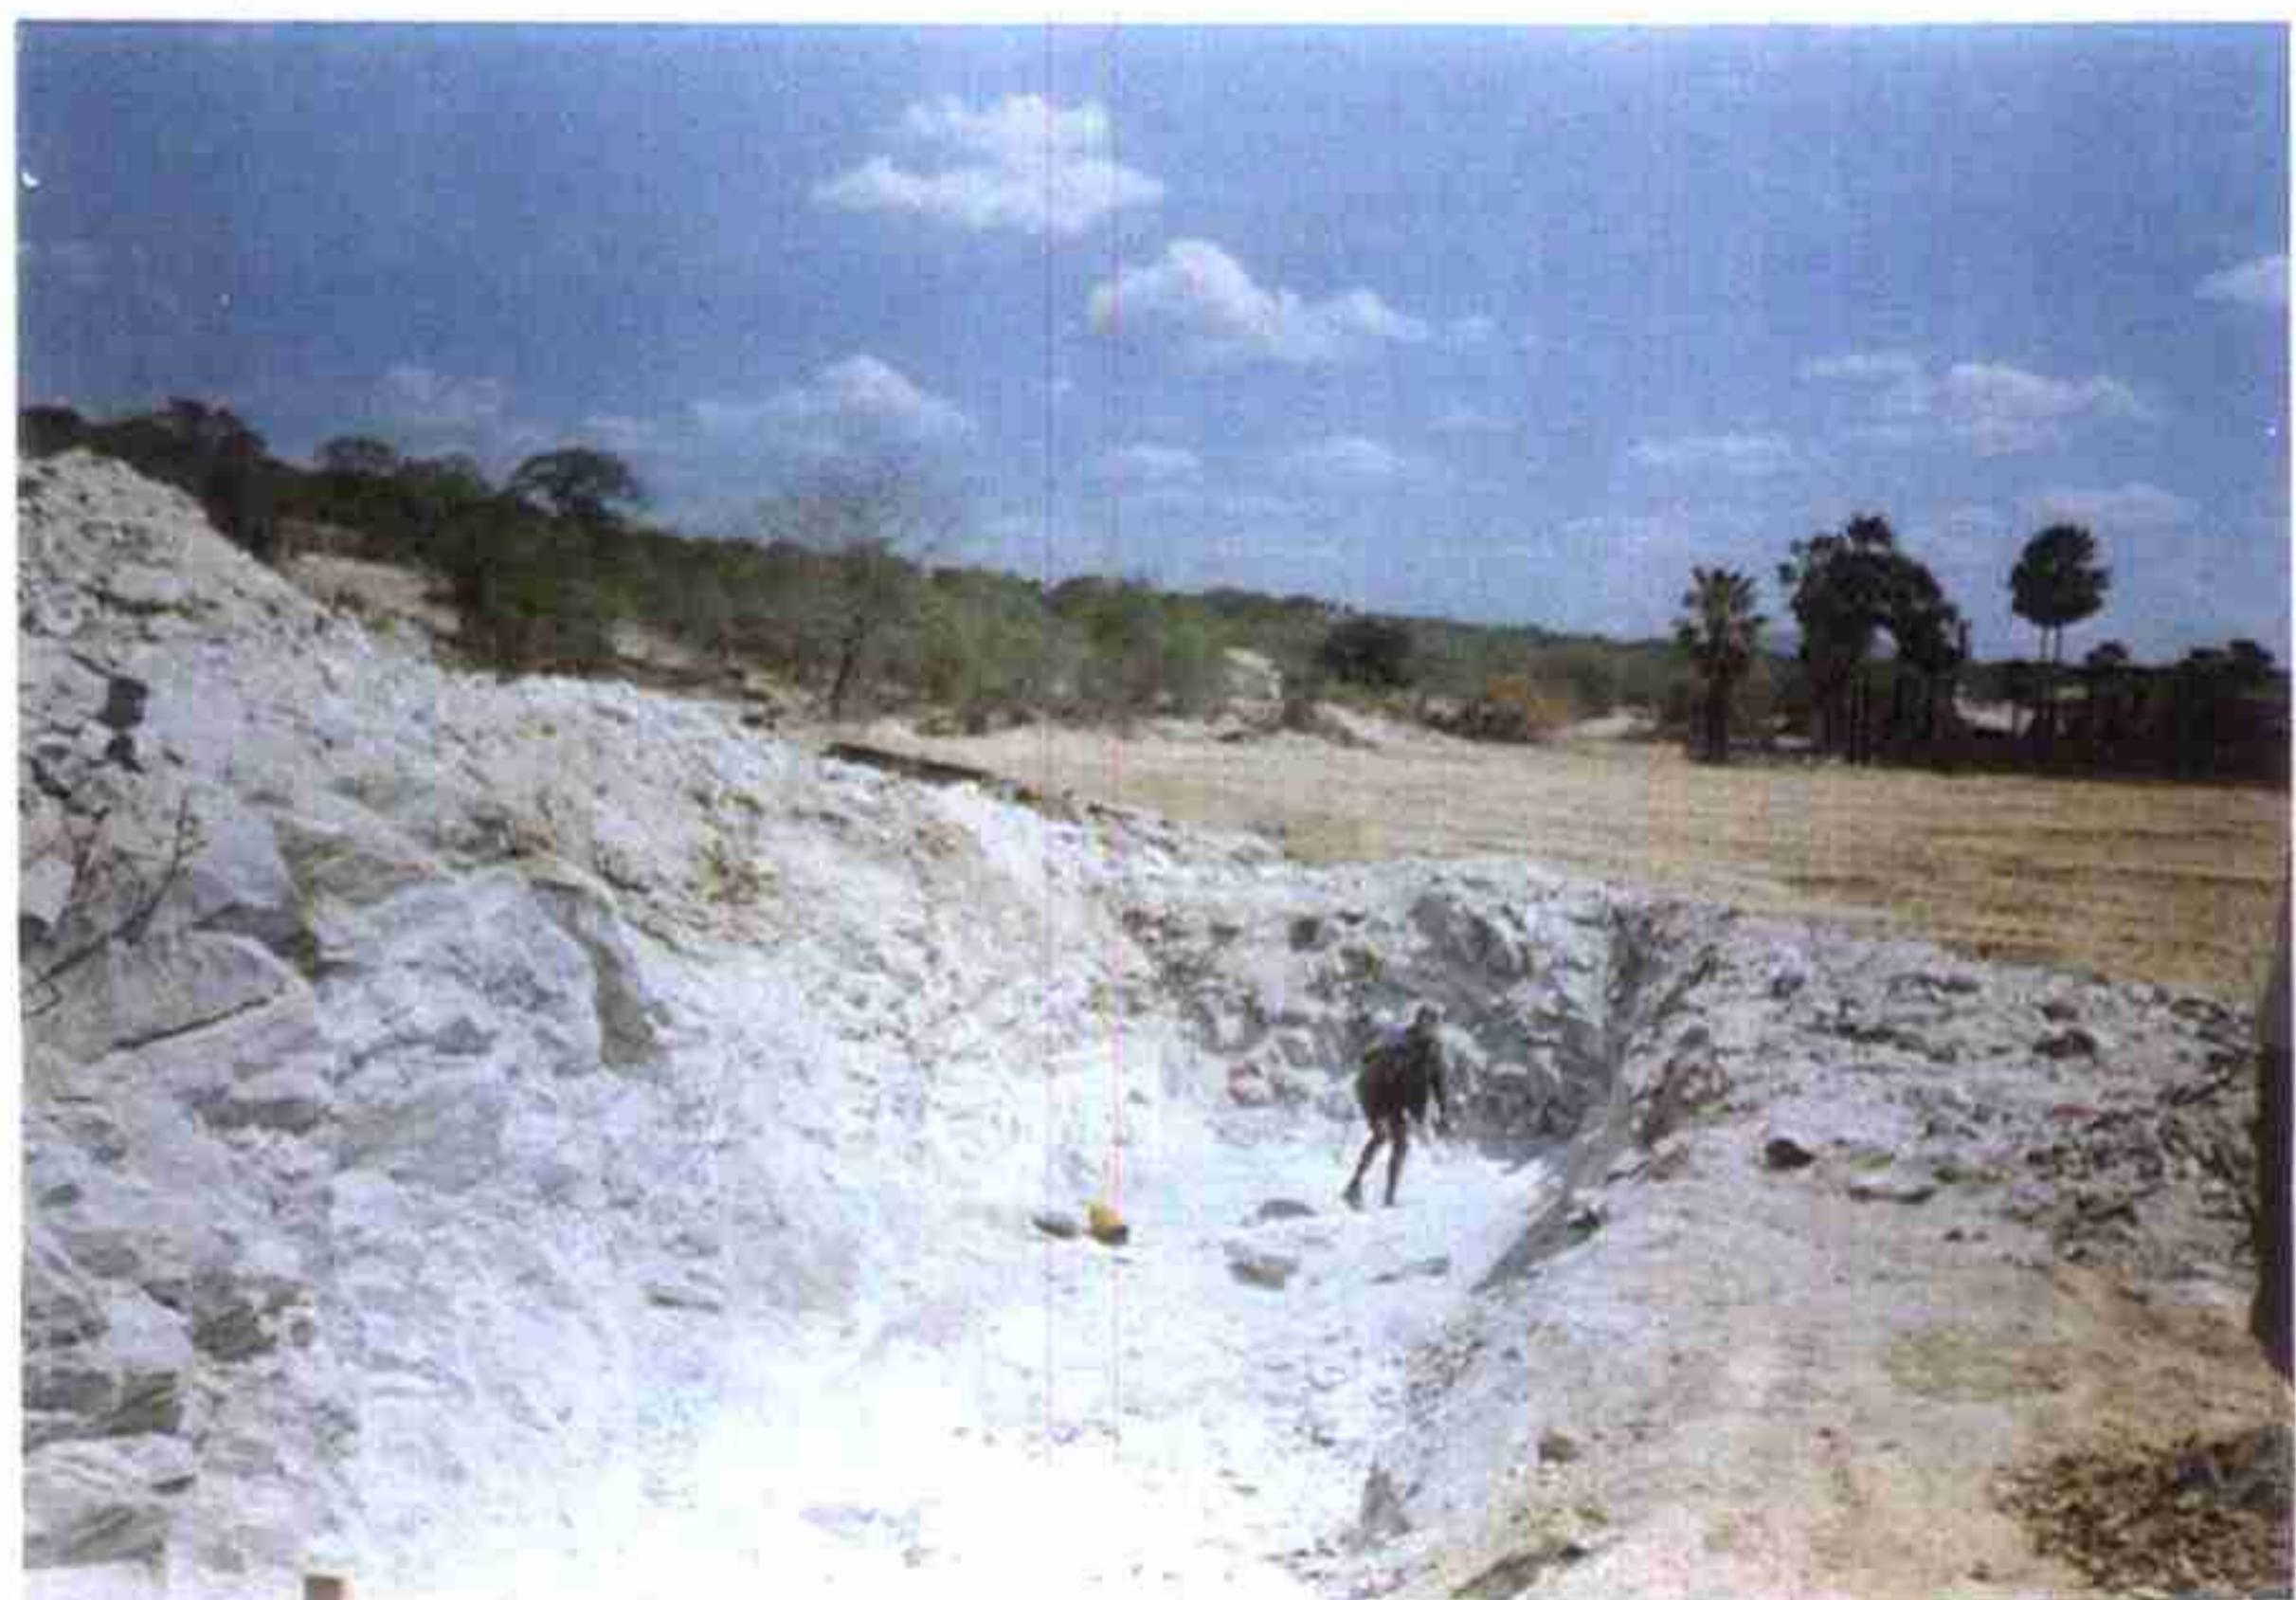
Escavação da galeria de tomada d'água montante.

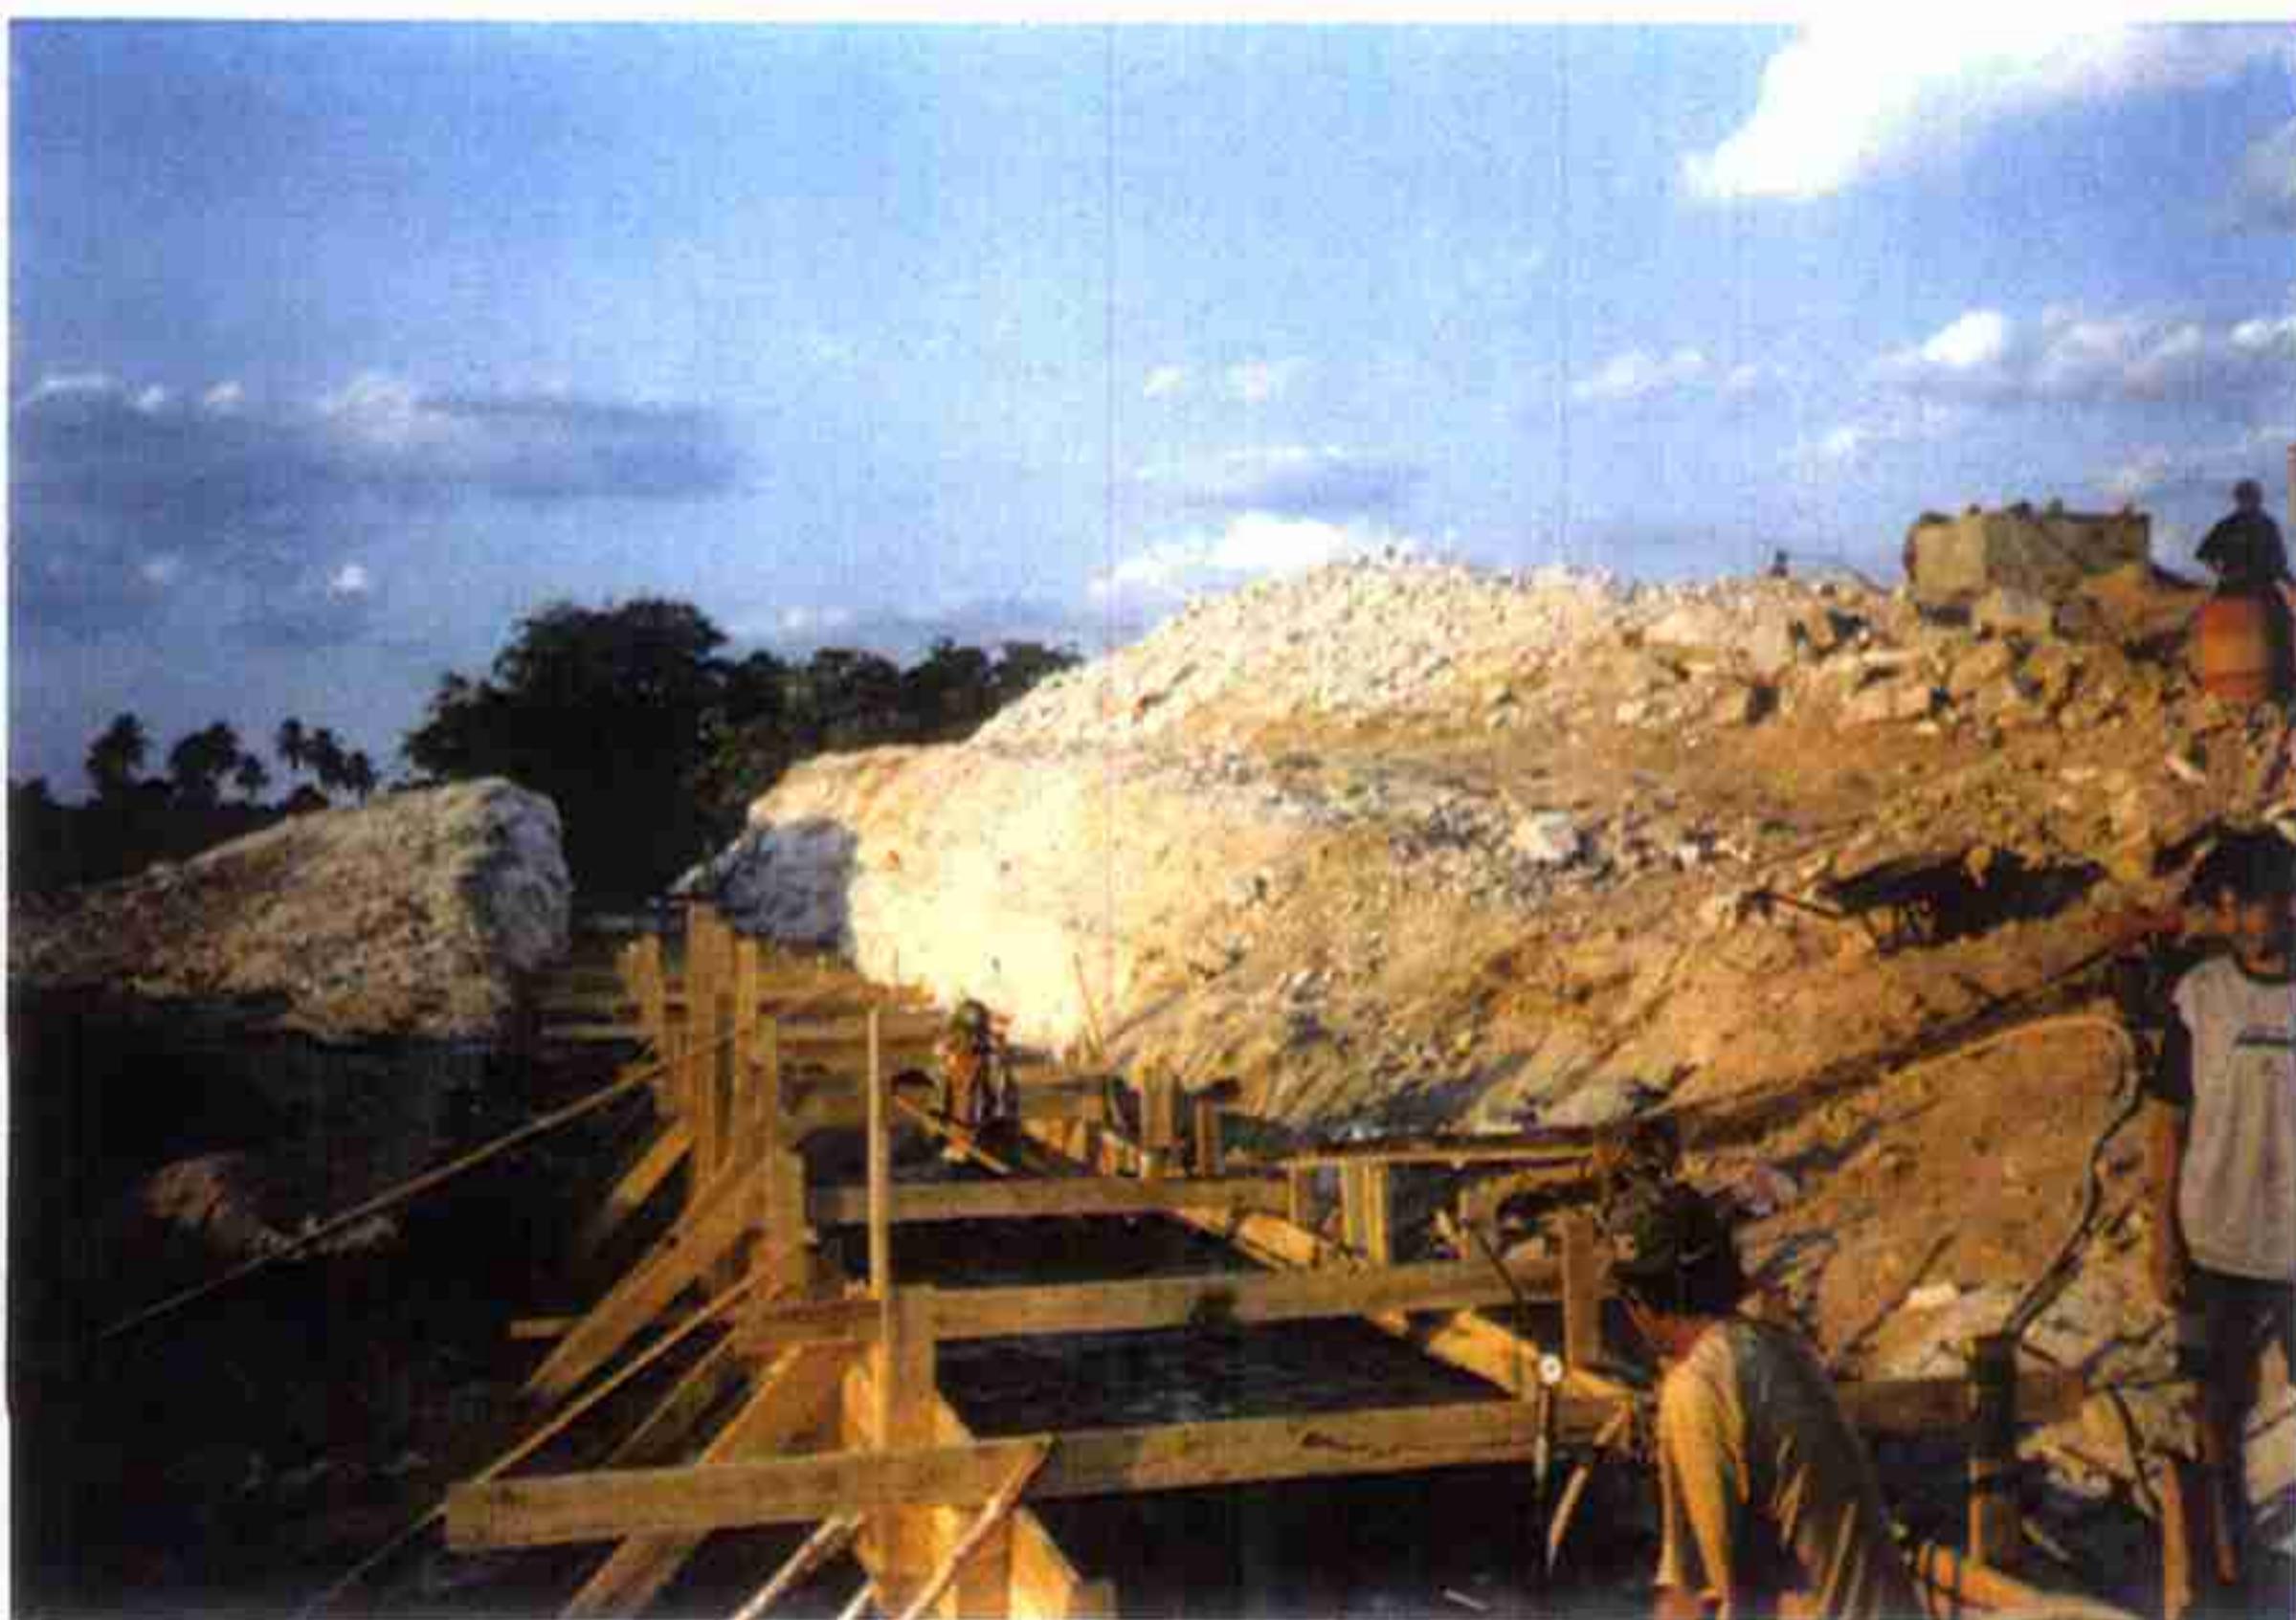
Execução de concreto de regularização no piso da galeria de tomada d'água e detalhe de injeção de cimento no furo roto-percussão da estaca 6+6,00m a 2m do eixo da barragem.

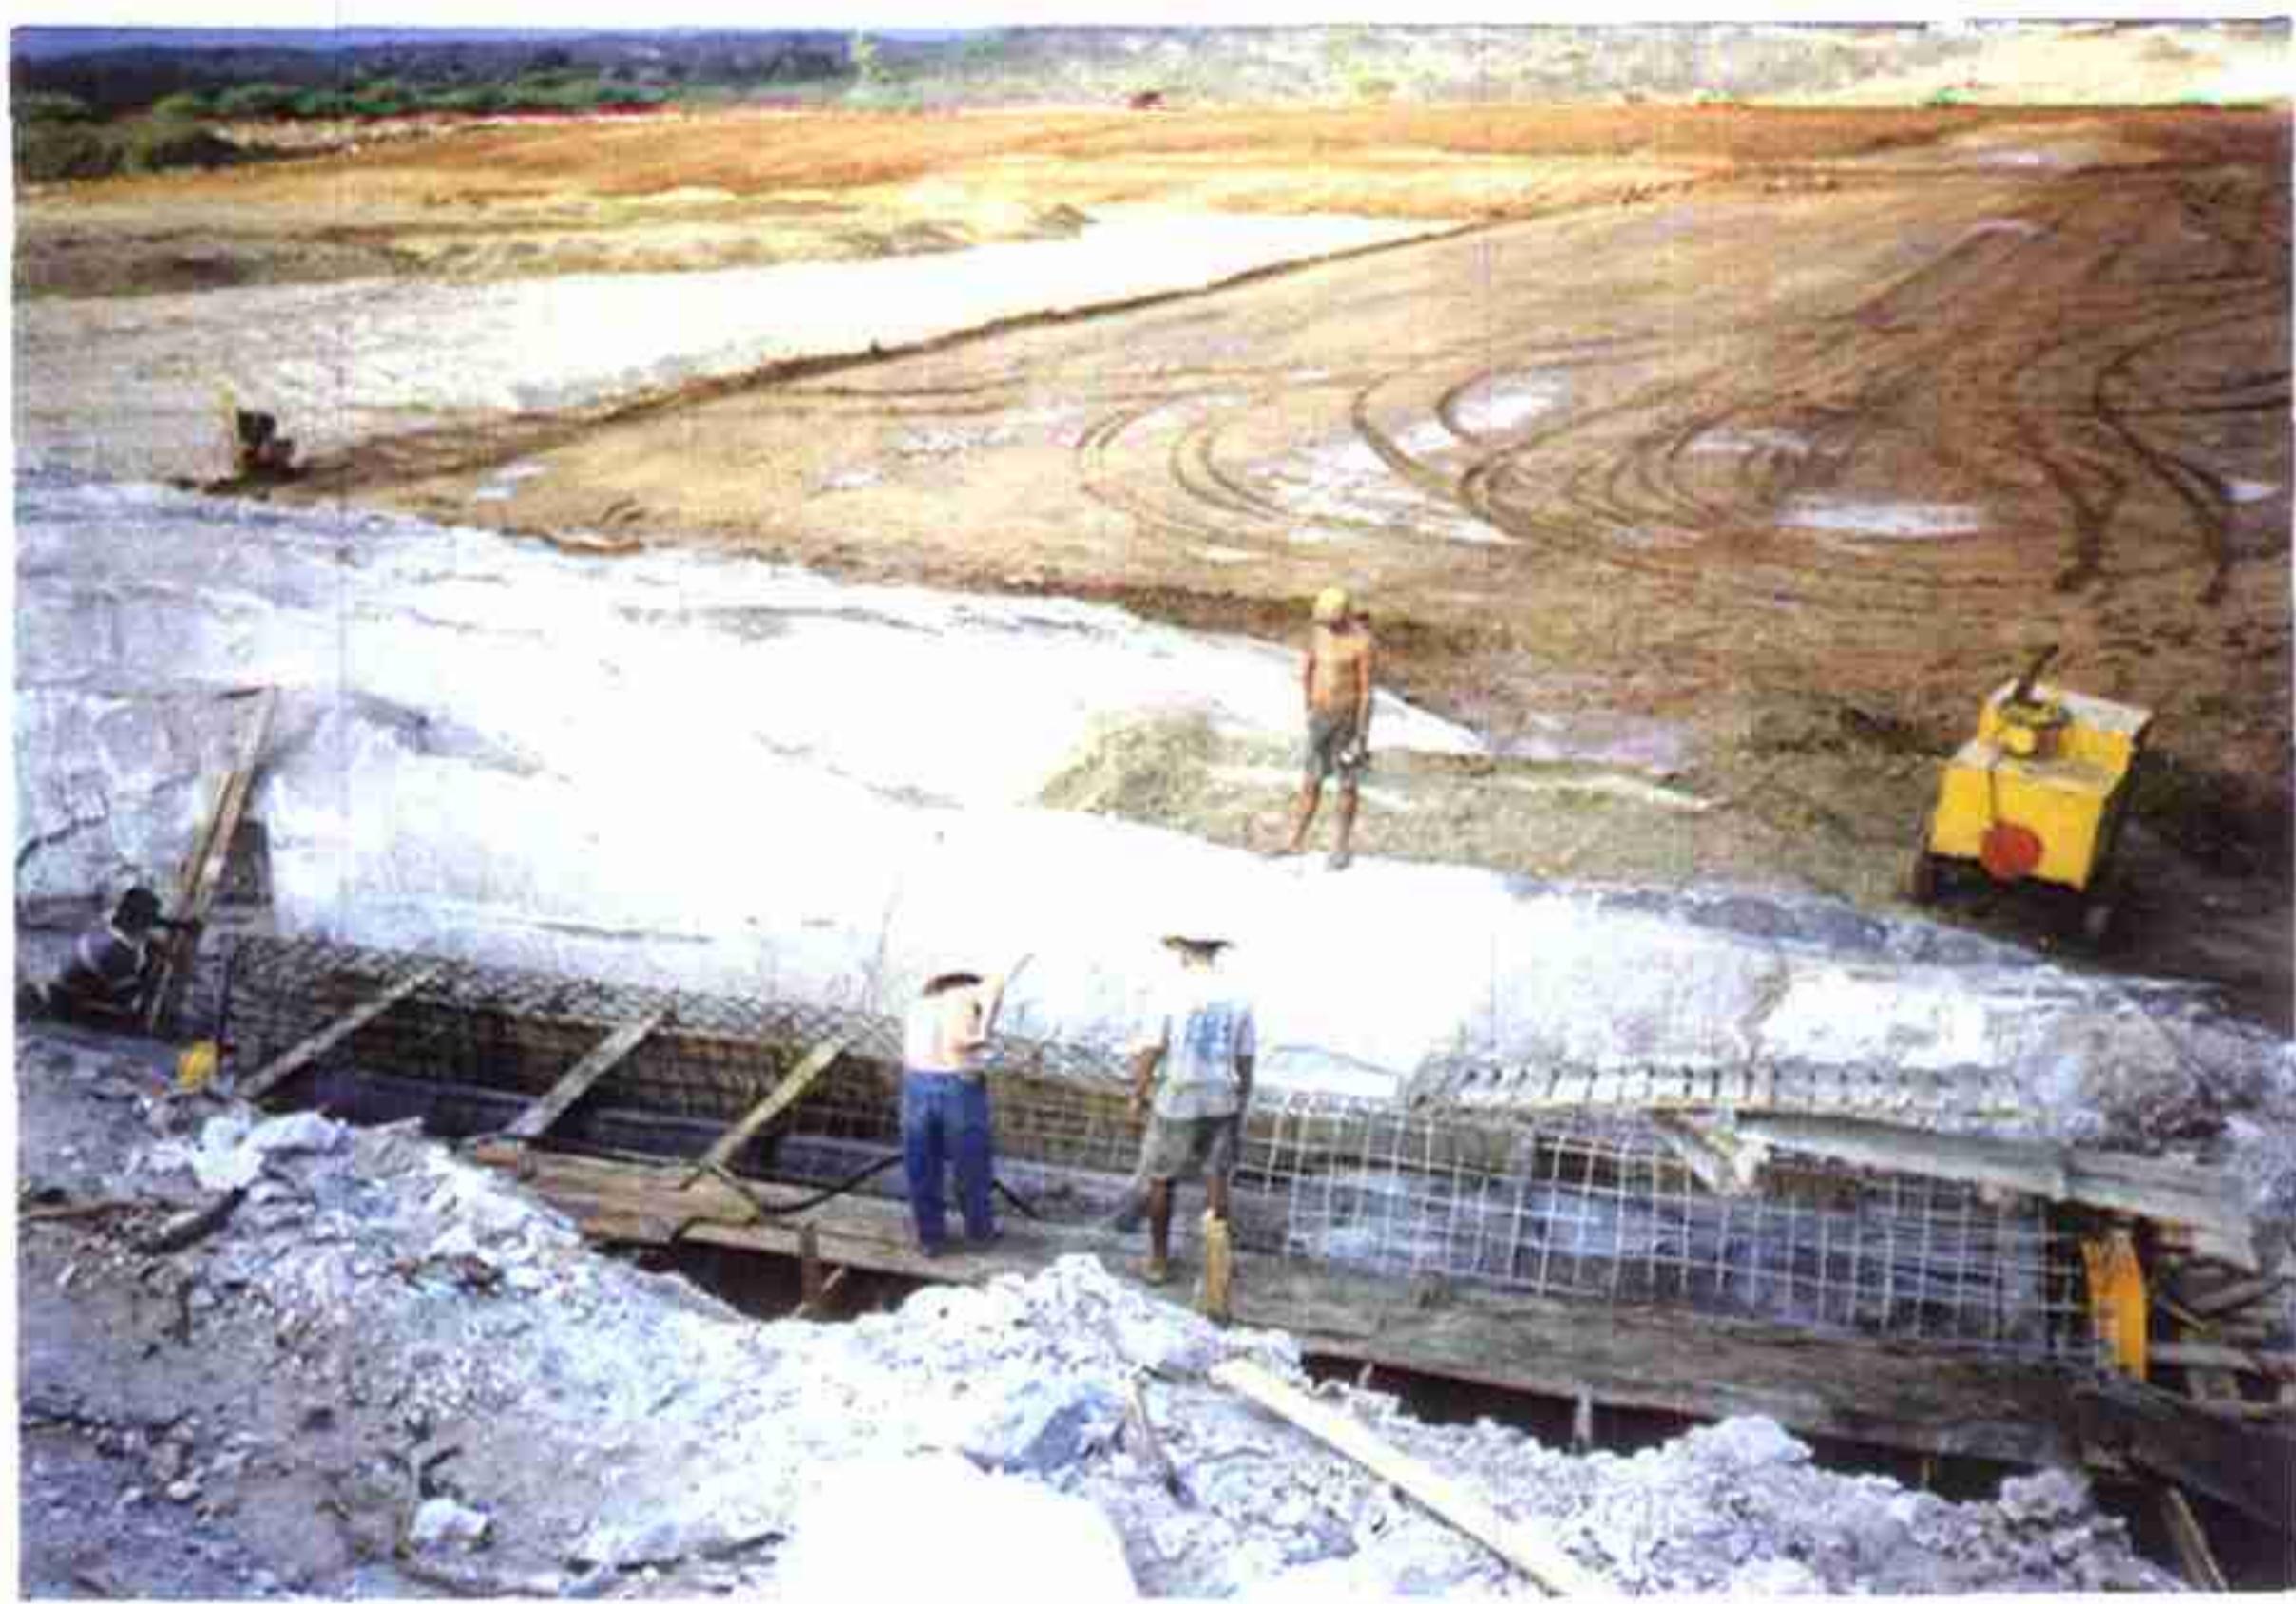
Vista de detalhe de armação, junta Fungeband O-22, concretagem em execução de módulo da galeria de tomada d'água, maciço sílico-argiloso e tapete impermeável a esquerda.

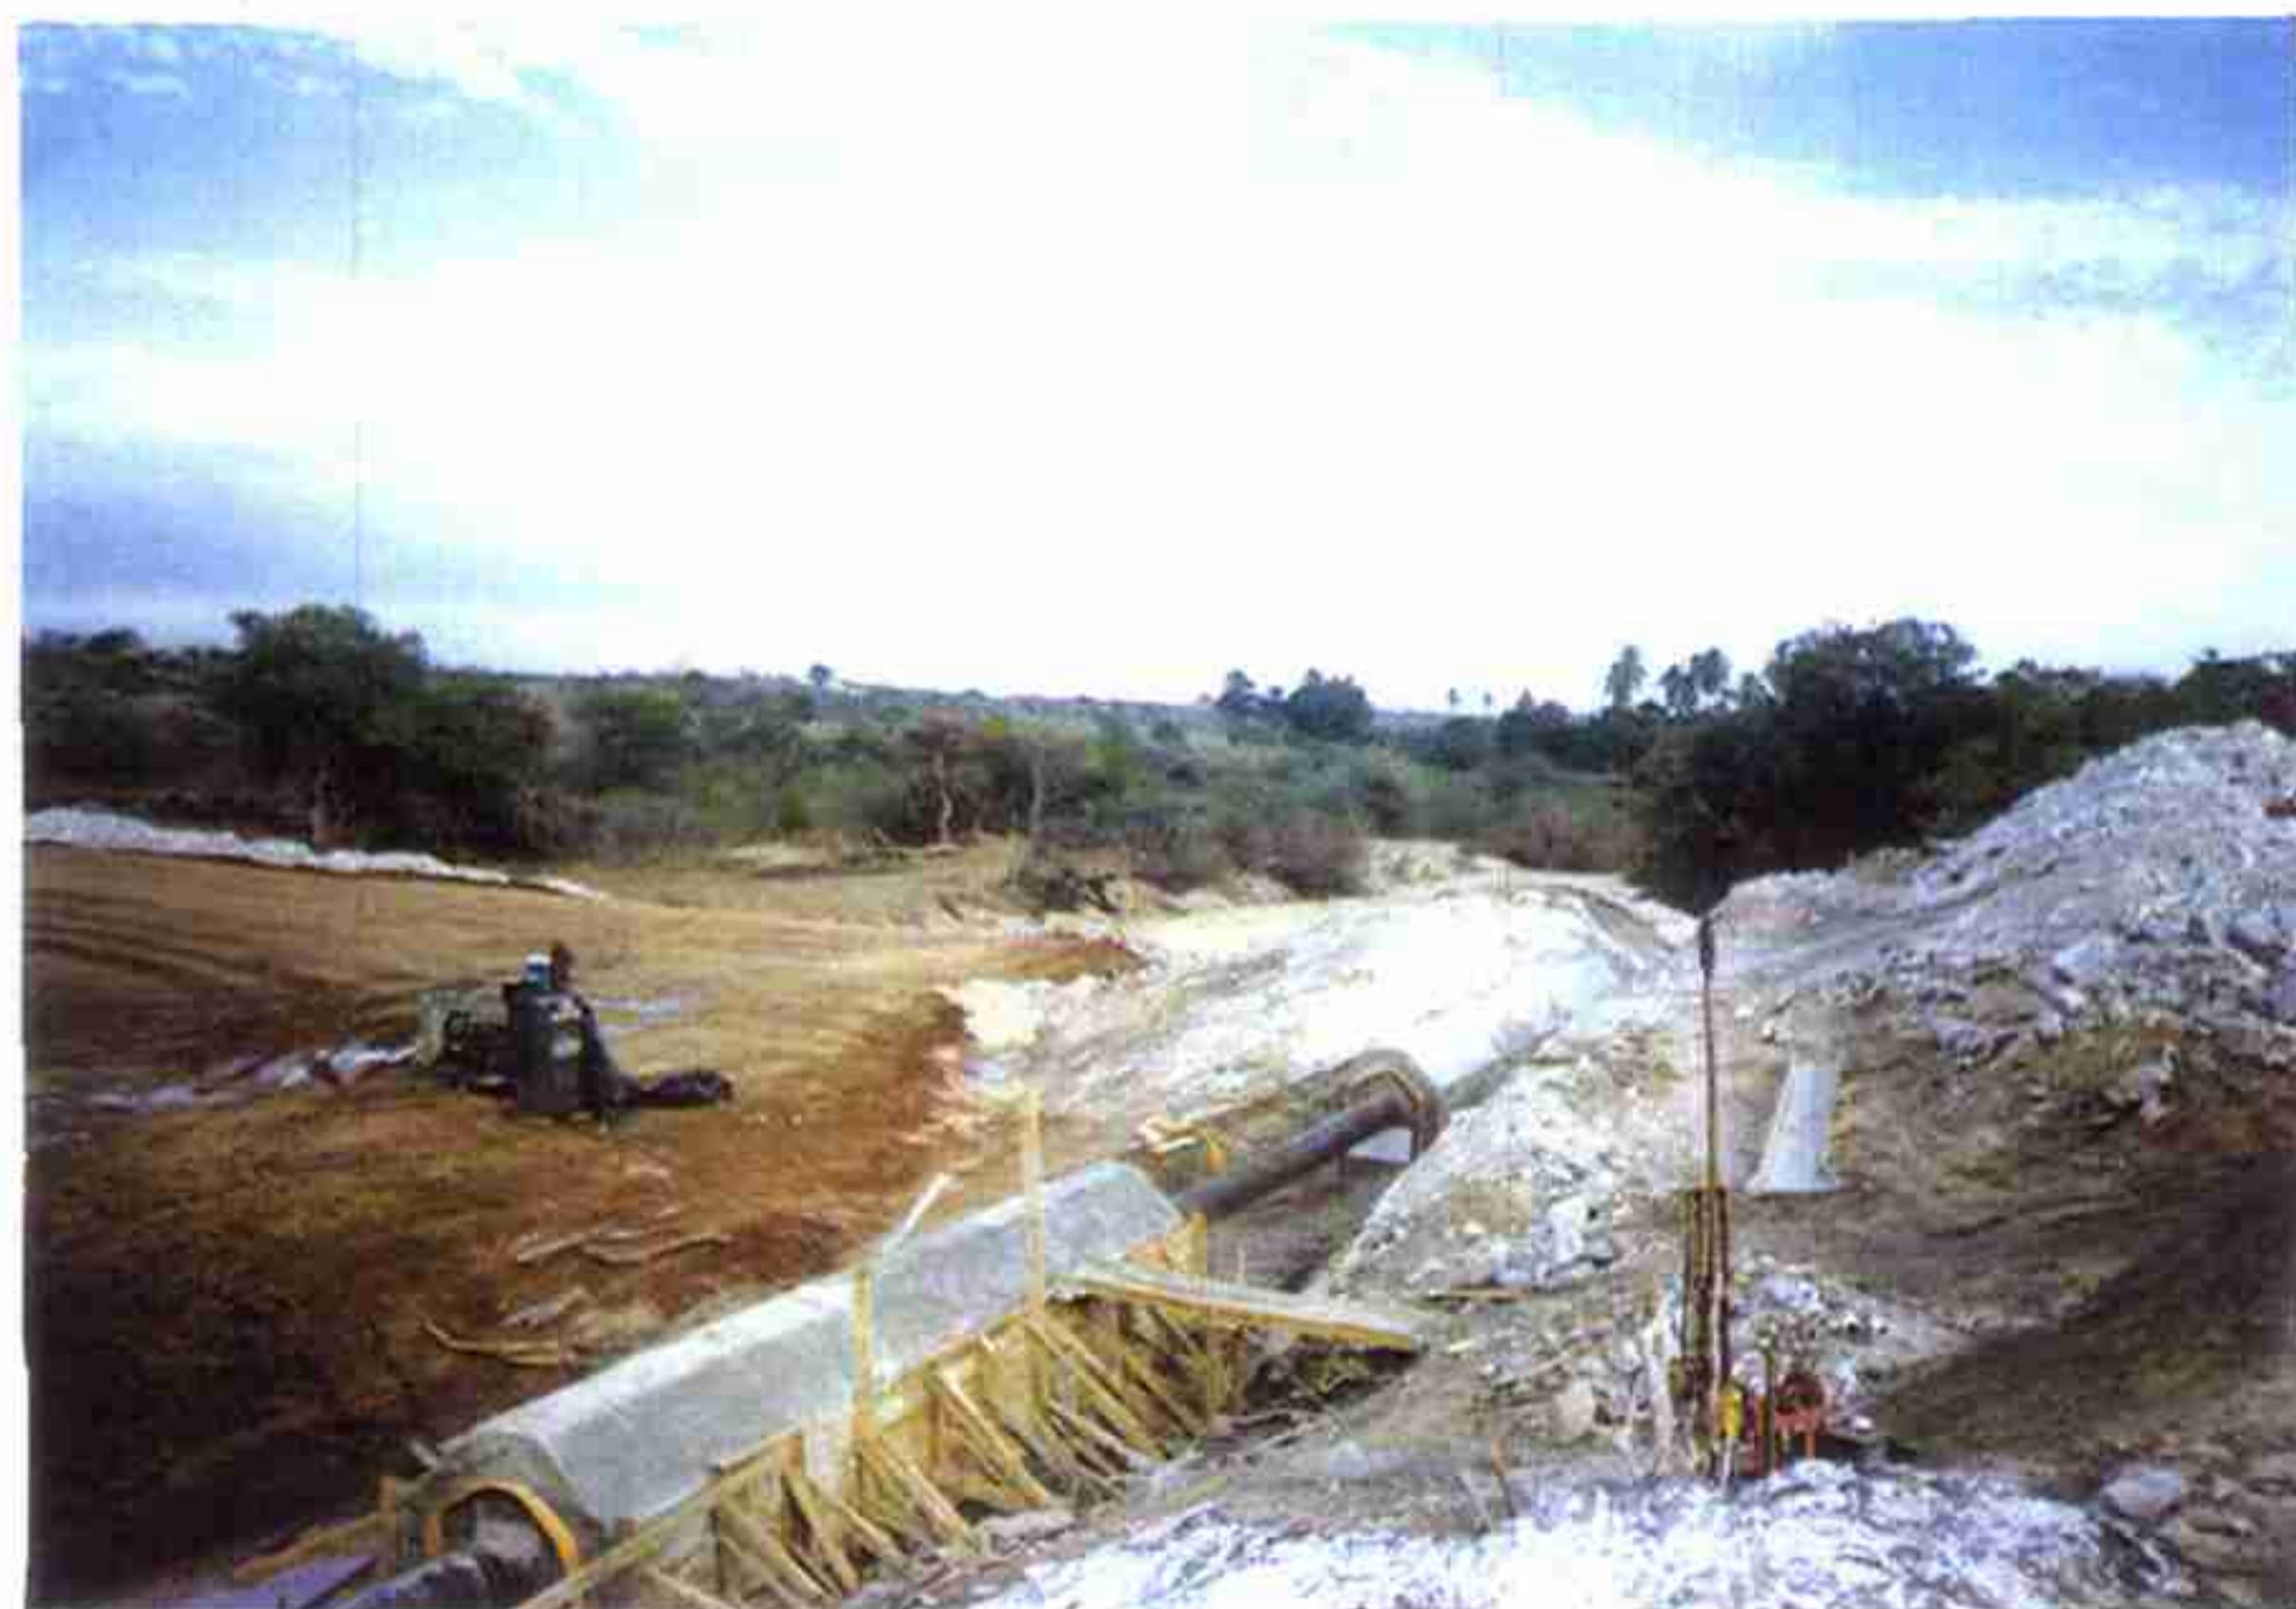
Vista de módulos concretados da galeria de tomada d'água onde se vê detalhe da tubulação de  $\varnothing = 500\text{mm}$ .

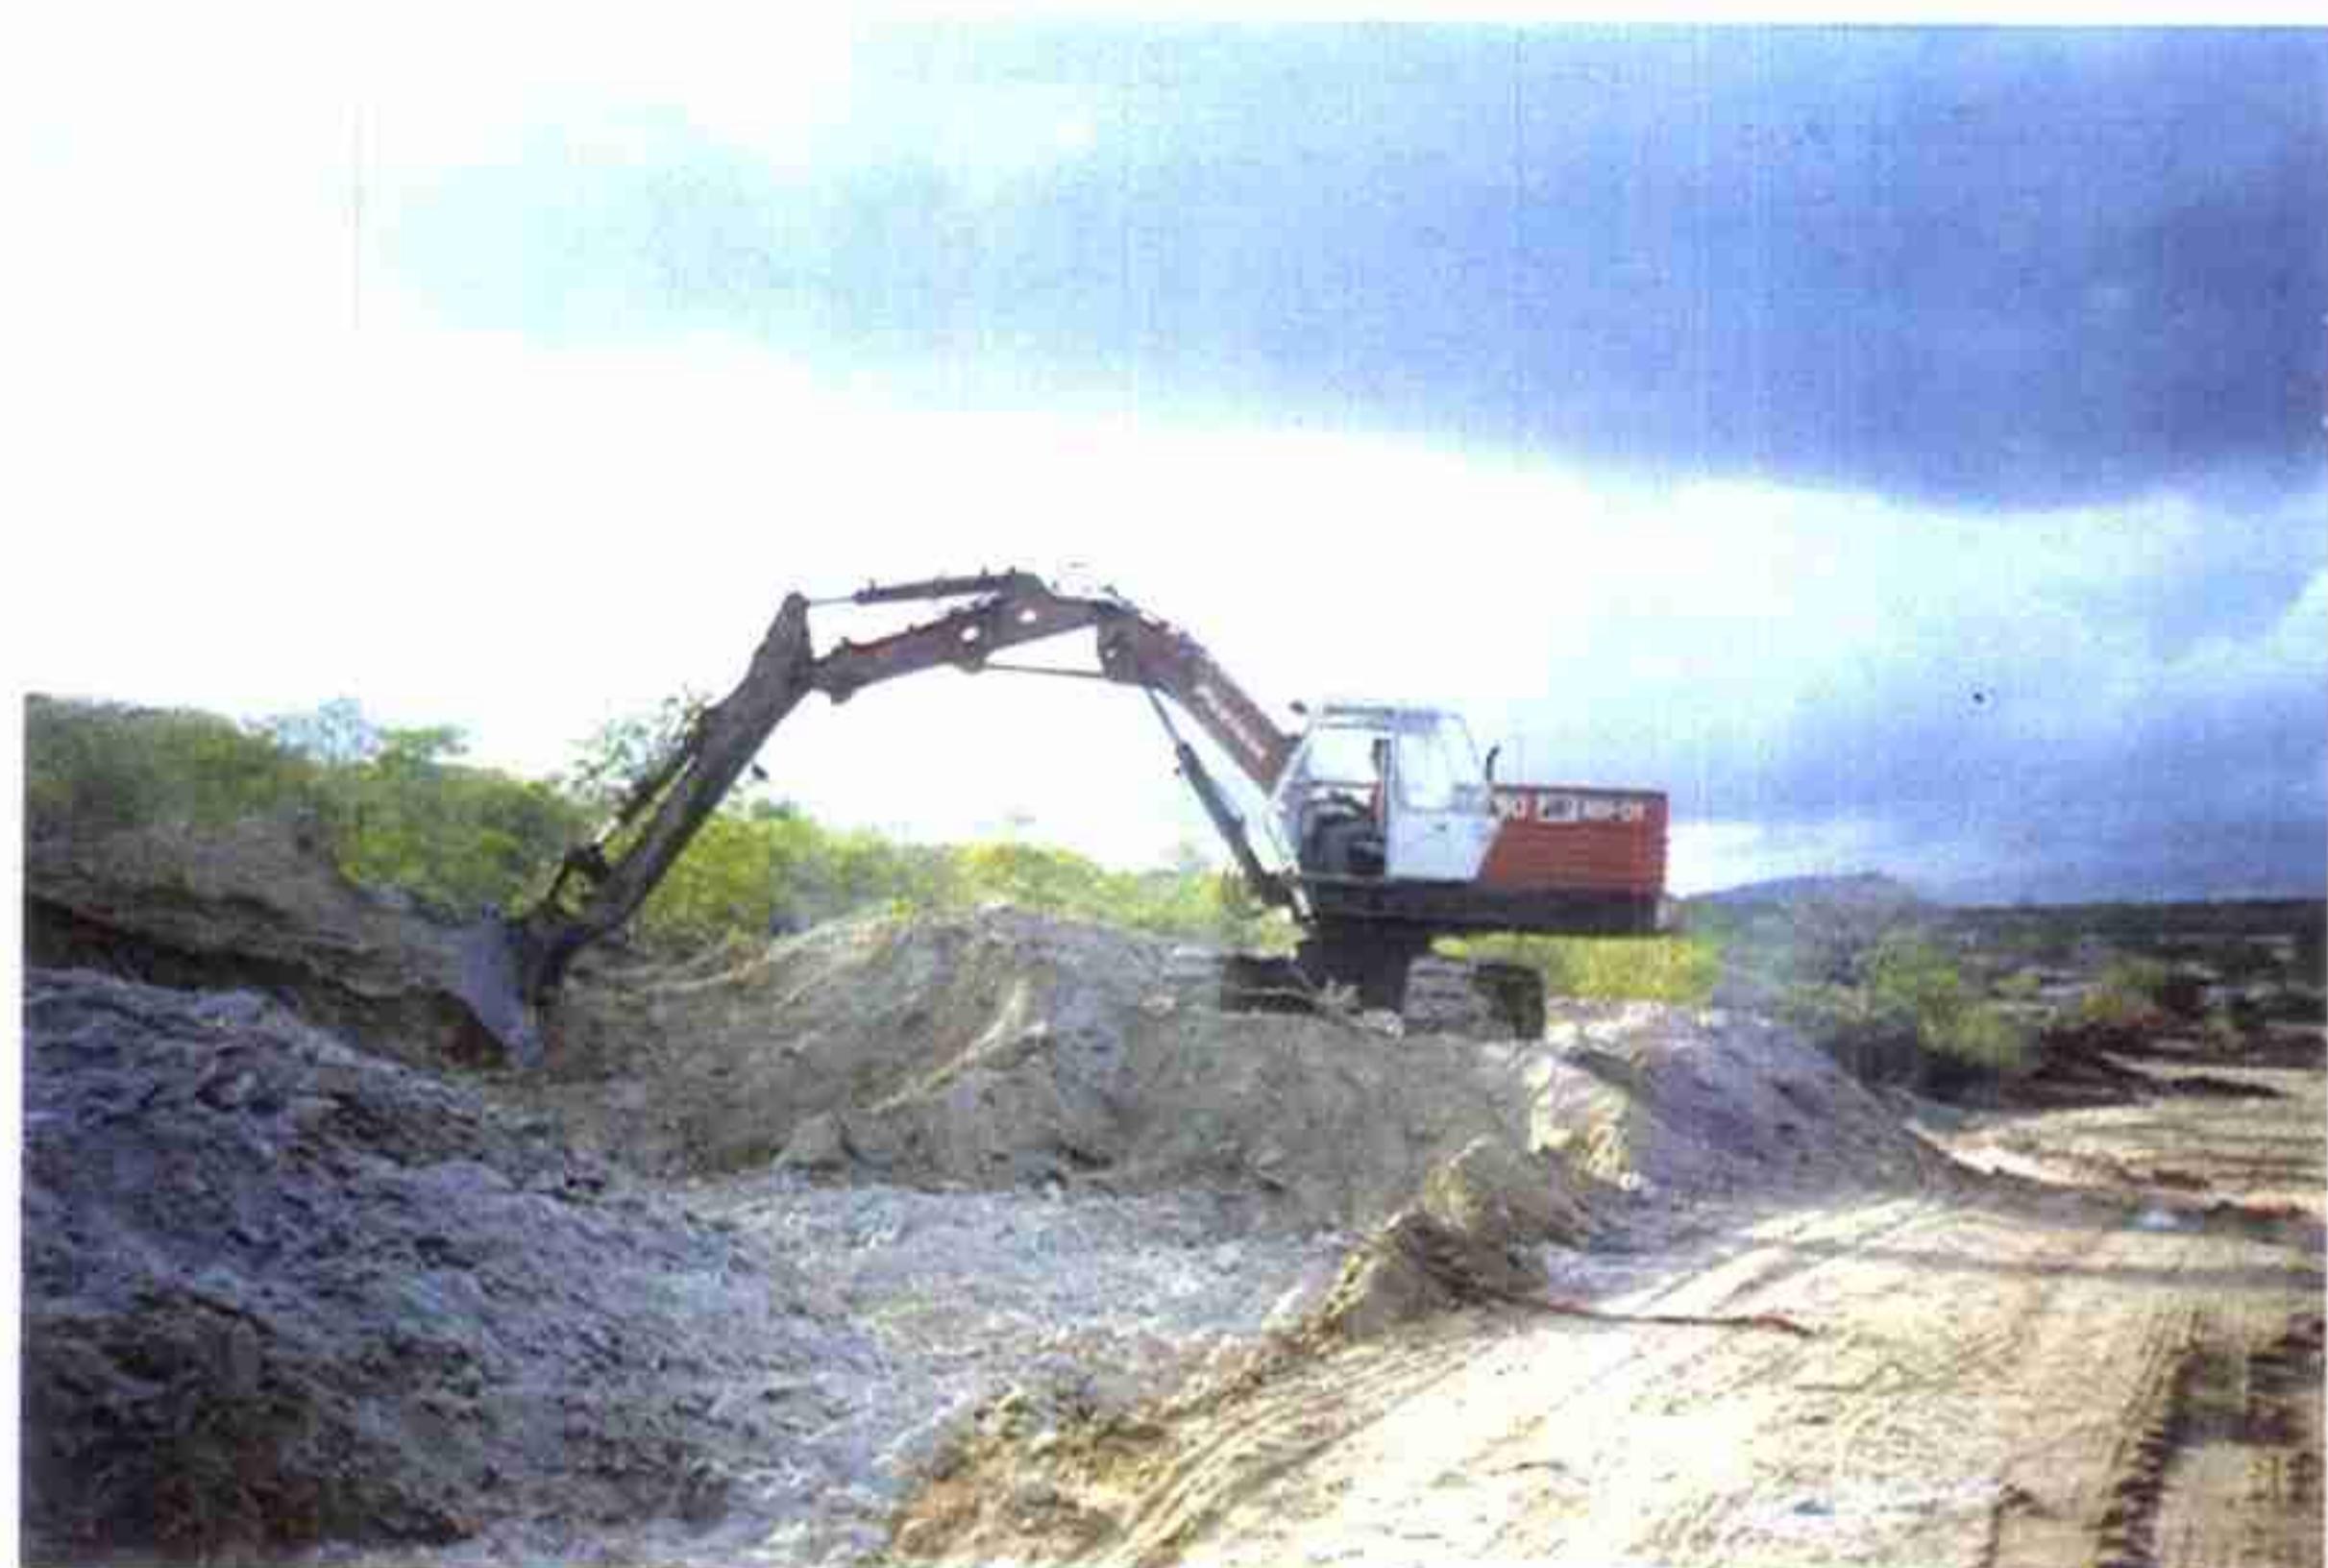
Vista de máquina Poelain LC-80 executando preparo da fundação na ombreira direita.

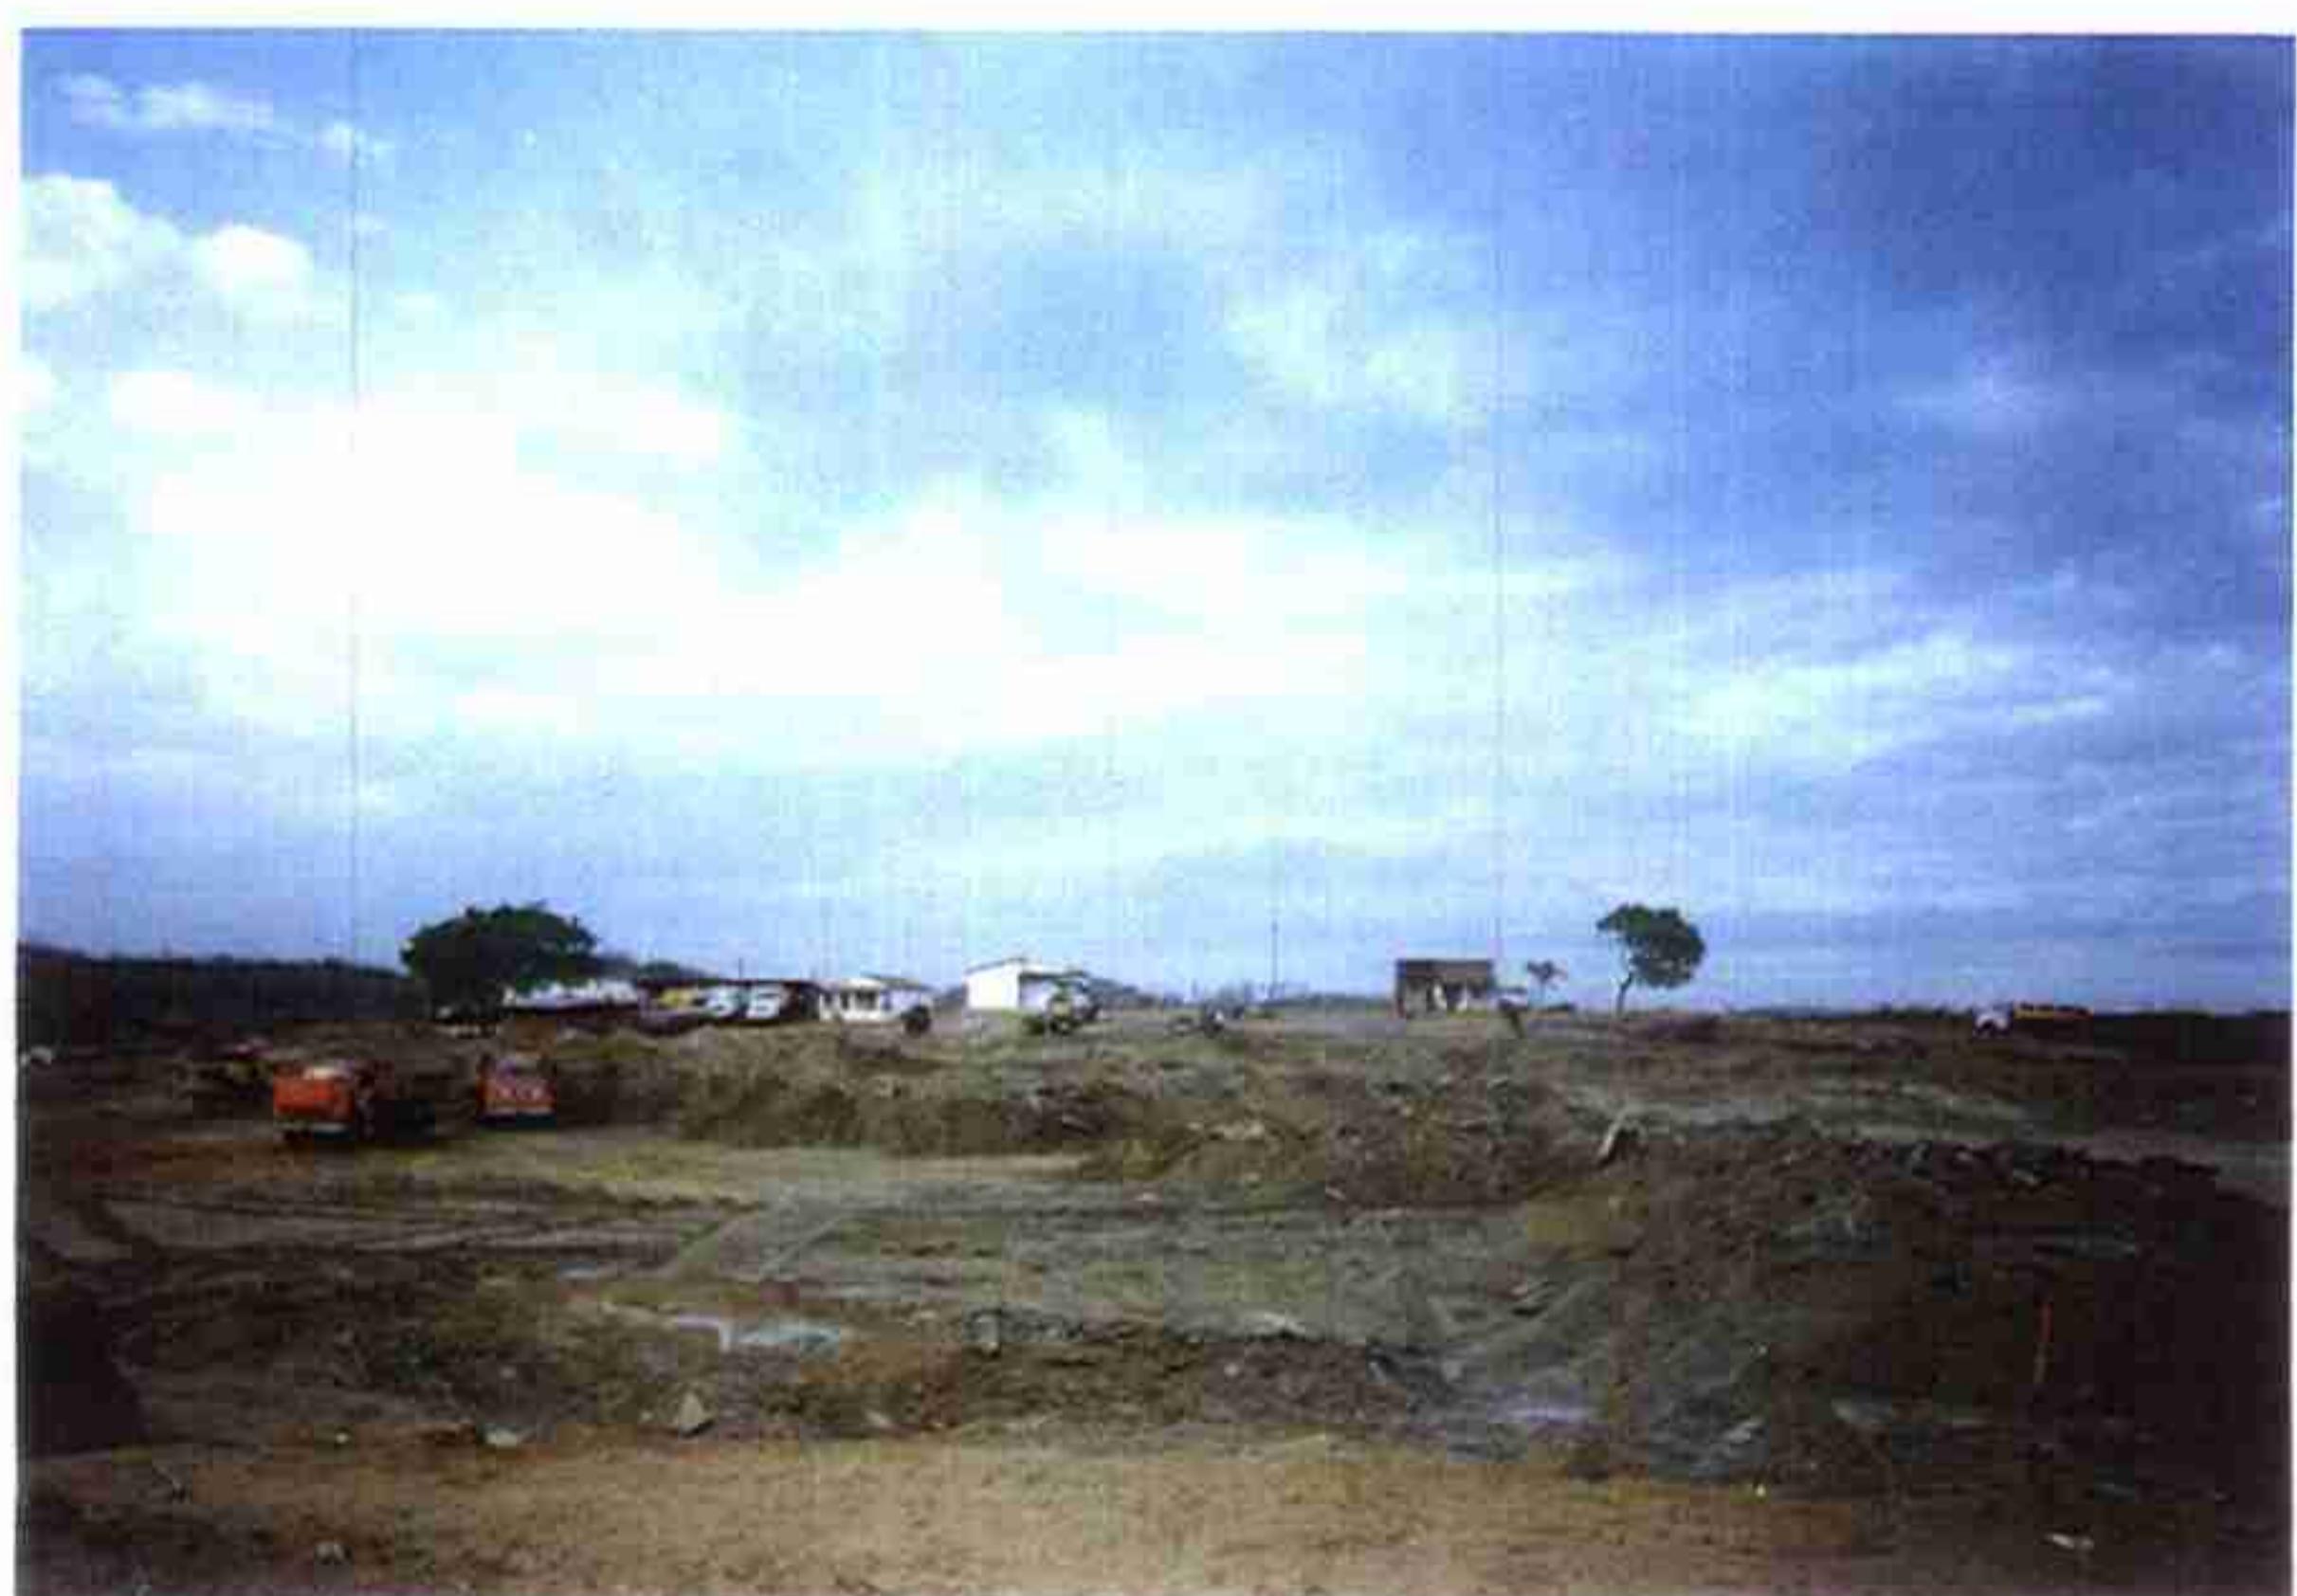
Vista da escavação do sangradouro.
