**SUPERVISÃO E ACOMPANHAMENTO DA CONSTRUÇÃO DA BARRAGEM SOUZA  
NO MUNICÍPIO DE CANINDÉ**

**“AS BUILT”**

**VOLUME 2 - MEMÓRIA FOTOGRÁFICA**

**FORTALEZA  
NOVEMBRO DE 1998**

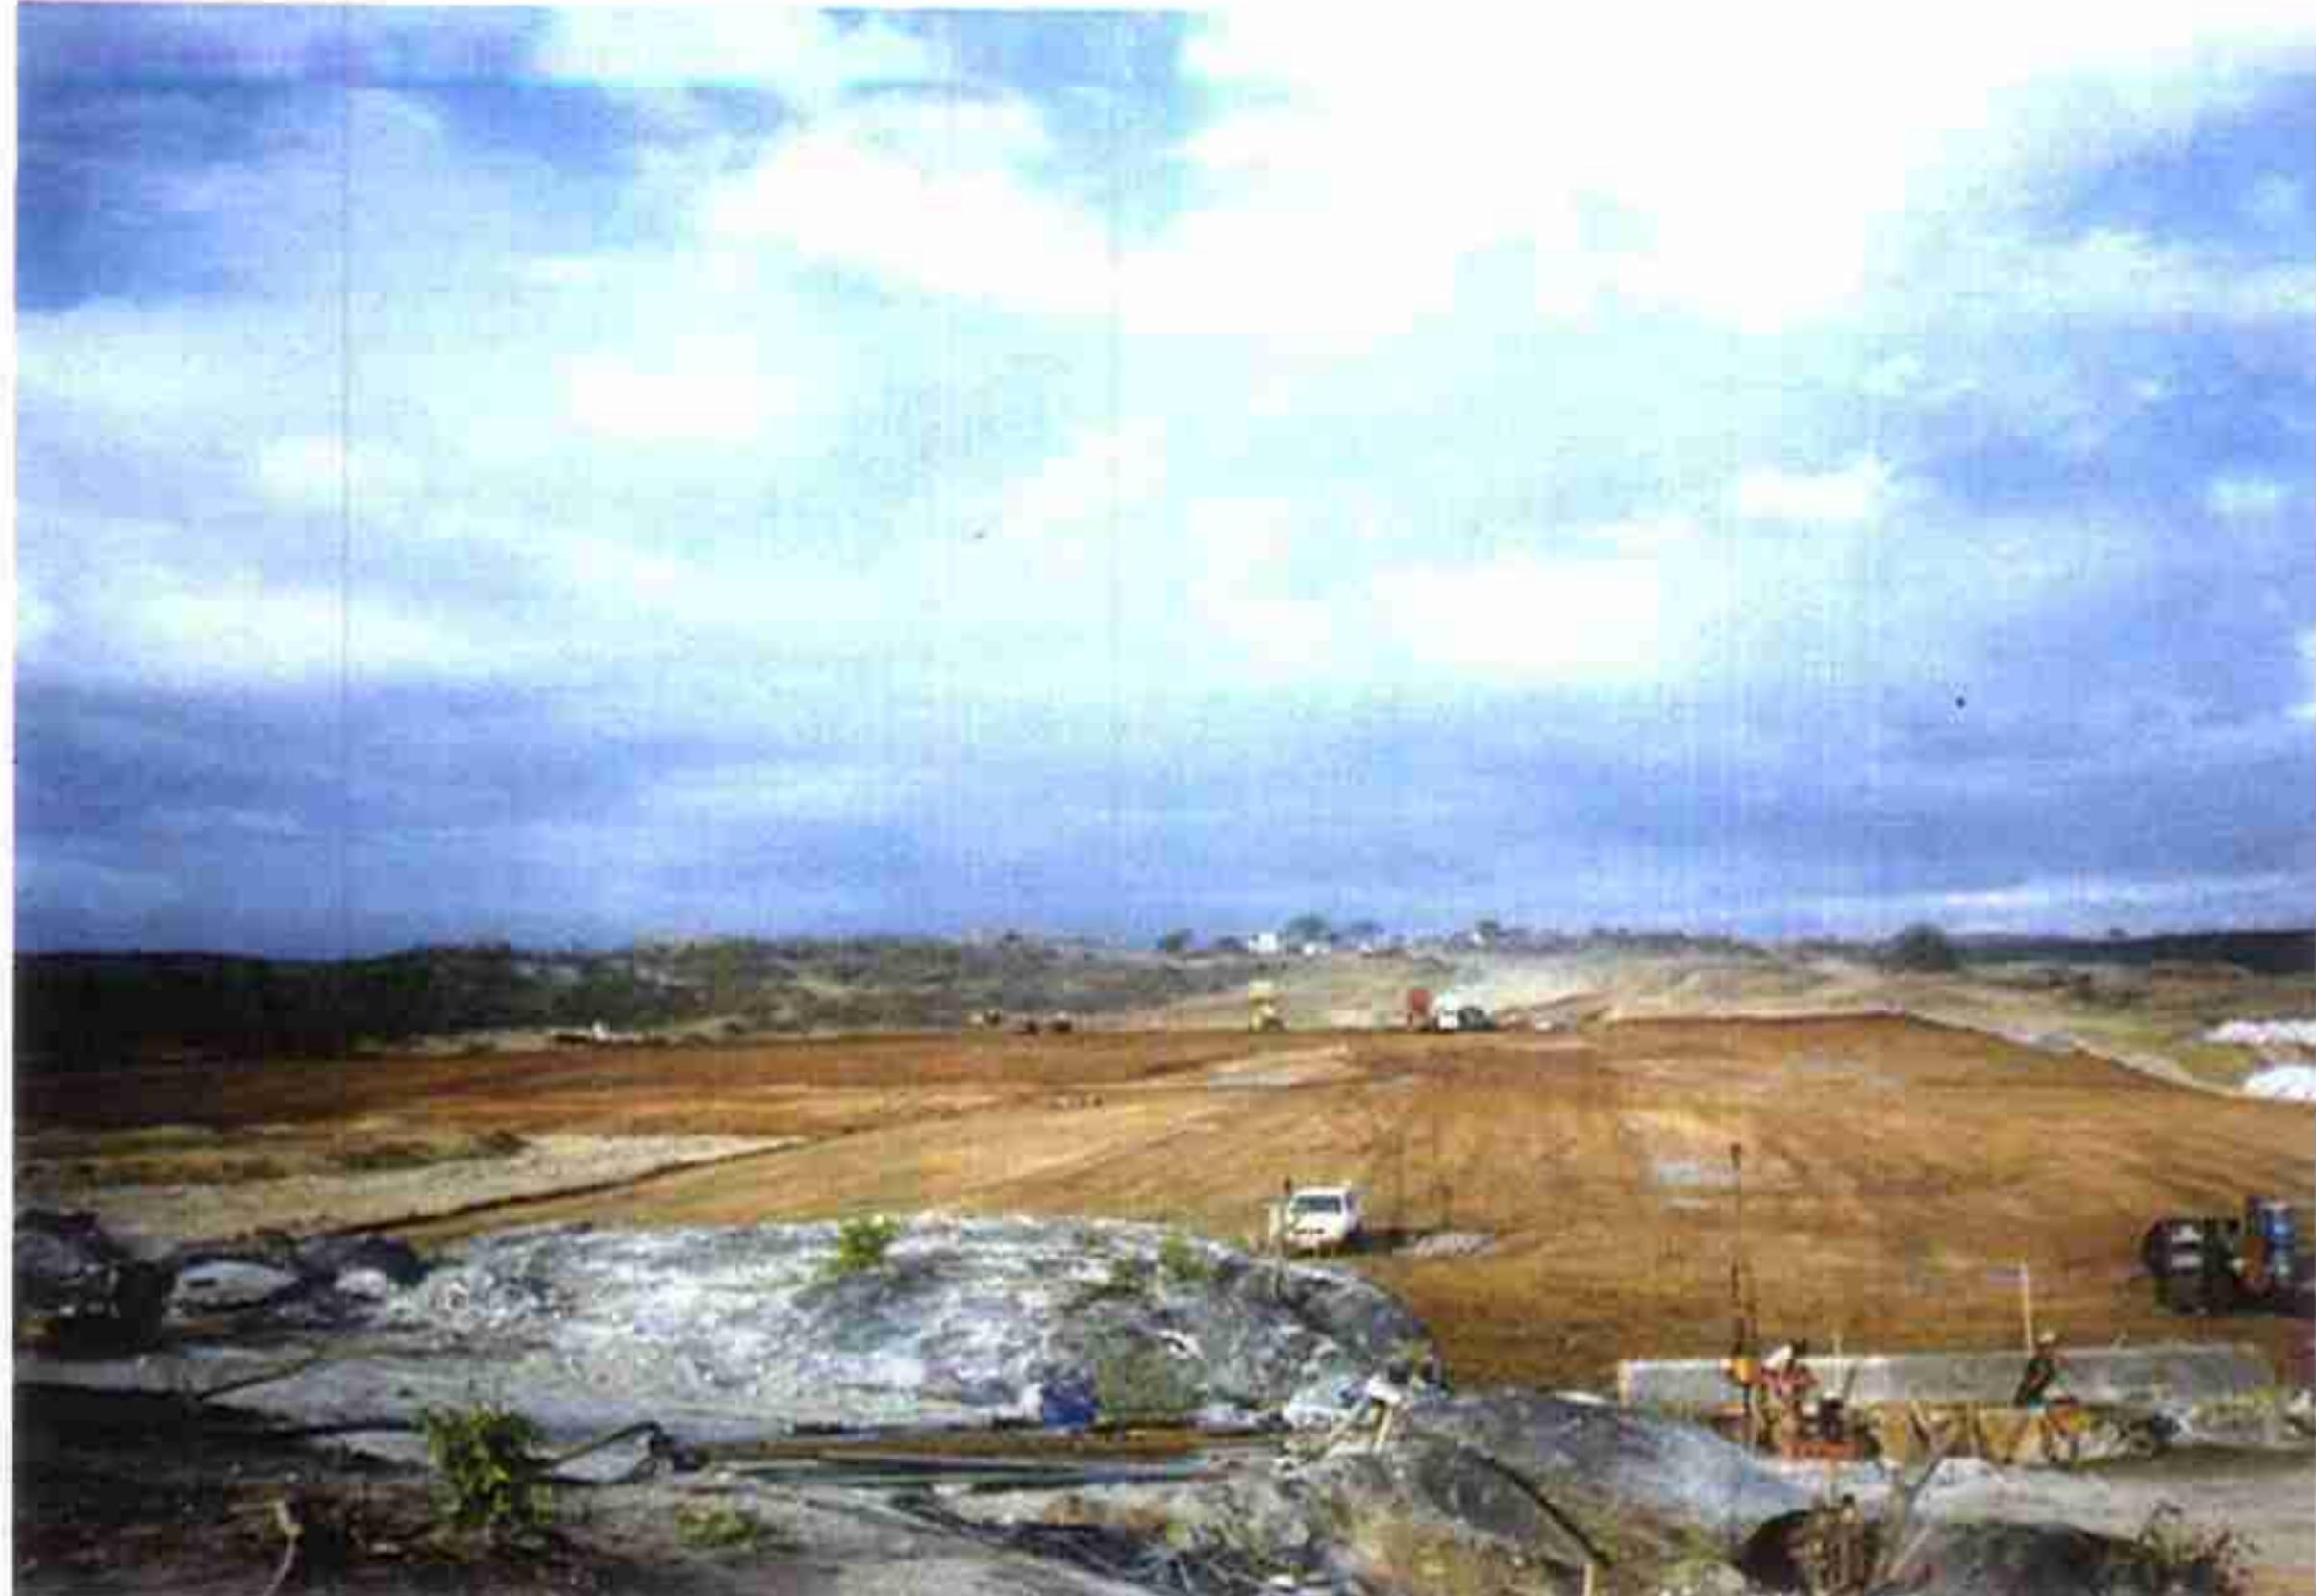
Vista geral da Barragem: Ombreira direita, contato do maciço com ombreira direita, maciço sílico-argiloso, tapete impermeável à esquerda e ombreira esquerda ao final.

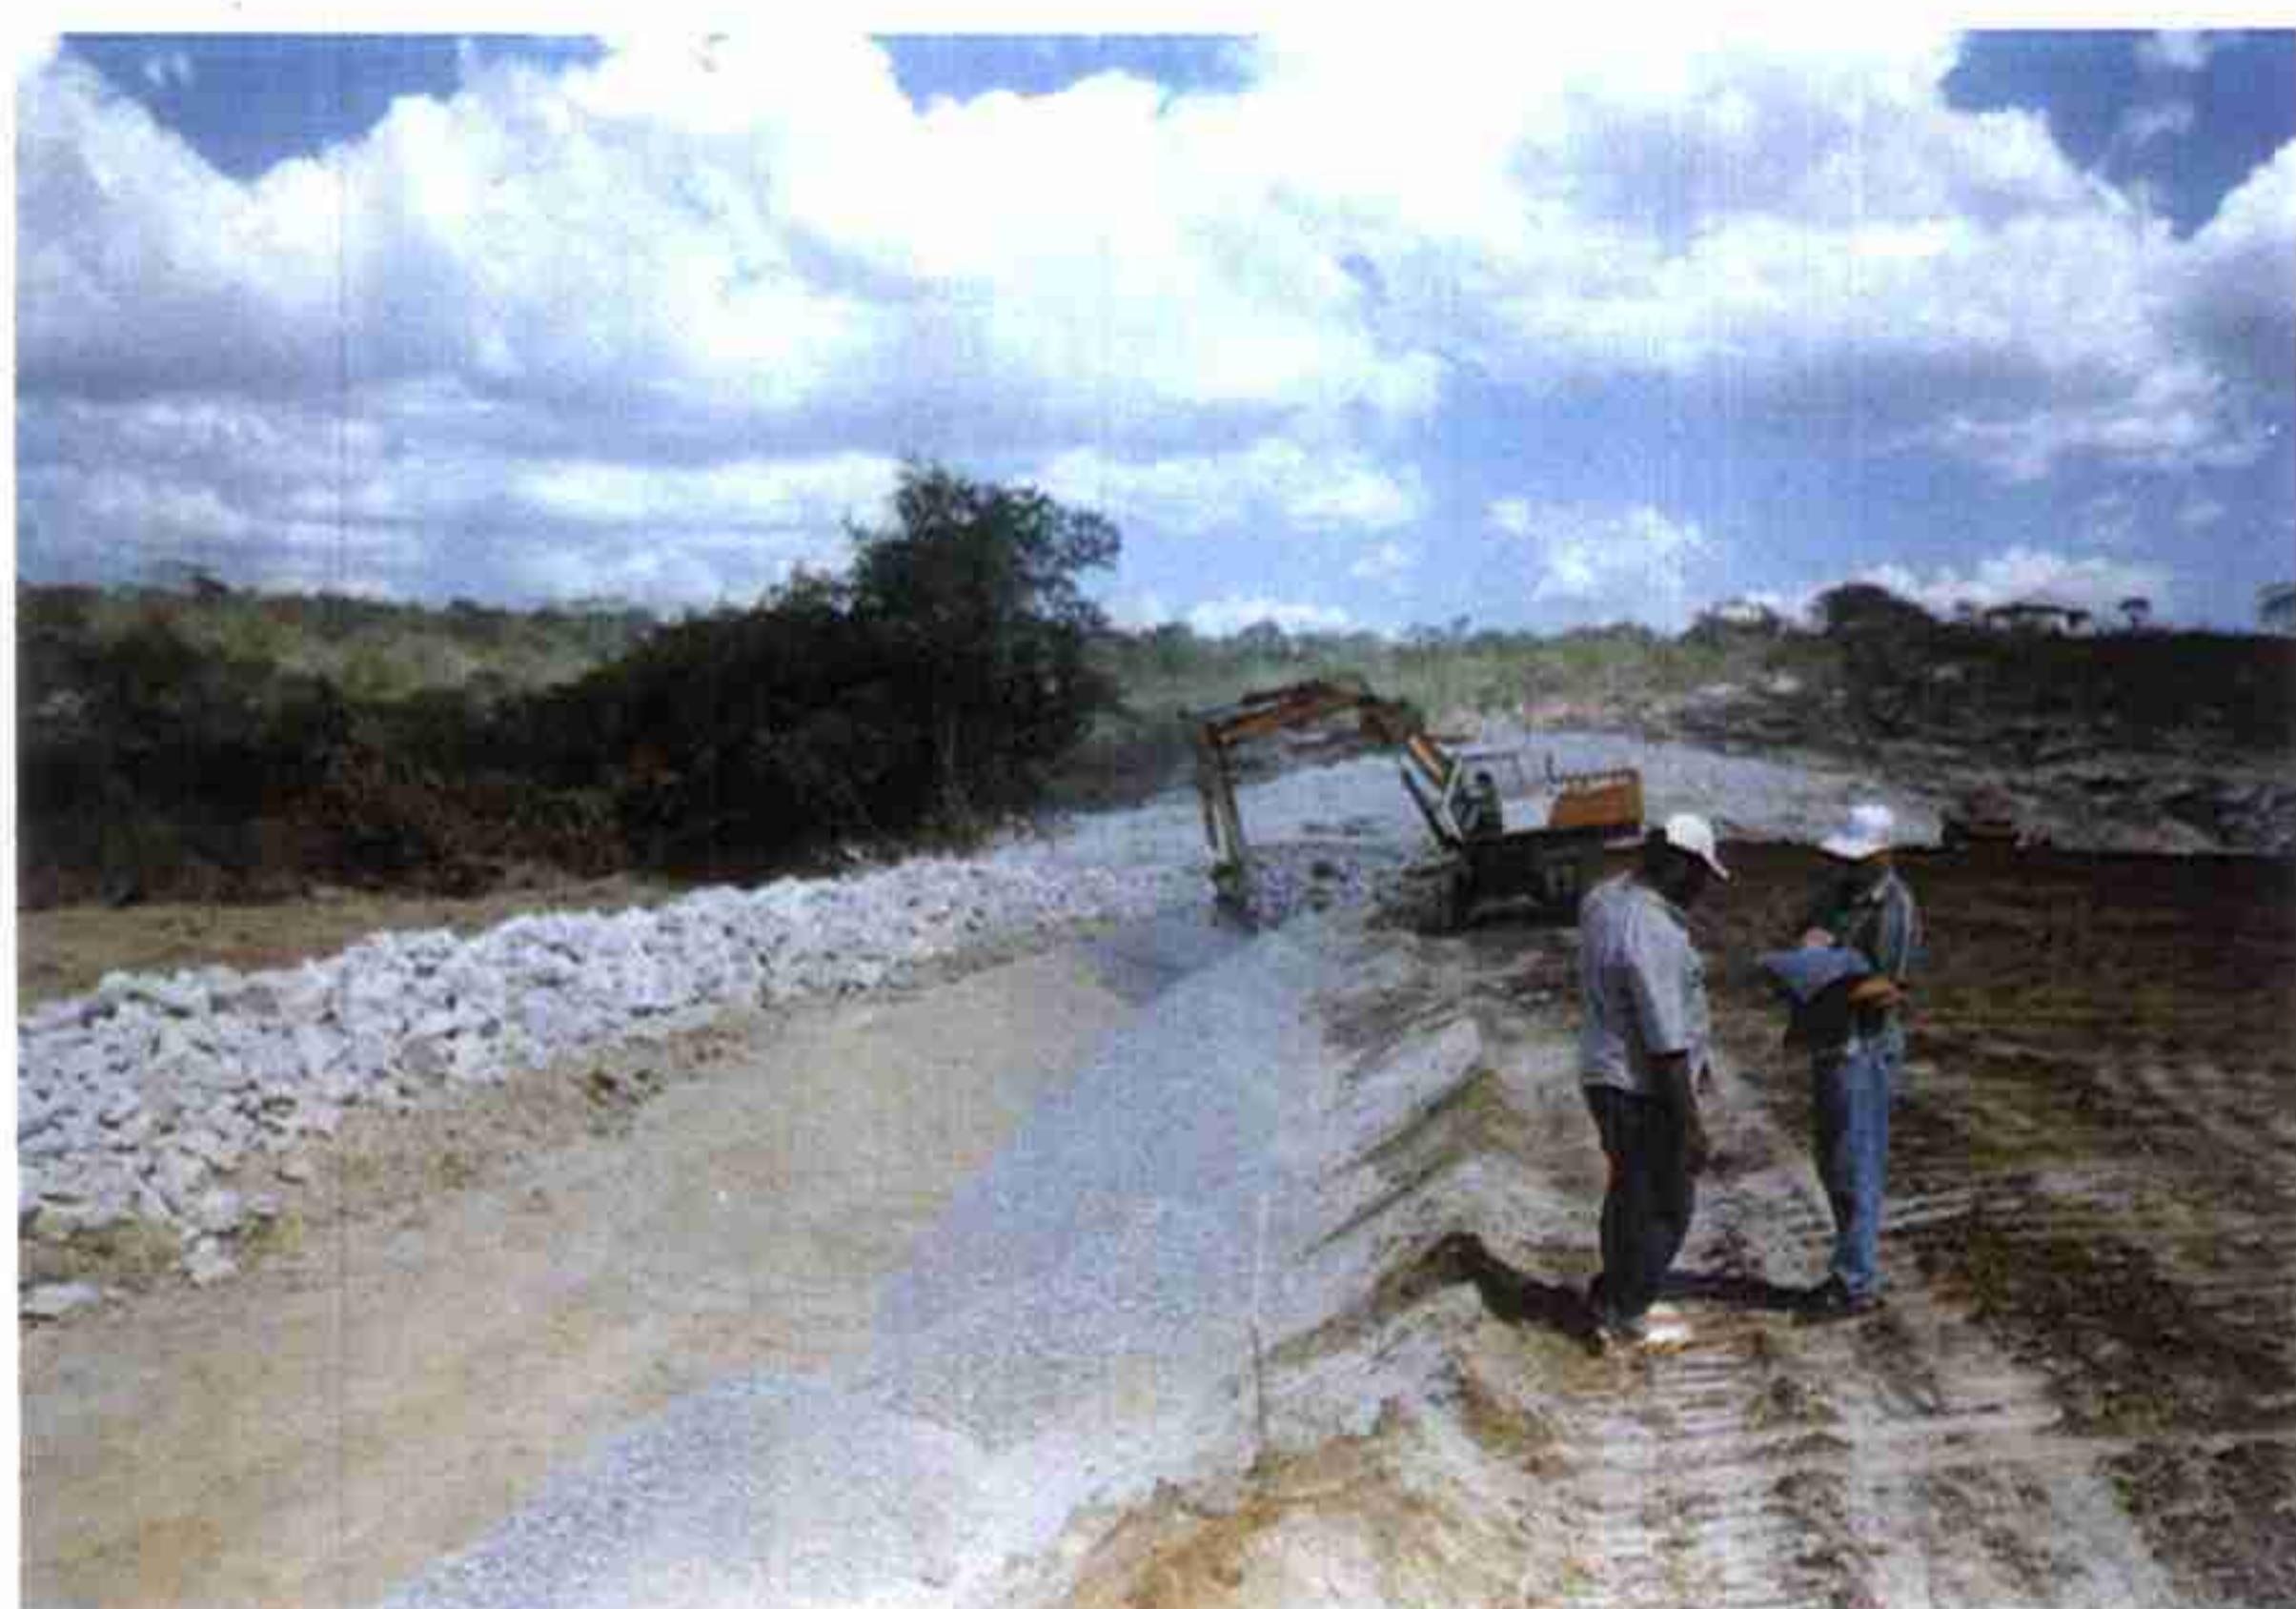
Detalhe da execução do "Rock-Fill" à jusante onde mostra detalhe da transição fina e grossa.

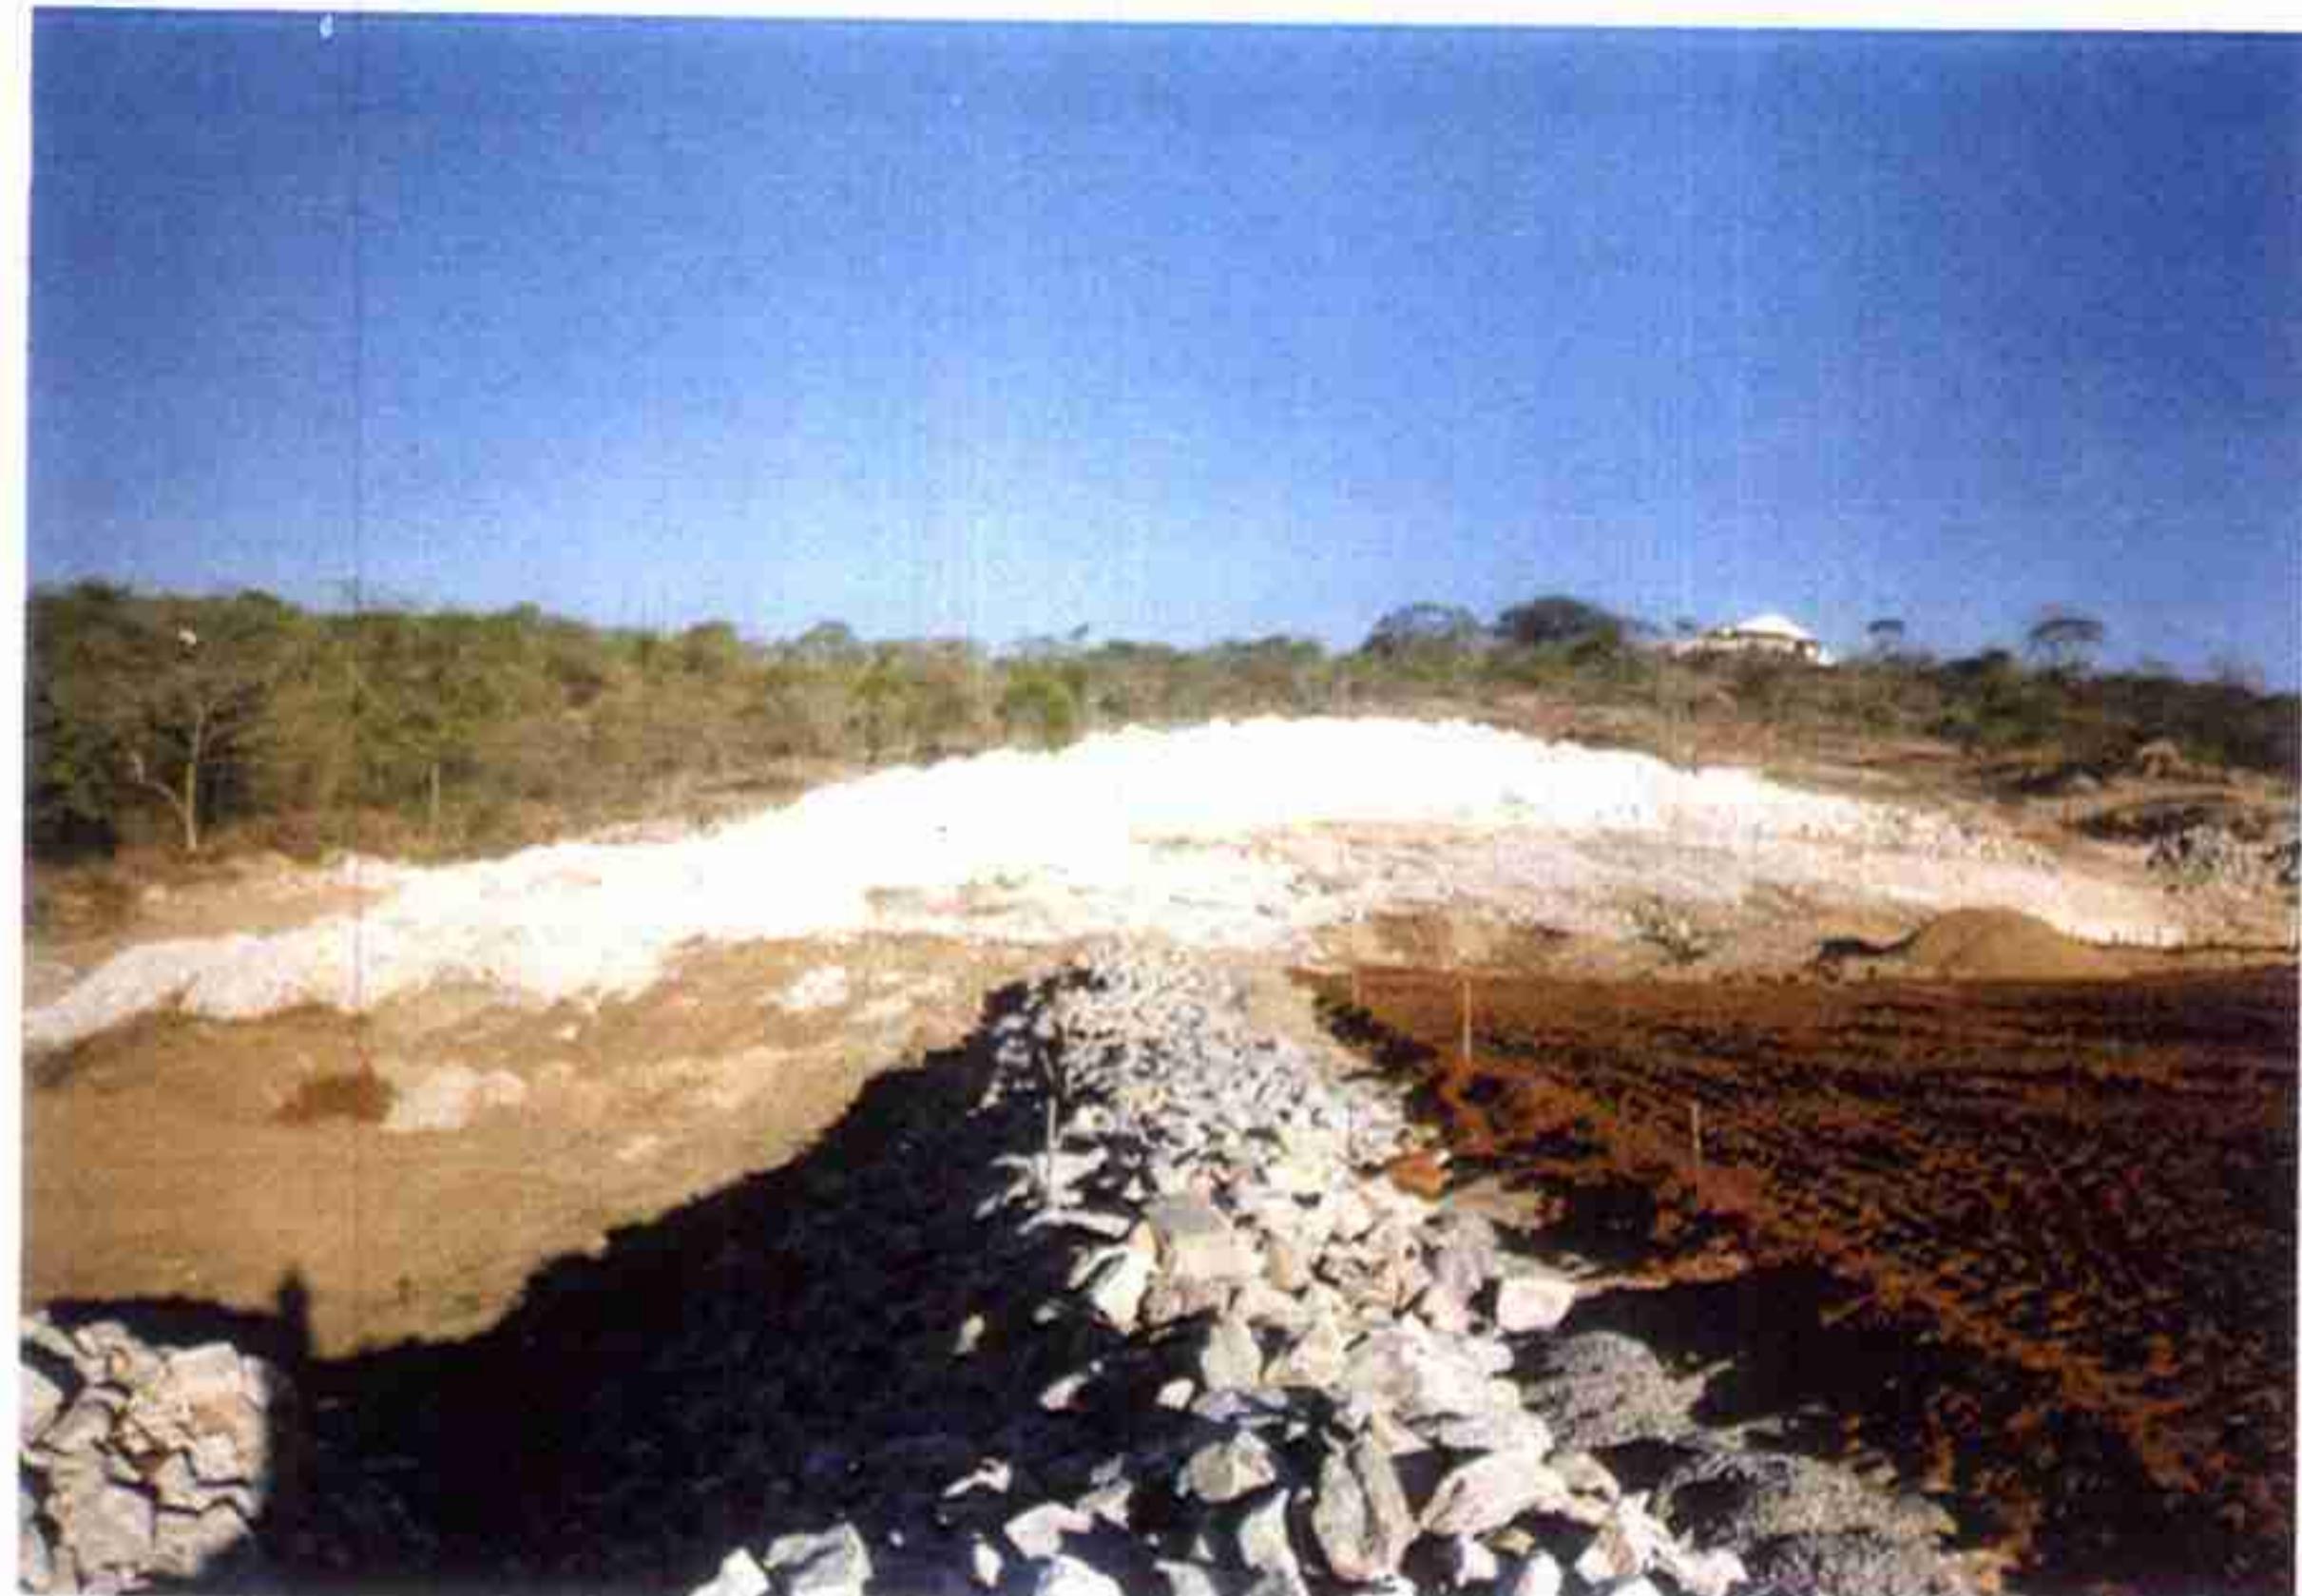
Vista do "Rock-Fill" concluído na calha do rio.

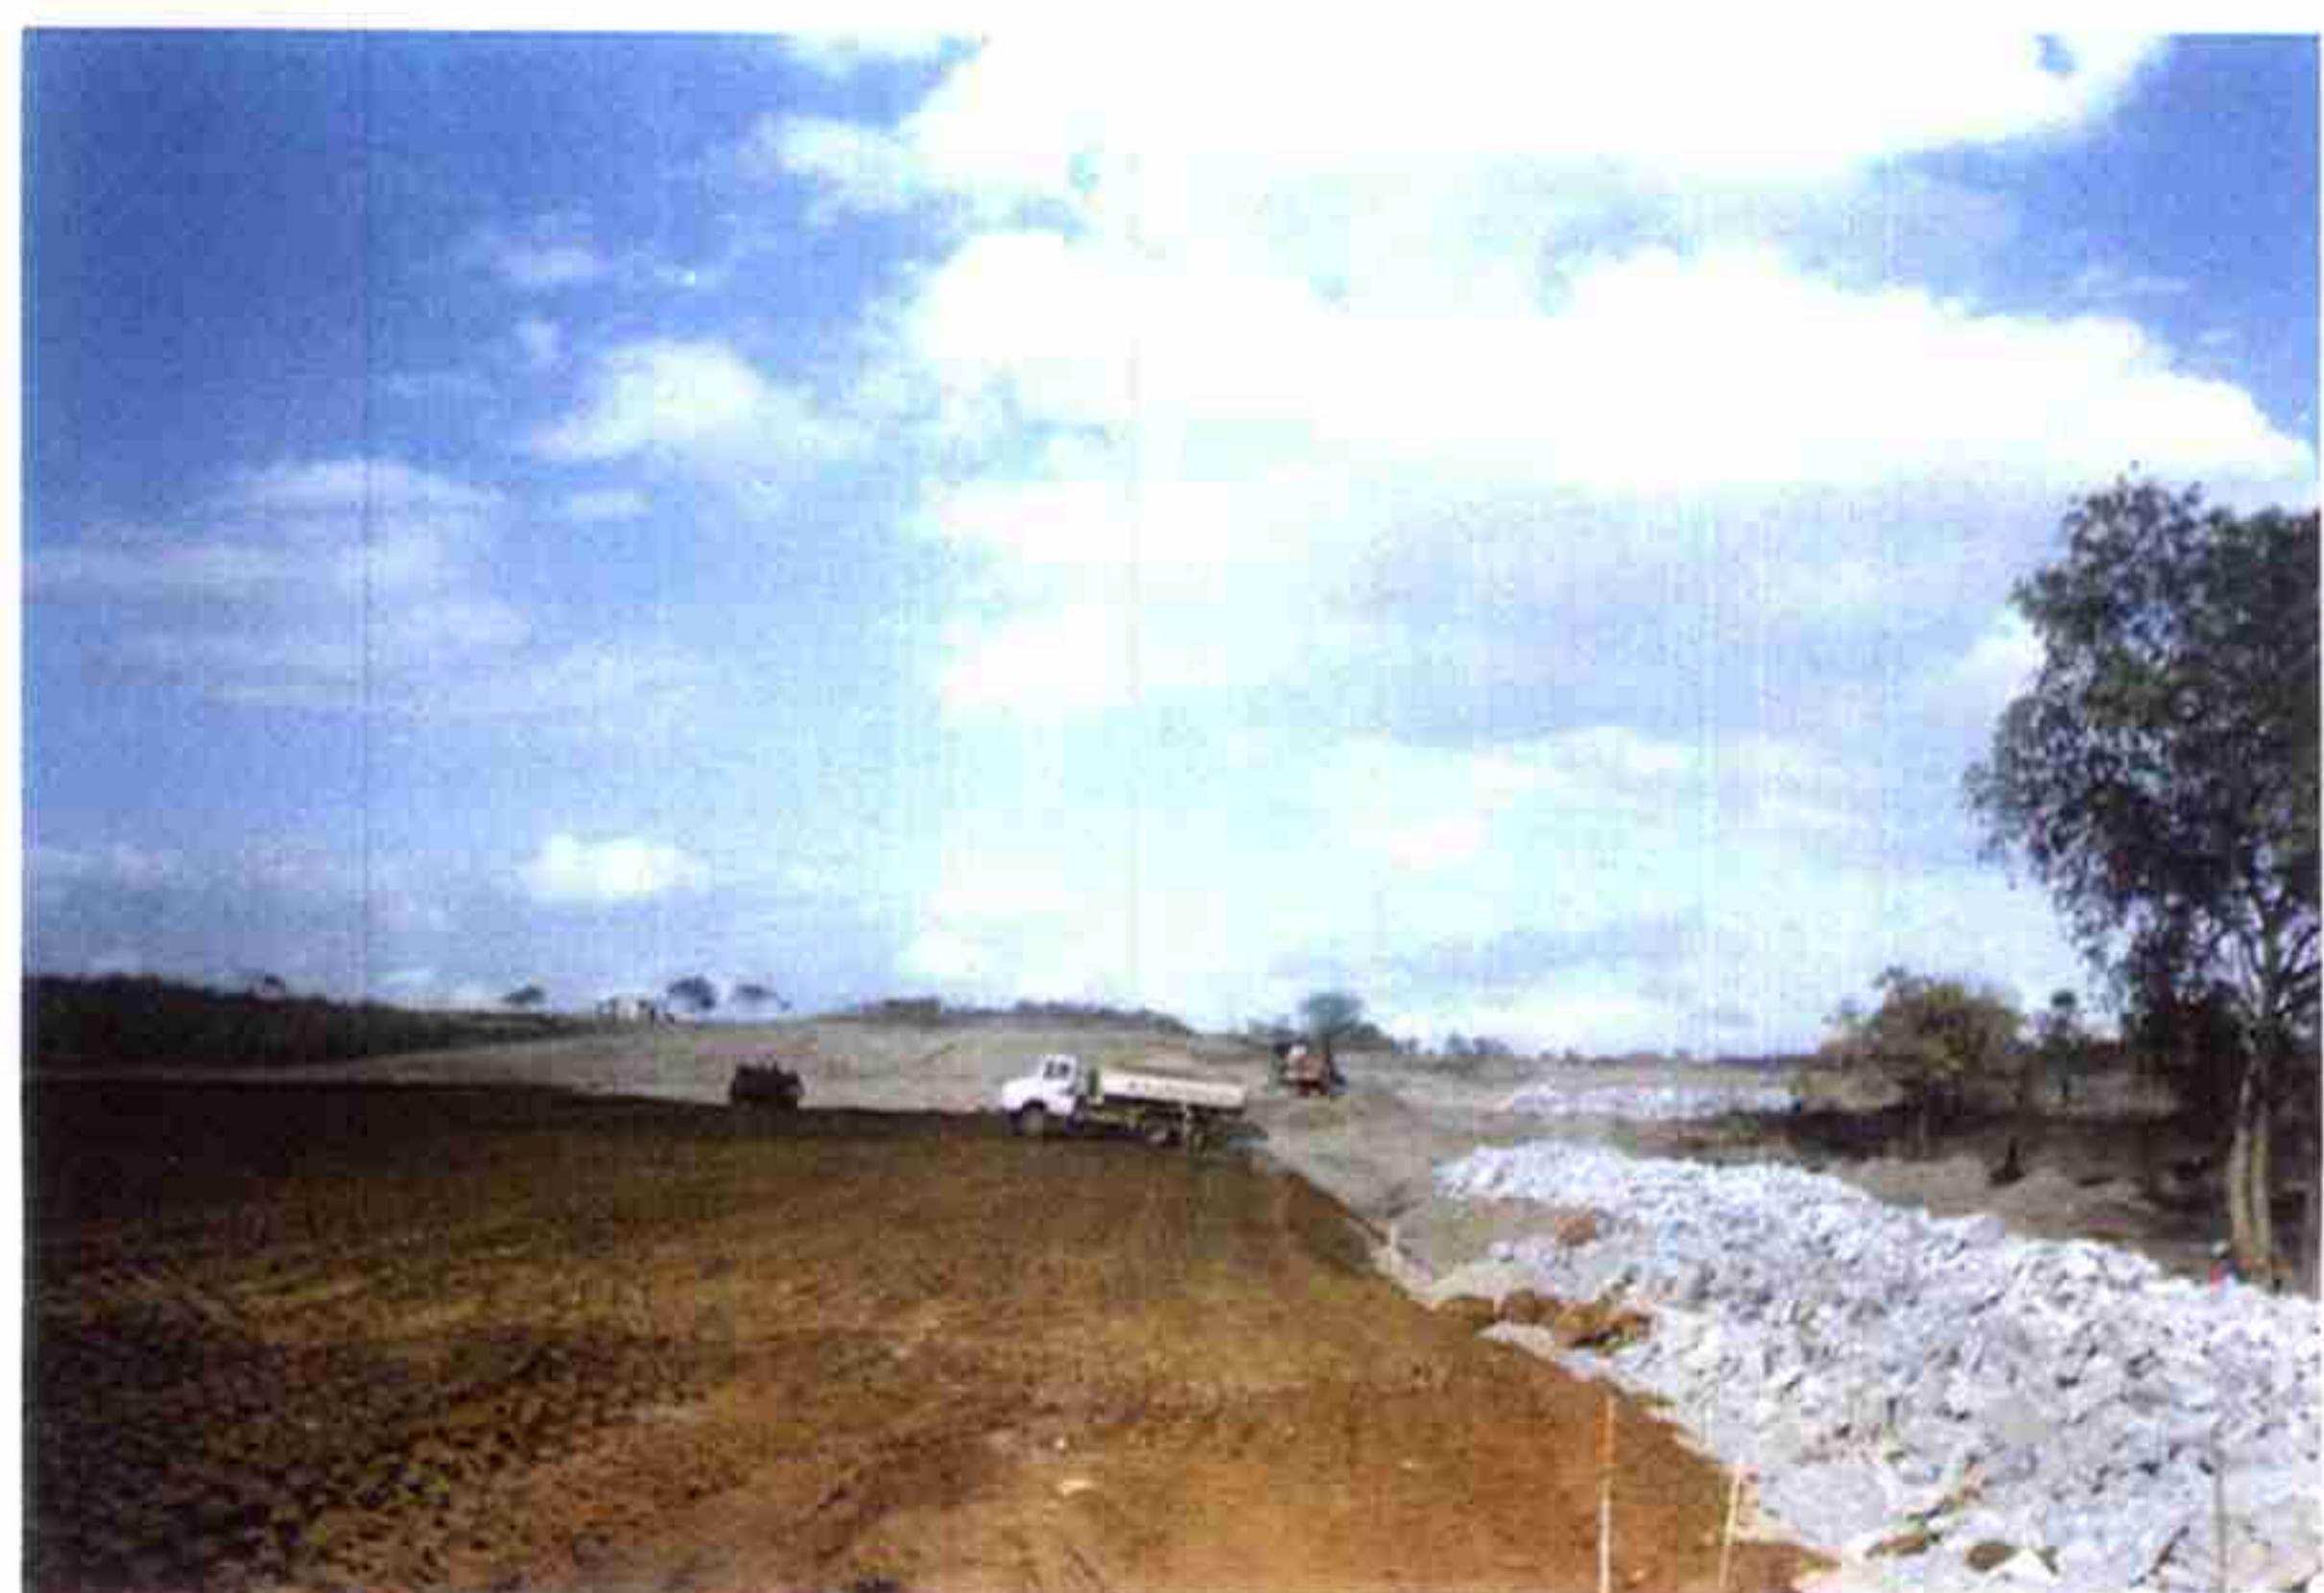
Vista de parte do "Rock-Fill" em continuidade para atingir a cota 155.
