TOMO III

REGISTROS FOTOGRÁFICOS

CONTRATO: Nº 004/SRH/CE/2010

Este relatório tem por objetivo, apresentar o registro fotográfico dos serviços executados no Projeto Executivo e das Obras para Recuperação da Barragem Jaburu I, localizada nos municípios de Ubajara/Tianguá-CE, constituindo-se de Reforço do Tratamento da Fundação, através da Execução de Cortinas de Injeção a partir da Crista da Barragem.

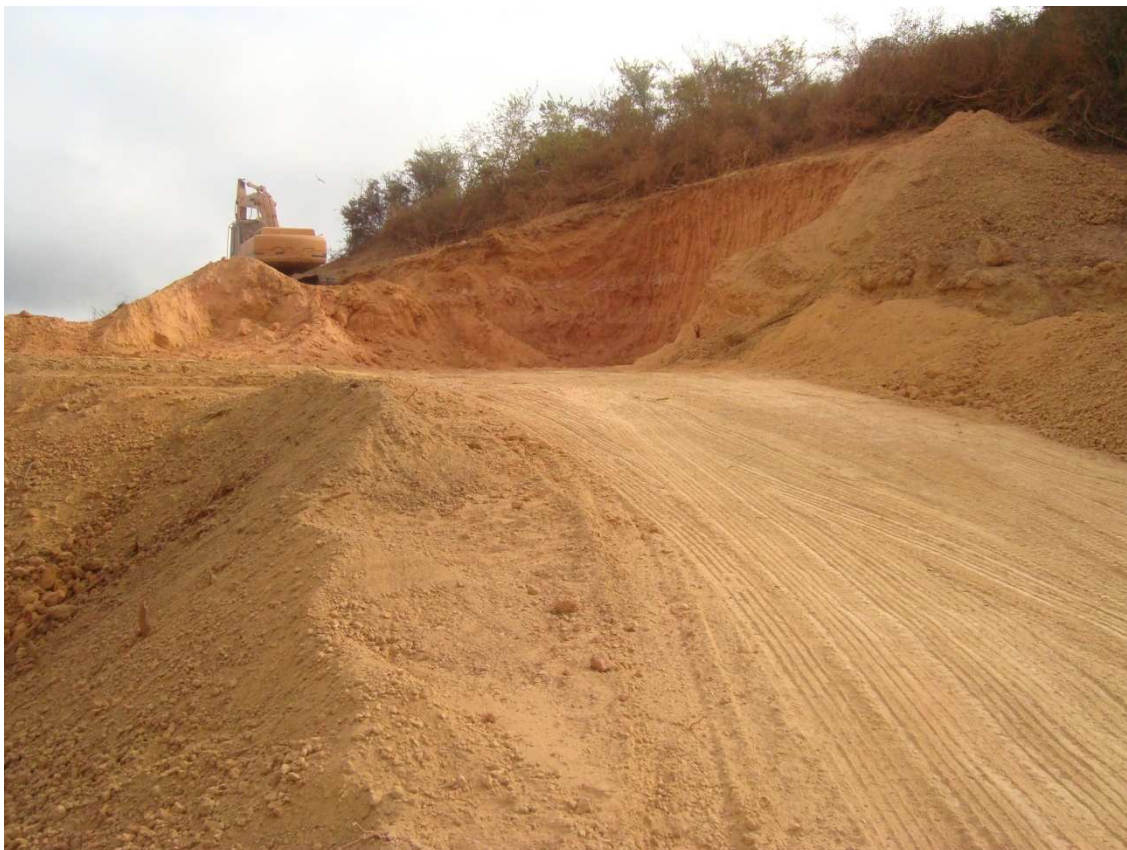
Foto 7 – Jazida de terra para execução do aterro hidráulico. (08/04/2010)

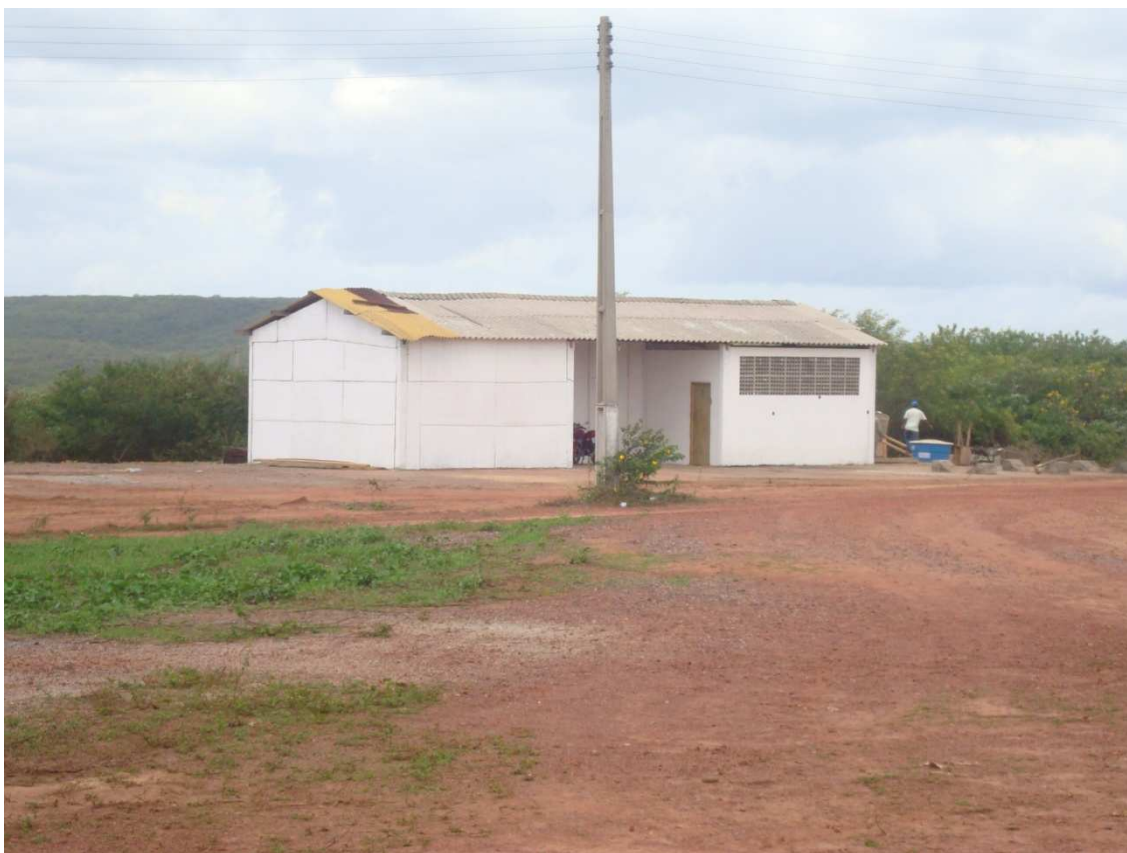
Foto 10 – Depósito para armazenamento de material. (08/04/2010)

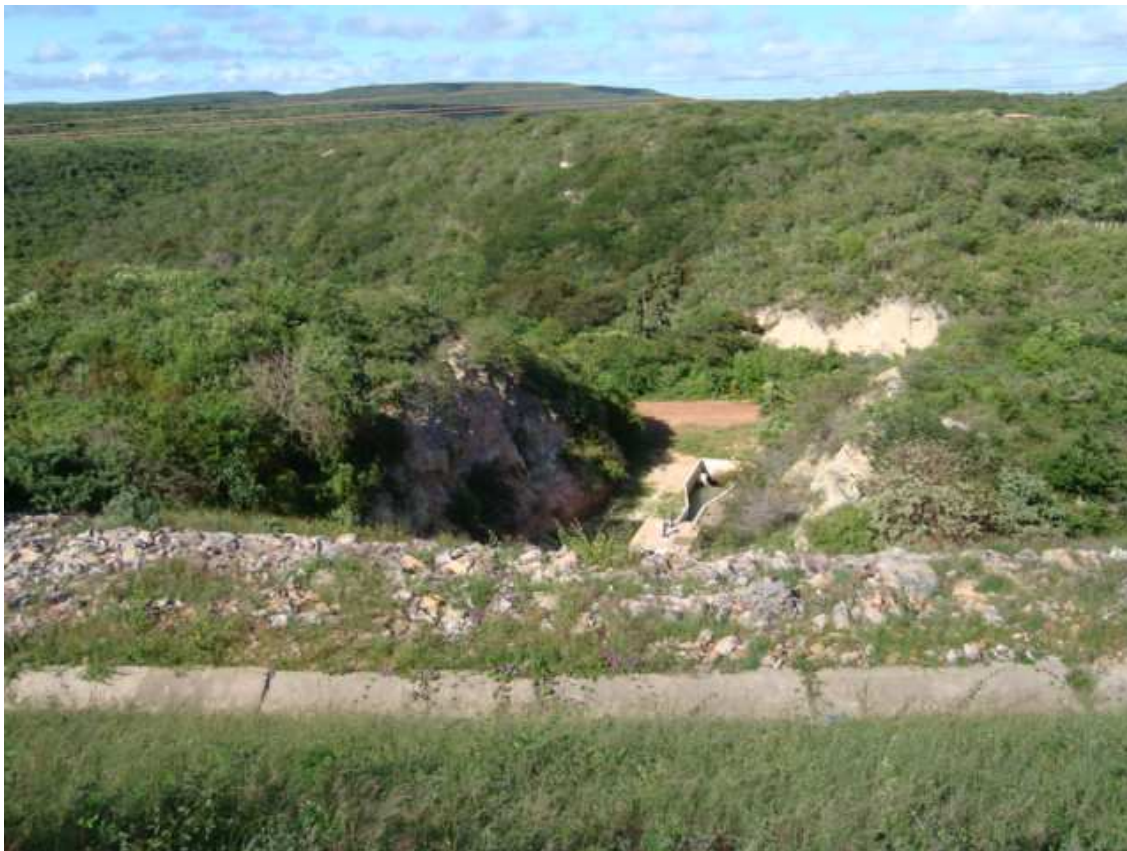
Foto 22 – Vista da Tomada D'água. (27/05/2010)

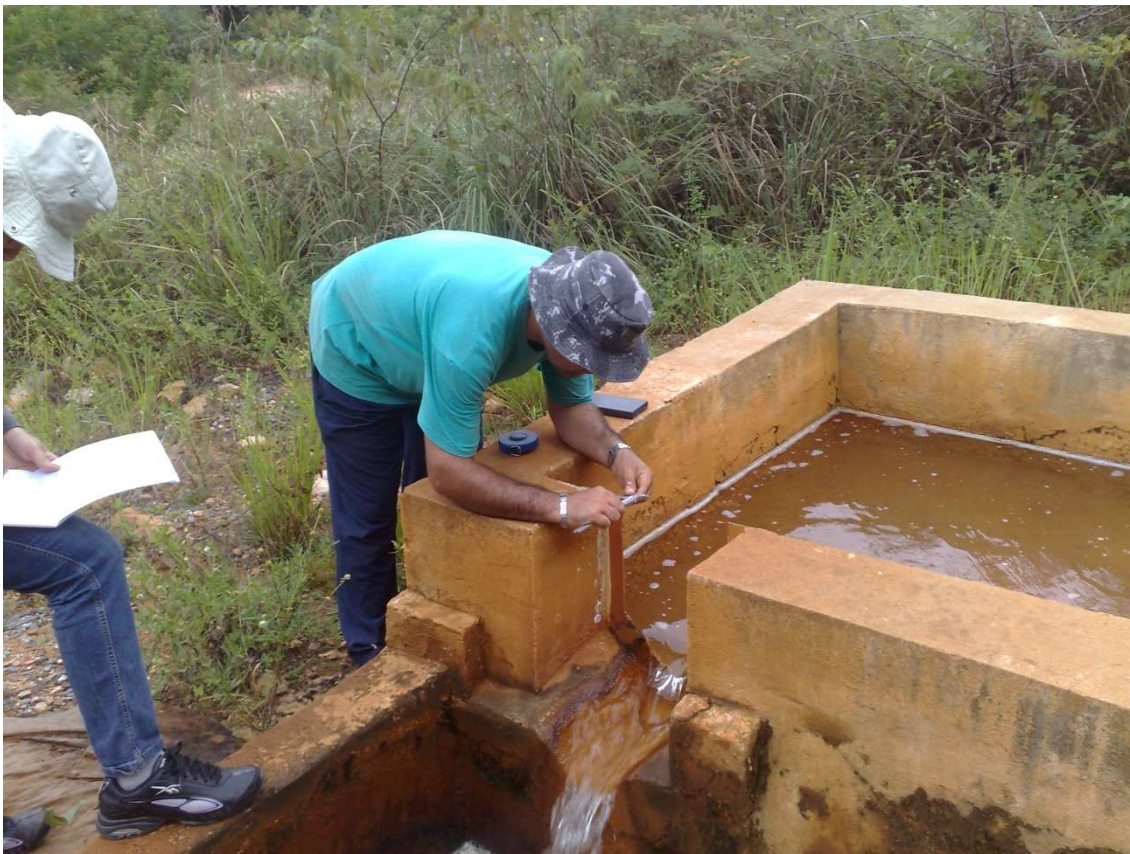
Foto 32 – Aferição da instrumentação. (19/06/2010)

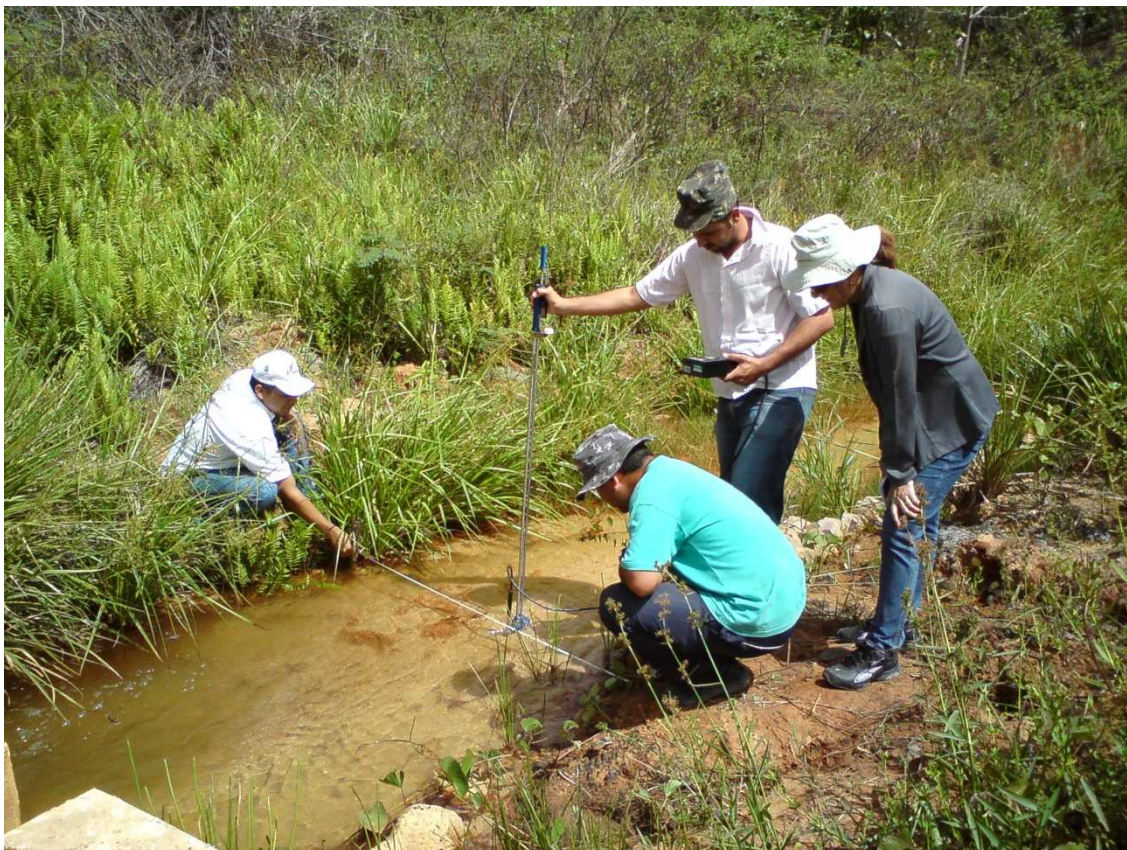
Foto 33 – Aferição da instrumentação. (19/06/2010)

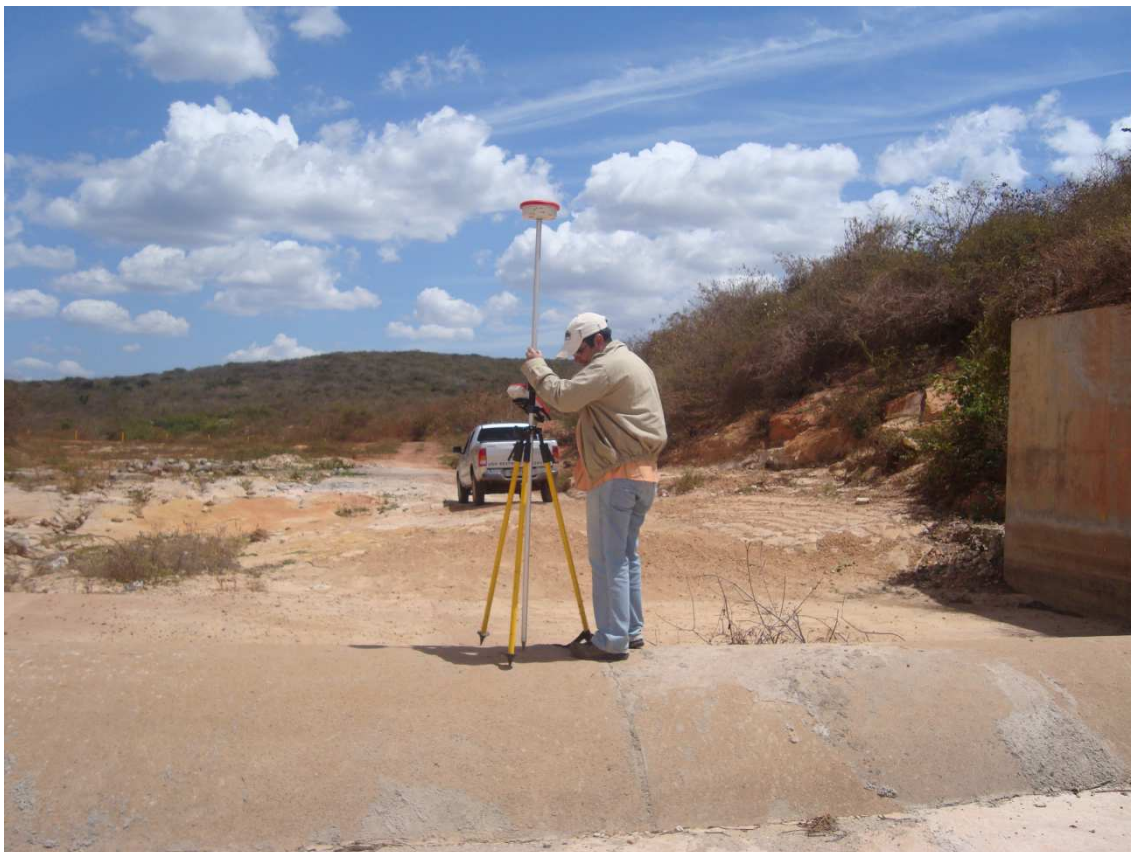
Foto 65 – Levantamento geodésico no Perfil Creager. (17/08/2010)
